B-undersøkelse ved Renga S i Rødøy kommune, januar 2025

Nova Sea Havbruk AS

Etter Norsk Standard NS 9410: 2016
AQUA KOMPETANSE AS

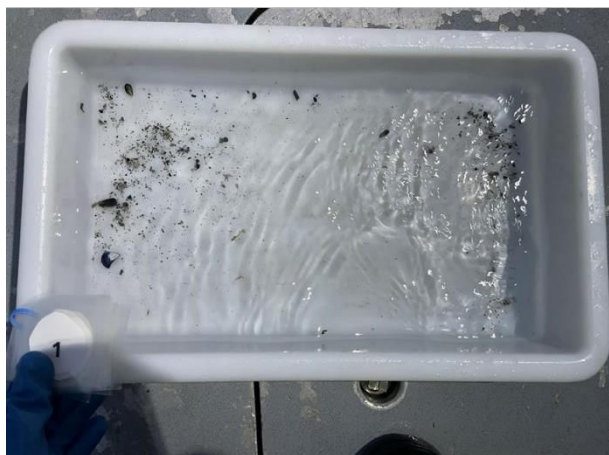
Figur 1: *Bilde som viser grabbinnhold fra stasjon 1. Det ble registrert strø av sand på fjellbunn. Foto: Aqua Kompetanse AS.*

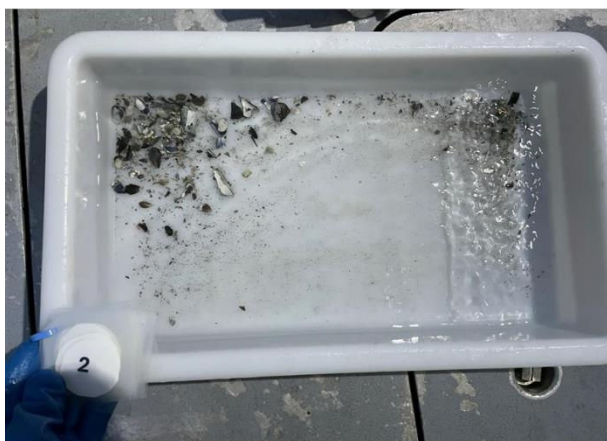
Figur 2: *Bilde som viser grabbinnhold fra stasjon 2. Det ble registrert strø av sand på fjellbunn. Det ble også registrert fekalier ved stasjonen. Foto: Aqua Kompetanse AS.*

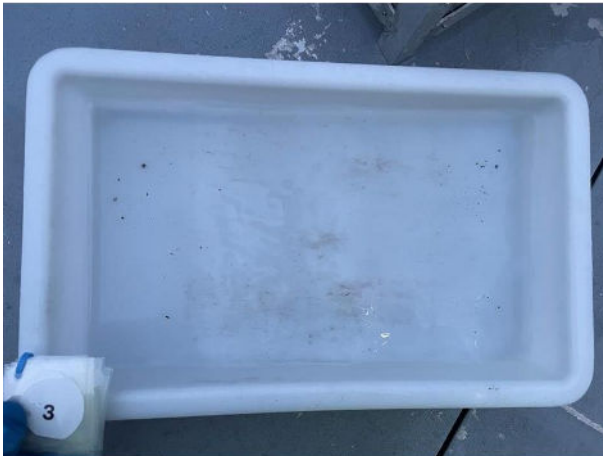
Figur 3: Bilde som viser grabbinnhold fra stasjon 3. Det ble registrert fjellbunn. Foto: Aqua Kompetanse AS.

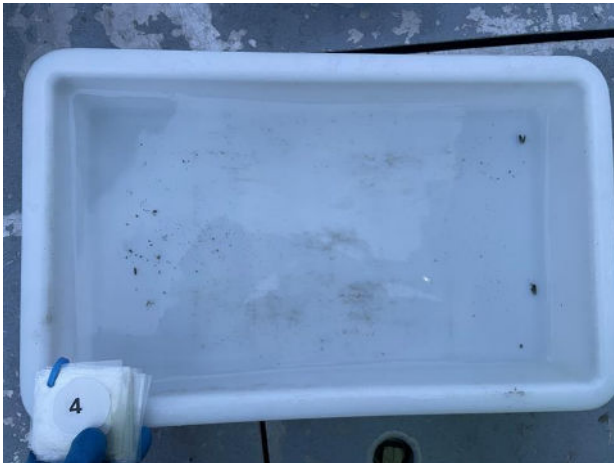
Figur 4: Bilde som viser grabbinnhold fra stasjon 4. Det ble registrert fjellbunn. Det ble registrert fekalier ved stasjonen. Foto: Aqua Kompetanse AS.

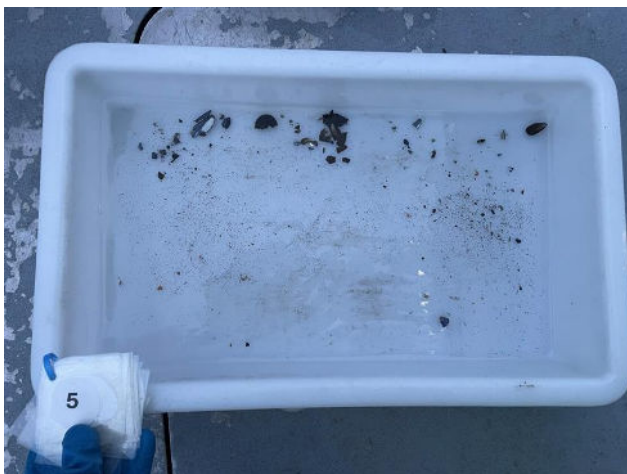
Figur 5: Bilde som viser grabbinnhold fra stasjon 5. Det ble registrert strø av sand på fjellbunn. Det ble registrert fekalier ved stasjonen. Foto: Aqua Kompetanse AS.

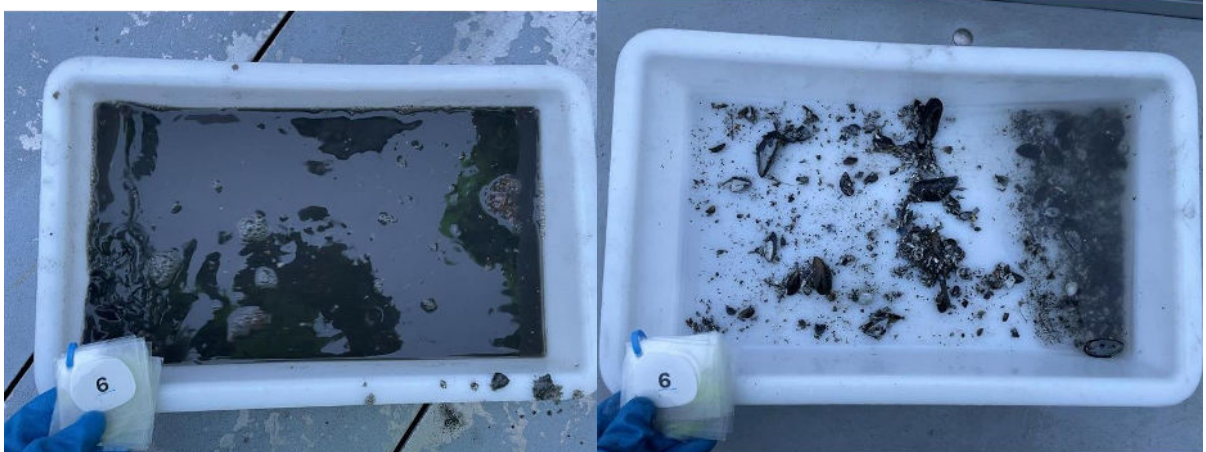
Ved forrige undersøkelse ved halv maks belastning lå stasjonene med dårligst tilstand mot nord og nordvest i anlegget. Samme trend kan sees ved nåværende undersøkelse ved maks belastning hvor én stasjon hadde tilstand 4 – meget dårlig (stasjon 6), og to stasjoner fikk tilstand 3 – dårlig (stasjon 8 og 9) mot nord og nordvest. Ved nåværende undersøkelse ble det prøvetatt færre sediment prøver, noe som kan forekomme med denne prøvetakingsmetoden ved dype lokaliteter. Dette kan påvirke forskjellen på tilstanden lokaliteten fikk ved forrige undersøkelse ved halv maks belastning, og nåværende undersøkelse. De øvrige stasjonene ved nåværende undersøkelse viser gode bunnforhold ved lokaliteten og totaltilstanden blir 1 – meget god, med en indeksverdi på 1,04 poeng. Neste B-undersøkelse skal utføres ved neste maksimale belastning, iht. NS 9410:2016.

Figur 6: Bilder som viser sedimentet fra stasjon 6 før og etter siling. Sedimentet besto av silt. Det ble registrert fekalier ved stasjonen. Foto: Aqua Kompetanse AS.

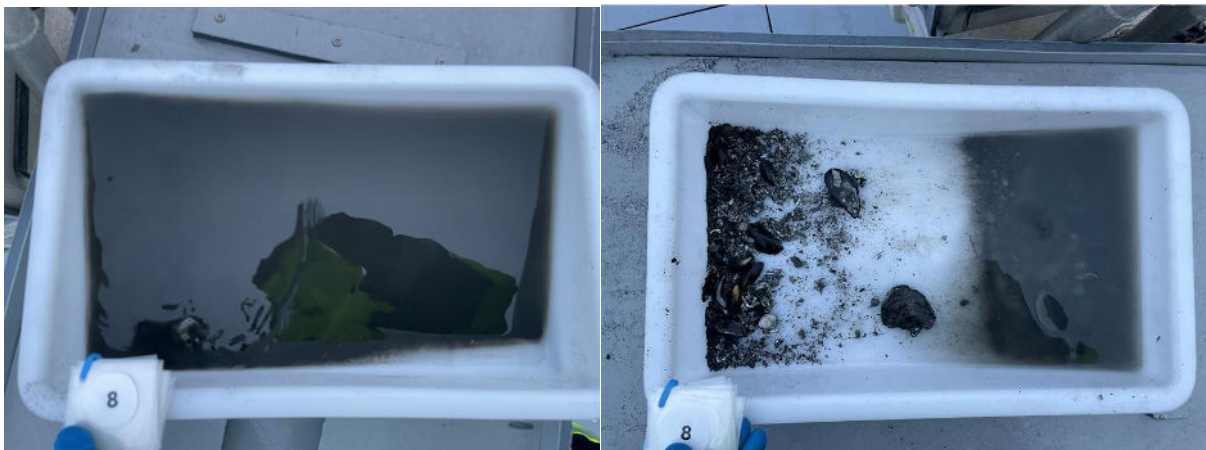
Figur 7: Bilder som viser sedimentet fra stasjon 8 før og etter siling. Sedimentet besto av silt og skjellsand. Foto: Aqua Kompetanse AS.

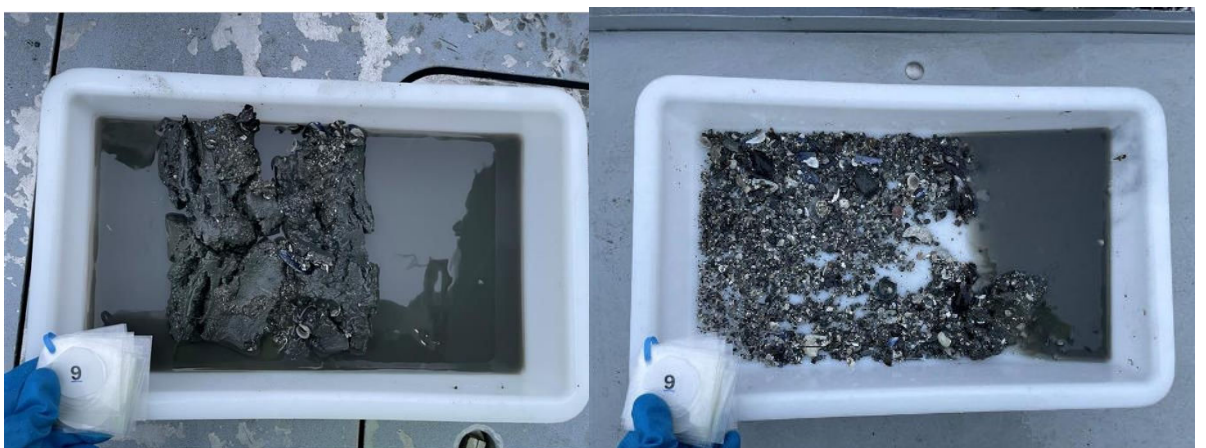
Figur 8: Bilder som viser sedimentet fra stasjon 9 før og etter siling. Sedimentet besto av leire, silt og skjellsand. Foto: Aqua Kompetanse AS.

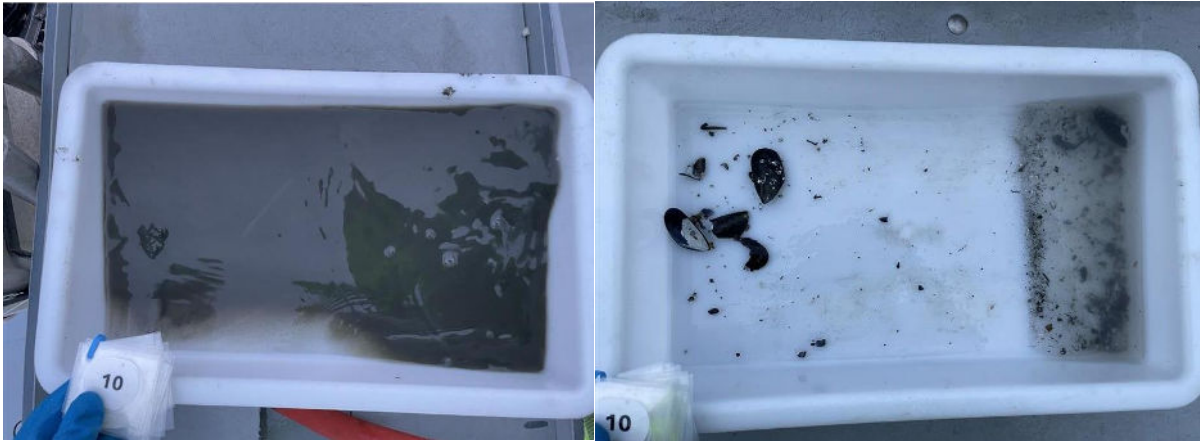
Figur 9: Bilder som viser sedimentet fra stasjon 10 før og etter siling. Sedimentet besto av silt og sand. Foto: Aqua Kompetanse AS.

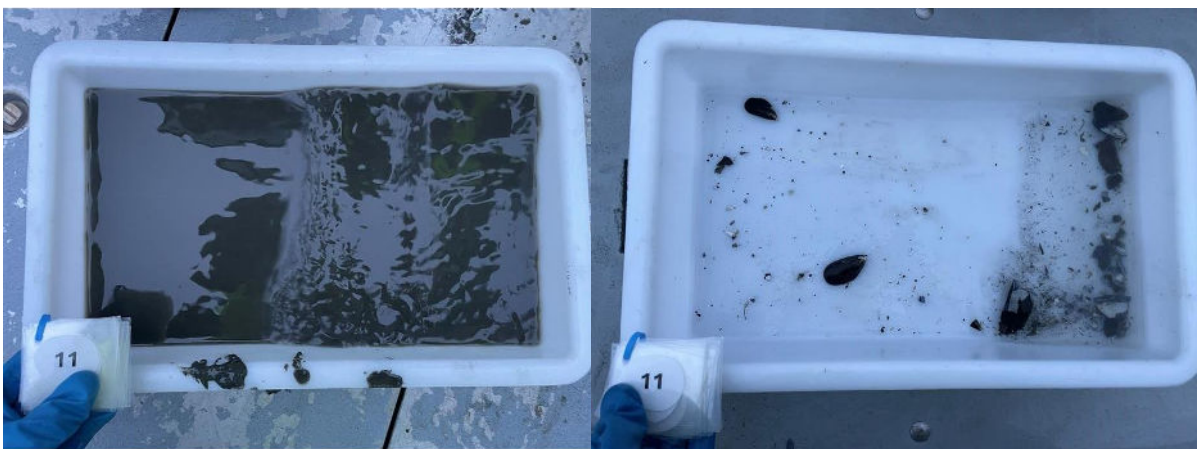
Figur 10: Bilder som viser sedimentet fra stasjon 11 før og etter siling. Sedimentet besto av silt. Det ble også registrert fjellbunn. Foto: Aqua Kompetanse AS.

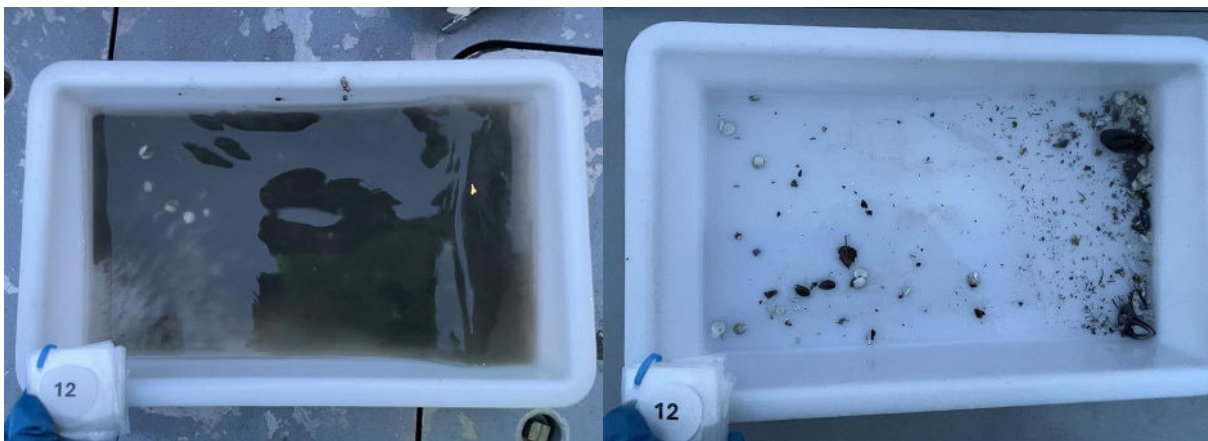
Figur 11: Bilder som viser sedimentet fra stasjon 12 før og etter siling. Sedimentet besto av silt. Det ble også registrert fjellbunn. Foto: Aqua Kompetanse AS.

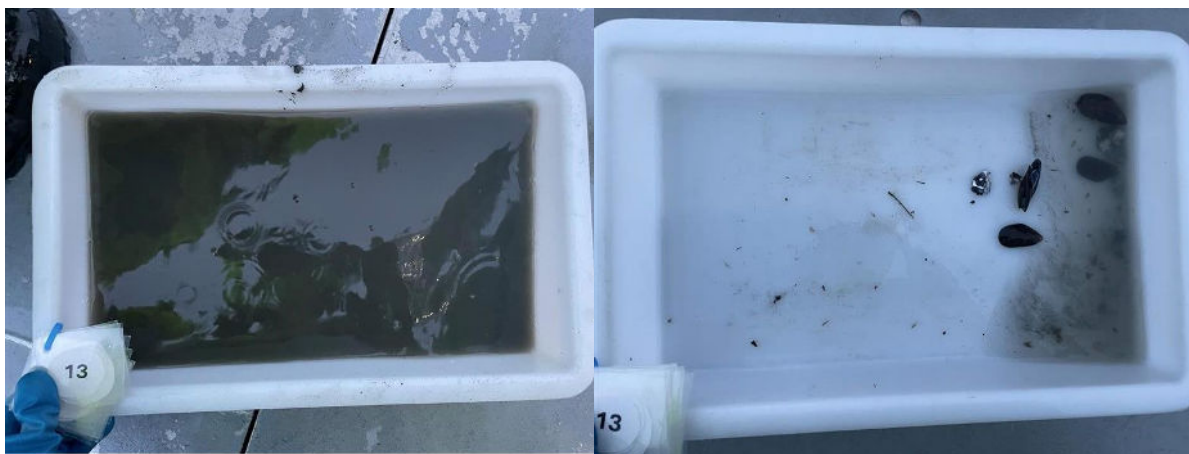
Figur 12: Bilder som viser sedimentet fra stasjon 13 før og etter siling. Sedimentet besto av silt. Det ble også registrert fjellbunn. Foto: Aqua Kompetanse AS.

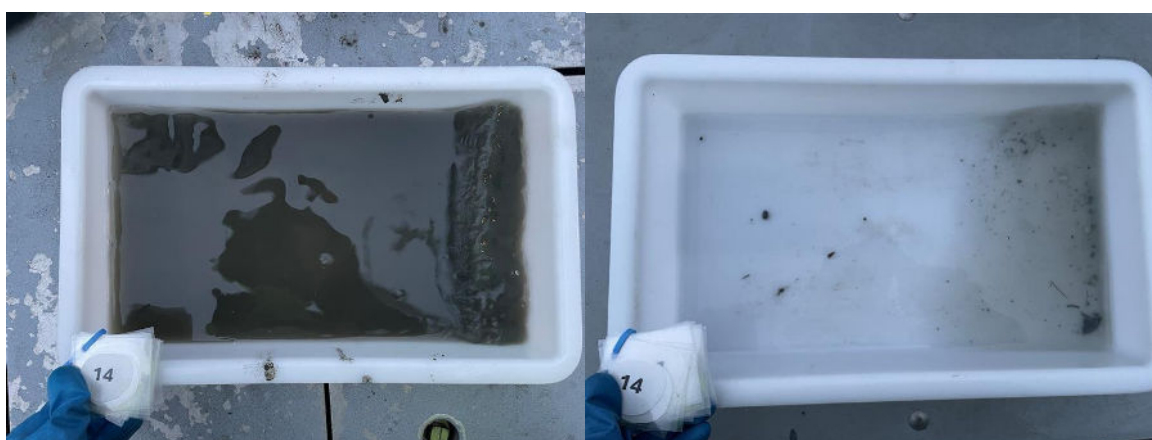
Figur 13: Bilder som viser sedimentet fra stasjon 14 før og etter siling. Sedimentet besto av silt. Det ble også registrert fjellbunn. Foto: Aqua Kompetanse AS.

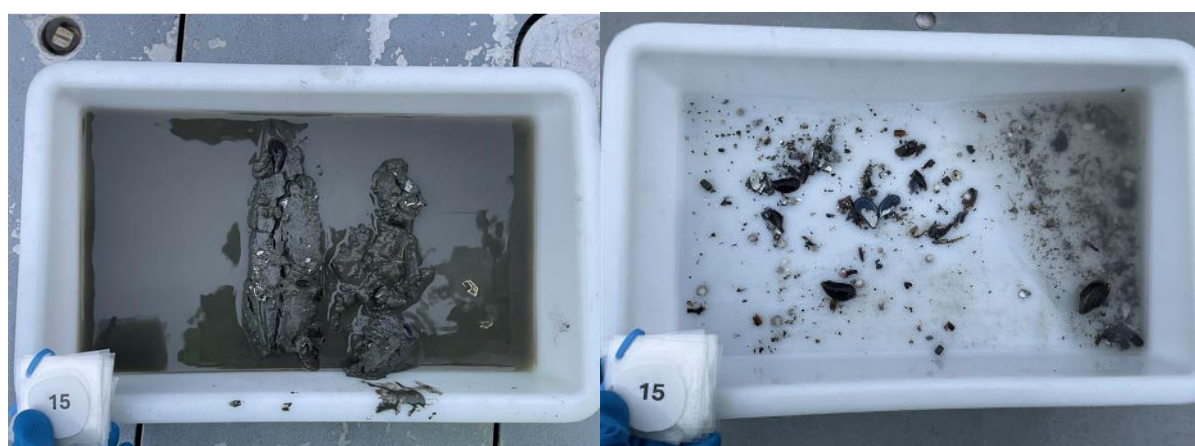
Figur 14: Bilder som viser sedimentet fra stasjon 15 før og etter siling. Sedimentet besto av leire og silt. Foto: Aqua Kompetanse AS.

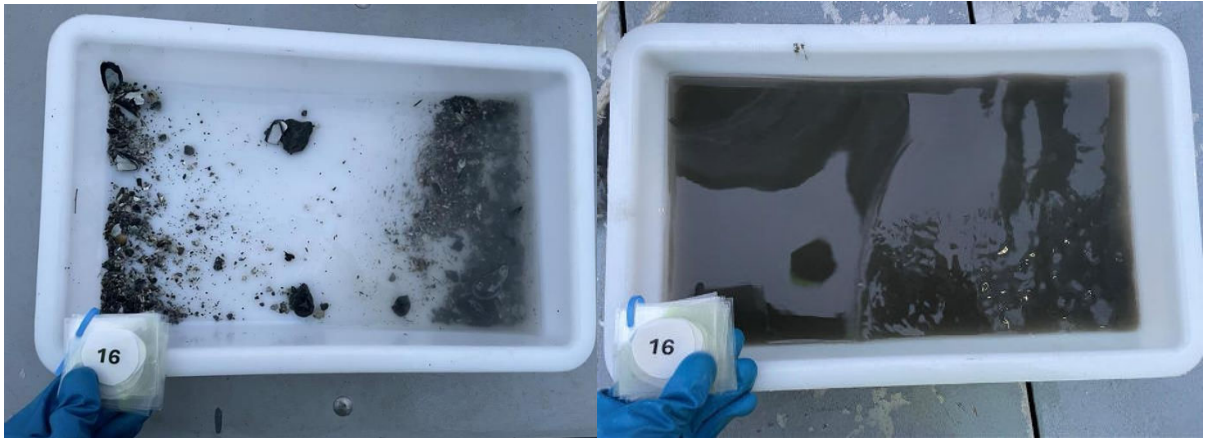
Figur 15: Bilder som viser sedimentet fra stasjon 16 før og etter siling. Sedimentet besto av grus og silt. Det ble også registrert steinbunn. Foto: Aqua Kompetanse AS.
