B-undersøkelse for lokalitet HESTHOLMEN N (13006)

Lokalitetstilstand 1

Rapport ID 14104

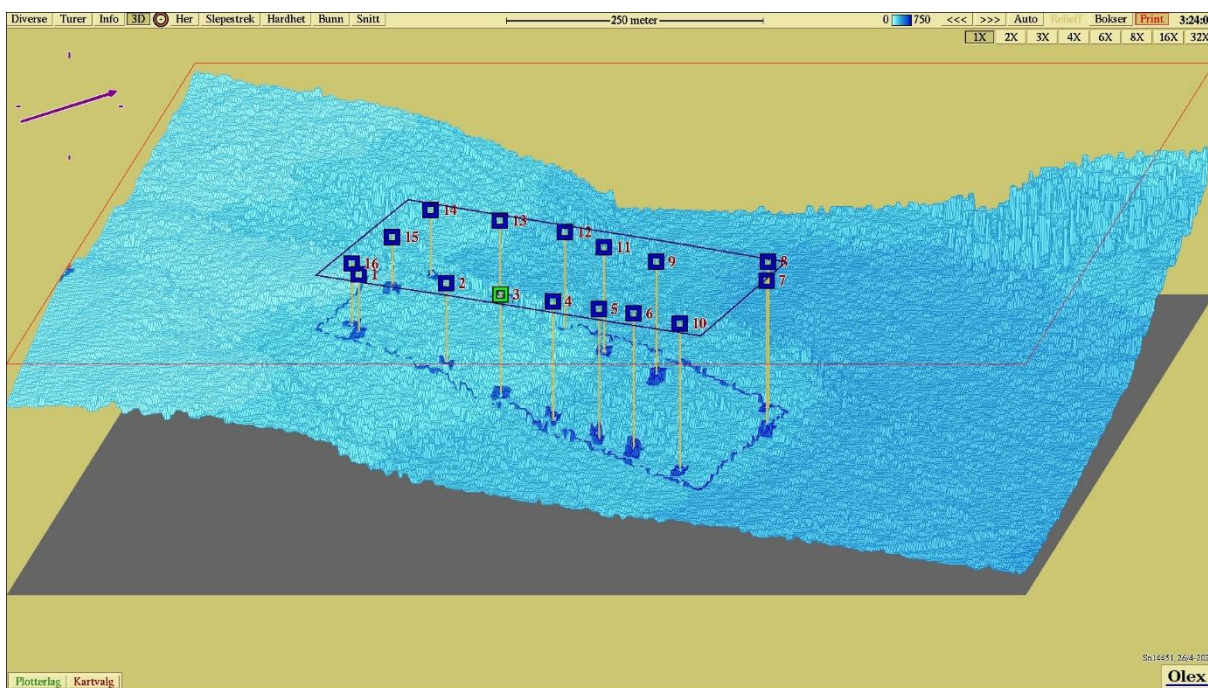
Figur 3: Tredimensjonalt isometrisk bunnkart med anleggsomriss og stasjoner. Stasjonene er markert med farge etter hva slags tilstand de har jamfør NS 9410:2016. Målestokk vises øverst i bildet. Kartdatum WGS84. Kilde: Olex.

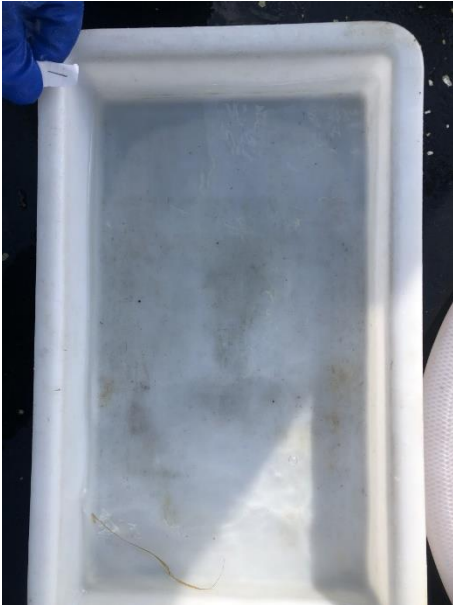
Figur 1: Bilder som viser sedimentet fra stasjon 1. Substratet bestod av fellbunn. Foto: Aqua Kompetanse AS.

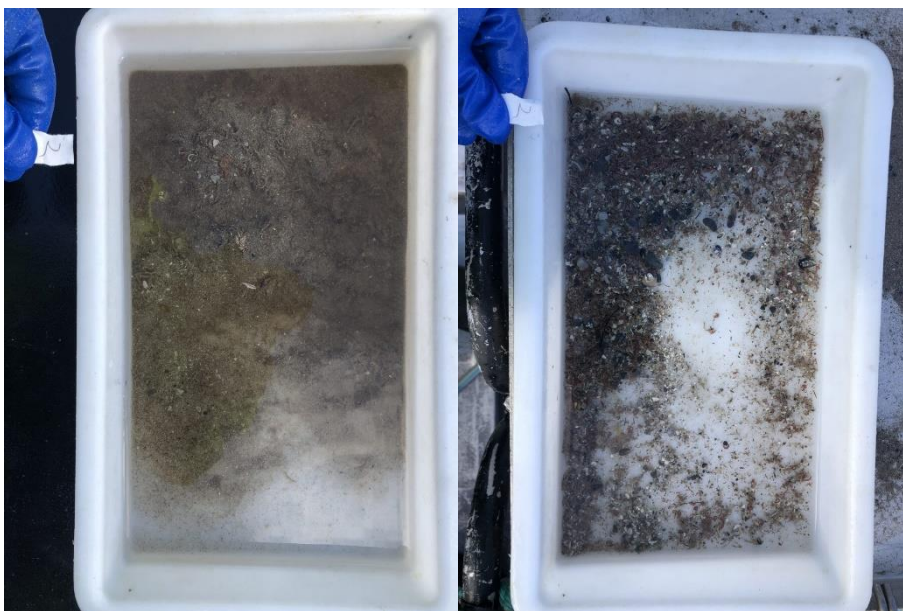
Figur 2: Bilder som viser sedimentet fra stasjon 2 før og etter siling. Sedimentet besto av silt og sand. Foto: Aqua Kompetanse AS.

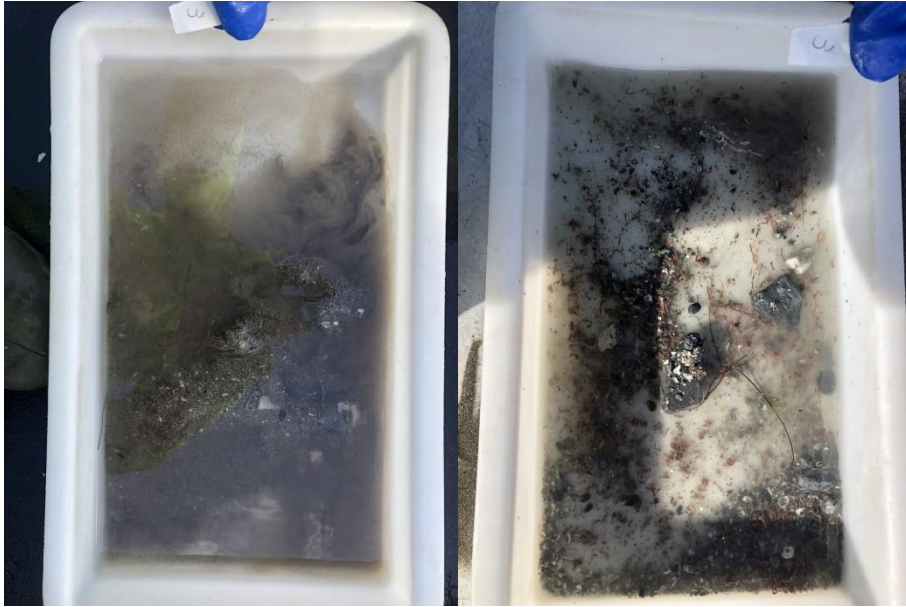
Figur 3: Bilder som viser sedimentet fra stasjon 3 før og etter siling. Sedimentet besto av silt og sand. Foto: Aqua Kompetanse AS.

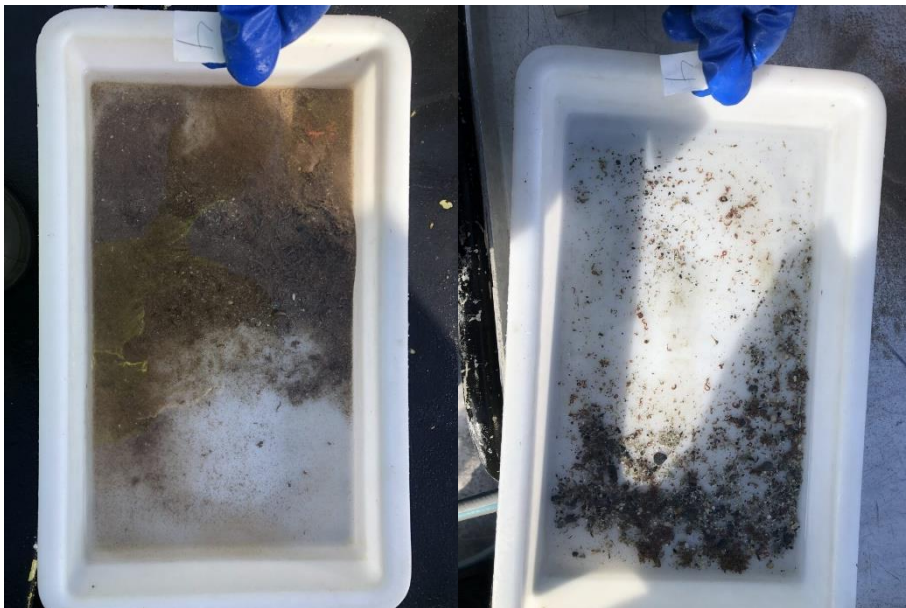
Figur 4: Bilder som viser sedimentet fra stasjon 4 før og etter siling. Sedimentet besto av silt og sand. Foto: Aqua Kompetanse AS.

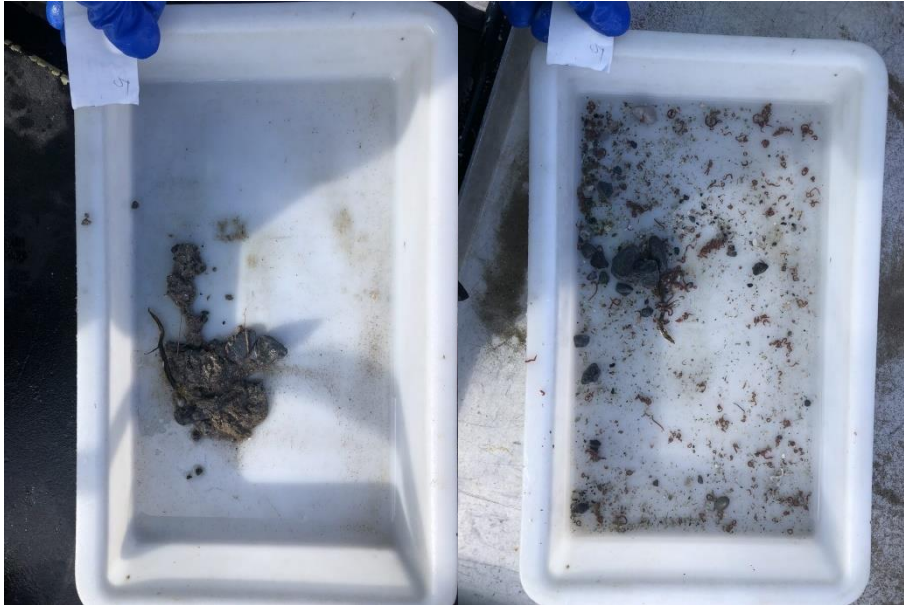
Figur 5: Bilder som viser sedimentet fra stasjon 5 før og etter siling. Sedimentet besto av silt og sand. Foto: Aqua Kompetanse AS.

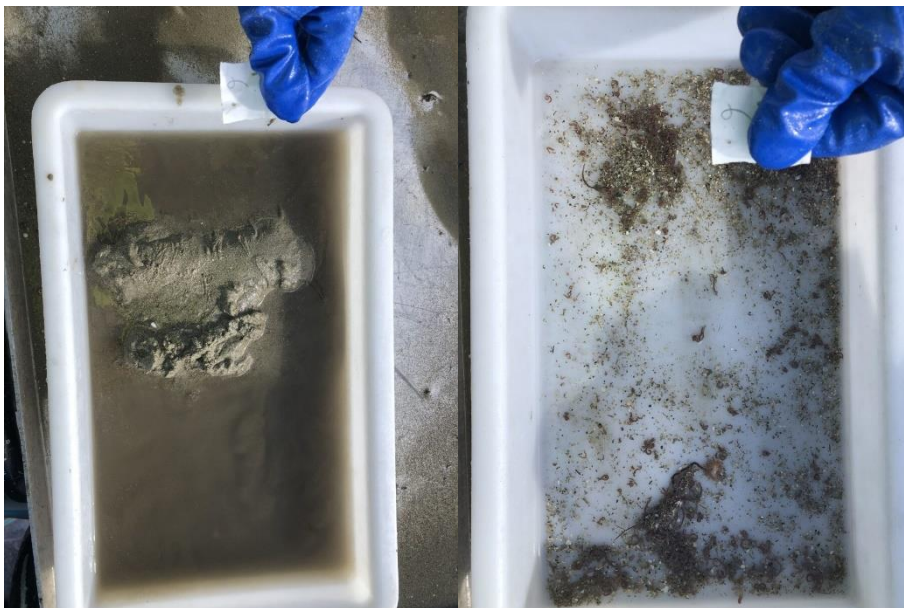
Figur 6: Bilder som viser sedimentet fra stasjon 6. Sedimentet besto av silt og sand. Foto: Aqua Kompetanse AS.

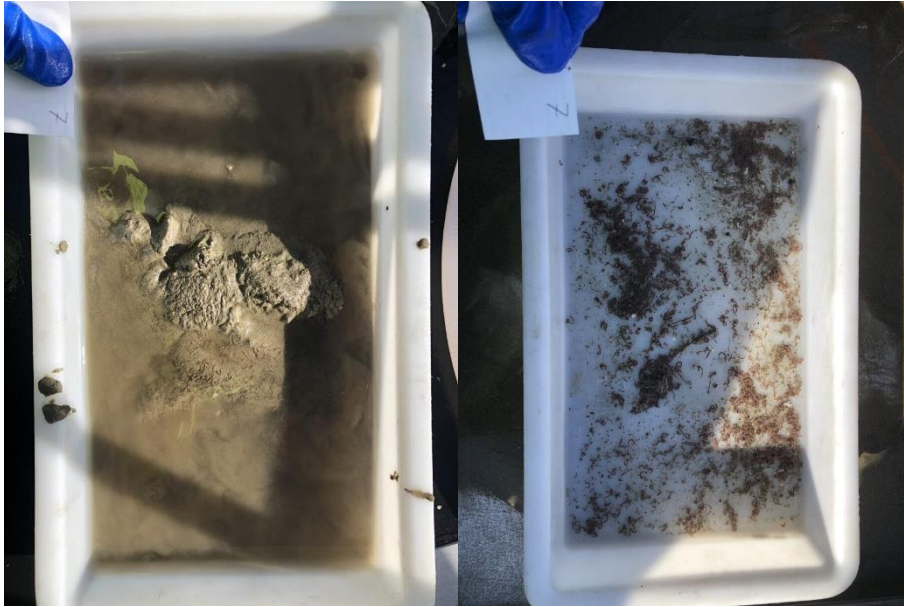
Figur 7: Bilder som viser sedimentet fra stasjon 7. Sedimentet besto av silt og sand. Foto: Aqua Kompetanse AS.

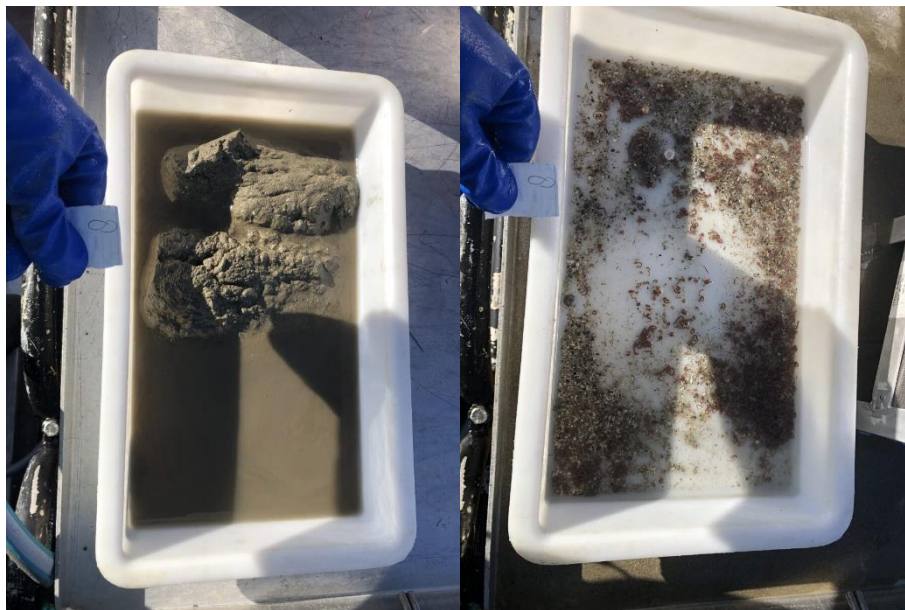
Figur 8: Bilder som viser sedimentet fra stasjon 8 før og etter siling. Sedimentet besto av silt og sand. Foto: Aqua Kompetanse AS.

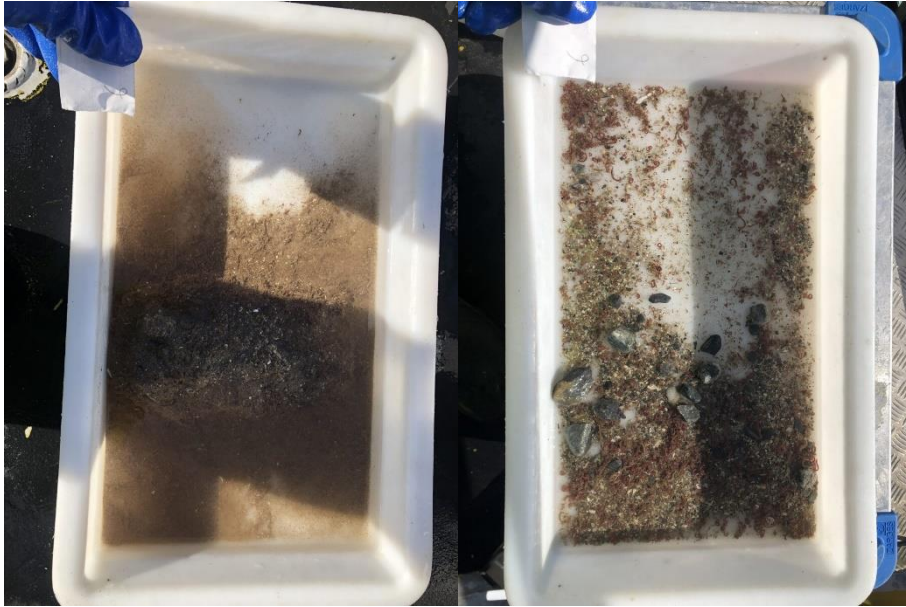
Figur 9: Bilder som viser sedimentet fra stasjon 9 før og etter siling. Sedimentet besto av silt og sand, og noe stein.
Foto: Aqua Kompetanse AS.

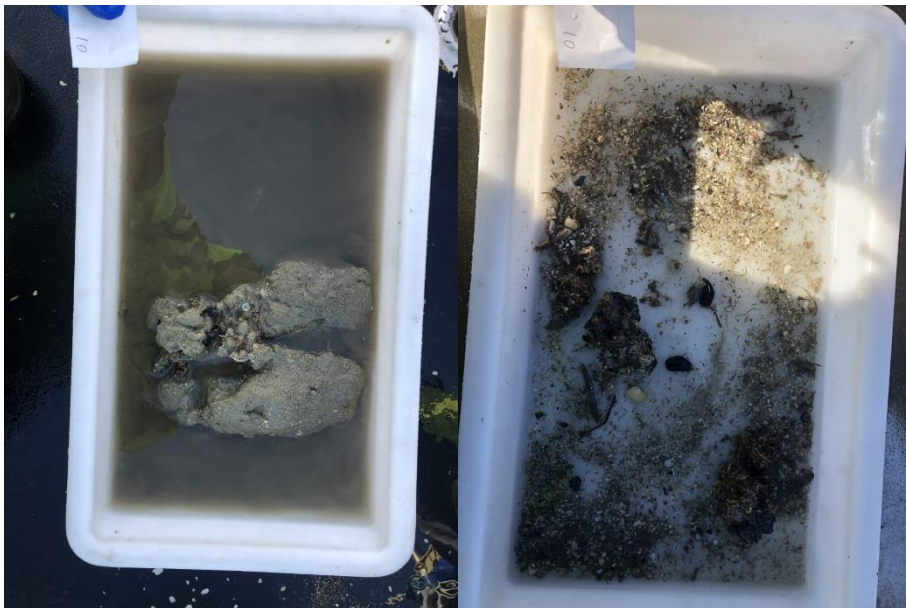
Figur 10: Bilder som viser sedimentet fra stasjon 10 før og etter siling. Sedimentet besto av silt og sand. Foto: Aqua Kompetanse AS.

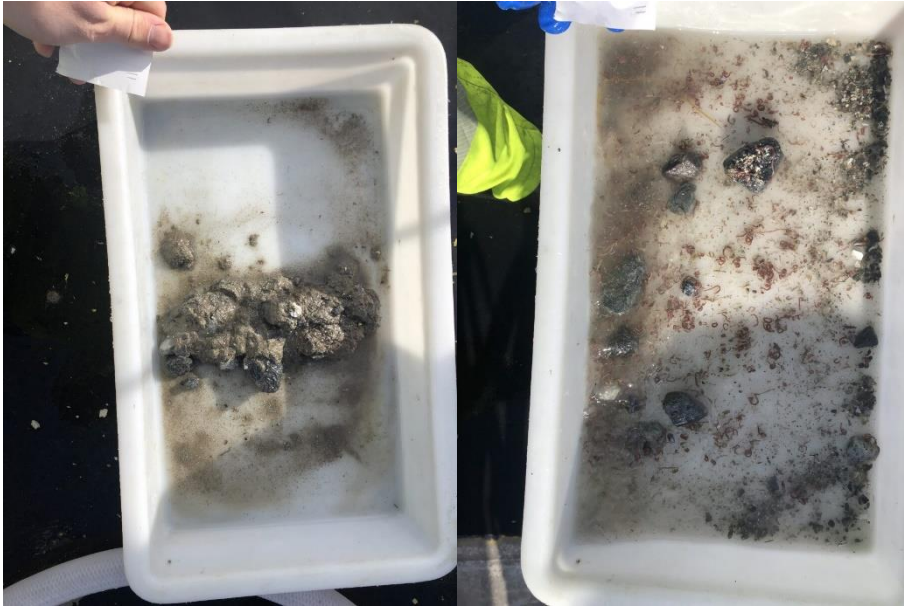
Figur 11: Bilder som viser sedimentet fra stasjon 11. Sedimentet besto av silt, sand og noe stein. Foto: Aqua Kompetanse AS.

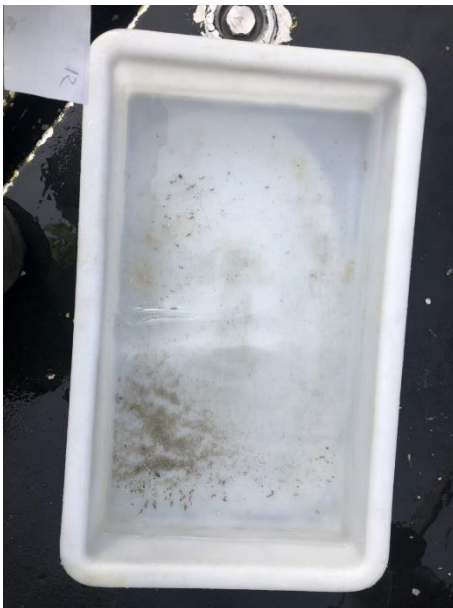
Figur 12: Bilde som viser sedimentet fra stasjon 12. Sedimentet besto av strø av sand på fjellbunn. Foto: Aqua Kompetanse AS.

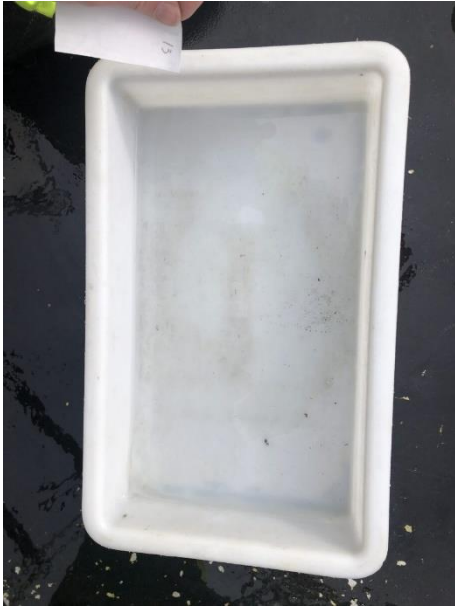
Figur 13: Bilder som viser sedimentet fra stasjon 13. Substratet bestod av fjellbunn. Foto: Aqua Kompetanse AS.

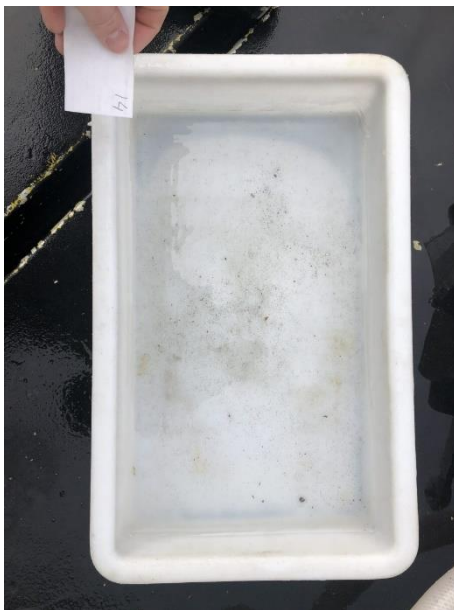
Figur 14: Bilder som viser sedimentet fra stasjon 14. Substratet bestod av fjellbunn. Foto: Aqua Kompetanse AS.

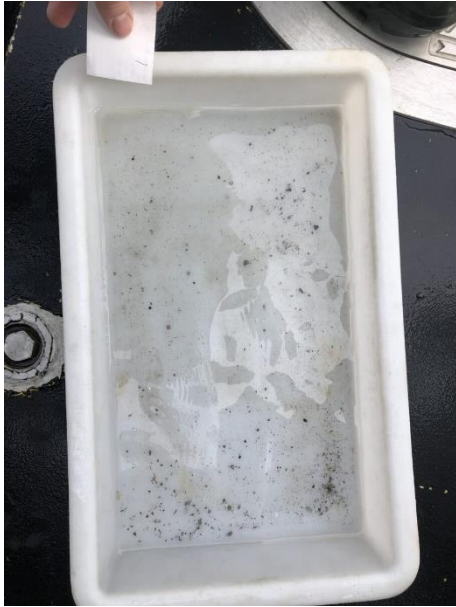
Figur 15: Bilder som viser sedimentet fra stasjon 15. Substratet bestod av fjellbunn. Foto: Aqua Kompetanse AS.

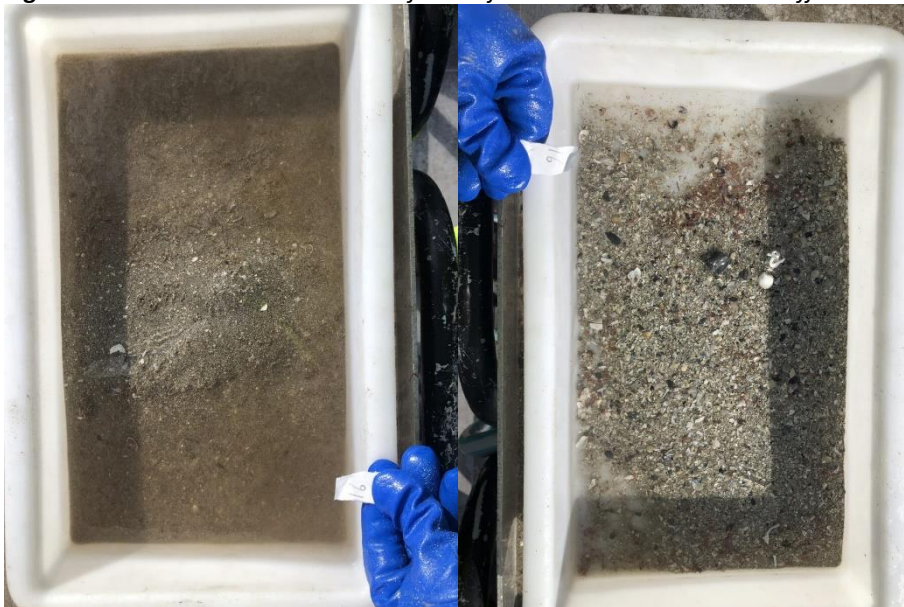
Figur 16: Bilder som viser sedimentet fra stasjon 16 før og etter siling. Sedimentet besto av skjellsand og sand. Foto: Aqua Kompetanse AS.
