## B-undersøkelse ved Hestholmen N i Gildeskål kommune, august 2025

Nova Sea Havbruk AS

Etter Norsk Standard NS 9410: 2016  
AQUA KOMPETANSE AS

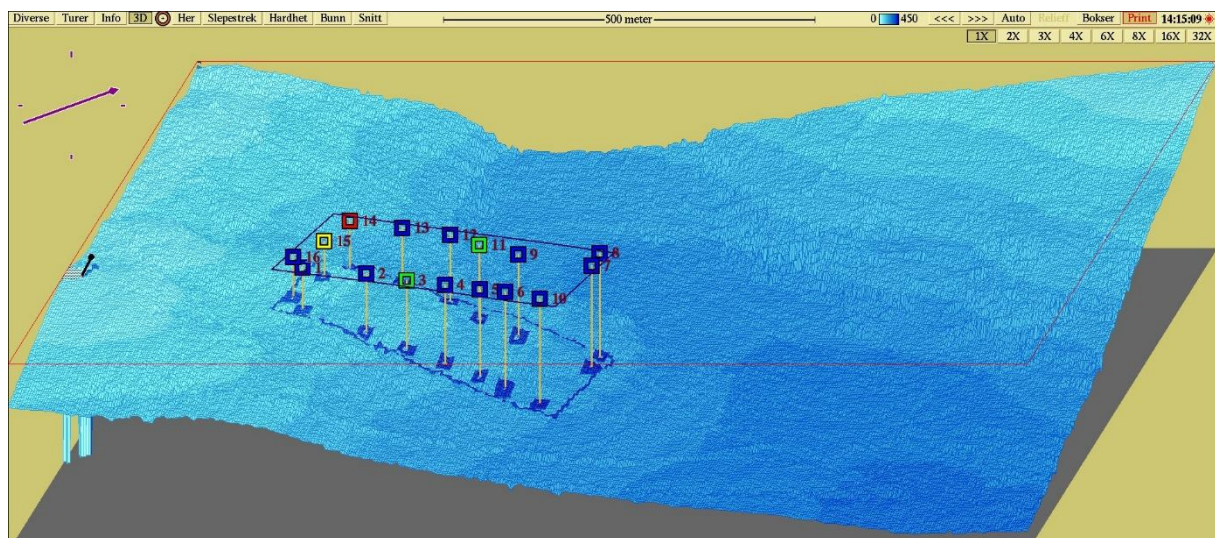
**Figur 3:** Tredimensjonalt isometrisk bunnkart med anleggsomriss og stasjoner. Stasjonene er markert med farge etter hva slags tilstand de har jamfør NS 9410:2016. Målestokk vises øverst i bildet. Kartdatum WGS84. Kilde: Olex.

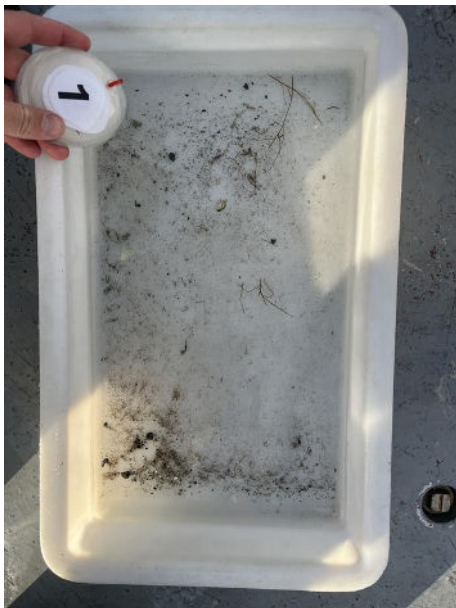
**Figur 1:** Bilde som viser sedimentet fra stasjon 1. Sedimentet besto av strø og grus på fjellbunn. Det ble registrert fekalier i prøven. Foto: Aqua Kompetanse AS.

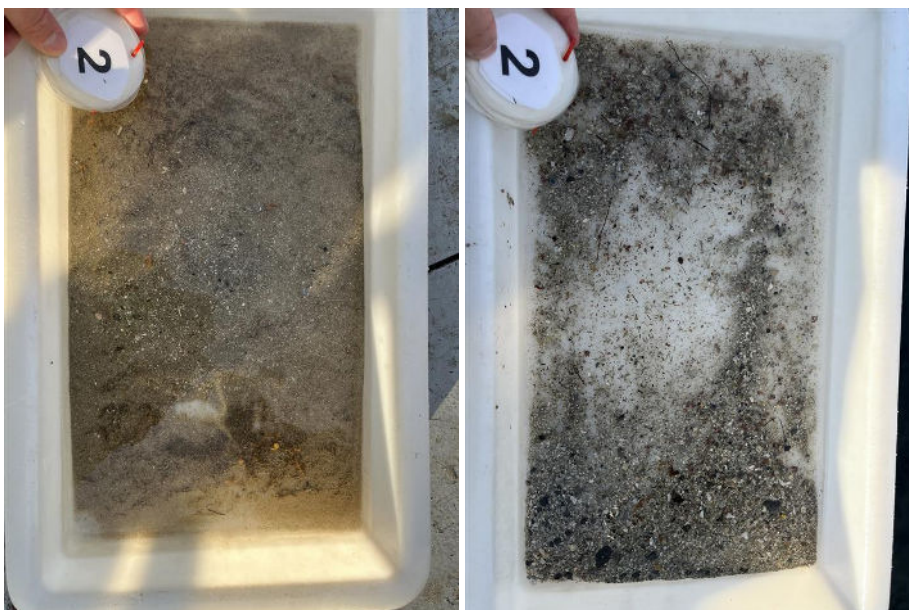
**Figur 2:** Bilder som viser sedimentet fra stasjon 2 før og etter siling. Sedimentet besto av silt, sand og skjellsand. Det ble registrert fôr og fekalier i prøven. Foto: Aqua Kompetanse AS.

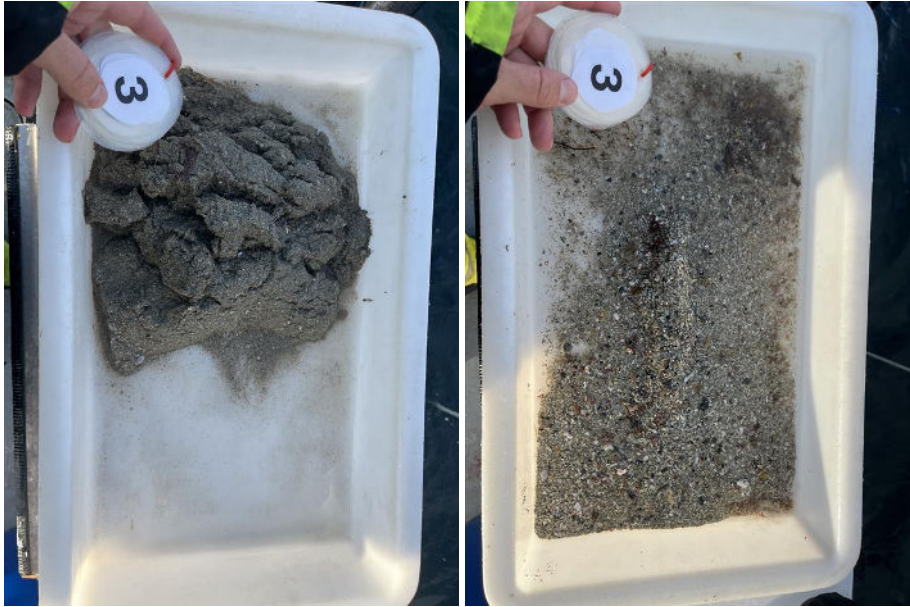
**Figur 3:** Bilder som viser sedimentet fra stasjon 3 før og etter siling. Sedimentet besto av silt, sand og skjellsand. Det ble registrert fôr og fekalier i prøven. Foto: Aqua Kompetanse AS.

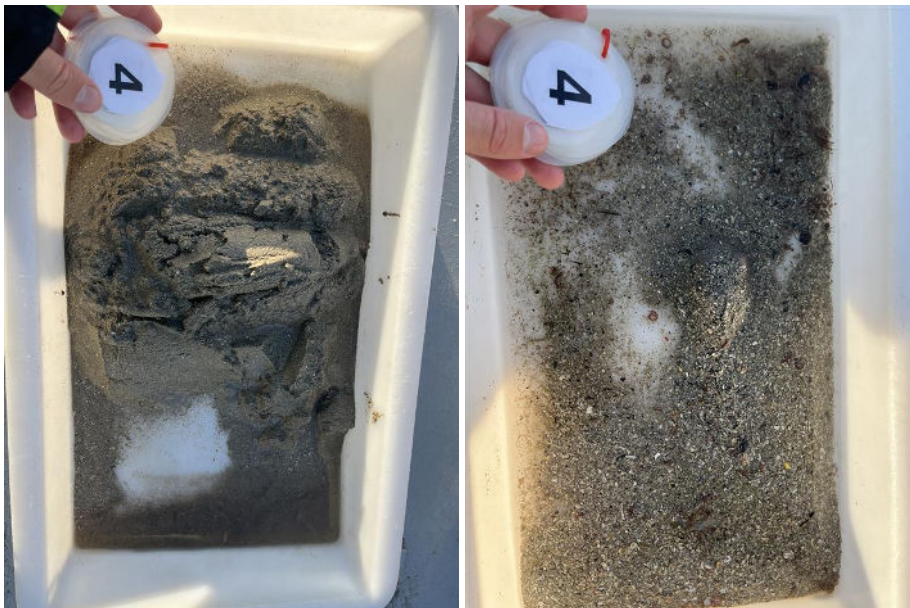
**Figur 4:** Bilder som viser sedimentet fra stasjon 4 før og etter siling. Sedimentet besto av silt, sand og skjellsand. Det ble registrert fôr og fekalier i prøven. Foto: Aqua Kompetanse AS.

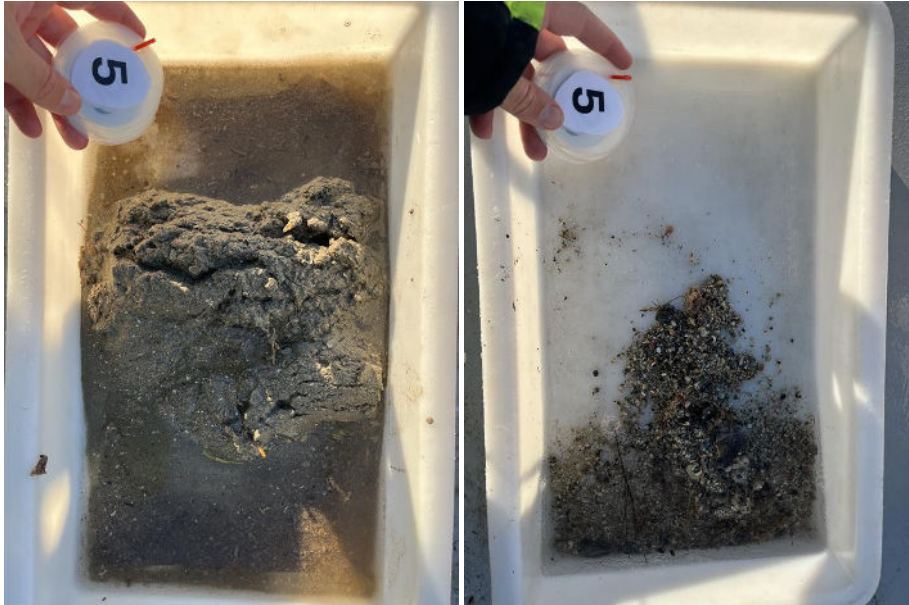
**Figur 5:** Bilder som viser sedimentet fra stasjon 5 før og etter siling. Sedimentet besto av silt, sand og grus. Foto: Aqua Kompetanse AS.

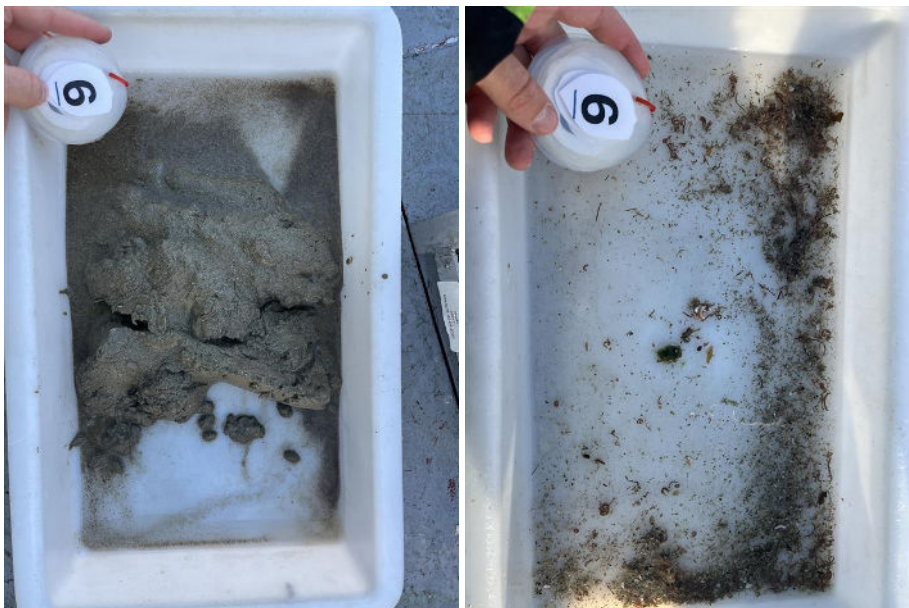
**Figur 6:** Bilder som viser sedimentet fra stasjon 6. Sedimentet besto av silt, sand og skjellsand. Foto: Aqua Kompetanse AS.

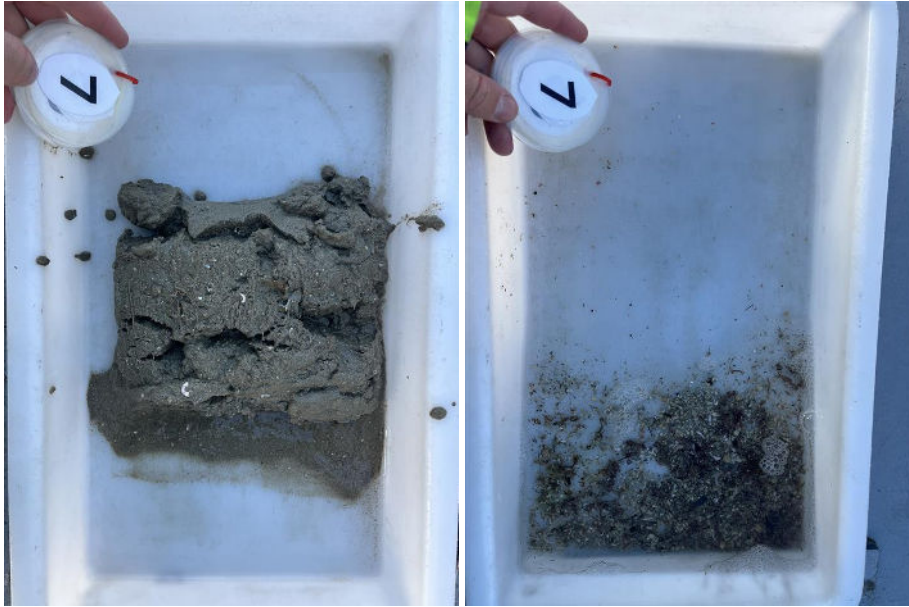
**Figur 7:** Bilder som viser sedimentet fra stasjon 7. Sedimentet besto av silt, sand og skjellsand. Foto: Aqua Kompetanse AS.

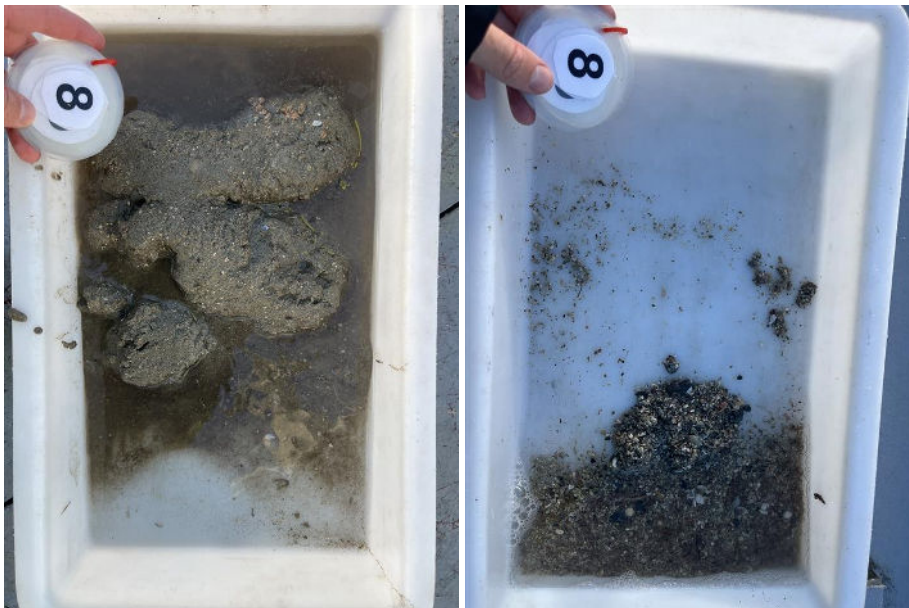
**Figur 8:** Bilder som viser sedimentet fra stasjon 8 før og etter siling. Sedimentet besto av silt, sand, grus og skjellsand. Det ble registrert fôr og fekalier i prøven. Foto: Aqua Kompetanse AS.

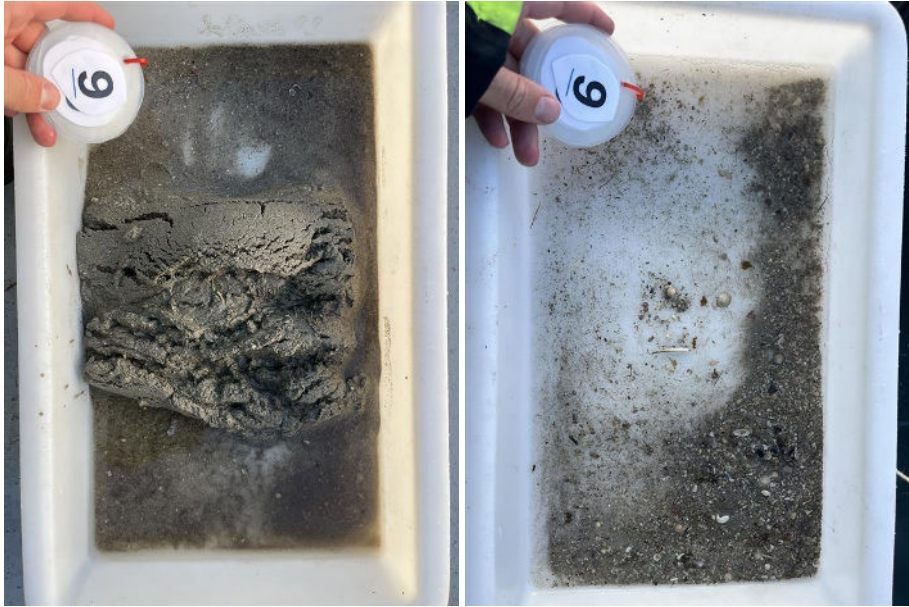
**Figur 9:** Bilder som viser sedimentet fra stasjon 9 før og etter siling. Sedimentet besto av silt, sand og skjellsand.  
Foto: Aqua Kompetanse AS.

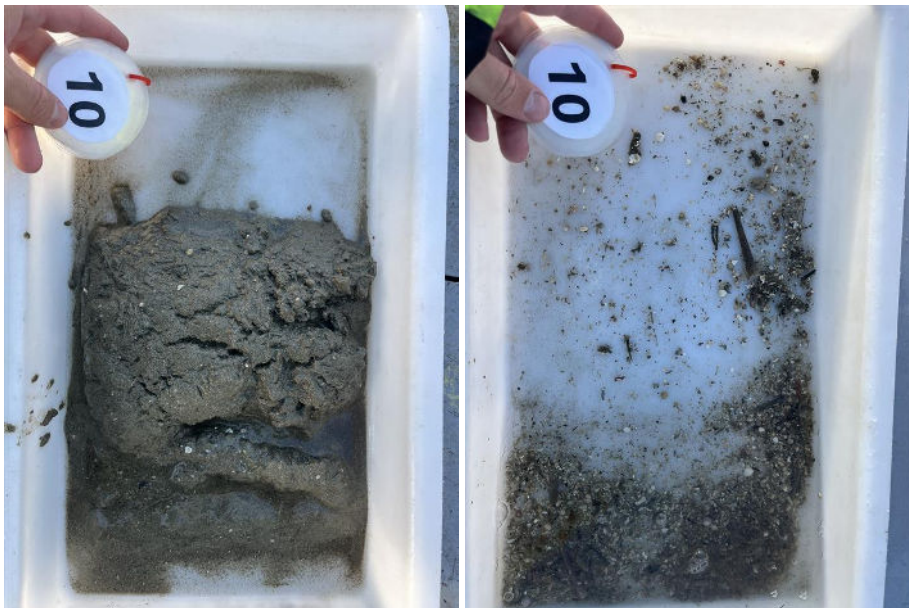
**Figur 10:** Bilder som viser sedimentet fra stasjon 10 før og etter siling. Sedimentet besto av silt, sand og skjellsand.  
Foto: Aqua Kompetanse AS.

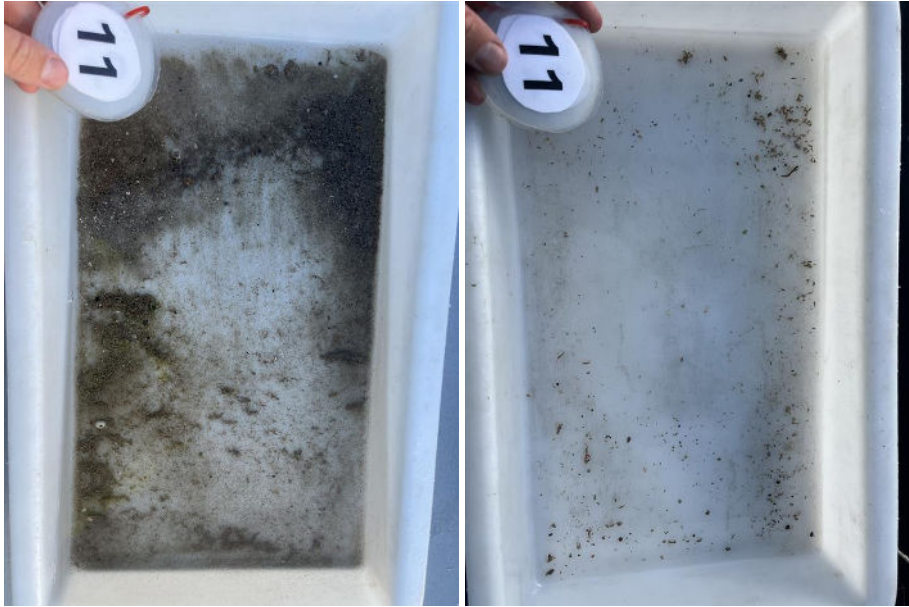
**Figur 11:** Bilder som viser sedimentet fra stasjon 11 før og etter siling. Sedimentet besto av strø av silt og sand på fjellbunn. Det ble registrert fôr og fekalier i prøven. Foto: Aqua Kompetanse AS.

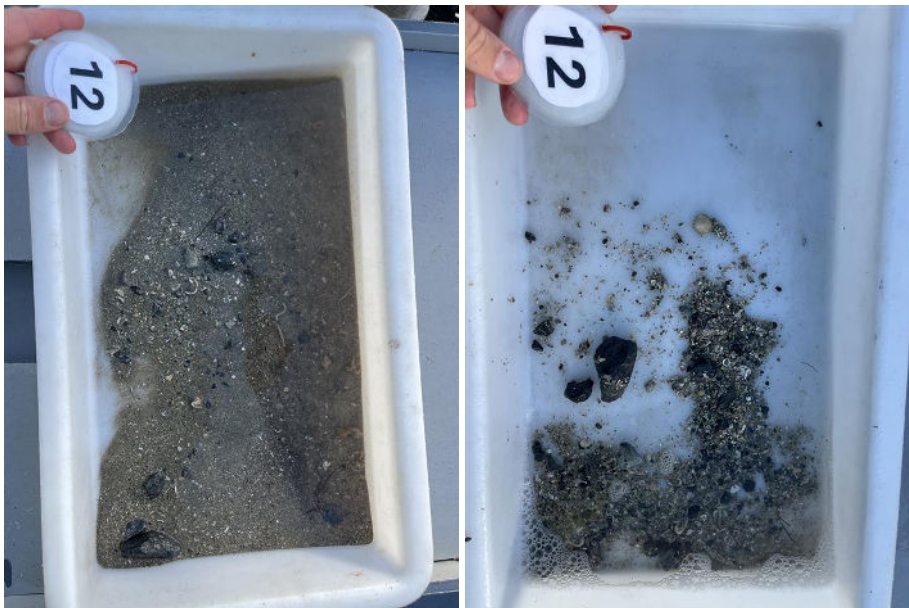
**Figur 12:** Bilder som viser sedimentet fra stasjon 12 før og etter siling. Sedimentet besto av sand, grus og skjellsand på steinbunn. Det ble registrert fôr og fekalier i prøven. Foto: Aqua Kompetanse AS.

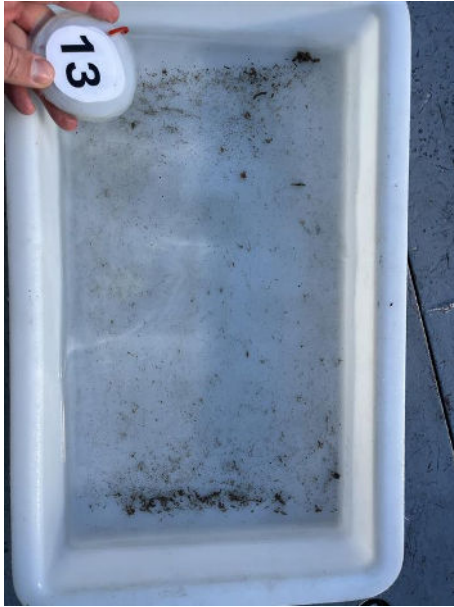
**Figur 13:** Bilde som viser sedimentet fra stasjon 13. Sedimentet besto av strø av silt på fjellbunn. Det ble registrert fôr og fekalier i prøven. Foto: Aqua Kompetanse AS.

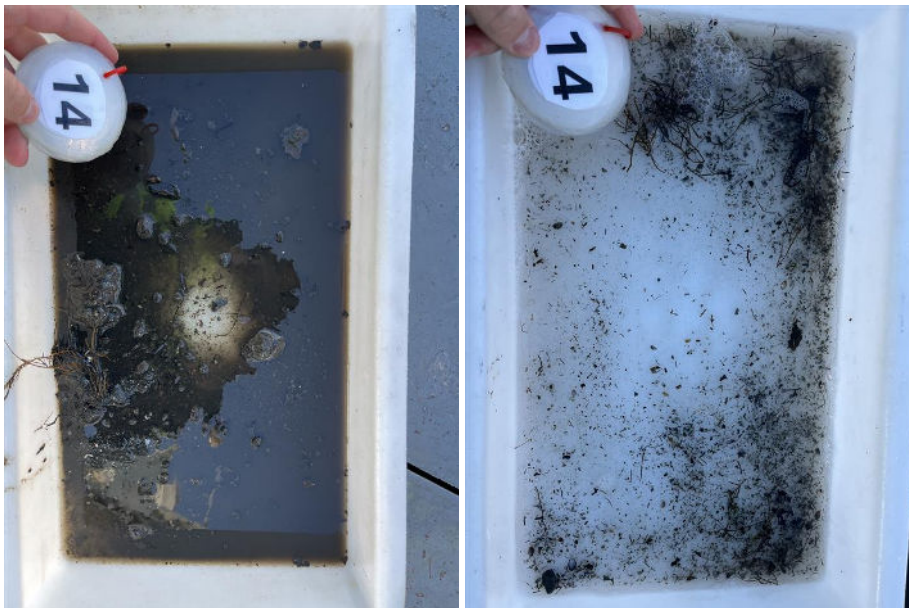
Elektrokjemiske målinger kunne måles ved tretten stasjoner. pH-verdiene var over 7,7 med unntak av stasjon 14 og 15 som hadde pH på henholdsvis 6,62 og 7,01. Samtlige stasjoner hadde en positiv Eh, med unntak av stasjon 14 som hadde negativ Eh-verdi. Tilstanden på de elektrokjemiske målingene ble 1, med en indeksverdi på 0,73 poeng.

Tidligere B-undersøkelser viser totalt sett normale bunnforhold ved lokaliteten (Lund, 2025). Nåværende undersøkelse viser også gode bunnforhold, men med noen tegn til påvirkning ved enkeltstasjoner. Stasjon 14 og 15 skiller seg spesielt ut, med lave elektrokjemiske målinger og sensoriske registreringer som misfarget sediment, sterk lukt og løs konsistens. Disse stasjonene er trolig lokale oppsamlingssted for organisk materiale, og får henholdsvis tilstand 4 (meget dårlig) og 3 (dårlig). Begge stasjonene fikk tilstand 1 – meget god i forrige maks belastningsundersøkelse (Lund, 2024). Stasjon 11 fikk tilstand 1 i 2024, mot tilstand 2 (god) i denne undersøkelsen, mens de øvrige stasjonene har beholdt samme tilstand (tilstand 1 eller 2). Totaltilstanden blir 1, med en indeksverdi på 0,91. Neste B-undersøkelse skal utføres ved neste maksimale belastning, iht. NS 9410:2016. På bakgrunn av foreliggende resultater samt resultater fra tidligere undersøkelser kan man anta at produksjonen er innenfor lokalitetens bæreevne.

**Figur 14:** Bilder som viser sedimentet fra stasjon 14 før og etter siling. Sedimentet besto av silt på fjellbunn. Det ble registrert fôr og fekalier i prøven. Foto: Aqua Kompetanse AS.

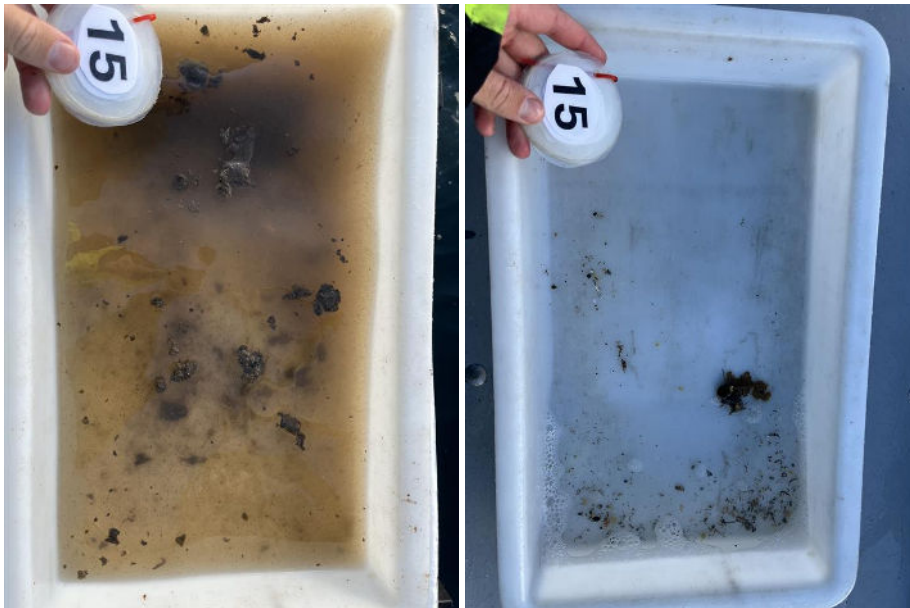
**Figur 15:** Bilder som viser sedimentet fra stasjon 15 før og etter siling. Sedimentet besto av silt på fjellbunn. Det ble registrert fôr og fekalier i prøven. Foto: Aqua Kompetanse AS.

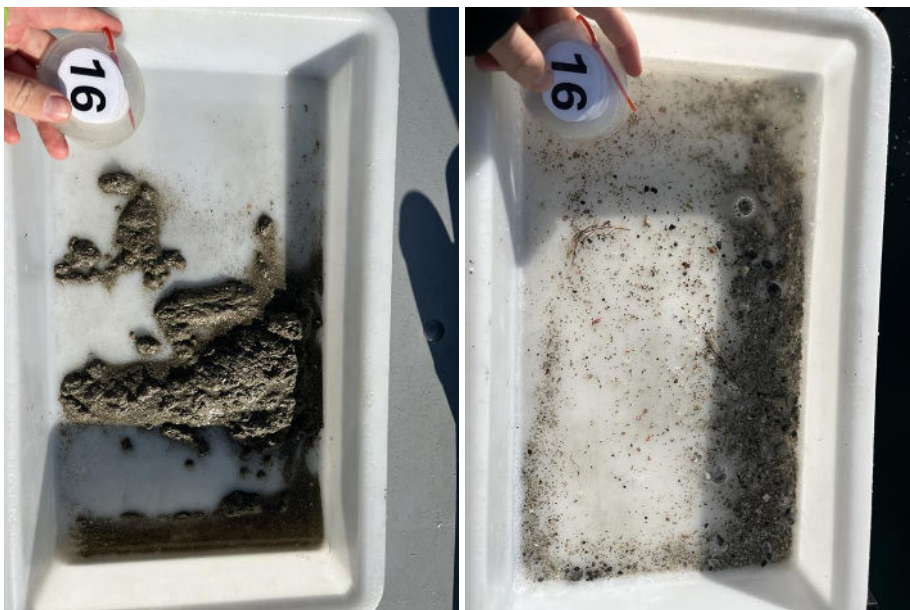
**Figur 16:** Bilder som viser sedimentet fra stasjon 16 før og etter siling. Sedimentet besto av sand og skjellsand på fjellbunn. Foto: Aqua Kompetanse AS.
