# **B-undersøkelse for lokalitet 13764**

## **Lokalitetstilstand 1**

Rapport ID 13104

### Kartutsnitt tilhørende B-undersøkelsen ved Kokvika i juni 2023

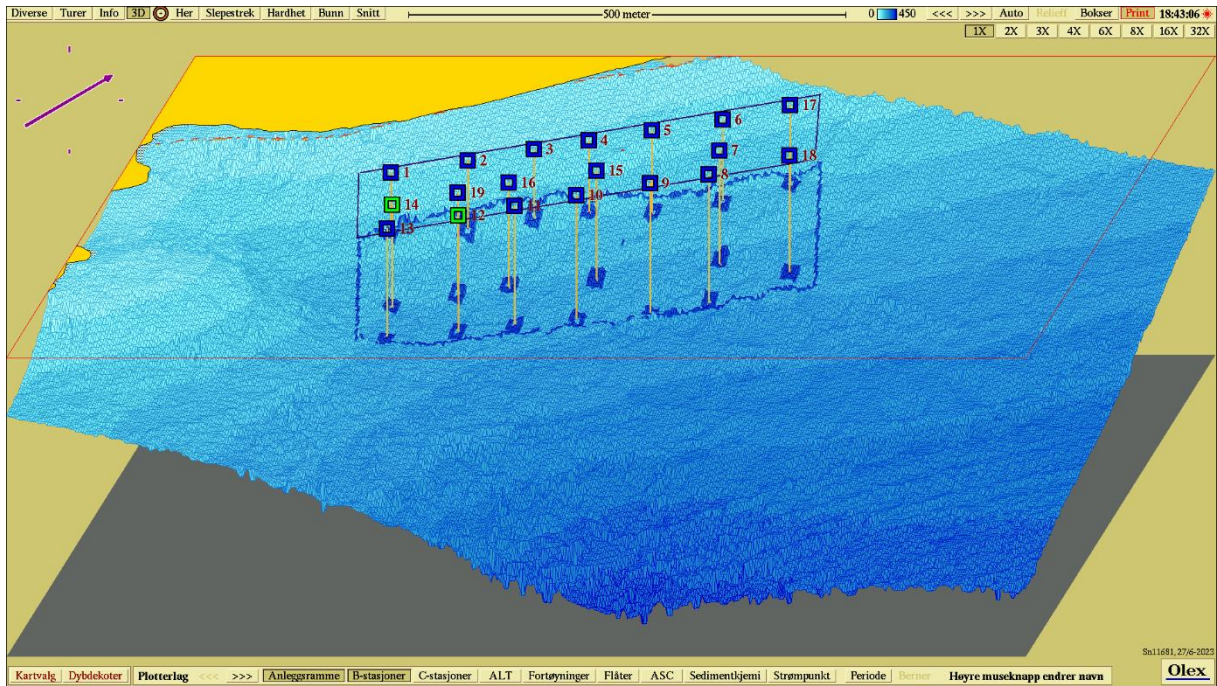
**Figur 3:** Tredimensjonalt isometrisk bunnkart med anleggsomriss og stasjoner. Stasjonene er markert med farge etter hva slags tilstand de har jamfør NS 9410:2016. Målestokk vises øverst i bildet. Kartdatum WGS84. Kilde: Olex.

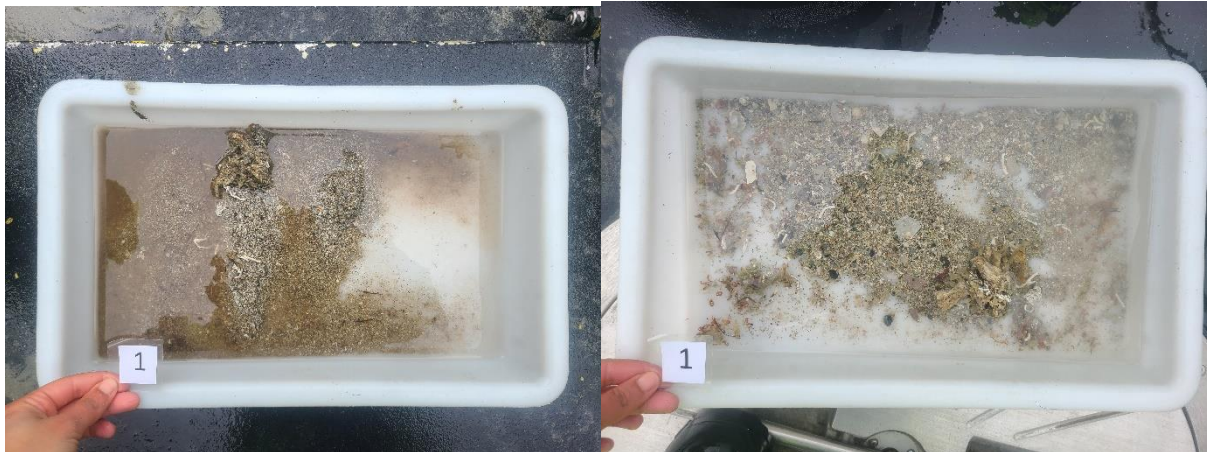
**Figur 1:** Bilder som viser sedimentet fra stasjon 1 før og etter siling. Sedimentet besto av sand og skjellsand. Det ble registrert rester av fôr. Foto: Aqua Kompetanse AS.

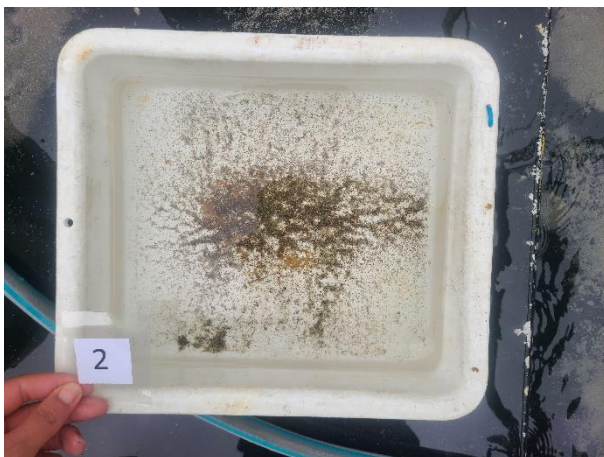
**Figur 2:** Bilder som viser sedimentet fra stasjon 2. Sedimentet besto av fjellbunn. Foto: Aqua Kompetanse AS.

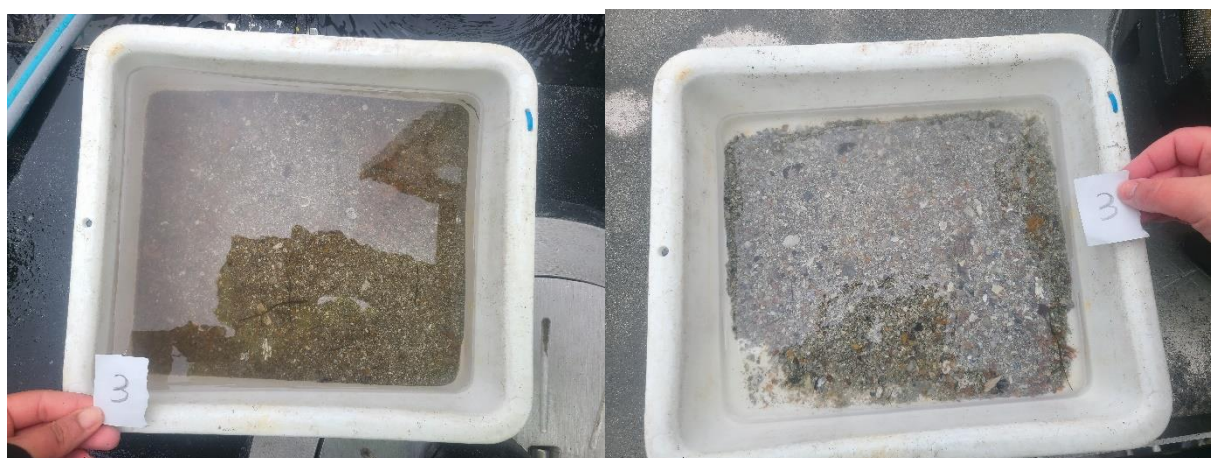
**Figur 3:** Bilder som viser sedimentet fra stasjon 3 før og etter siling. Sedimentet besto av sand, skjellsand og noe grus. Det ble registrert rester av fôr. Foto: Aqua Kompetanse AS.

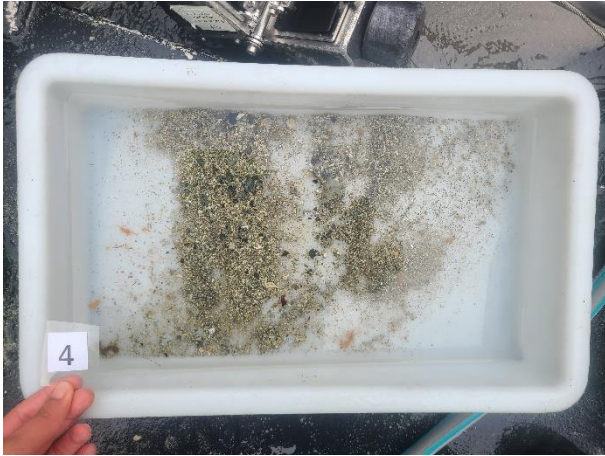
**Figur 4:** Bilder som viser sedimentet fra stasjon 4. Sedimentet besto av strø skjellsand på fjellbunn. Det ble registrert rester av fôr. Foto: Aqua Kompetanse AS.

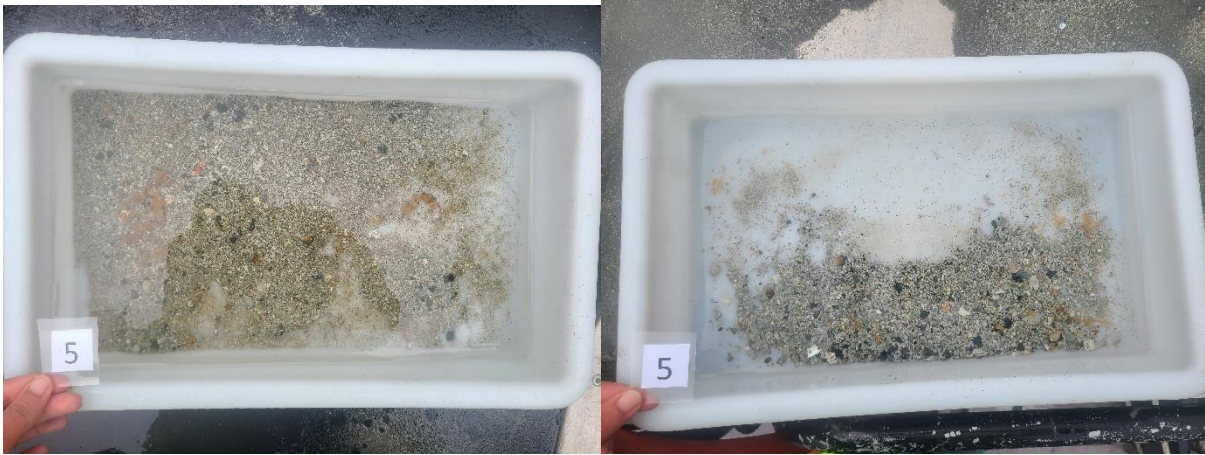
**Figur 5:** Bilder som viser sedimentet fra stasjon 5 før og etter siling. Sedimentet besto av skjellsand på fjellbunn. Det ble registrert rester av fôr. Foto: Aqua Kompetanse AS.

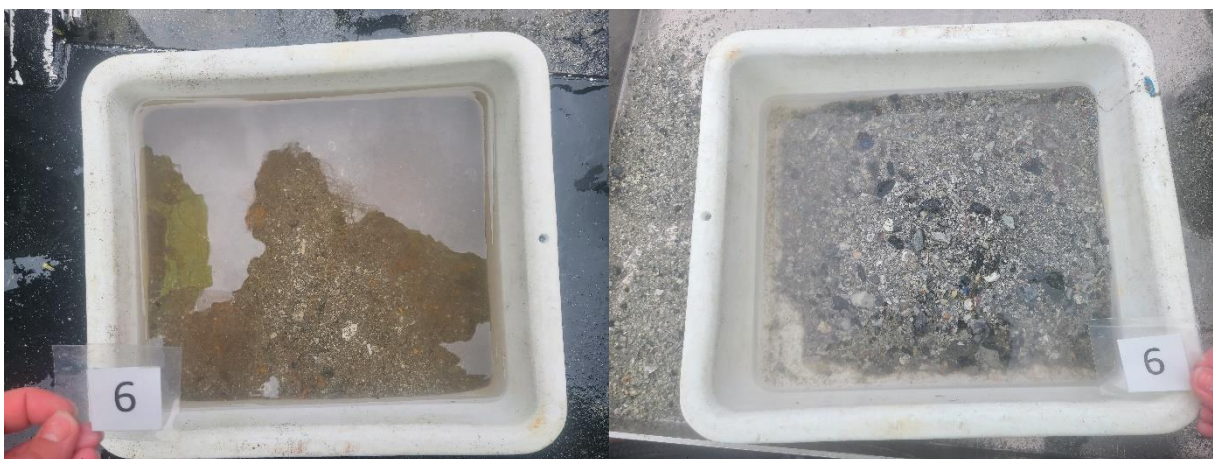
**Figur 6:** Bilder som viser sedimentet fra stasjon 6. Sedimentet besto av skjellsand og grus. Foto: Aqua Kompetanse AS.

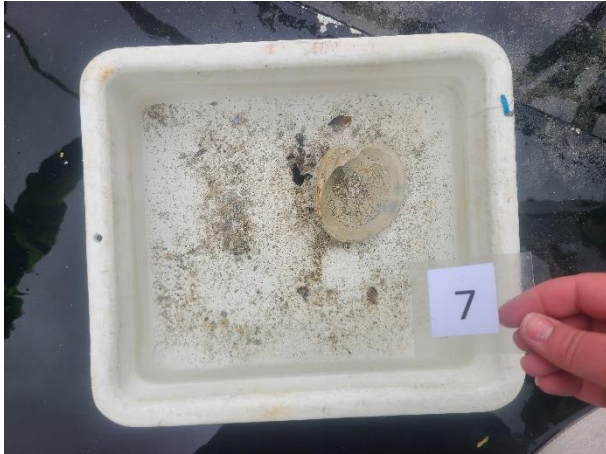
**Figur 7:** Bilder som viser sedimentet fra stasjon 7. Sedimentet besto av strø av sand på fjellbunn. Foto: Aqua Kompetanse AS.

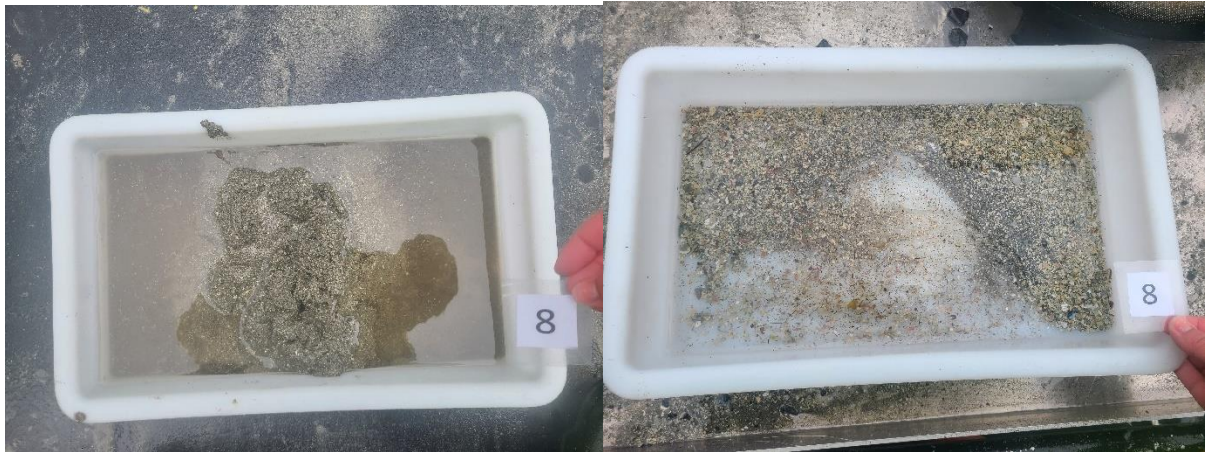
**Figur 8:** Bilder som viser sedimentet fra stasjon 8 før og etter siling. Sedimentet besto av skjellsand, og noe silt og sand. Foto: Aqua Kompetanse AS.

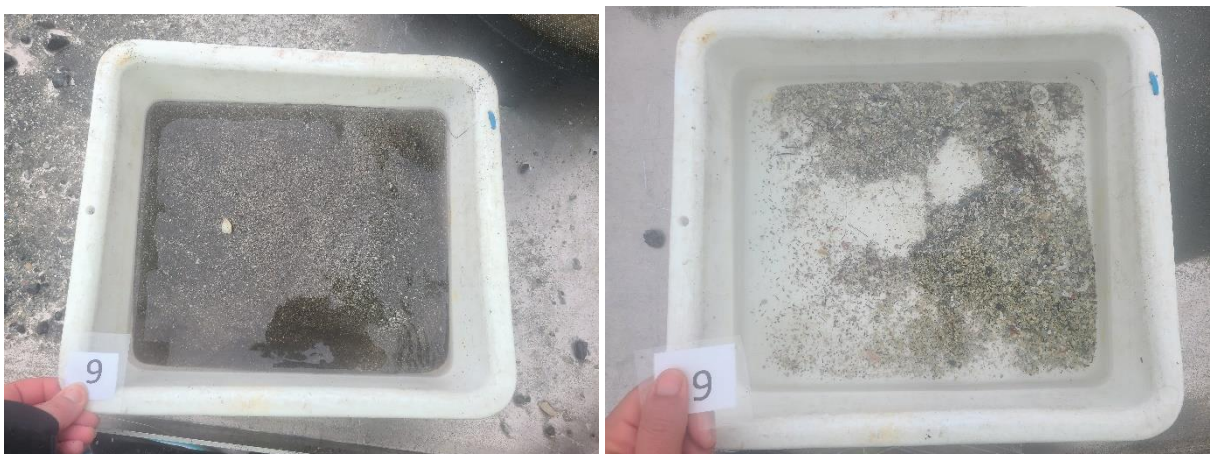
**Figur 9:** Bilder som viser sedimentet fra stasjon 9 før og etter siling. Sedimentet besto av sand og skjellsand. Foto: Aqua Kompetanse AS.

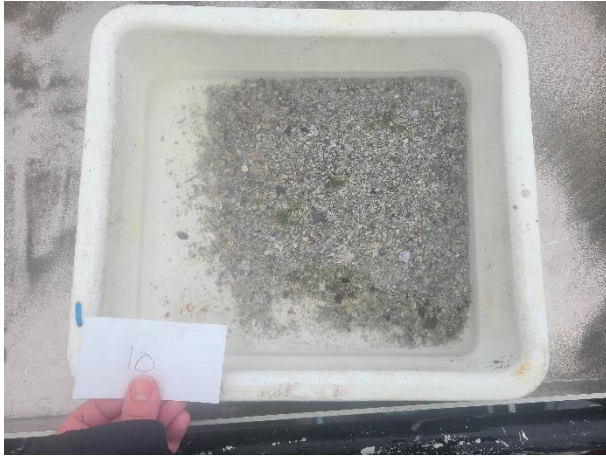
**Figur 10:** Bilder som viser sedimentet fra stasjon 10 etter siling. Sedimentet besto av skjellsand, og noe sand og silt. Foto: Aqua Kompetanse AS.

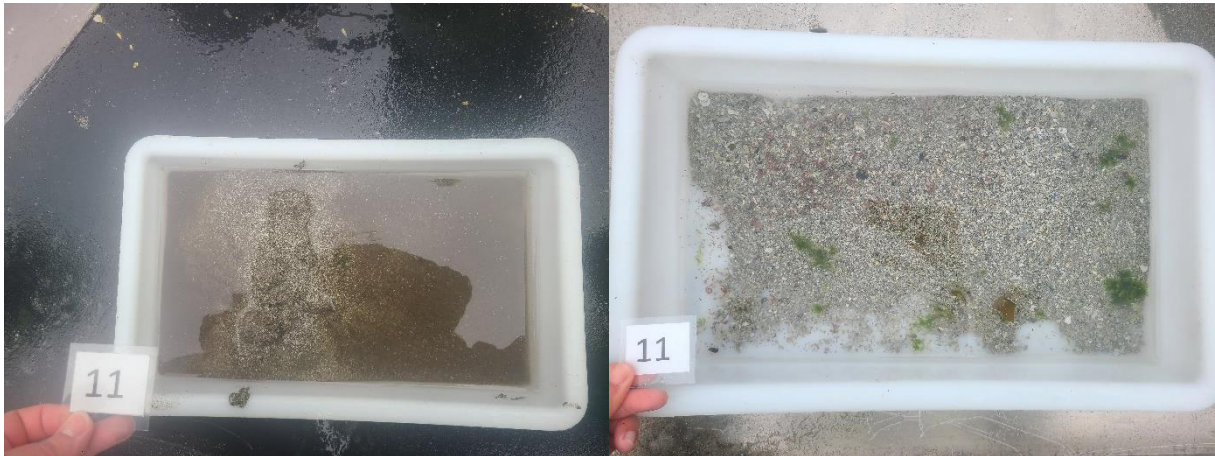
**Figur 11:** Bilder som viser sedimentet fra stasjon 11 før og etter siling. Sedimentet besto av sand og skjellsand, og noe silt. Foto: Aqua Kompetanse AS.

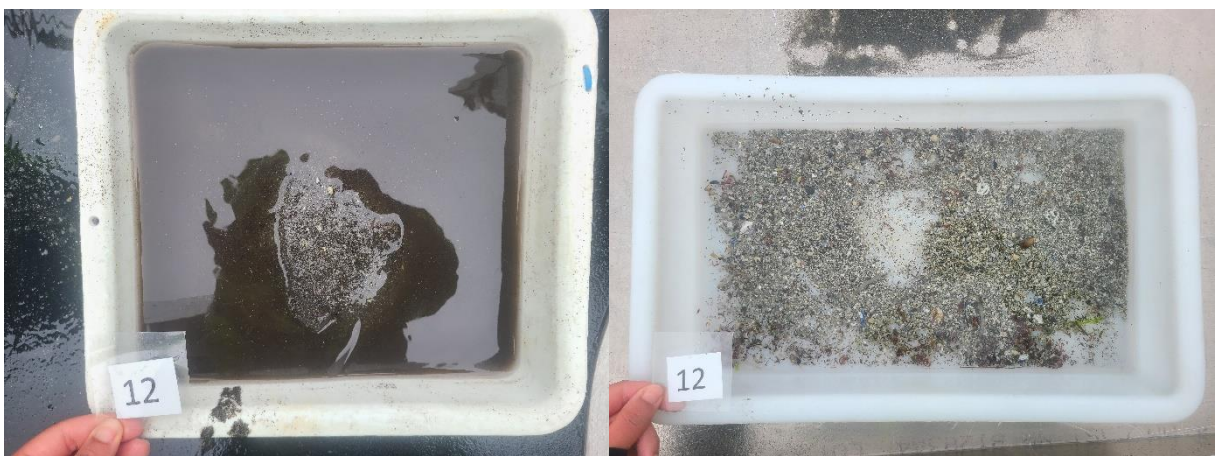
**Figur 12:** Bilde som viser sedimentet fra stasjon 12. Sedimentet besto av silt og sand, og noe skjellsand. Foto: Aqua Kompetanse AS.

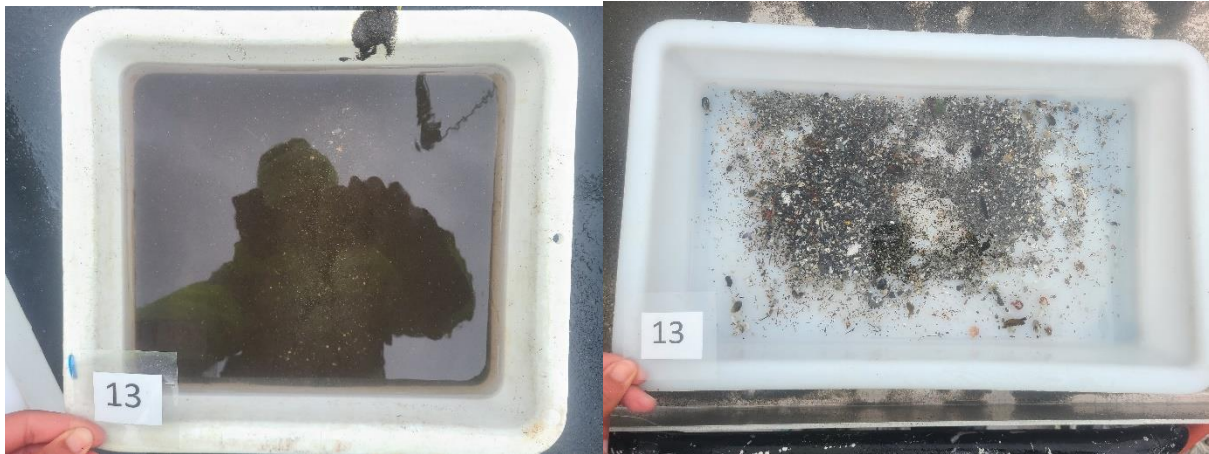
Prøvepunkt	Kommentar
11	
12	
13	Ikke nok sediment til å målet Eh/pH
14	
15	
16	
17	
18	Ikke nok sediment til å målet Eh/pH
19

**Figur 13:** Bilder som viser sedimentet fra stasjon 13 før og etter siling. Sedimentet besto av silt og skjellsand på fjellbunn. Foto: Aqua Kompetanse AS.

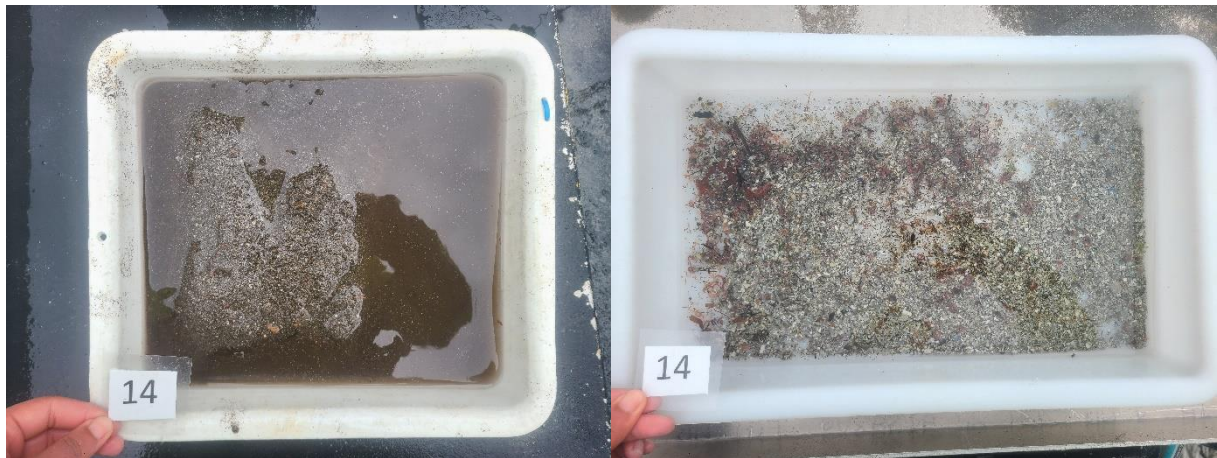
**Figur 14:** Bilder som viser sedimentet fra stasjon 14 før og etter siling. Sedimentet besto av silt og sand, og noe skjellsand. Foto: Aqua Kompetanse AS.

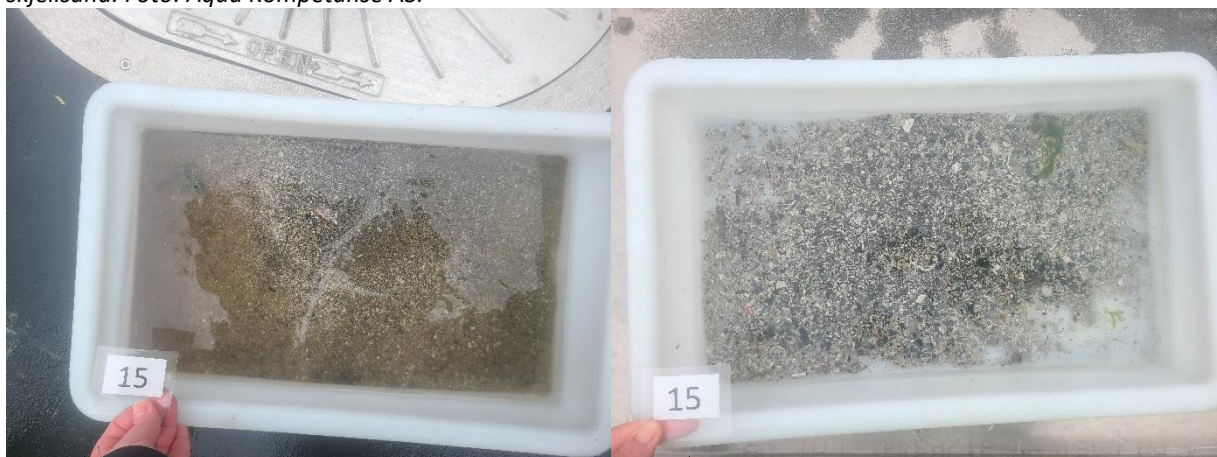
**Figur 15:** Bilder som viser sedimentet fra stasjon 15 før og etter siling. Sedimentet besto av skjellsand, på fjellbunn. Foto: Aqua Kompetanse AS.

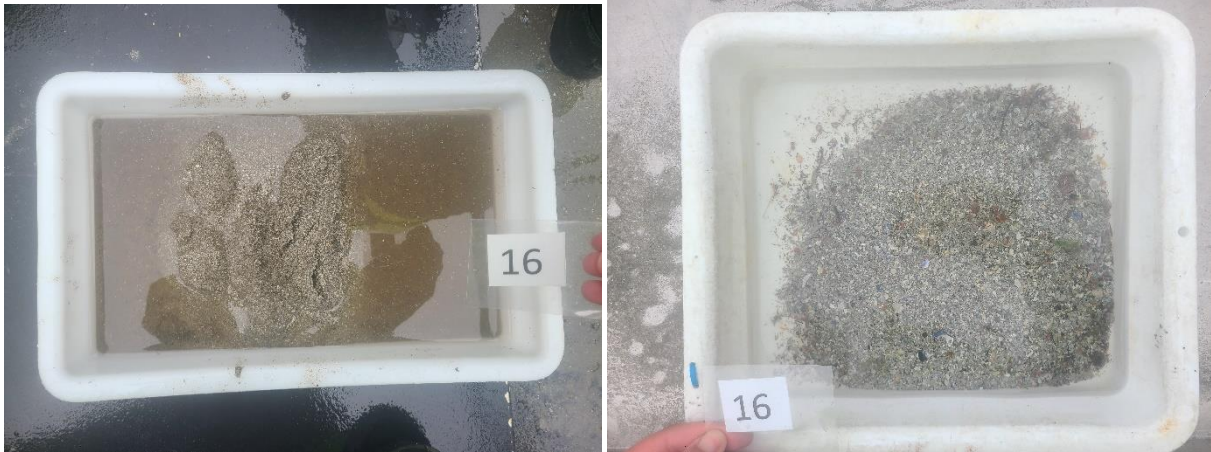
**Figur 16:** Bilder som viser sedimentet fra stasjon 16 før og etter siling. Sedimentet besto av sand og skjellsand, og noe silt. Foto: Aqua Kompetanse AS.

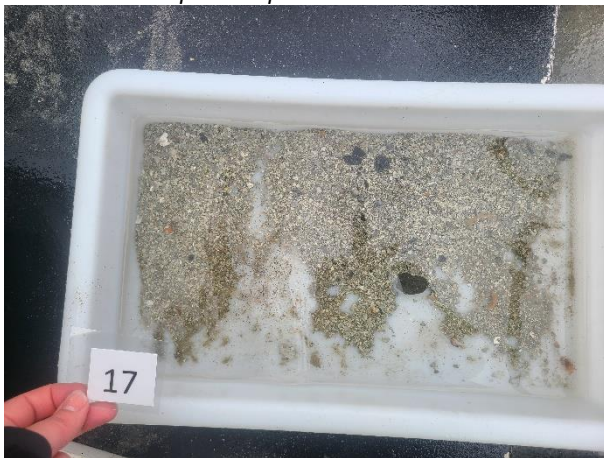
**Figur 17:** Bilder som viser sedimentet fra stasjon 17. Sedimentet besto av strø av skjellsand på fjellbunn. Det ble registrert rester av fôr. Foto: Aqua Kompetanse AS.

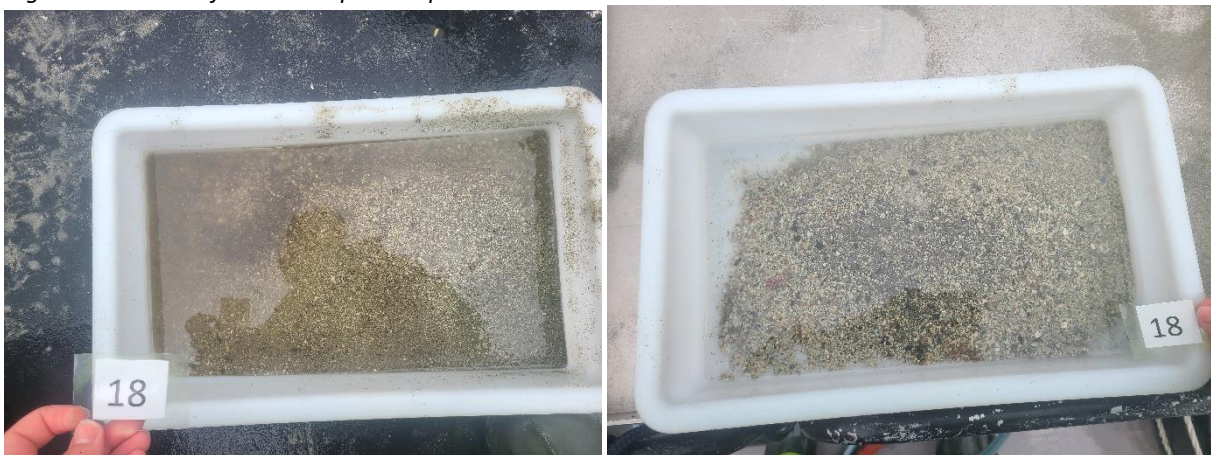
**Figur 18:** Bilder som viser sedimentet fra stasjon 18 før og etter siling. Sedimentet besto av sand og skjellsand på fjellbunn. Det ble registrert rester av fôr. Foto: Aqua Kompetanse AS.

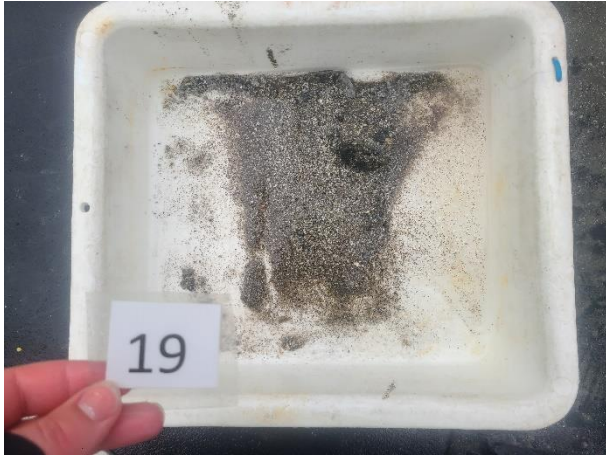
**Figur 19:** Bilder som viser sedimentet fra stasjon 19. Sedimentet besto av strø av skjellsand på fjellbunn. Foto: Aqua Kompetanse AS.
