# **B-undersøkelse for lokalitet RENDALSVIK (11072)**

**Lokalitetstilstand 2**

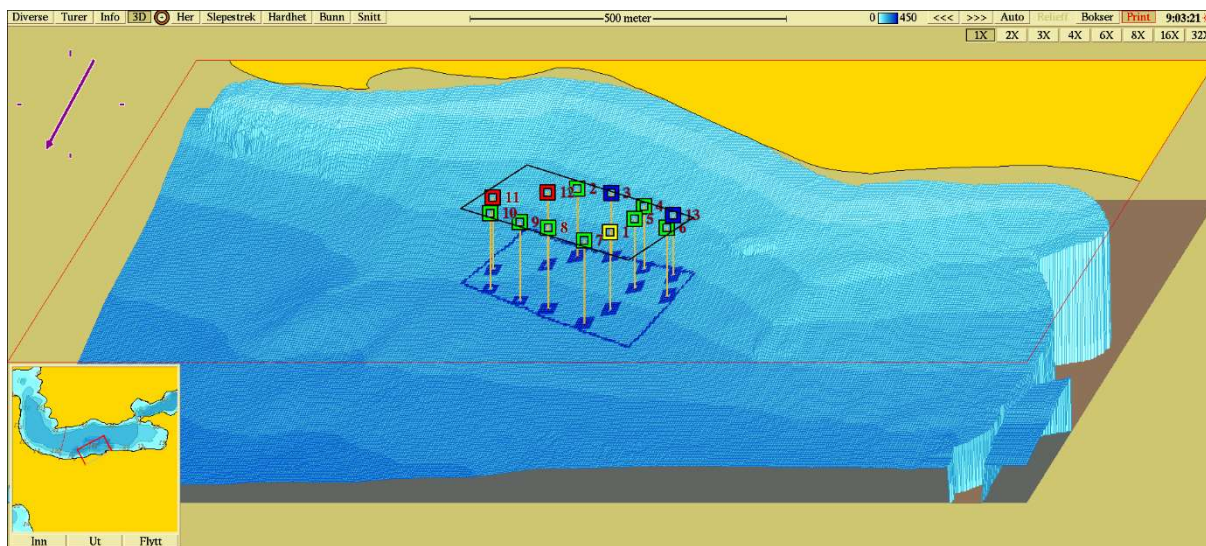
**Figur 3:** Tredimensjonalt isometrisk bunnkart med anleggsomriss og stasjoner. Stasjonene er markert med farge etter hva slags tilstand de har jamfør NS 9410:2016. Målestokk vises øverst i bildet. Kartdatum WGS84. Kilde: Olex.

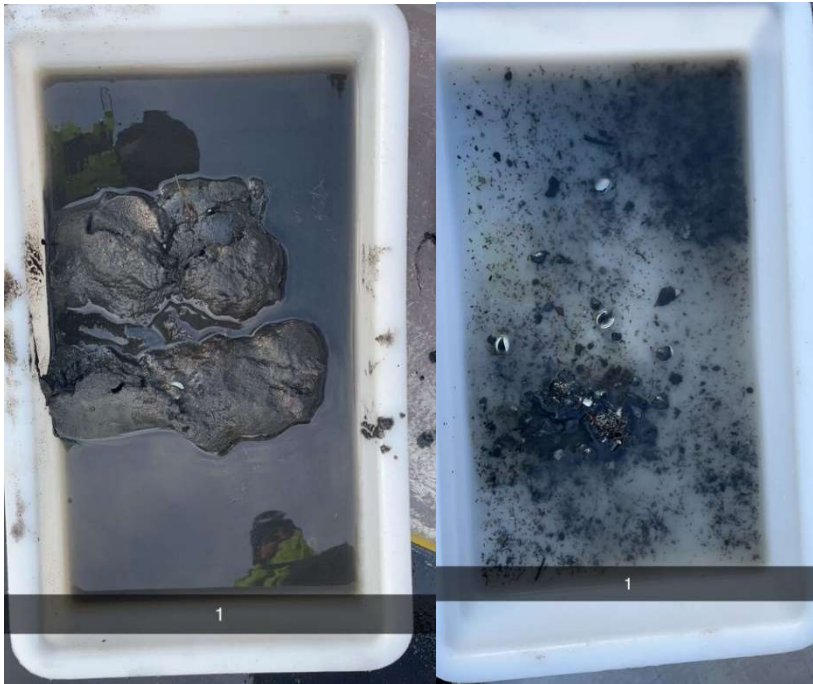
**Figur 1:** Bilder som viser sedimentet fra stasjon 1 før og etter siling. Sedimentet besto av silt og noe leire, sand og skjellsand. Foto: Aqua Kompetanse AS.

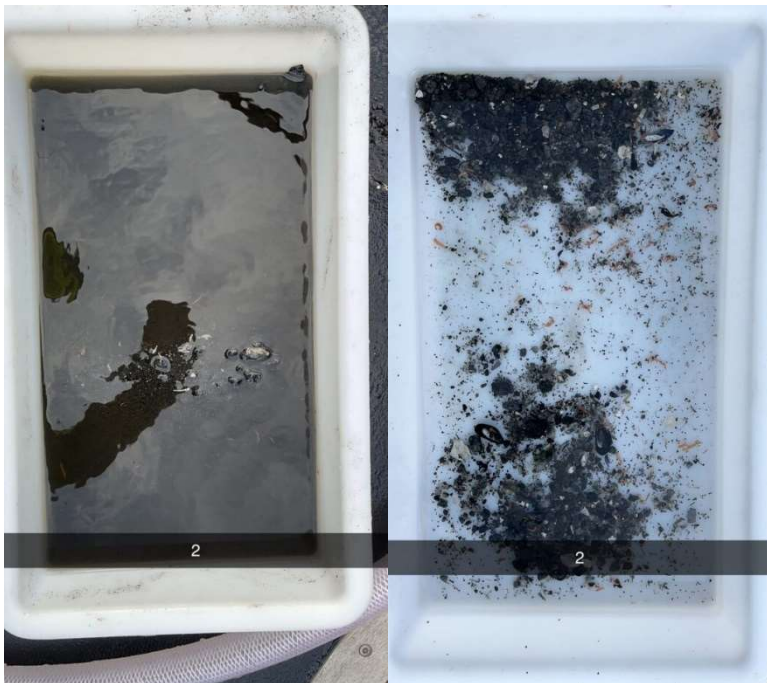
**Figur 2:** Bilder som viser sedimentet fra stasjon 2 før og etter siling. Sedimentet besto av silt og grus, samt noe skjellsand. Foto: Aqua Kompetanse AS.

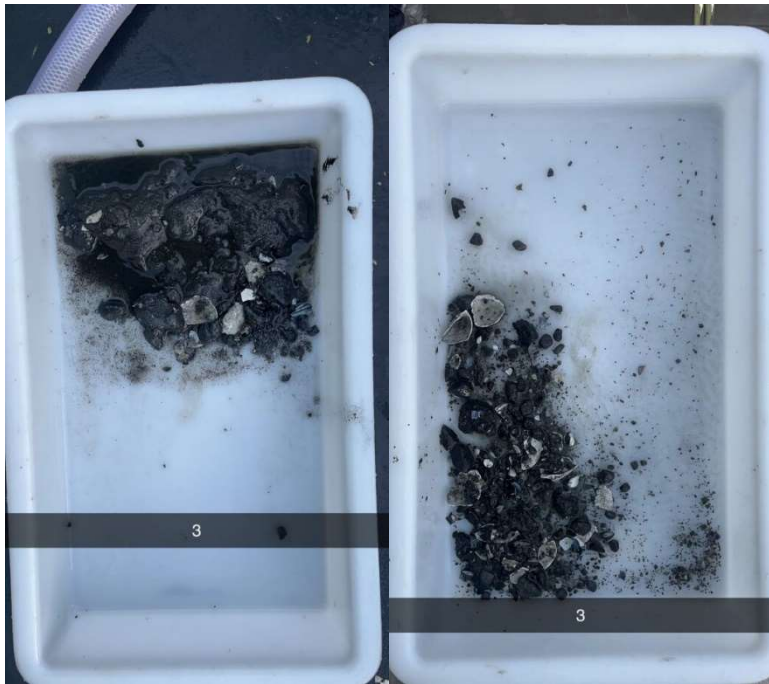
**Figur 3:** Bilder som viser sedimentet fra stasjon 3 før og etter siling. Sedimentet besto av grus og skjellsand, samt noe silt. Foto: Aqua Kompetanse AS.

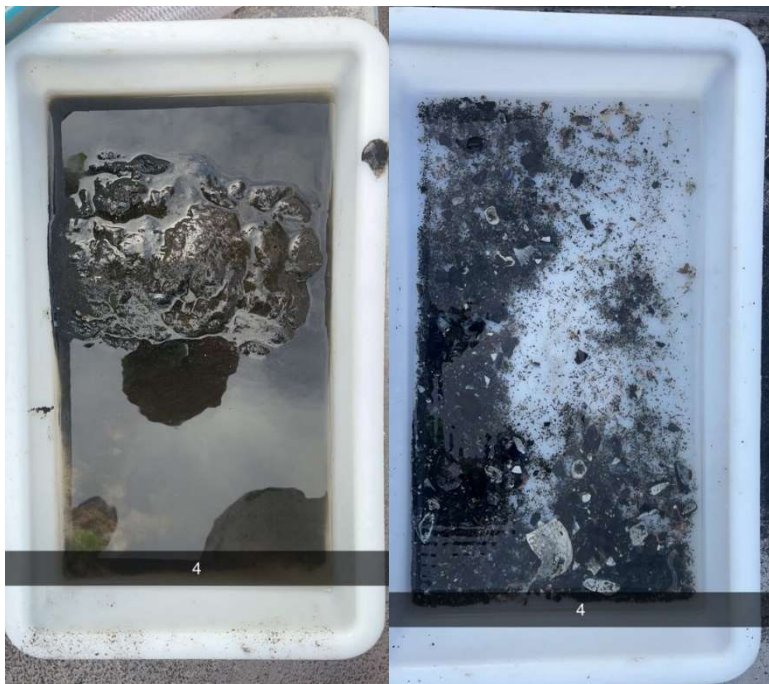
**Figur 4:** Bilder som viser sedimentet fra stasjon 4 før og etter siling. Sedimentet besto av silt, samt noe grus og skjellsand. Foto: Aqua Kompetanse AS.

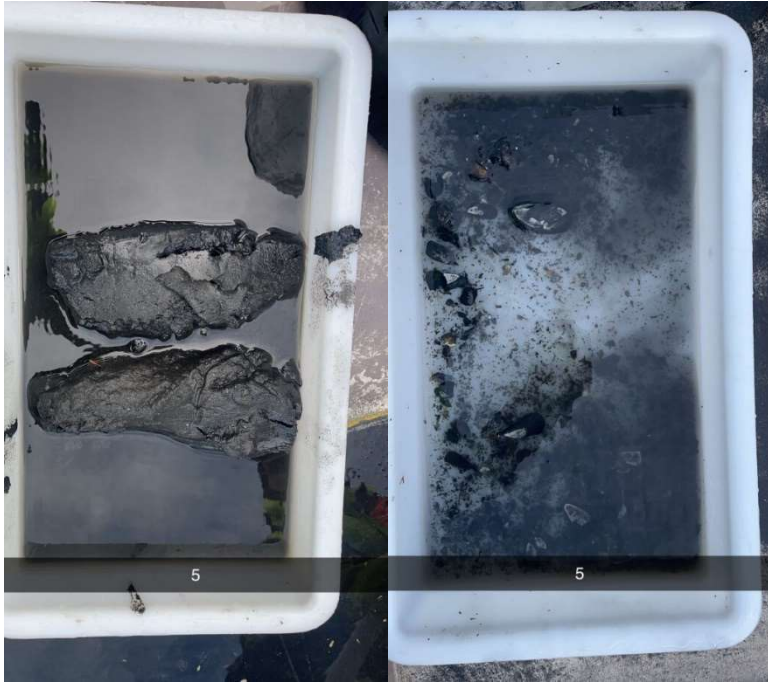
**Figur 5:** Bilder som viser sedimentet fra stasjon 5 før og etter siling. Sedimentet besto av silt, samt noe sand og skjellsand. Foto: Aqua Kompetanse AS.

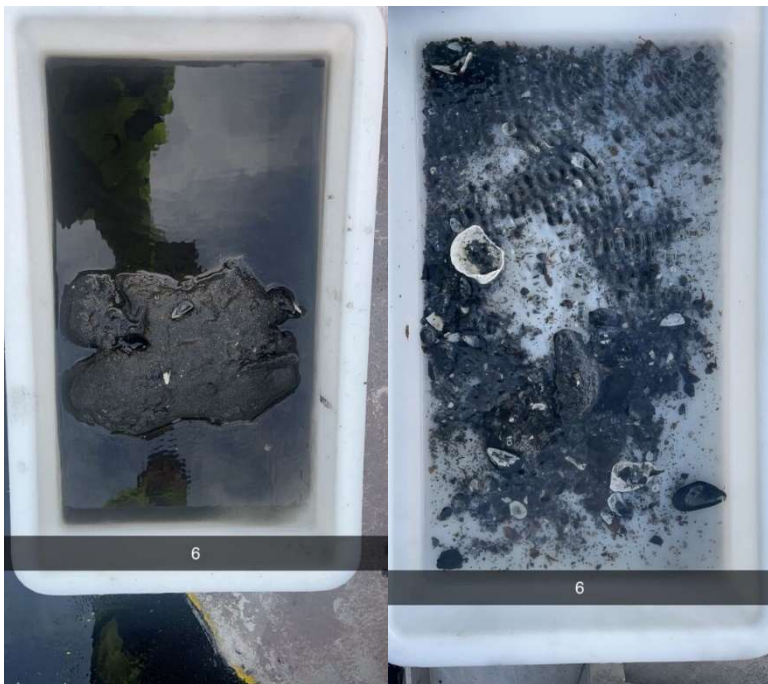
**Figur 6:** Bilder som viser sedimentet fra stasjon 6 før og etter siling. Sedimentet besto av silt, samt noe grus og skjellsand. Foto: Aqua Kompetanse AS.

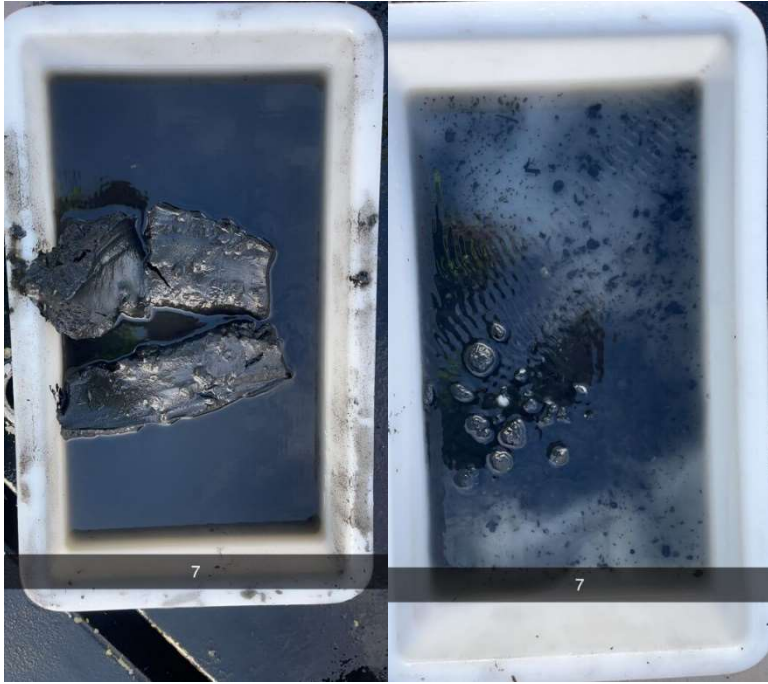
**Figur 7:** Bilder som viser sedimentet fra stasjon 7 før og etter siling. Sedimentet besto av silt, samt noe grus og skjellsand. Foto: Aqua Kompetanse AS.

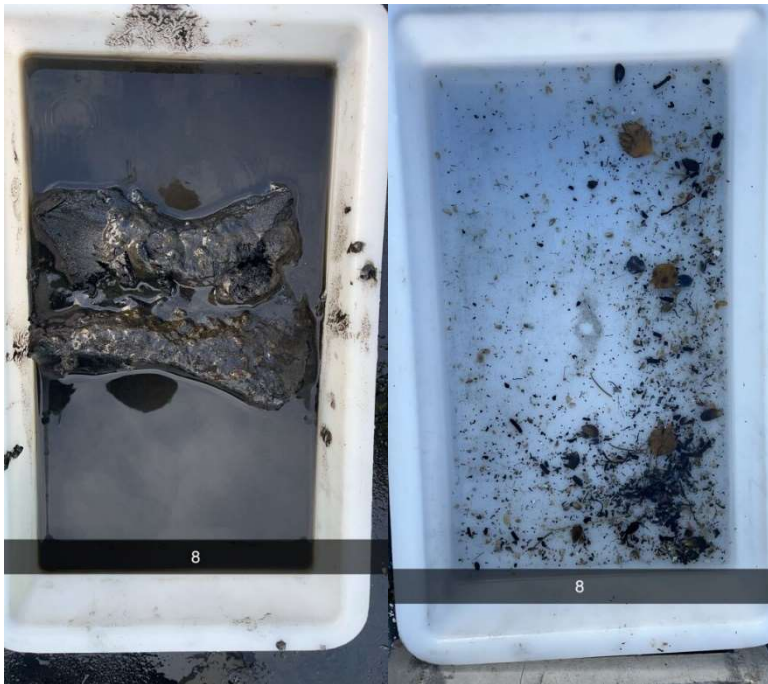
**Figur 8:** Bilder som viser sedimentet fra stasjon 8 før og etter siling. Sedimentet besto av silt, samt noe leire og skjellsand. Det ble registrert rester av fekalier ved stasjonen. Foto: Aqua Kompetanse AS.

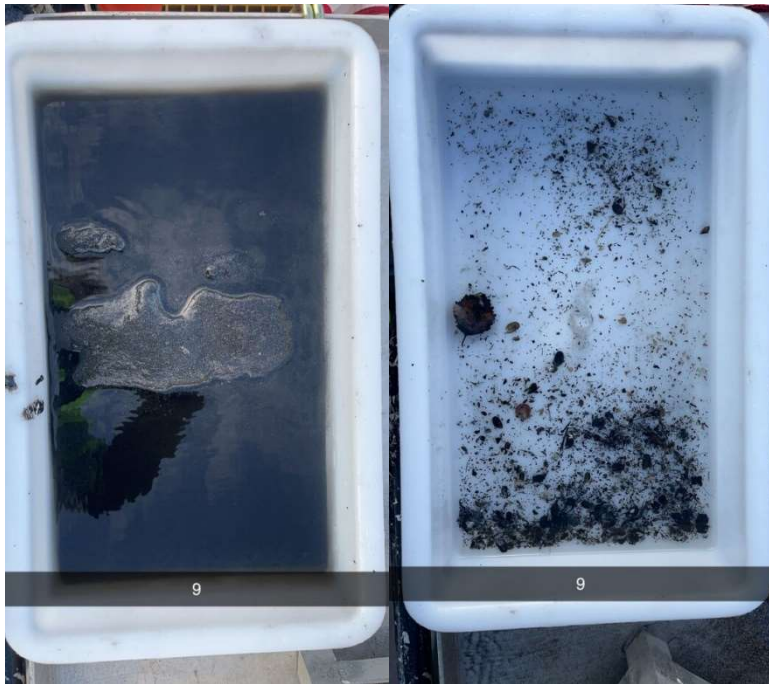
**Figur 9:** Bilder som viser sedimentet fra stasjon 9 før og etter siling. Sedimentet besto av silt, samt noe leire og skjellsand. Foto: Aqua Kompetanse AS.

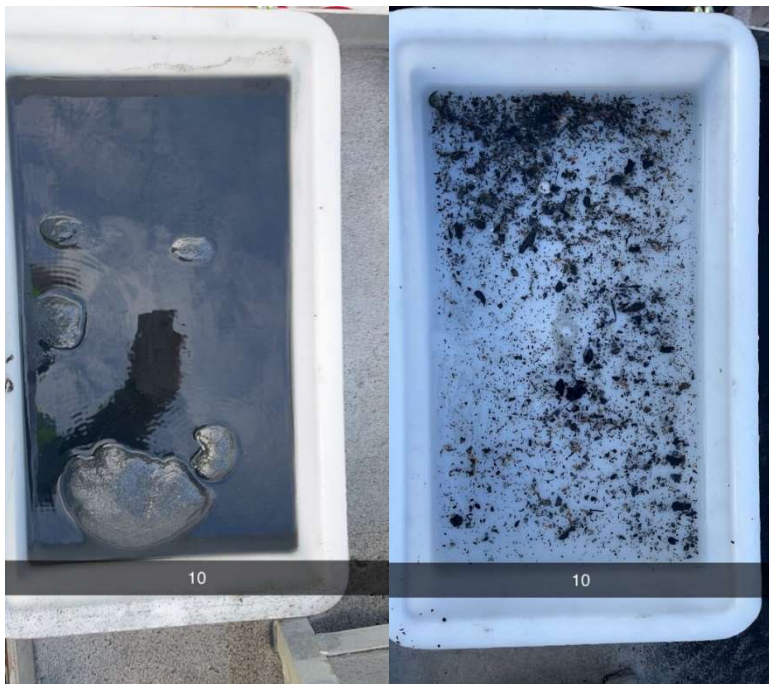
**Figur 10:** Bilder som viser sedimentet fra stasjon 10 før og etter siling. Sedimentet besto av silt, samt noe leire og skjellsand. Foto: Aqua Kompetanse AS.

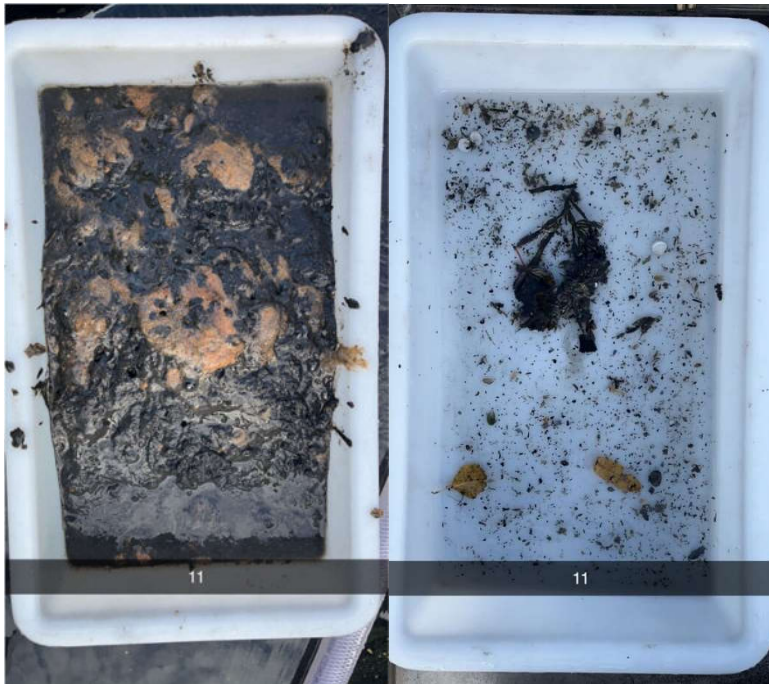
**Figur 11:** Bilder som viser sedimentet fra stasjon 11 før og etter siling. Sedimentet besto av silt. Det ble registrert rester av fôr og fekalier ved stasjonen. Foto: Aqua Kompetanse AS.

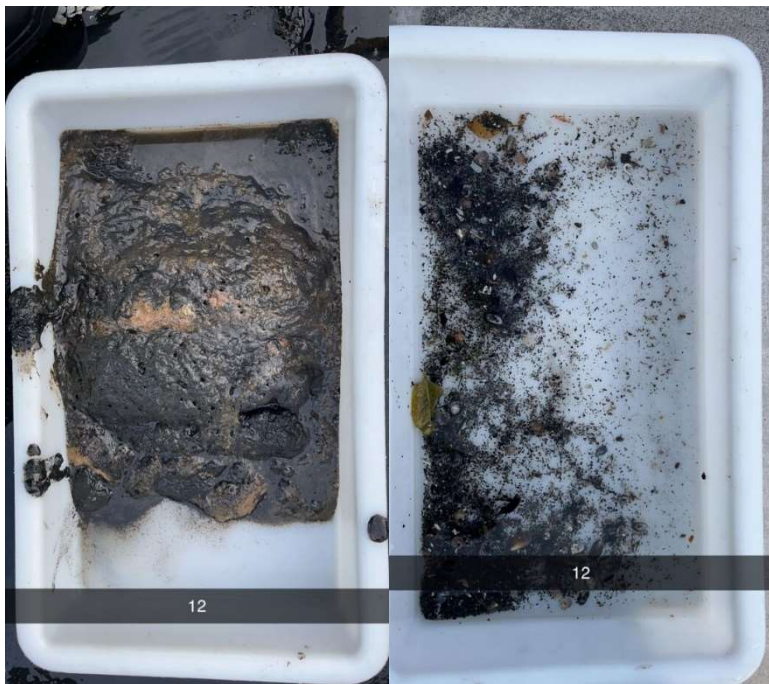
**Figur 12:** Bilde som viser sedimentet fra stasjon 12 før og etter siling. Sedimentet besto av silt. Det ble registrert rester av fekalier ved stasjonen. Foto: Aqua Kompetanse AS.

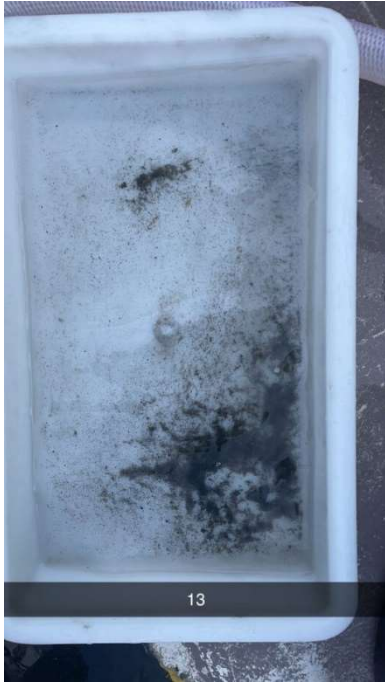
**Figur 13:** Bilder som viser sedimentet fra stasjon 13. Sedimentet besto av strø av sand på fjellbunn. Foto: Aqua Kompetanse AS.
