## **B-undersøkelse ved Renga S i Rødøy kommune, januar 2025**

**Nova Sea Havbruk AS**

**Etter Norsk Standard NS 9410: 2016**  
AQUA KOMPETANSE AS

| Feltdato: 09.01.2025<br>Toktleder: Celina Nilsen Lundevik | Rapportdato: 30.01.2025<br>Rapportnummer: 3927-12-24B | Antall sider totalt: 16 |

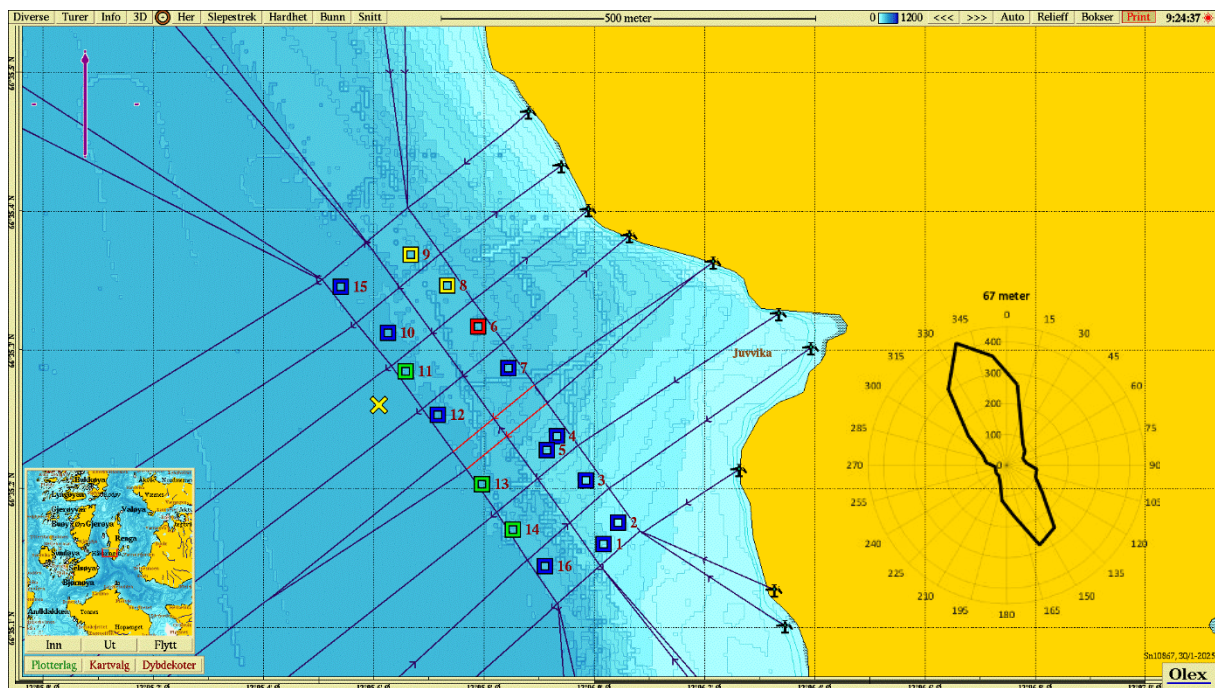
Ved forrige undersøkelse ved halv maks belastning lå stasjonene med dårligst tilstand mot nord og nordvest i anlegget. Samme trend kan sees ved nåværende undersøkelse ved maks belastning hvor én stasjon hadde tilstand 4 – meget dårlig (stasjon 6), og to stasjoner fikk tilstand 3 – dårlig (stasjon 8 og 9) mot nord og nordvest. Ved nåværende undersøkelse ble det prøvetatt færre sediment prøver, noe som kan forekomme med denne prøvetakingsmetoden ved dype lokaliteter. Dette kan påvirke forskjellen på tilstanden lokaliteten fikk ved forrige undersøkelse ved halv maks belastning, og nåværende undersøkelse. De øvrige stasjonene ved nåværende undersøkelse viser gode bunnforhold ved lokaliteten og totaltilstanden blir 1 – meget god, med en indeksverdi på 1,04 poeng. Neste B-undersøkelse skal utføres ved neste maksimale belastning, iht. NS 9410:2016.

**Figur 3:** Tredimensjonalt isometrisk bunnkart med anleggsomriss og stasjoner. Stasjonene er markert med farge etter hva slags tilstand de har jamfør NS 9410:2016. Målestokk vises øverst i bildet. Kartdatum WGS84. Kilde: Olex.

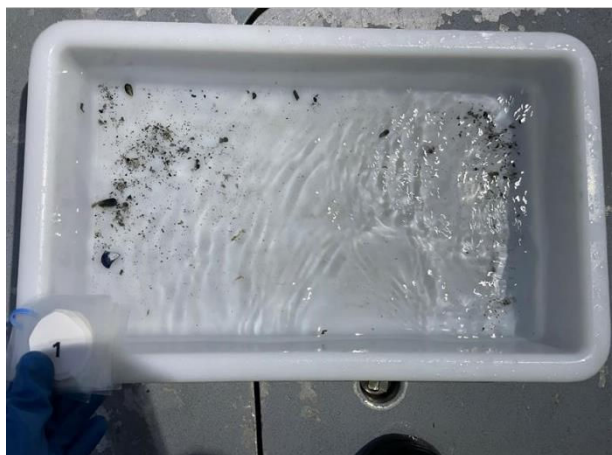
**Figur 1:** *Bilde som viser grabbinnhold fra stasjon 1. Det ble registrert strø av sand på fjellbunn. Foto: Aqua Kompetanse AS.*

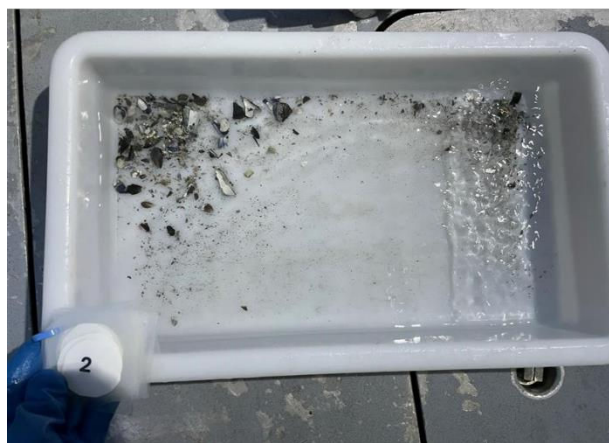
**Figur 2:** *Bilde som viser grabbinnhold fra stasjon 2. Det ble registrert strø av sand på fjellbunn. Det ble også registrert fekalier ved stasjonen. Foto: Aqua Kompetanse AS.*

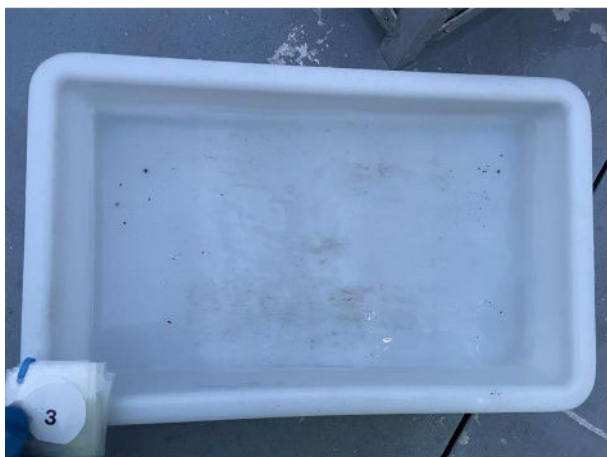
**Figur 3:** Bilde som viser grabbinnhold fra stasjon 3. Det ble registrert fjellbunn. Foto: Aqua Kompetanse AS.

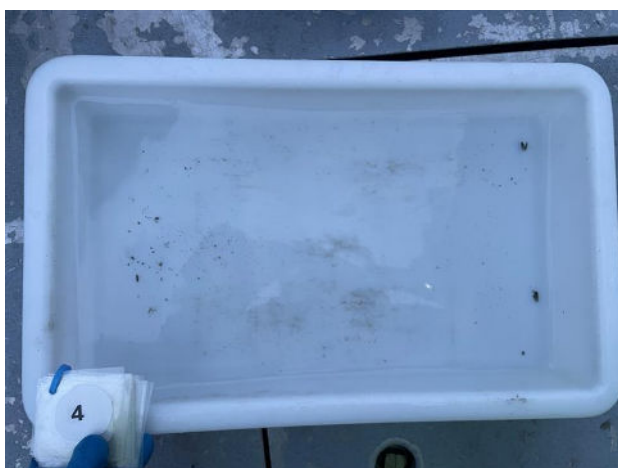
**Figur 4:** Bilde som viser grabbinnhold fra stasjon 4. Det ble registrert fjellbunn. Det ble registrert fekalier ved stasjonen. Foto: Aqua Kompetanse AS.

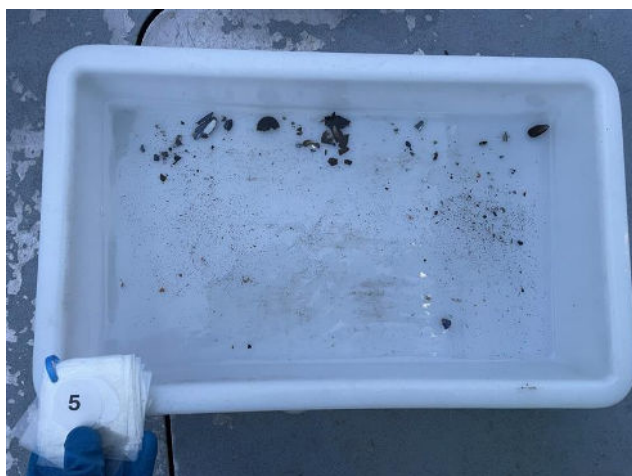
**Figur 5:** Bilde som viser grabbinnhold fra stasjon 5. Det ble registrert strø av sand på fjellbunn. Det ble registrert fekalier ved stasjonen. Foto: Aqua Kompetanse AS.

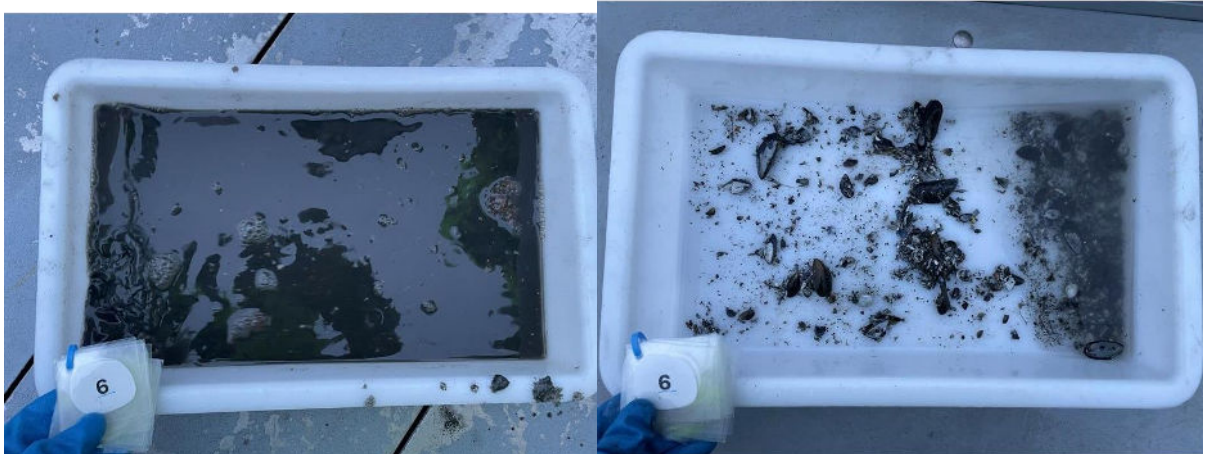
**Figur 6:** Bilder som viser sedimentet fra stasjon 6 før og etter siling. Sedimentet besto av silt. Det ble registrert fekalier ved stasjonen. Foto: Aqua Kompetanse AS.

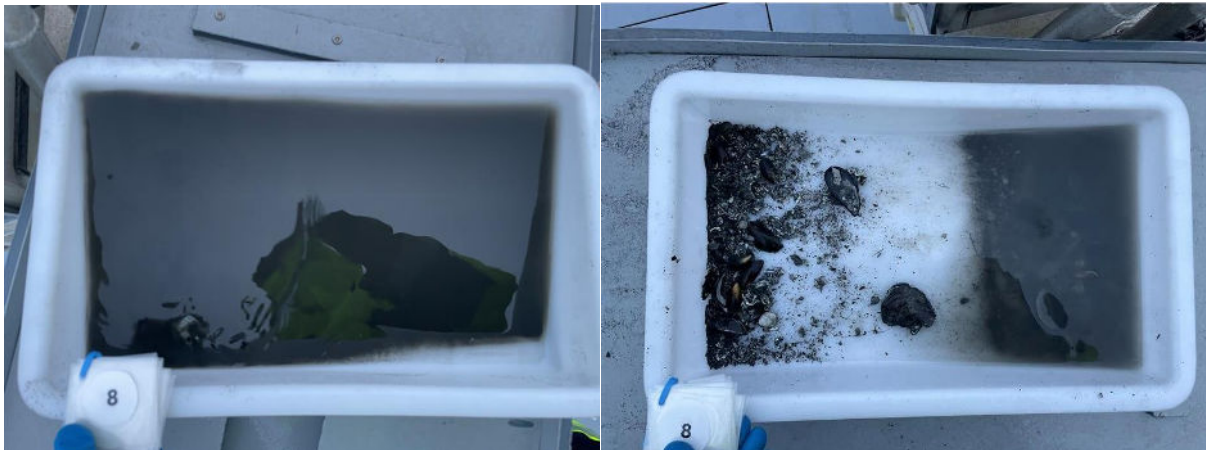
**Figur 7:** Bilder som viser sedimentet fra stasjon 8 før og etter siling. Sedimentet besto av silt og skjellsand. Foto: Aqua Kompetanse AS.

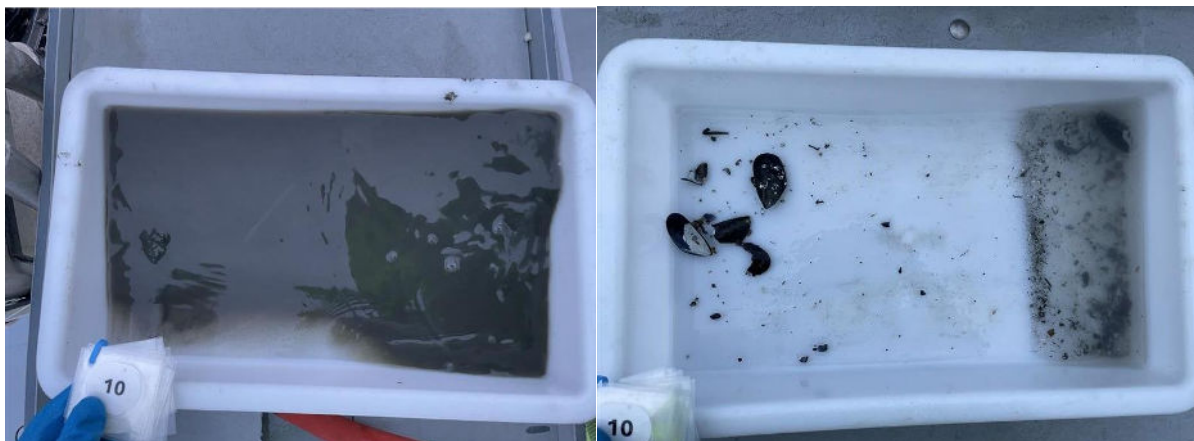
**Figur 9:** Bilder som viser sedimentet fra stasjon 10 før og etter siling. Sedimentet besto av silt og sand. Foto: Aqua Kompetanse AS.

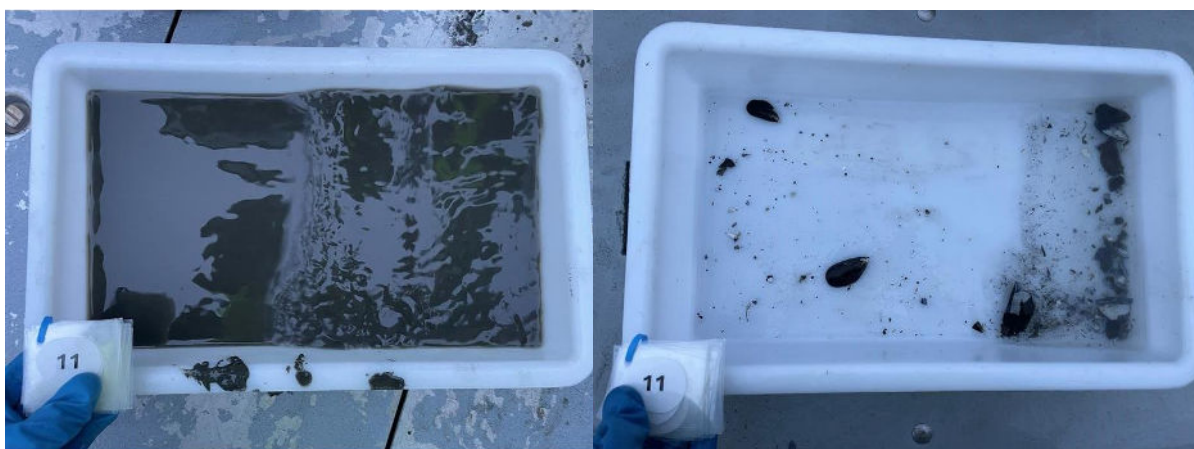
**Figur 10:** Bilder som viser sedimentet fra stasjon 11 før og etter siling. Sedimentet besto av silt. Det ble også registrert fjellbunn. Foto: Aqua Kompetanse AS.

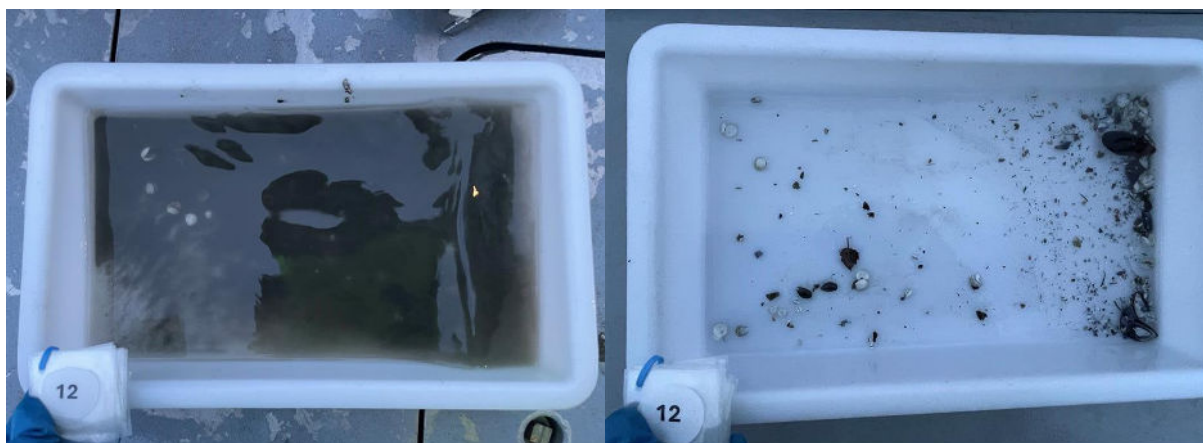
**Figur 11:** Bilder som viser sedimentet fra stasjon 12 før og etter siling. Sedimentet besto av silt. Det ble også registrert fjellbunn. Foto: Aqua Kompetanse AS.

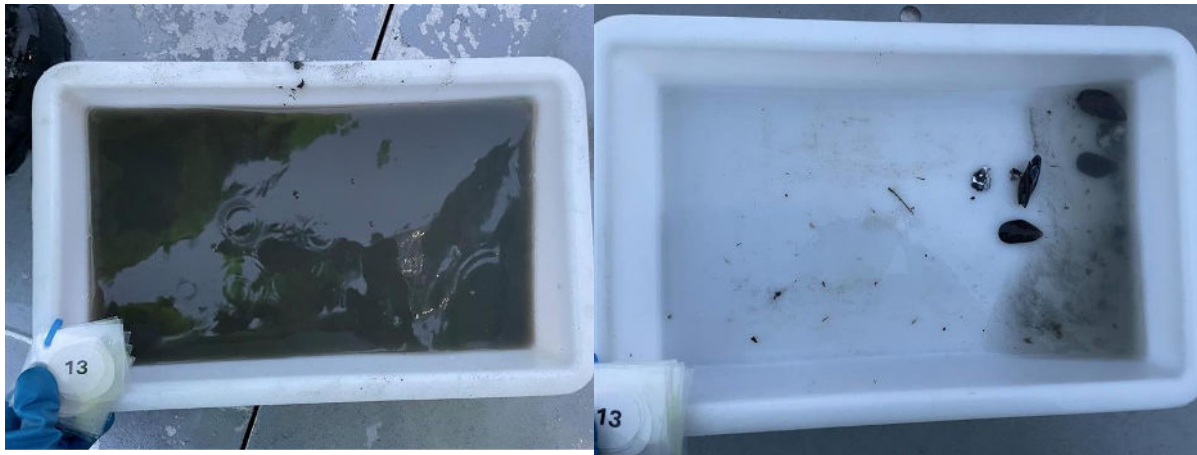
**Figur 12:** Bilder som viser sedimentet fra stasjon 13 før og etter siling. Sedimentet besto av silt. Det ble også registrert fjellbunn. Foto: Aqua Kompetanse AS.

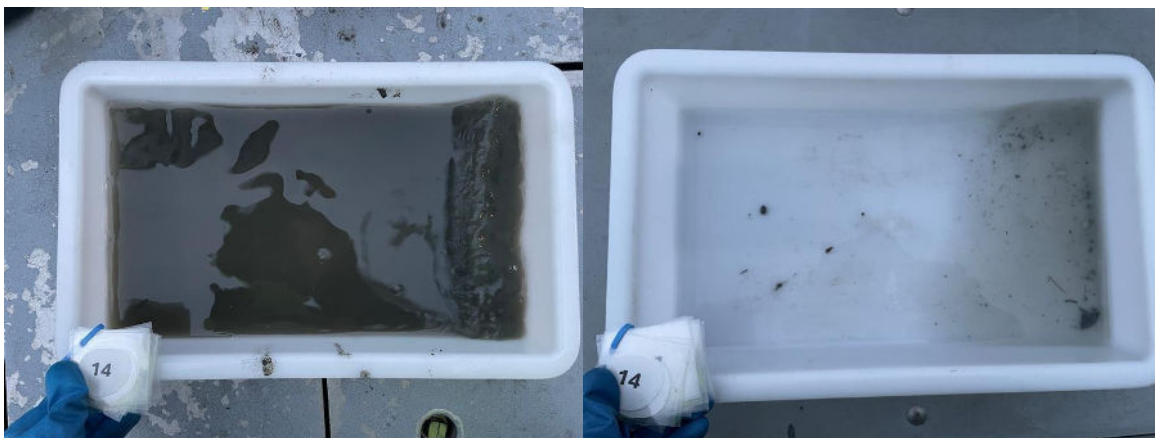
**Figur 13:** Bilder som viser sedimentet fra stasjon 14 før og etter siling. Sedimentet besto av silt. Det ble også registrert fjellbunn. Foto: Aqua Kompetanse AS.

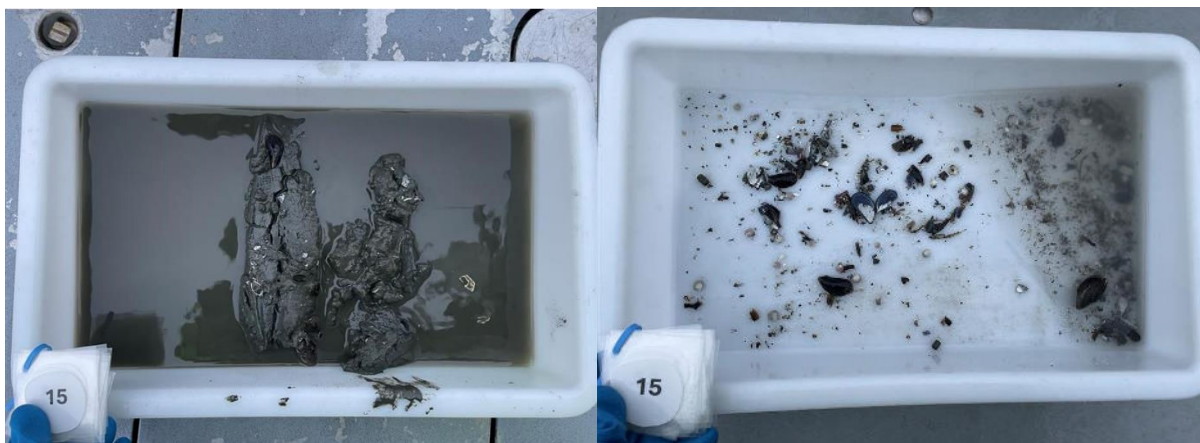
**Figur 14:** Bilder som viser sedimentet fra stasjon 15 før og etter siling. Sedimentet besto av leire og silt. Foto: Aqua Kompetanse AS.

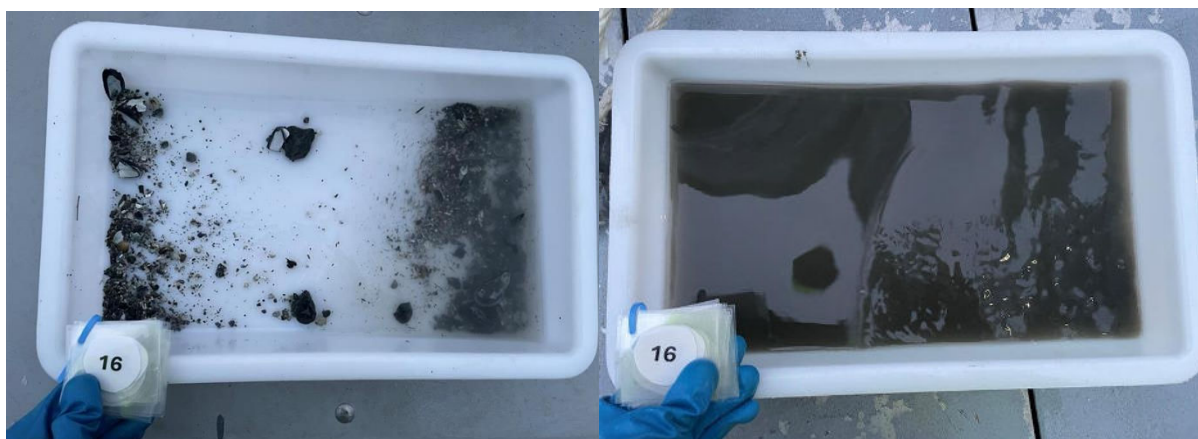
**Figur 15:** Bilder som viser sedimentet fra stasjon 16 før og etter siling. Sedimentet besto av grus og silt. Det ble også registrert steinbunn. Foto: Aqua Kompetanse AS.
