# **B-undersøkelse for lokalitet 11138**

## **Lokalitetstilstand 1**

Rapport ID 12484

## Kartutsnitt Skålsvika 2121-3-23B

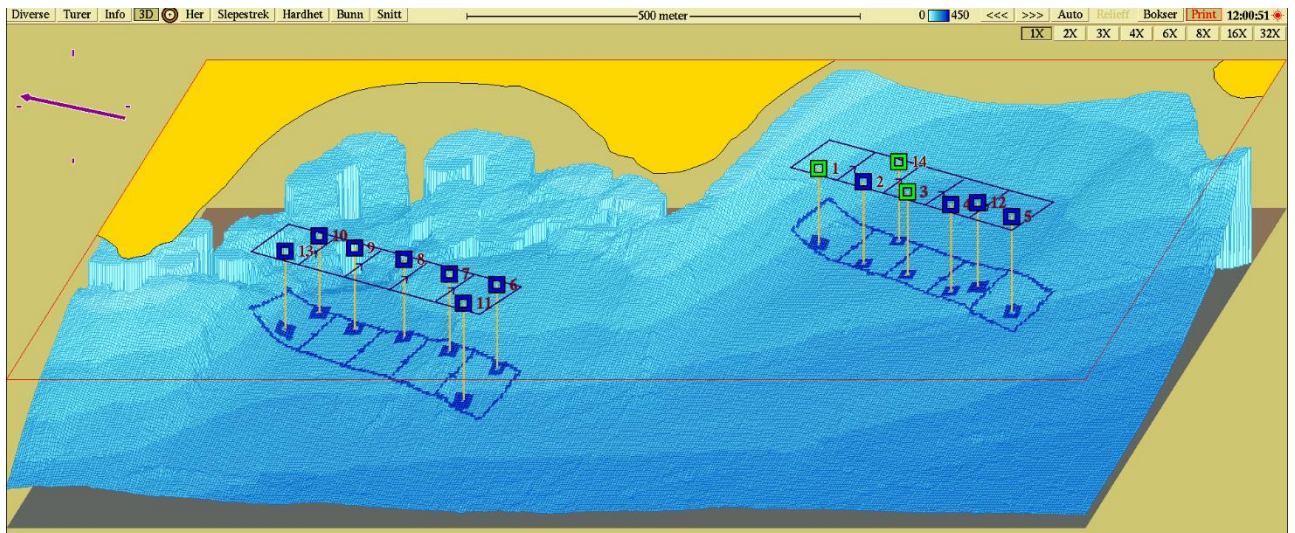
**Figur 3:** Tredimensjonalt isometrisk bunnkart med anleggsomriss og stasjoner. Stasjonene er markert med farge etter hva slags tilstand de har jmfør **Tabell 10**. Målestokk vises øverst i bildet. Kartdatum WGS84. Kilde: Olex.

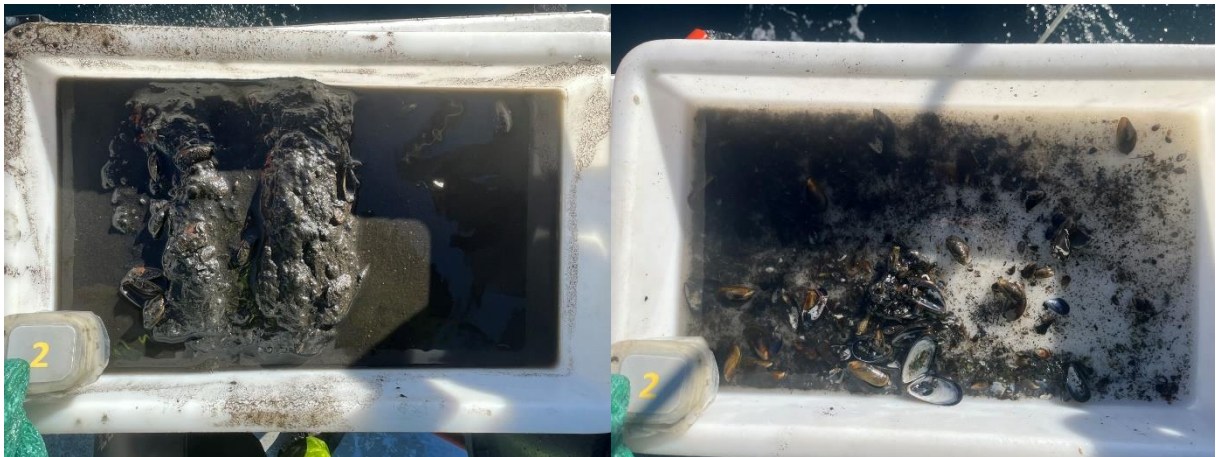
**Figur 2:** Bilder som viser sedimentet fra stasjon 2 før og etter siling. Foto: Aqua Kompetanse AS.

Prøvepunkt	Kommentar
1	
2	Ble funnet plast i grabben.
3	
4	
5	
6	
7	
8	
9
