## B-undersøkelse ved Teksmona i Meløy kommune, juli 2022

Nova Sea AS

**Etter Norsk Standard NS 9410: 2016**

| Feltdato: 06.07.2022<br>Toktleder: Gina Almås Gundersen | Rapportdato: 29.07.2022<br>Rapportnummer: 1563-6-22B<br>Antall sider: 20 | |

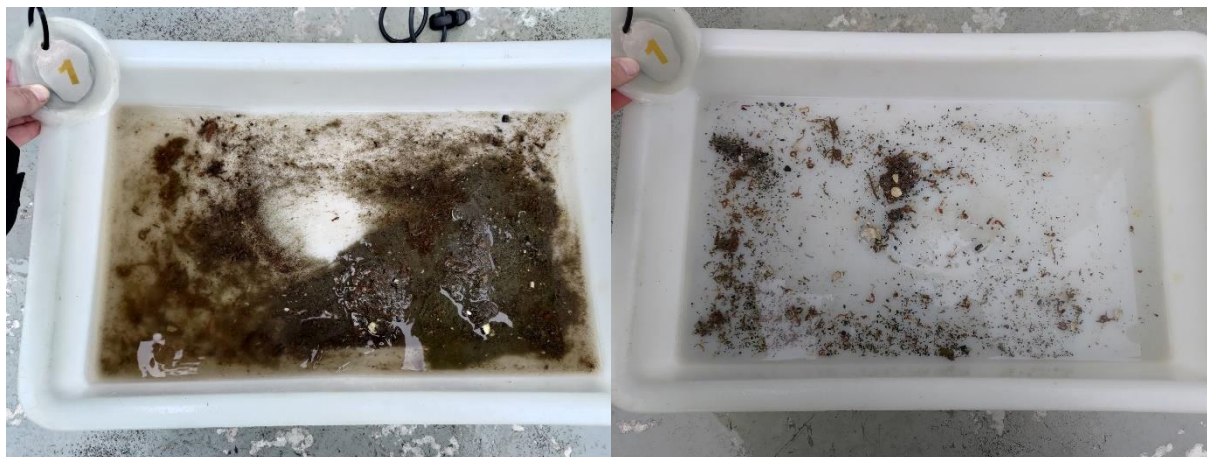
**Figur 6:** Bilder som viser sedimentet fra stasjon 1 før og etter siling. Sedimentet besto av silt og sand. Det ble registrert fekalier i denne prøven. Foto: Aqua Kompetanse AS.

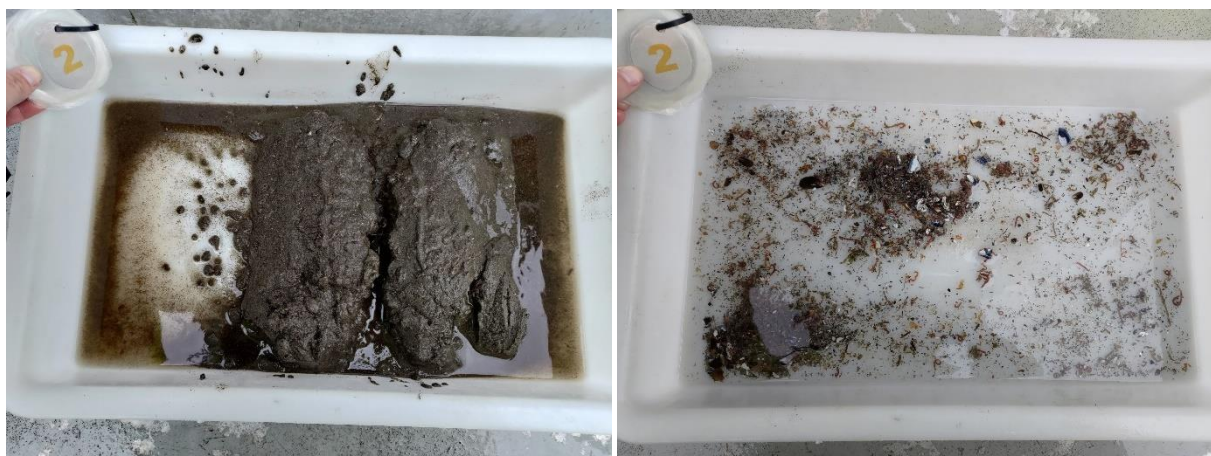
**Figur 7:** Bilder som viser sedimentet fra stasjon 2 før og etter siling. Sedimentet besto av silt og sand. Det ble registrert fekalier i denne prøven. Foto: Aqua Kompetanse AS.

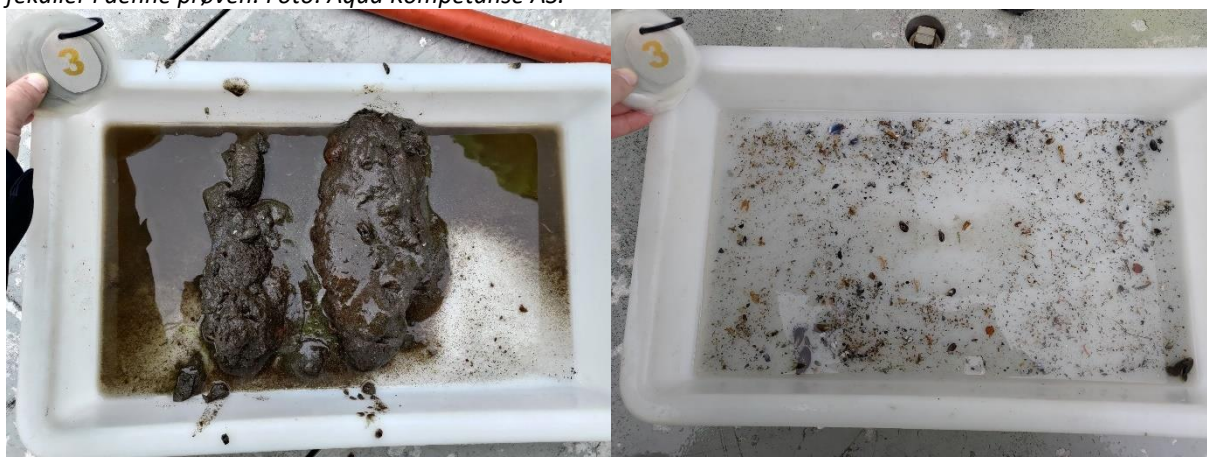
**Figur 8:** Bilder som viser sedimentet fra stasjon 3 før og etter siling. Sedimentet besto av silt og sand. Foto: Aqua Kompetanse AS.

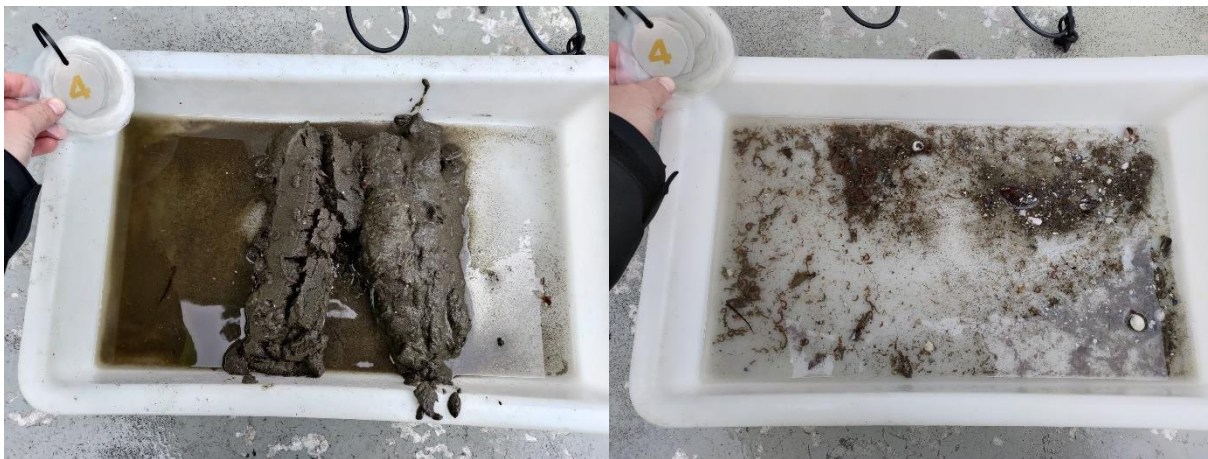
**Figur 9:** Bilder som viser sedimentet fra stasjon 4 før og etter siling. Sedimentet besto av silt og sand. Foto: Aqua Kompetanse AS.

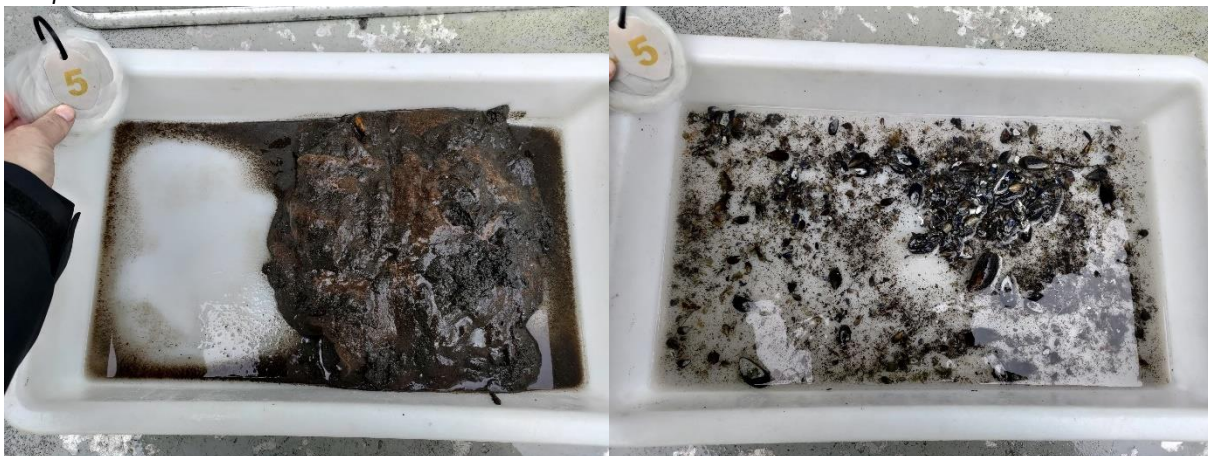
**Figur 10:** Bilder som viser sedimentet fra stasjon 5 før og etter siling. Sedimentet besto av silt, sand og skjellsand. Det ble registrert fôrrester og fekalier i denne prøven. Foto: Aqua Kompetanse AS.

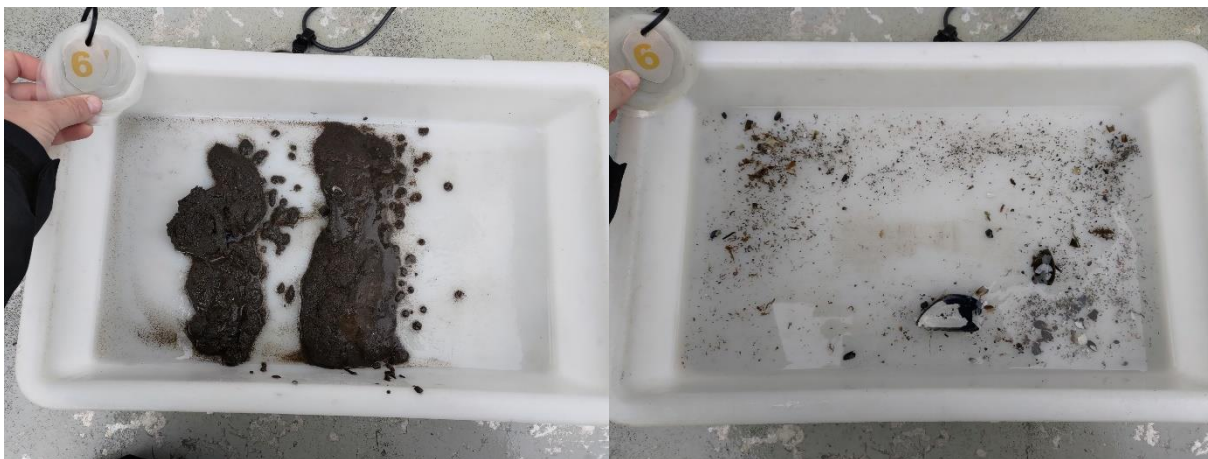
**Figur 11:** Bilder som viser sedimentet fra stasjon 6 før og etter siling. Sedimentet besto av silt, sand og skjellsand. Det ble registrert fekalier i denne prøven. Foto: Aqua Kompetanse AS.

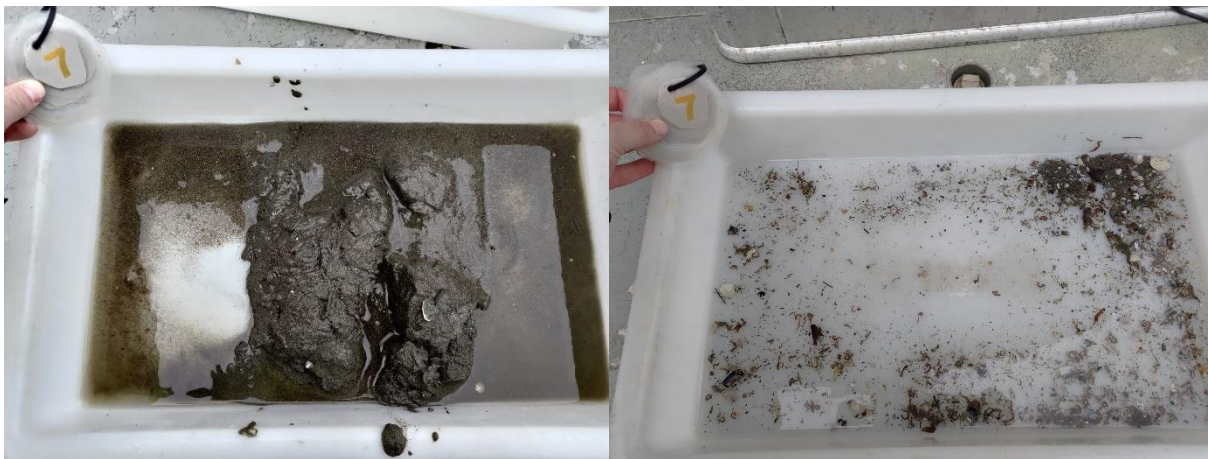
**Figur 12:** Bilder som viser sedimentet fra stasjon 7 før og etter siling. Sedimentet besto av silt og sand. Foto: Aqua Kompetanse AS.

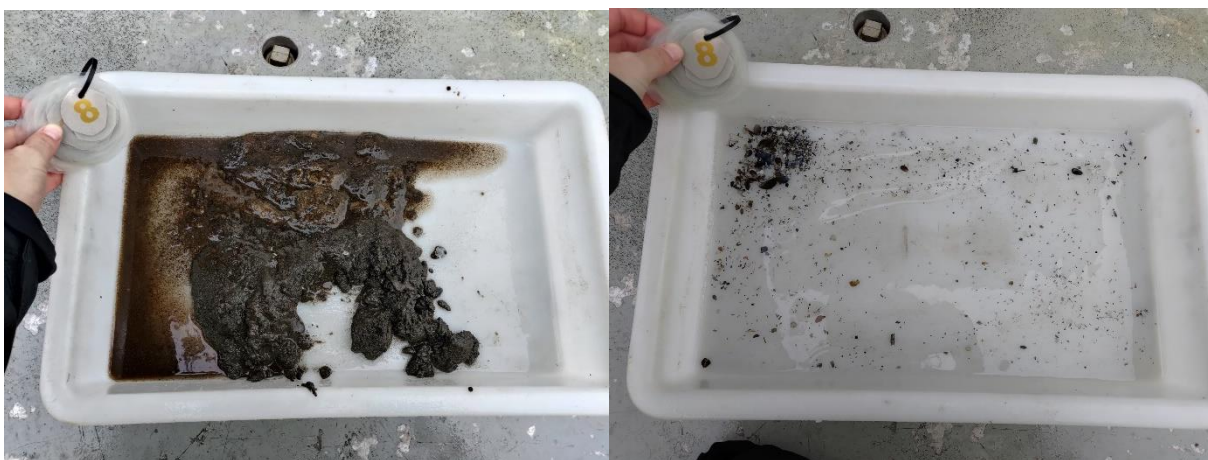
**Figur 13:** Bilder som viser sedimentet fra stasjon 8 før og etter siling. Sedimentet besto av silt og sand. Det ble registrert fekalier i denne prøven. Foto: Aqua Kompetanse AS.

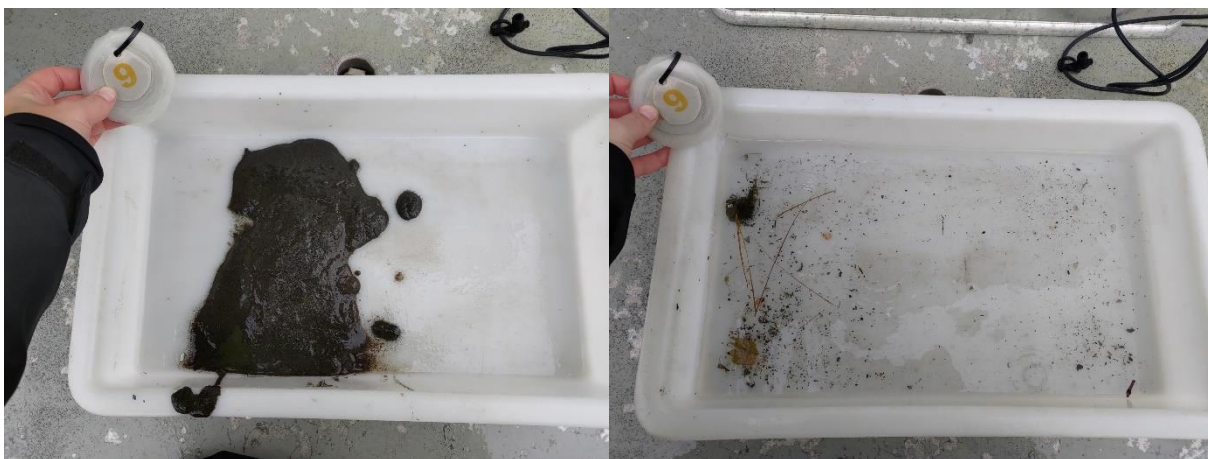
**Figur 14:** Bilder som viser sedimentet fra stasjon 9 før og etter siling. Sedimentet besto av silt og sand. Foto: Aqua Kompetanse AS.

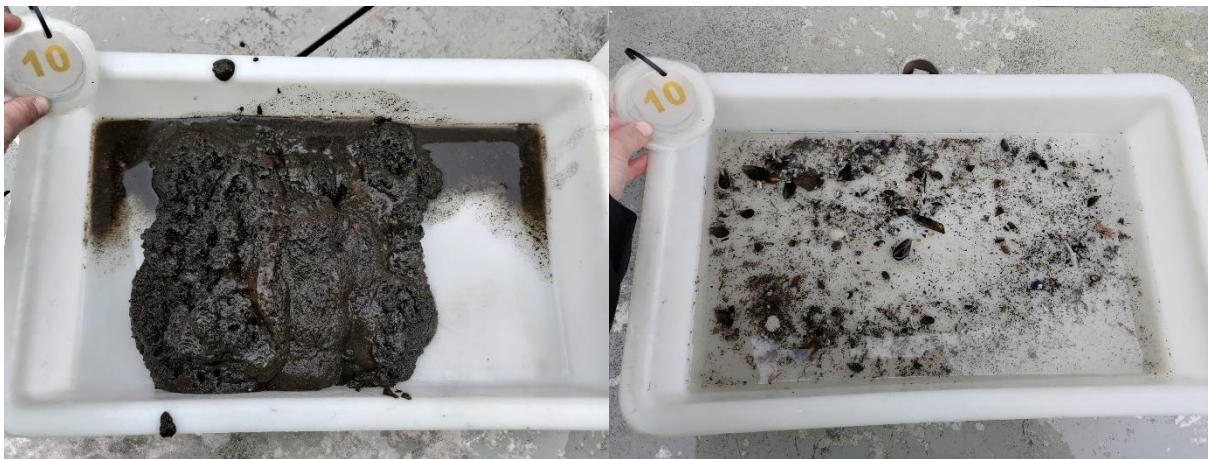
**Figur 15:** Bilder som viser sedimentet fra stasjon 10 før og etter siling. Sedimentet besto av silt, sand og skjellsand. Foto: Aqua Kompetanse AS.

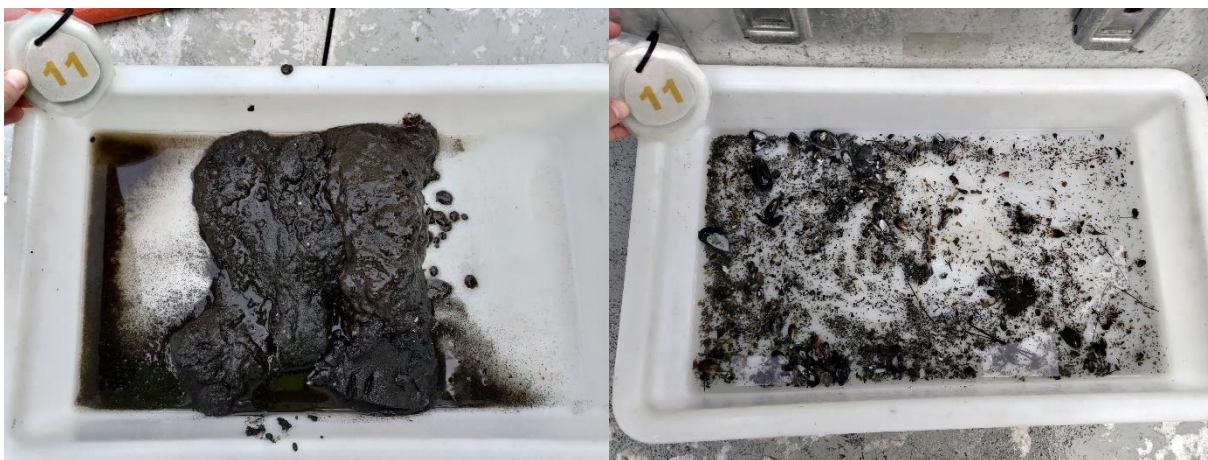
**Figur 16:** Bilder som viser sedimentet fra stasjon 11 før og etter siling. Sedimentet besto av silt, sand og skjellsand. Det ble registrert fekalier i denne prøven. Foto: Aqua Kompetanse AS.

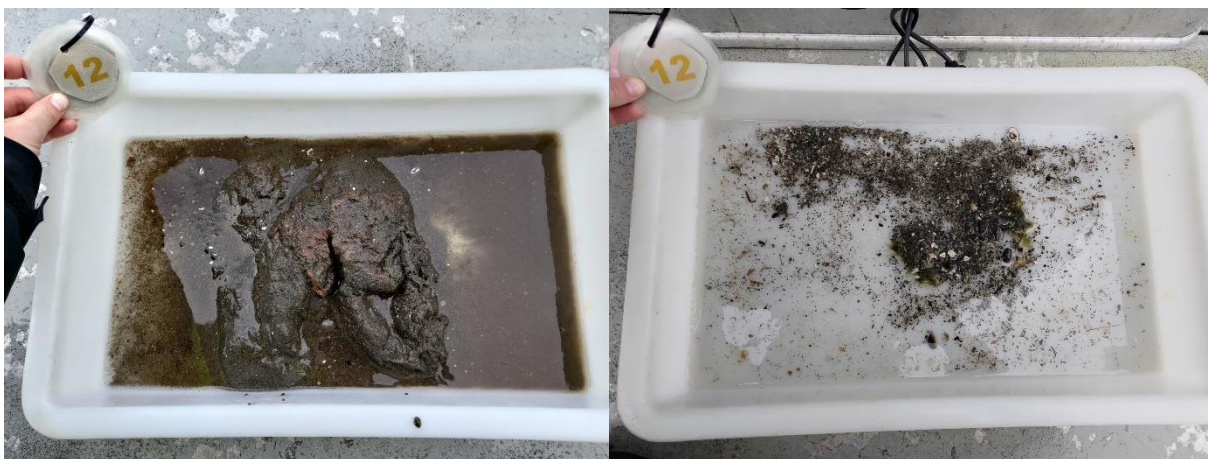
**Figur 17:** Bilder som viser sedimentet fra stasjon 12 før og etter siling. Sedimentet besto av silt, sand og skjellsand. Det ble registrert fekalier i denne prøven. Foto: Aqua Kompetanse AS.

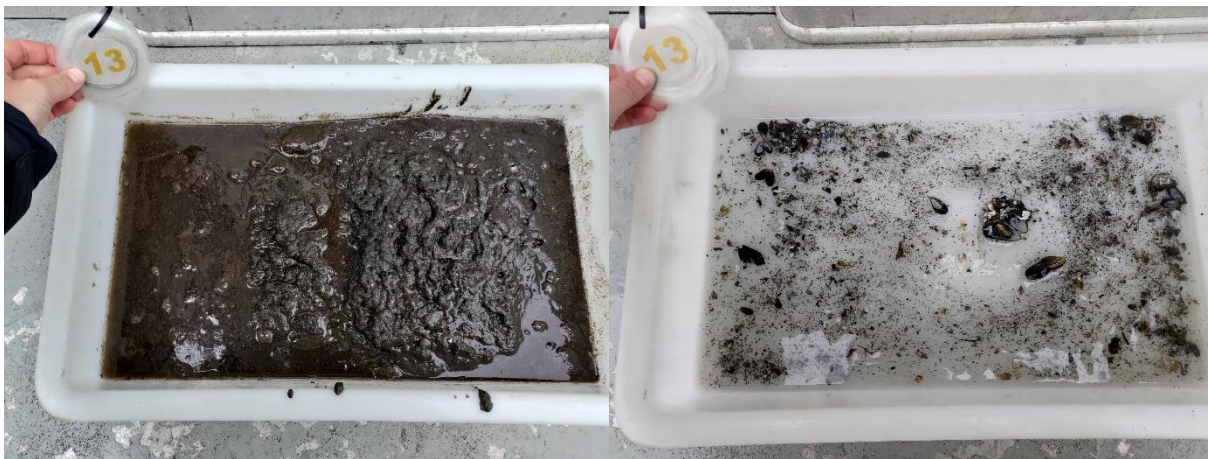
**Figur 18:** Bilder som viser sedimentet fra stasjon 13 før og etter siling. Sedimentet besto av silt og sand. Det ble registrert fekalier i denne prøven. Foto: Aqua Kompetanse AS.

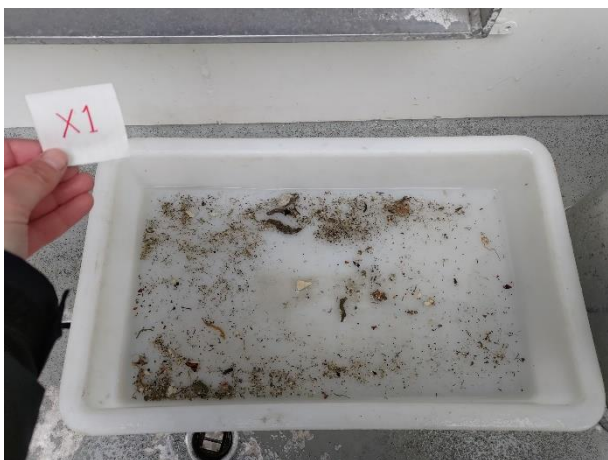
**Figur 19:** Bilde som viser sedimentet fra stasjon X1 etter siling. Sedimentet besto av silt og leire. Foto: Aqua Kompetanse AS.

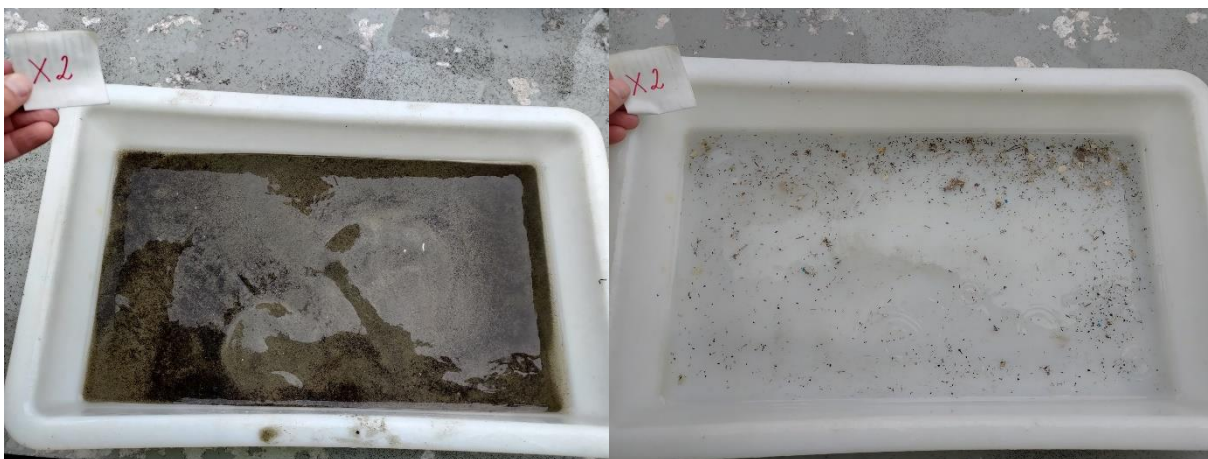
**Figur 20:** Bilder som viser sedimentet fra stasjon X2 før og etter siling. Sedimentet besto av sand. Foto: Aqua Kompetanse AS.

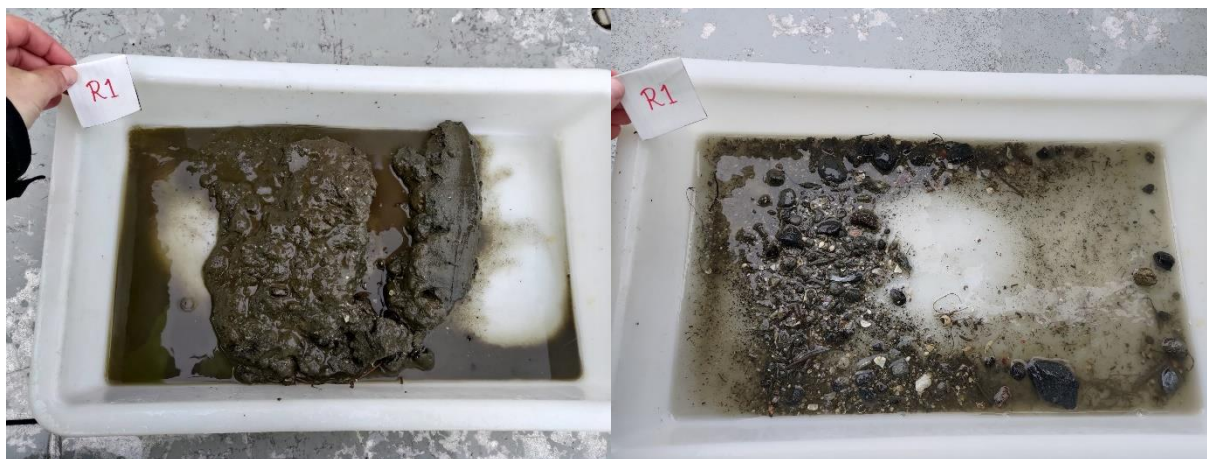
**Figur 21:** Bilder som viser sedimentet fra stasjon R1 før og etter siling. Sedimentet besto av silt og leire på steinbunn. Foto: Aqua Kompetanse AS.

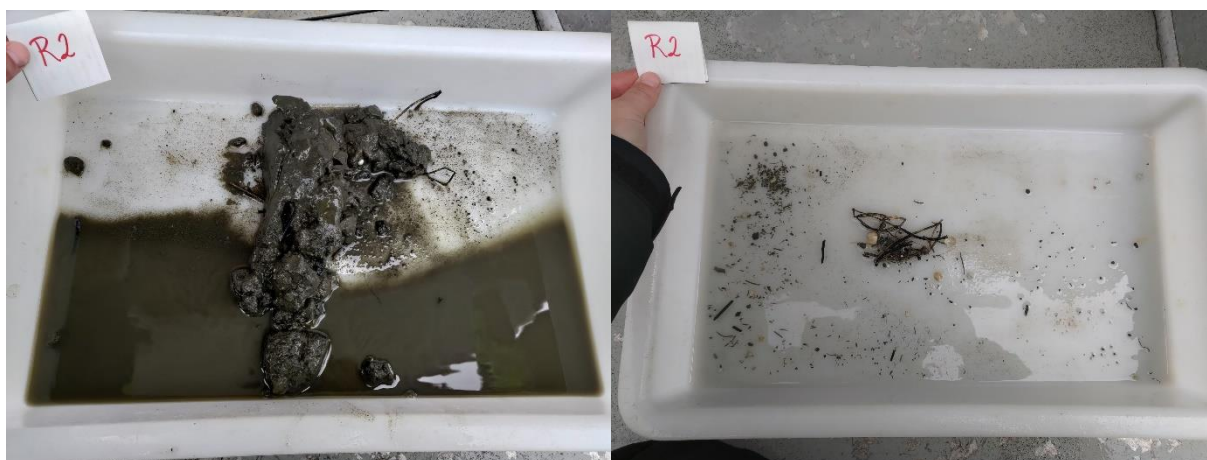
**Figur 22:** Bilder som viser sedimentet fra stasjon R2 før og etter siling. Sedimentet besto av leire og silt. Foto: Aqua Kompetanse AS.

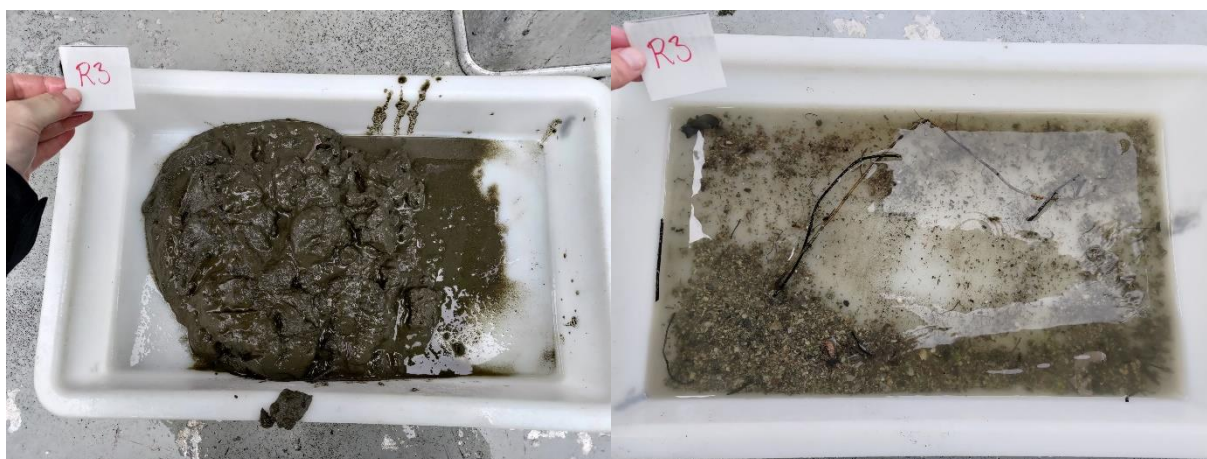
**Figur 23:** Bilder som viser sedimentet fra stasjon R3 før og etter siling. Sedimentet besto av silt, leire og skjellsand. Foto: Aqua Kompetanse AS.
