## B-undersøkelse ved Klipen i Leirfjord kommune, juni 2019

Nova Sea AS  
Tomma Laks AS

**Etter Norsk Standard NS 9410: 2016**

| Feltdato: 19.06.2019<br>Toktleder: Maria Christina Sandberg | | Rapportdato: 08.08.2019<br>Rapportnummer: 146-6-19B<br>Antall sider: 18 |

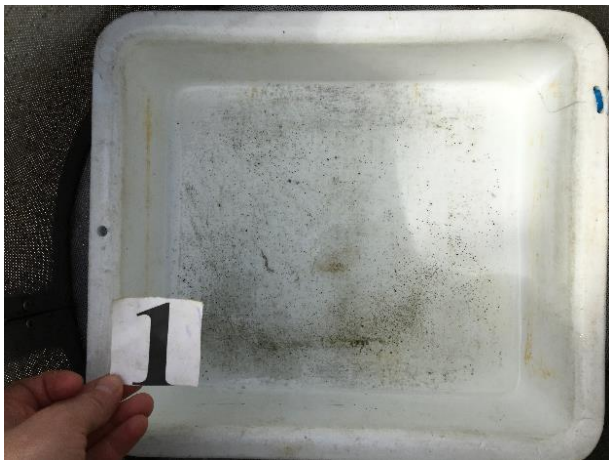
**Figur 6:** Bilde viser sedimentet fra stasjon 1. Sedimentet besto av noe sand på fjellbunn. Foto: Aqua Kompetanse AS.

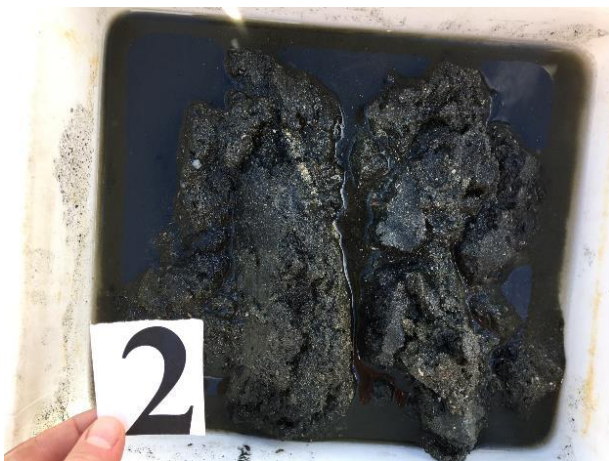
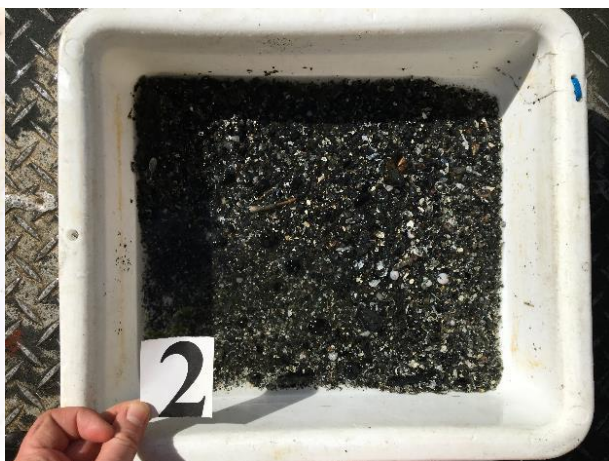
**Figur 7:** Bilder som viser sedimentet fra stasjon 2 før og etter siling. Sedimentet besto av Silt, grus og noe sand. Foto: Aqua Kompetanse AS.

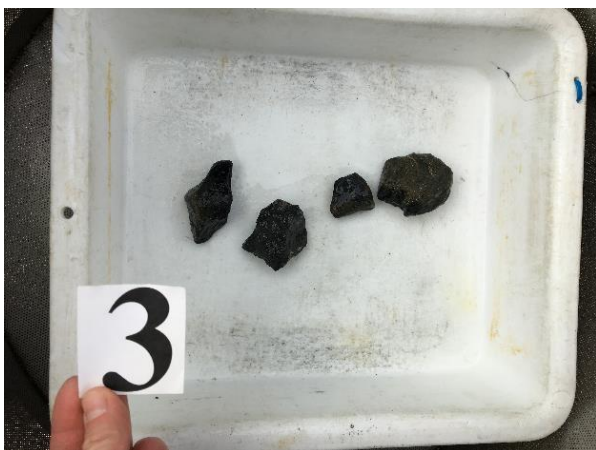
**Figur 8:** Bildet viser sedimentet fra stasjon 3. Sedimentet var fraværende på grunn av steinbunn. Foto: Aqua Kompetanse AS.

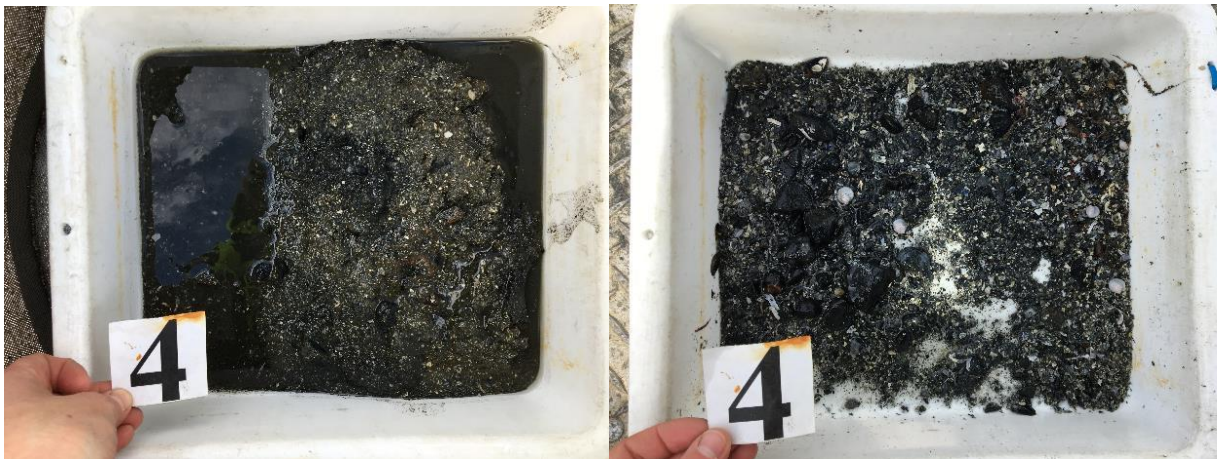
**Figur 9:** Bilder som viser sedimentet fra stasjon 4 før og etter siling. Sedimentet besto av sand, skjellsand og noe grus.  
Foto: Aqua Kompetanse AS.

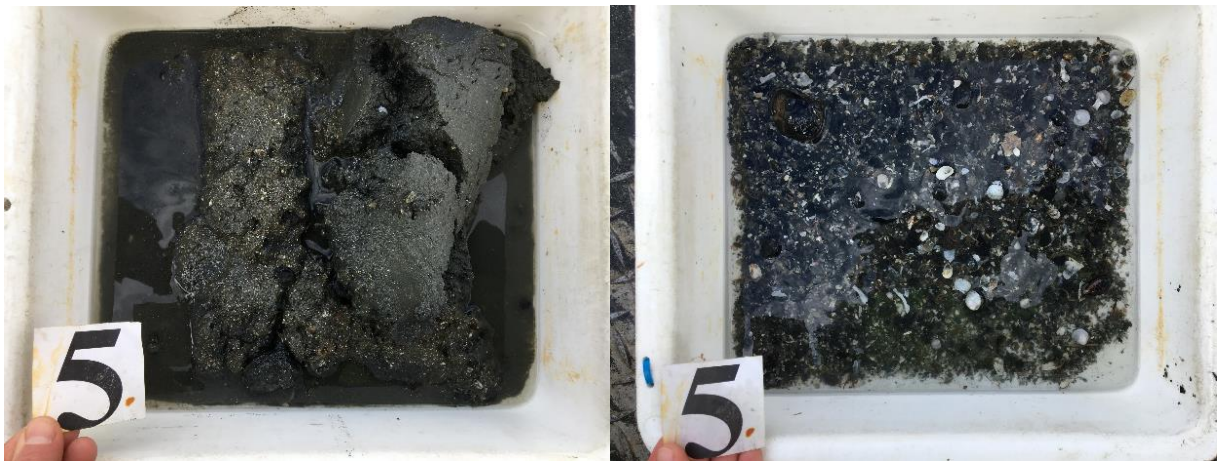
**Figur 10:** Bilder som viser sedimentet fra stasjon 5 før og etter siling. Sedimentet besto av sand, skjellsand og noe grus..  
Foto: Aqua Kompetanse AS.

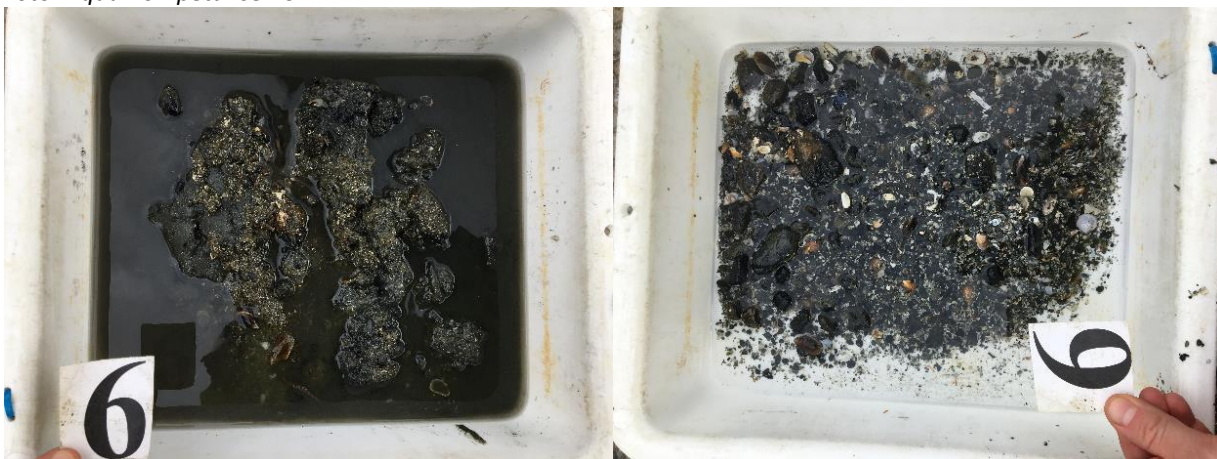
**Figur 11:** Bilder som viser sedimentet fra stasjon 6 før og etter siling. Sedimentet besto av noe silt, skjellsand og grus på stein- og fjellbunn. Foto: Aqua Kompetanse AS.

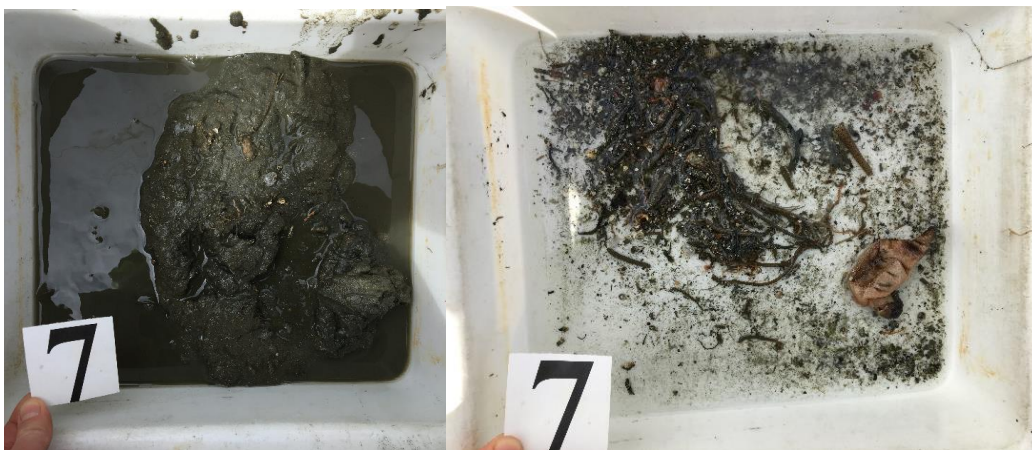
**Figur 12:** Bilder som viser sedimentet fra stasjon 7 før og etter siling. Sedimentet besto av silt, samt noe grus og skjellsand. Foto: Aqua Kompetanse AS.

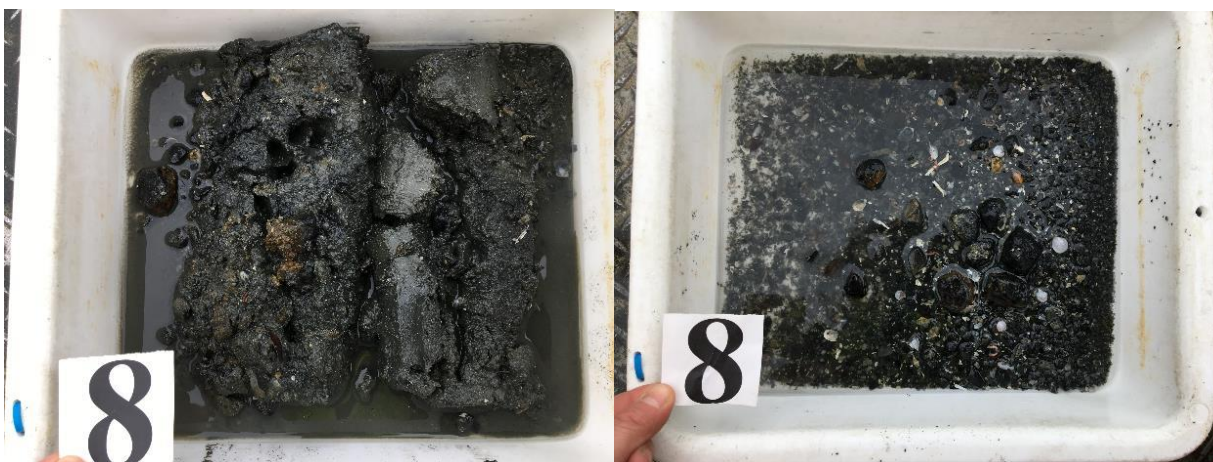
**Figur 13:** Bilder som viser sedimentet fra stasjon 8 før og etter siling. Sedimentet besto av silt, samt noe skjellsand og grus på steinbunn. Foto: Aqua Kompetanse AS.

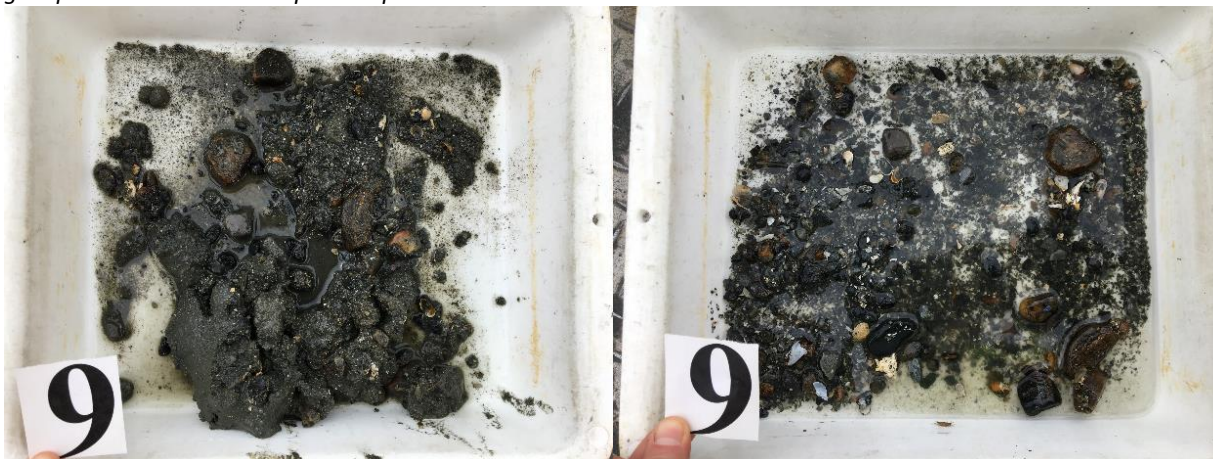
**Figur 14:** Bilder som viser sedimentet fra stasjon 9 før og etter siling. Sedimentet besto av noe silt, skjellsand og grus på stein- og fjellbunn. Foto: Aqua Kompetanse AS.

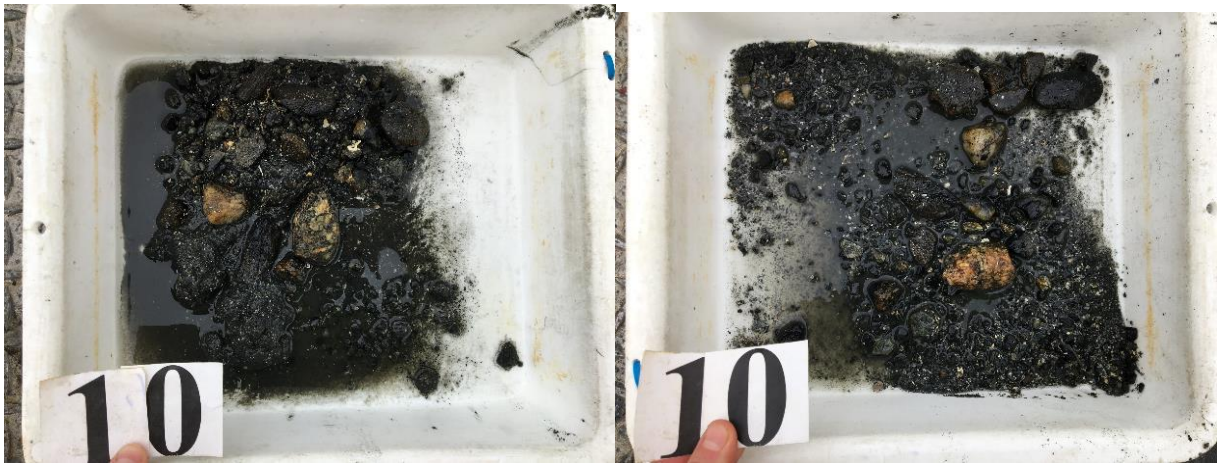
**Figur 15:** Bilder som viser sedimentet fra stasjon 10 før og etter siling. Sedimentet besto av noe silt, skjellsand og grus på stein- og fjellbunn. Foto: Aqua Kompetanse AS.

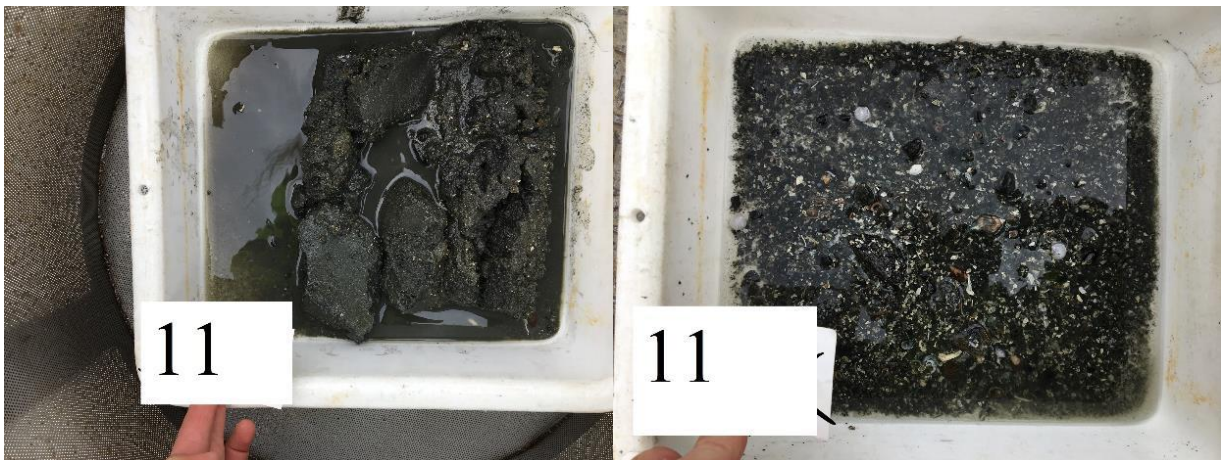
**Figur 16:** Bilder som viser sedimentet fra stasjon 11 før og etter siling. Sedimentet besto av silt, skjellsand og noe grus. Foto: Aqua Kompetanse AS.

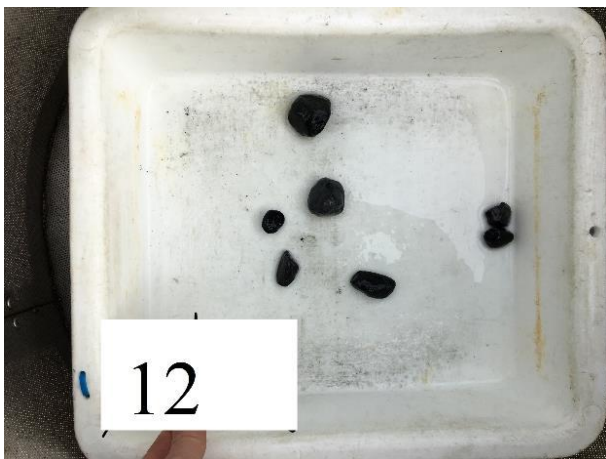
**Figur 17:** Bildet viser sedimentet fra stasjon 12. Sedimentet var fraværende på grunn av steinbunn. Foto: Aqua Kompetanse AS.

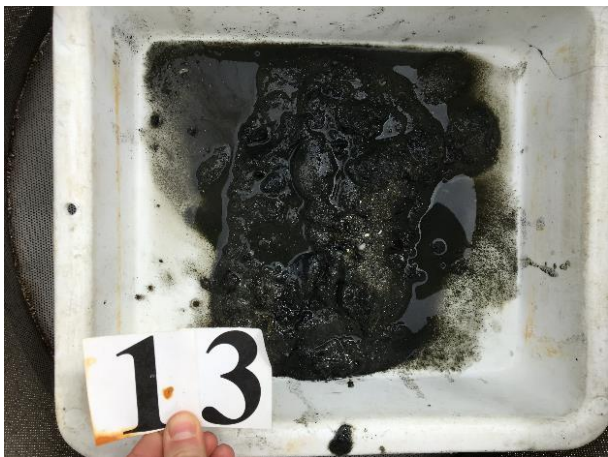
**Figur 18:** Bildet viser sedimentet fra stasjon 13 før siling. Sedimentet besto av noe silt, sand, grus og skjellsand på steinbunn. Foto: Aqua Kompetanse AS.

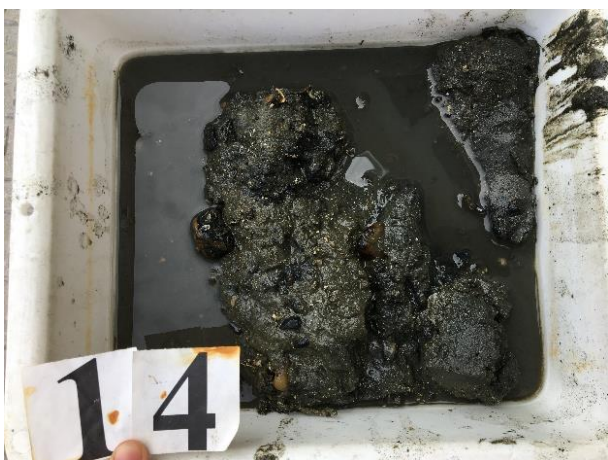
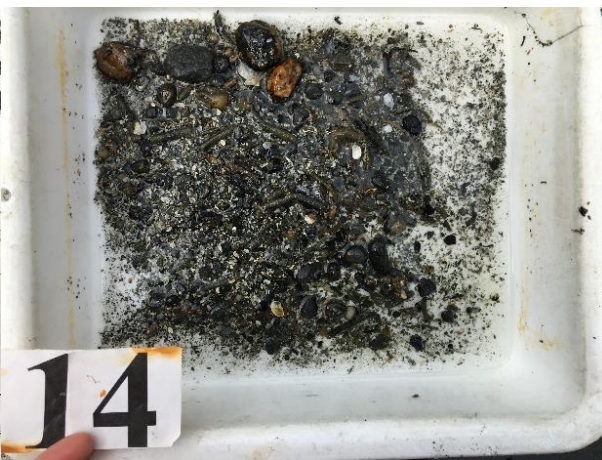
**Figur 19:** Bilder som viser sedimentet fra stasjon 14 før og etter siling. Sedimentet besto av silt, samt noe grus og skjellsand på steinbunn. Foto: Aqua Kompetanse AS.

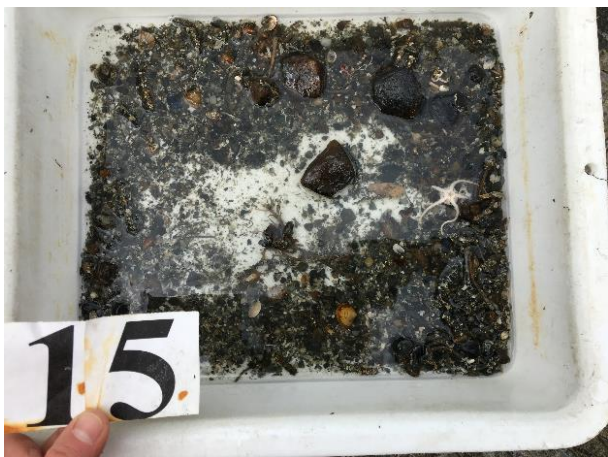
**Figur 20:** Bildet viser sedimentet fra stasjon 15 etter siling. Sedimentet besto av silt, samt noe grus og skjellsand på steinbunn. Foto: Aqua Kompetanse AS.
