## B-undersøkelse ved Meløysjøen i Meløy kommune, juli 2019

Nova Sea AS

**Etter Norsk Standard NS 9410: 2016**

| Feltdato: 03.07.2019<br>Toktleder: Petter Carlsen | Rapportdato: 13.08.2019<br>Rapportnummer: 176-7-19B<br>Antall sider: 18 | |

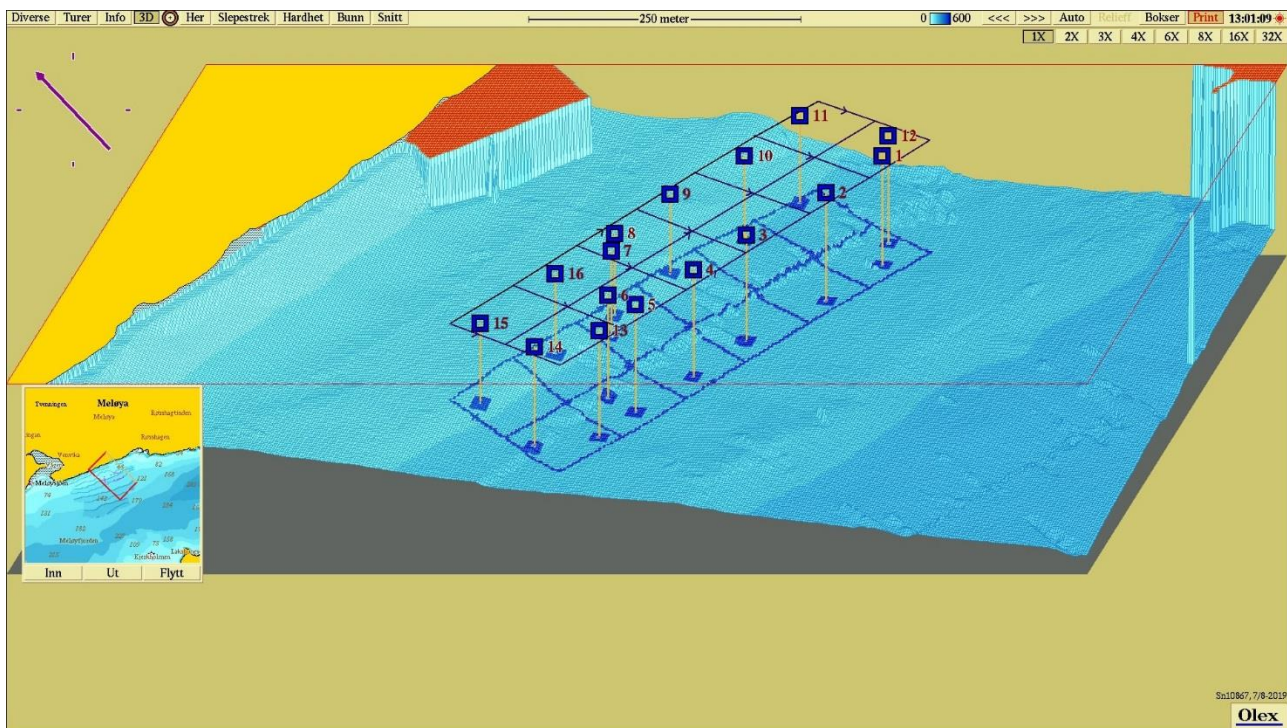
**Figur 4:** Tredimensjonalt isometrisk bunnkart med anleggsomriss og stasjoner. Stasjonene er markert med farge etter hva slags tilstand de har jmfør **Tabell 10**. Målestokk vises øverst i bildet. Kartdatum WGS84. Kilde: Olex.

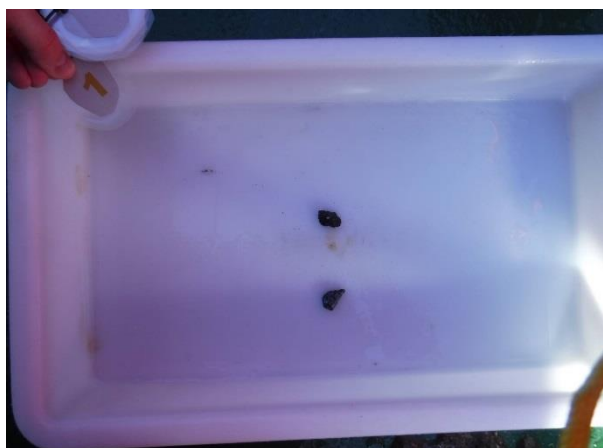
**Figur 7:** Bildet viser sedimentet fra stasjon 1 før siling. Sedimentet var fraværende på grunn av steinbunn. Foto: Aqua Kompetanse AS.

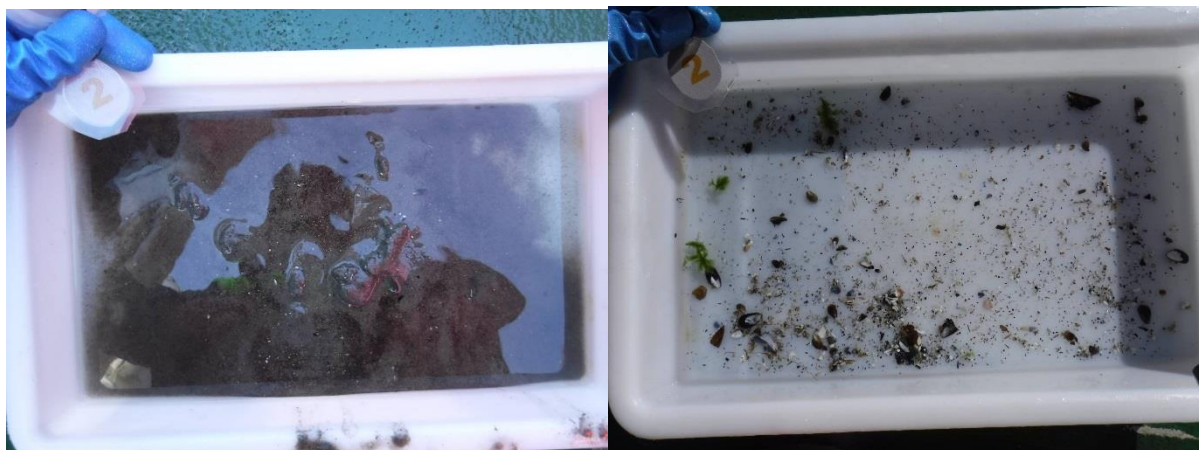
**Figur 8:** Bilder som viser sedimentet fra stasjon 2 før og etter siling. Sedimentet besto av sand og noe skjellsand på fjellbunn. Foto: Aqua Kompetanse AS.

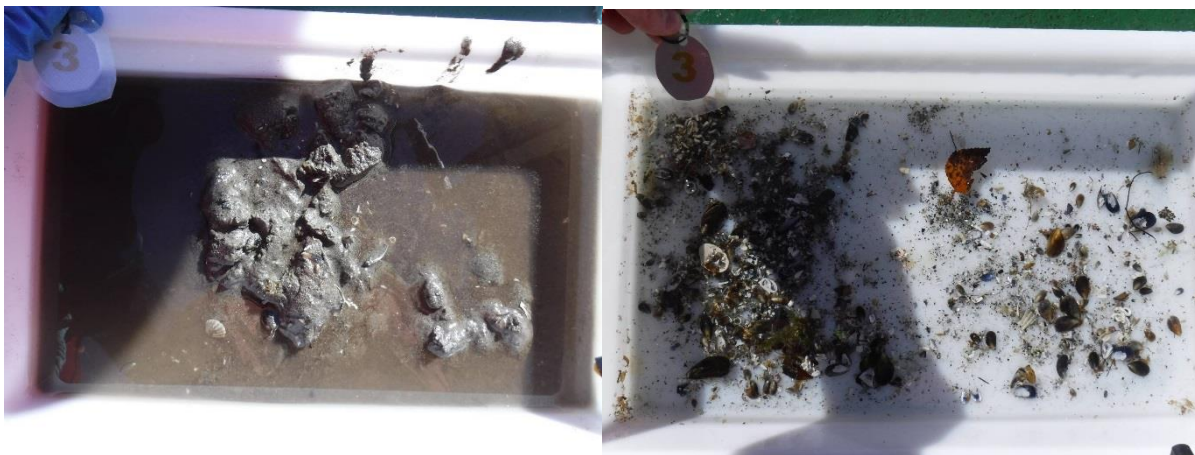
**Figur 9:** Bilder som viser sedimentet fra stasjon 3 før og etter siling. Sedimentet besto av sand og noe skjellsand. Foto: Aqua Kompetanse AS.

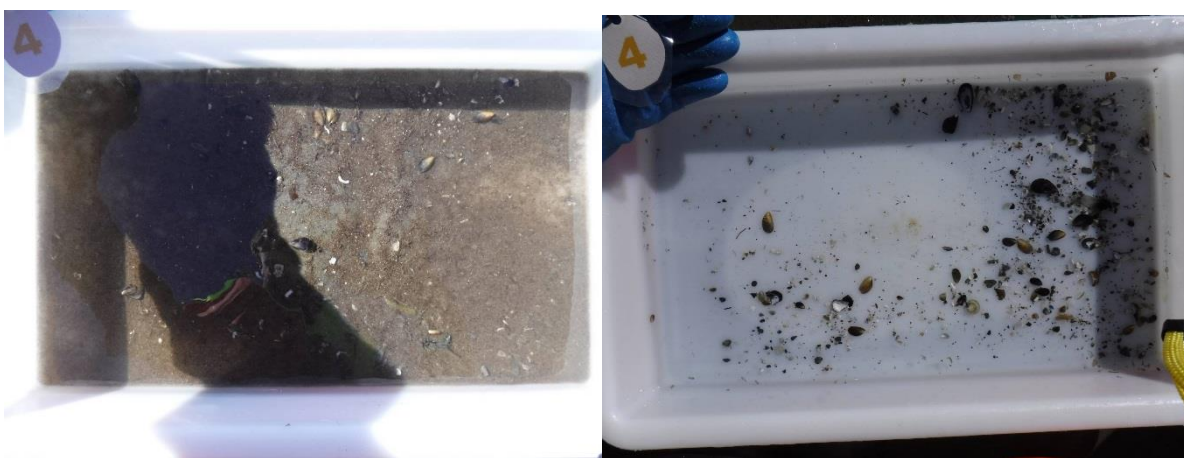
**Figur 10:** Bilder som viser sedimentet fra stasjon 4 før og etter siling. Sedimentet besto av sand og noe skjellsand på fjellbunn. Foto: Aqua Kompetanse AS.

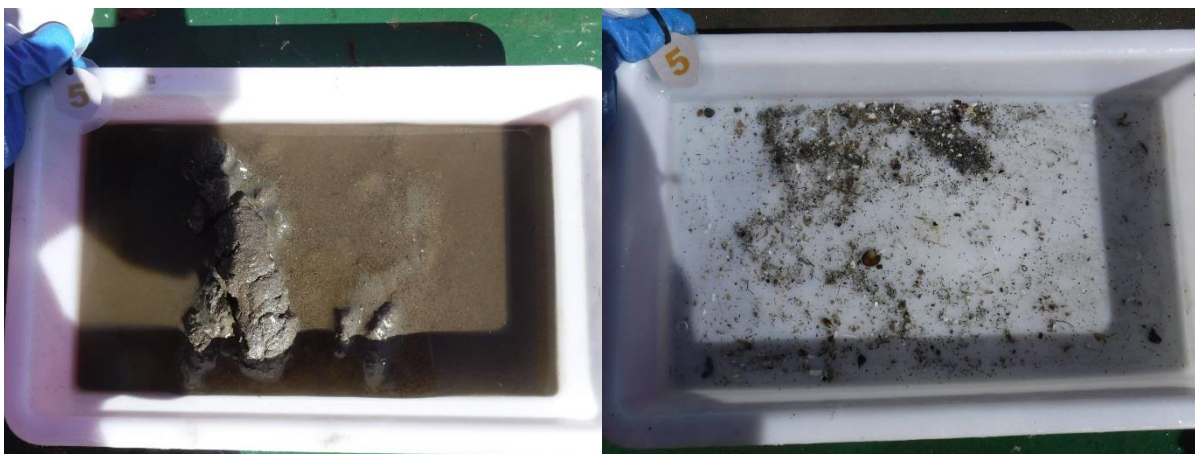
**Figur 11:** Bilder som viser sedimentet fra stasjon 5 før og etter siling. Sedimentet besto av sand og noe skjellsand. Foto: Aqua Kompetanse AS.

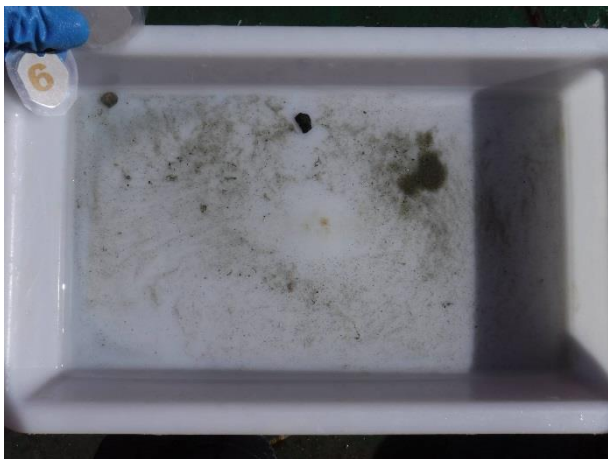
**Figur12:** Bildet viser sedimentet fra stasjon 6 før siling. Sedimentet var fraværende på grunn av fjellbunn, men det ble observert noe grus. Foto: Aqua Kompetanse AS.

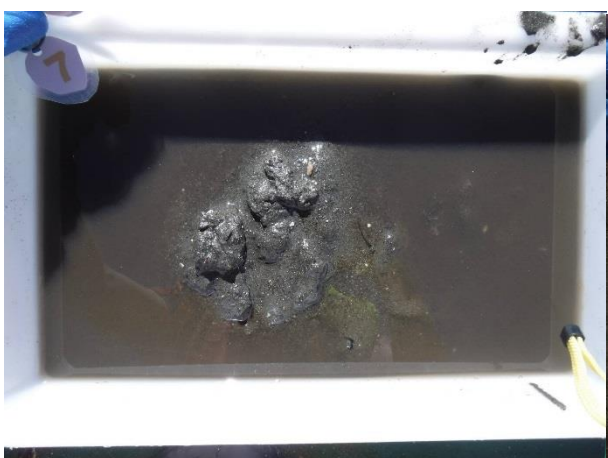
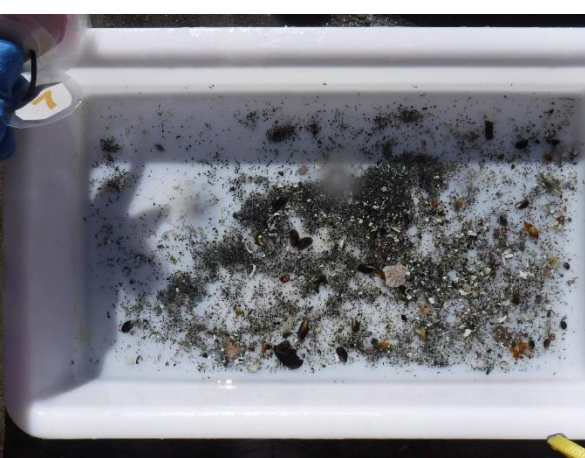
**Figur13:** Bilder som viser sedimentet fra stasjon 7 før og etter siling. Sedimentet besto av sand, med noe grus og skjellsand. Foto: Aqua Kompetanse AS.

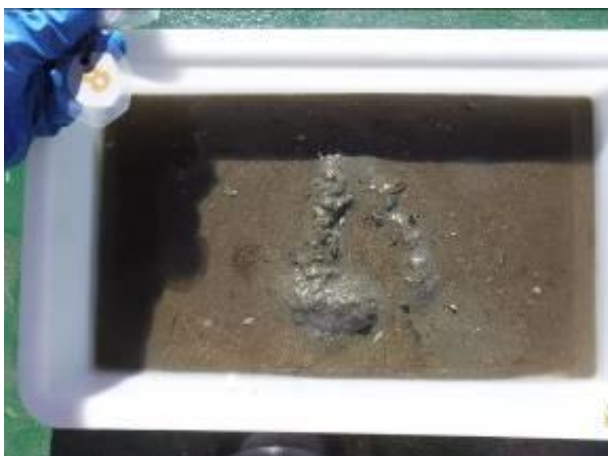
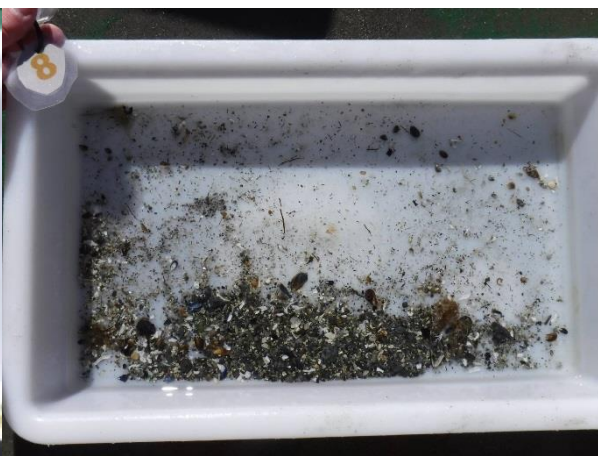
**Figur14:** Bilder som viser sedimentet fra stasjon 8 før og etter siling. Sedimentet besto av sand med grus og skjellsand. Foto: Aqua Kompetanse AS.

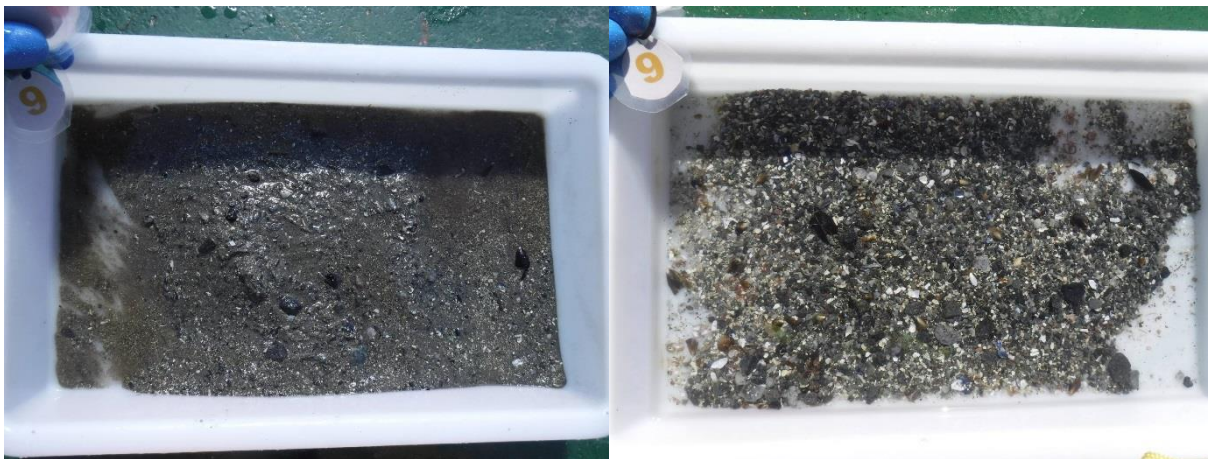
**Figur15:** Bilder som viser sedimentet fra stasjon 9 før og etter siling. Sedimentet besto av sand og grus med noe skjellsand. Foto: Aqua Kompetanse AS.

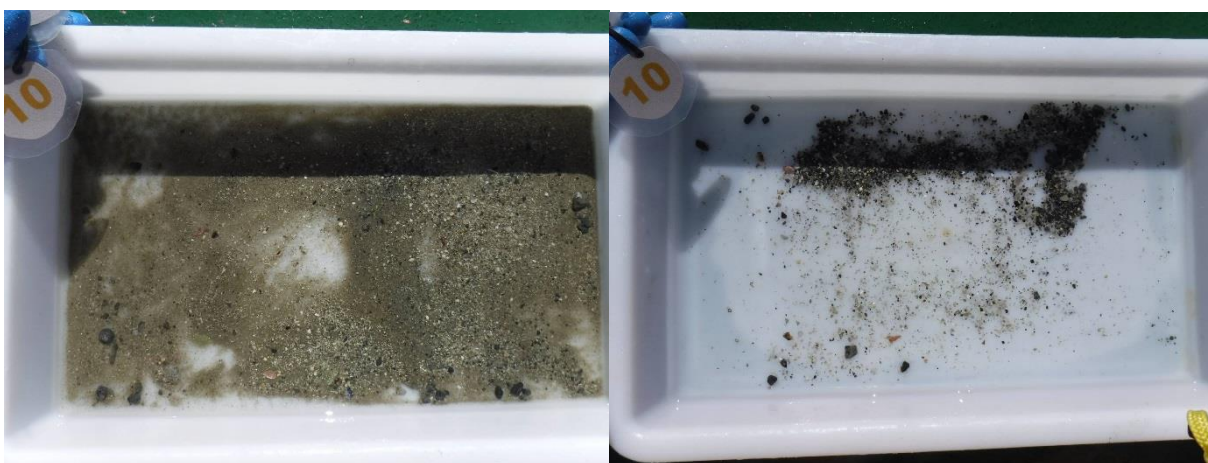
**Figur16:** Bilder som viser sedimentet fra stasjon 10 før og etter siling. Sedimentet besto av noe sand, grus og skjellsand på fjellbunn. Foto: Aqua Kompetanse AS.

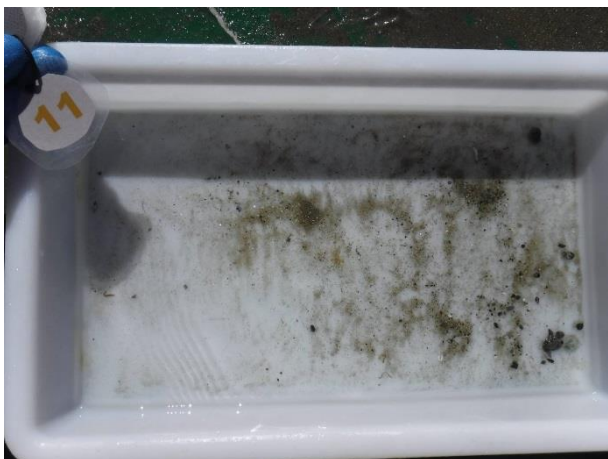
**Figur17:** Bildet viser sedimentet fra stasjon 11 før siling. Sedimentet er fraværende på grunn av fjellbunn, men noe grus ble observert. Foto: Aqua Kompetanse AS.

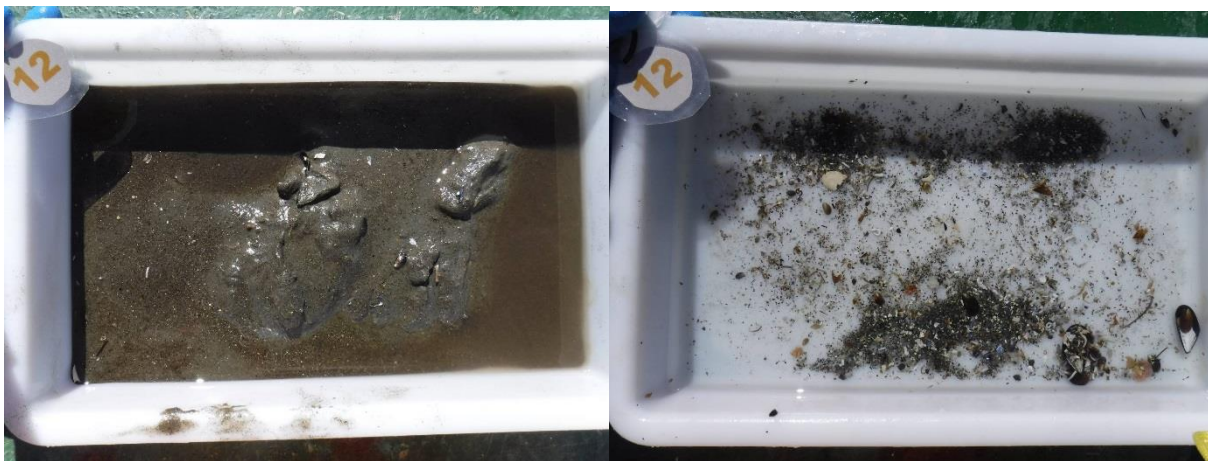
**Figur18:** Bilder som viser sedimentet fra stasjon 12 før og etter siling. Sedimentet besto av sand med noe grus og skjellsand. Foto: Aqua Kompetanse AS.

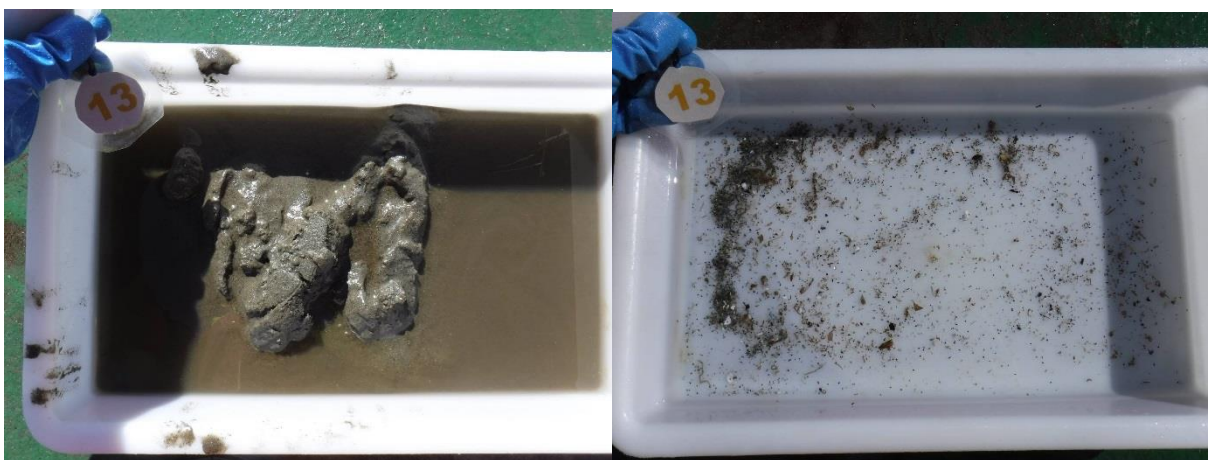
**Figur19:** Bilder som viser sedimentet fra stasjon 13 før og etter siling. Sedimentet besto av sand og noe skjellsand. Foto: Aqua Kompetanse AS.

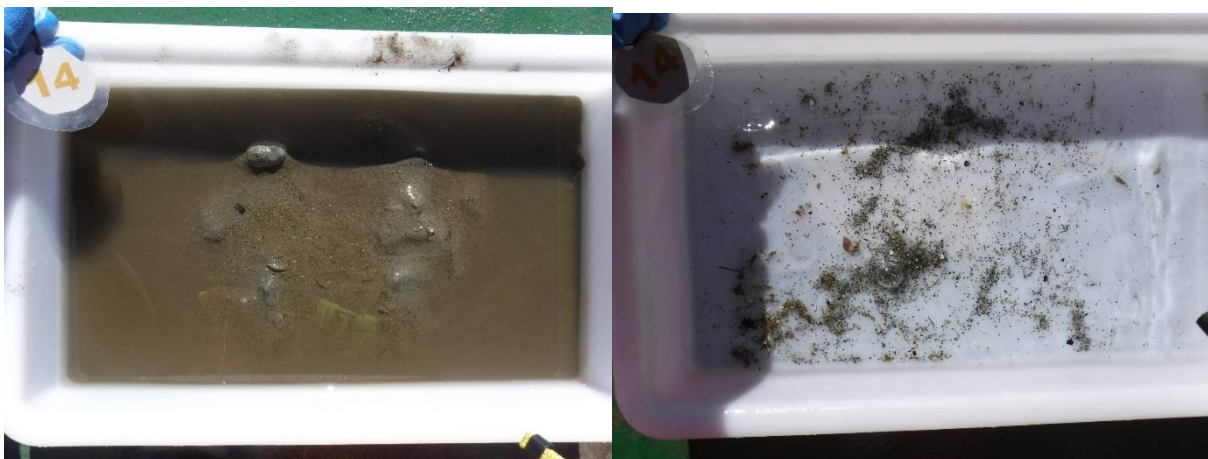
**Figur20:** Bilder som viser sedimentet fra stasjon 14 før og etter siling. Sedimentet besto av sand og noe skjellsand. Foto: Aqua Kompetanse AS.

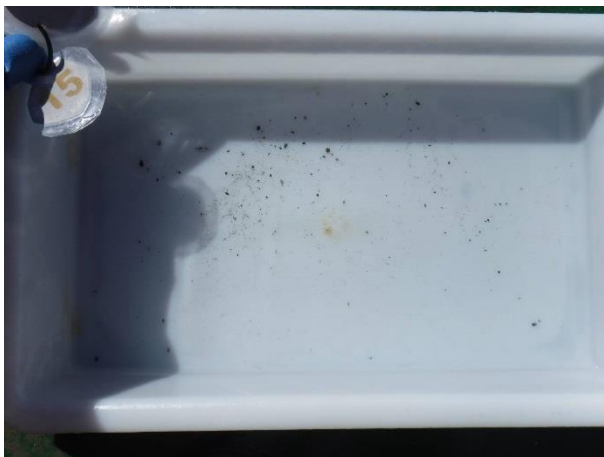
**Figur21:** Bildet viser sedimentet fra stasjon 15 før siling. Sedimentet var fraværende på grunn av fjellbunn. Foto: Aqua Kompetanse AS.

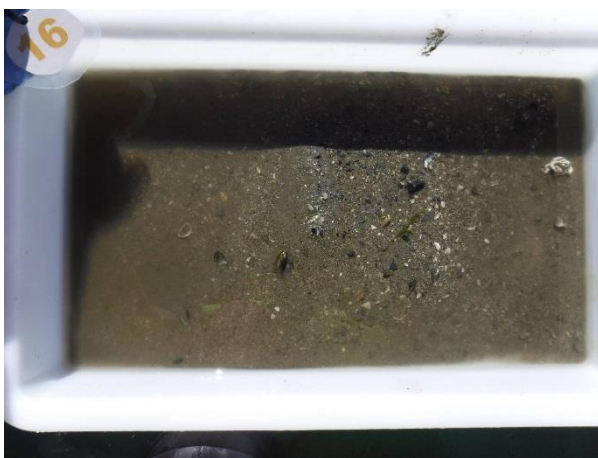
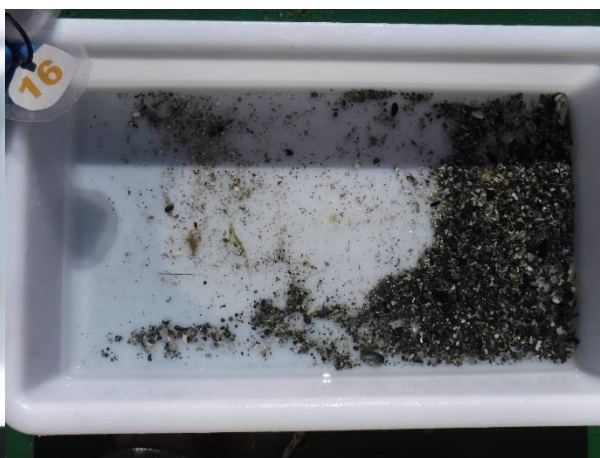
**Figur22:** Bilder som viser sedimentet fra stasjon 16 før og etter siling. Sedimentet besto av grus, med noe sand og skjellsand på steinbunn. Foto: Aqua Kompetanse AS.
