## B-undersøkelse ved Meløysjøen i Meløy kommune, september 2020

Nova Sea AS

**Etter Norsk Standard NS 9410: 2016**

AQUA KOMPETANSE AS

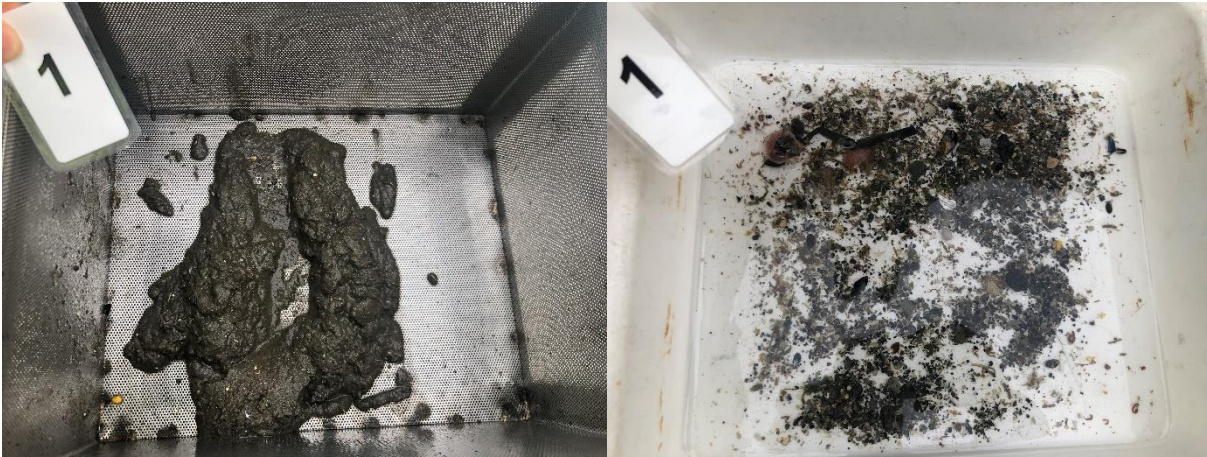
**Figur 6:** Bilder som viser sedimentet fra stasjon 1 før og etter siling. Sedimentet besto av silt og sand. Foto: Aqua Kompetanse AS.

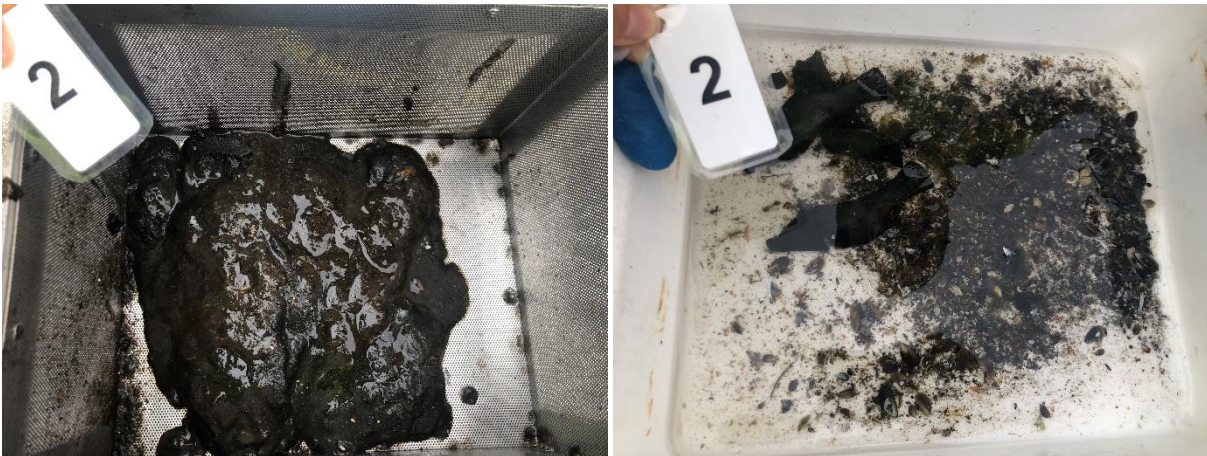
Undersøkelsen i 2019 ble utført etter brakklegging, og fikk da tilstand 1. Denne undersøkelsen er utført ved nåværende maks belastning, og viser at en del av stasjonene har fått en forverret tilstand. Stasjon to og tolv viser en forverring fra tilstand 1 til tilstand 3. Stasjon syv har gått fra tilstand 1 til tilstand 4 og stasjon tre har gått fra tilstand 1 til tilstand 2. De resterende stasjonene har samme tilstand som sist; tilstand 1.

**Figur 7:** Bilder som viser sedimentet fra stasjon 2 før og etter siling. Sedimentet besto av silt og sand. Foto: Aqua Kompetanse AS.

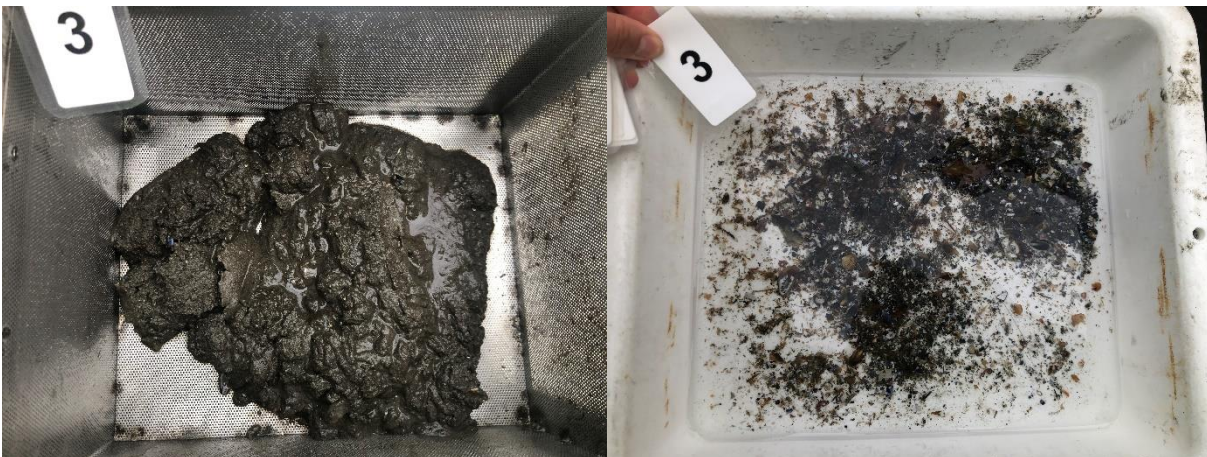
**Figur 8:** Bilder som viser sedimentet fra stasjon 3 før og etter siling. Sedimentet besto av silt og skjellsand. Foto: Aqua Kompetanse AS.

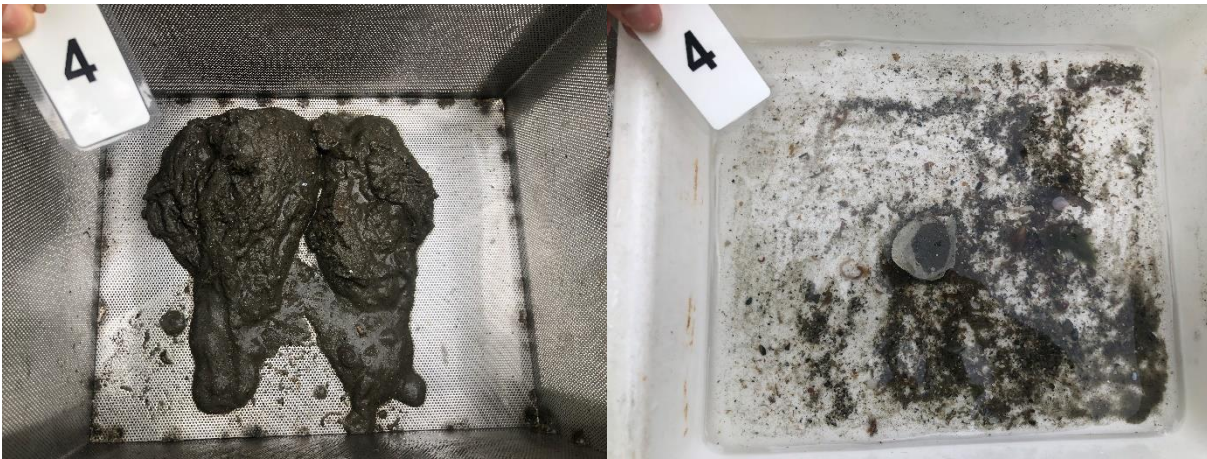
**Figur 9:** Bilder som viser sedimentet fra stasjon 4 før og etter siling. Sedimentet besto av silt og sand. Foto: Aqua Kompetanse AS.

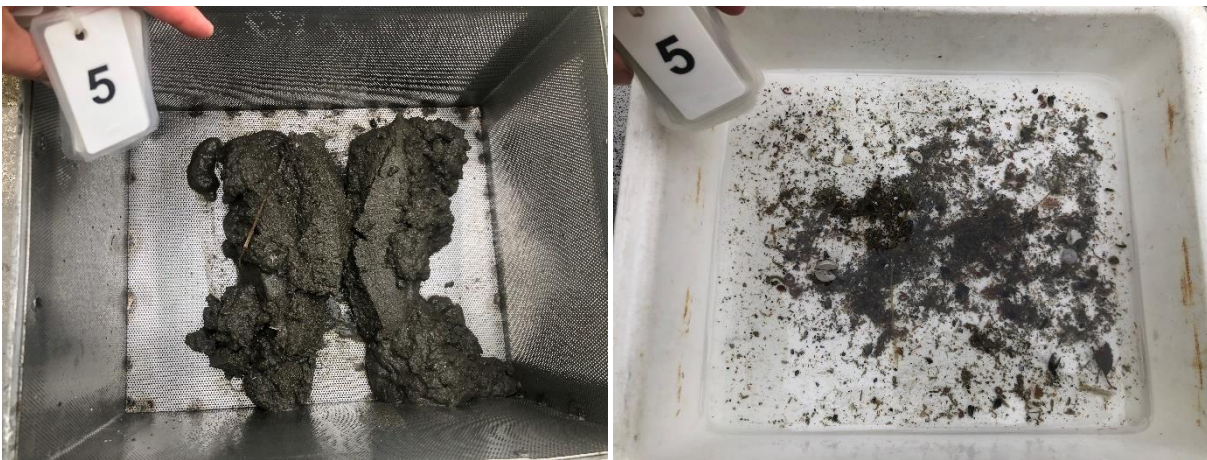
**Figur 10:** Bilder som viser sedimentet fra stasjon 5 før og etter siling. Sedimentet besto av silt og sand. Foto: Aqua Kompetanse AS.

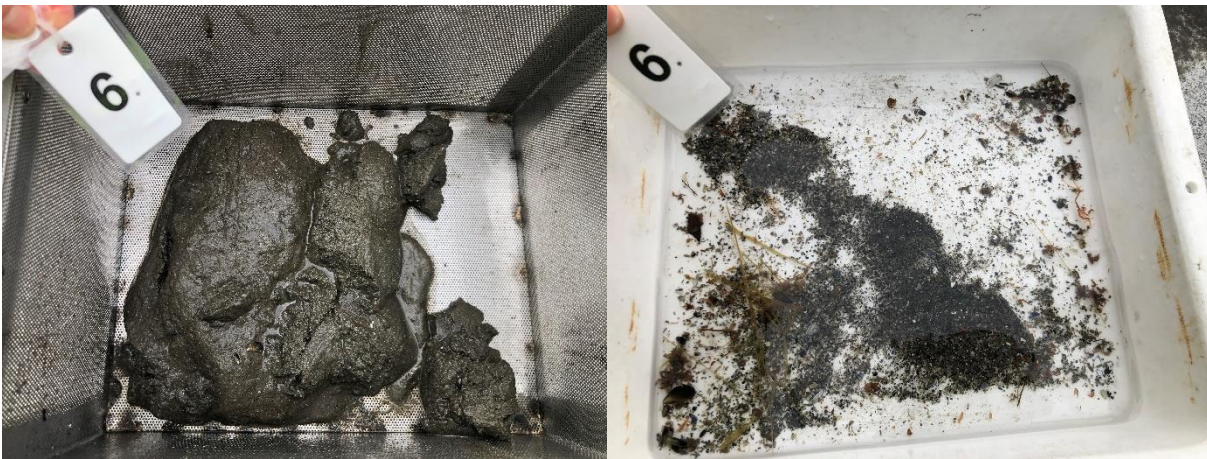
**Figur 11:** Bilder som viser sedimentet fra stasjon 6 før og etter siling. Sedimentet besto av silt, sand og skjellsand. Foto: Aqua Kompetanse AS.

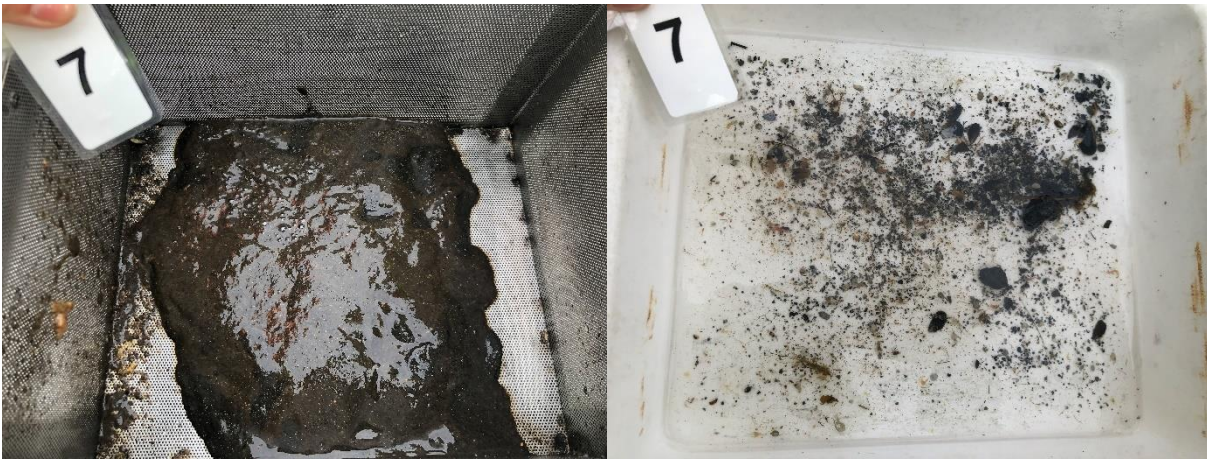
Det ble registrert gassbobler i prøve 7. Misfarging ble registrert i tre av seksten prøver. Prøve 2, 7 og 12 hadde sterk lukt, tre prøver hadde noe lukt og de resterende ti hadde ingen lukt. Konsistensen var fast i seks prøver, myk i syv og løs i tre. Grabbvolumet var under  $\frac{1}{4}$  i syv av prøvene og mellom  $\frac{1}{4}$  og  $\frac{3}{4}$  i ni. Tilstanden på de sensoriske registreringene ble 1, med en indeksverdi på 0,87 poeng.

Lokaliteten Meløysjøen ligger over en relativt flat bunn med lite variasjon i dybde (70-100m) og strømmålingene fra 2019 viser lite strømstille ved alle dyp. Ved nåværende undersøkelse på maks belastning utmerker stasjon 7 seg som særdeles påvirket, etterfulgt av stasjon 12 og 2. Det ble funnet lignende tendenser ved maks belastning i 2018, men lokaliteten restituerte seg fint ved brakklegging. Det er grunn til å tro at det samme vil skje ved neste brakkleggingsperiode. De øvrige prøvene ser fine ut, og totaltilstanden blir 1, med en indeksverdi på 0,98. Neste B-undersøkelse skal utføres ved neste maksimale belastning **Tabell 7**.

**Figur 12:** Bilder som viser sedimentet fra stasjon 7 før og etter siling. Sedimentet besto av silt og skjellsand. Det ble registrert fekalier i denne prøven. Foto: Aqua Kompetanse AS.

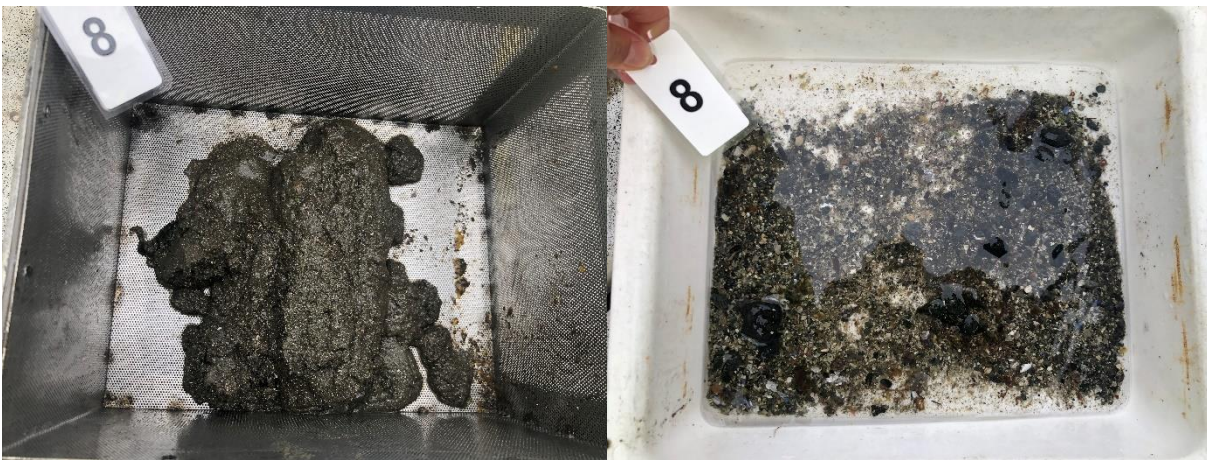
**Figur 13:** Bilder som viser sedimentet fra stasjon 8 før og etter siling. Sedimentet besto av silt, sand og skjellsand Foto: Aqua Kompetanse AS.

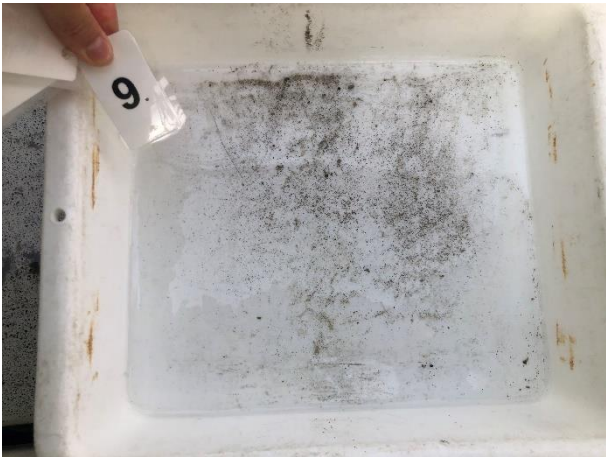
**Figur 14:** Bilde som viser sedimentet fra stasjon 9. Sedimentet besto av strø av silt på fjellbunn. Foto: Aqua Kompetanse AS.

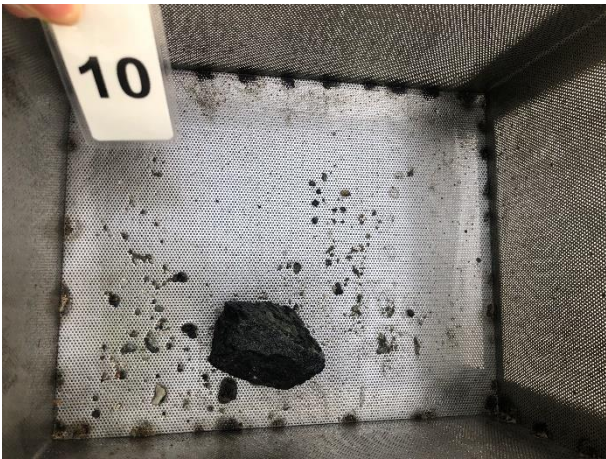
**Figur 15:** *Bilde som viser sedimentet fra stasjon 10. Sedimentet besto av strø av skjellsand på fjellbunn. Foto: Aqua Kompetanse AS.*

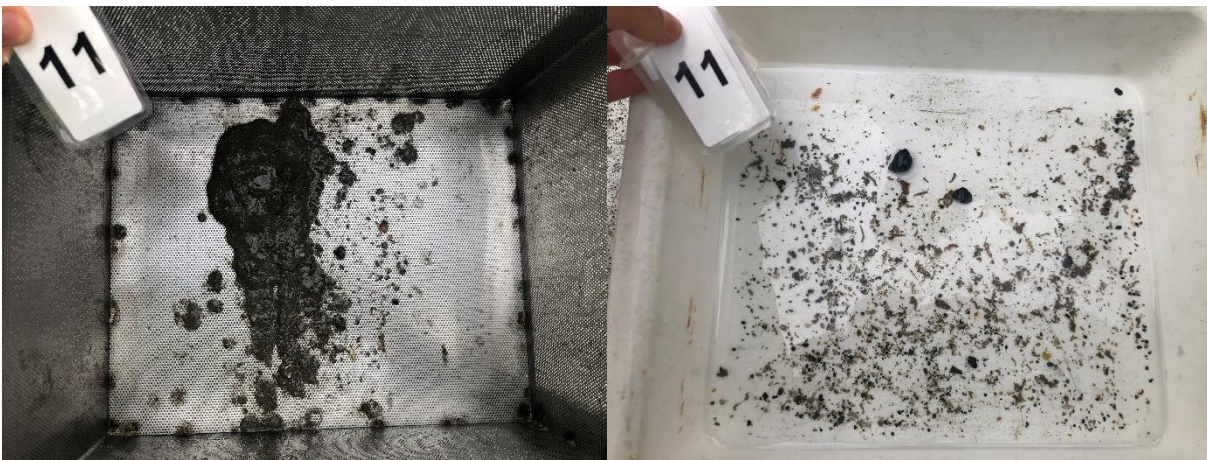
**Figur 16:** *Bilder som viser sedimentet fra stasjon 11 før og etter siling. Sedimentet besto av silt og skjellsand. Det ble registrert fekalier i denne prøven. Foto: Aqua Kompetanse AS.*

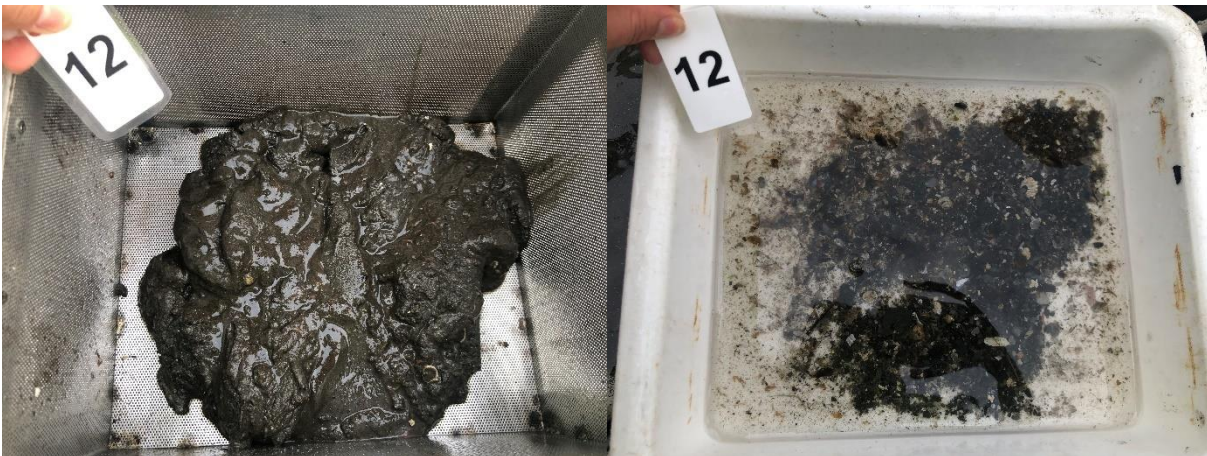
**Figur 17:** *Bilder som viser sedimentet fra stasjon 12 før og etter siling. Sedimentet besto av silt, sand og skjellsand. Foto: Aqua Kompetanse AS.*

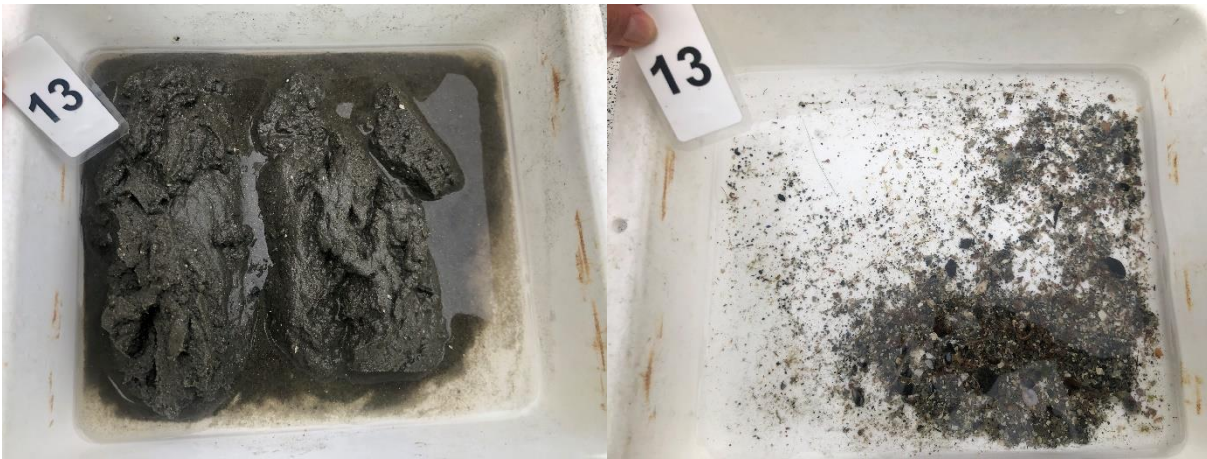
**Figur 18:** Bilder som viser sedimentet fra stasjon 13 før og etter siling. Sedimentet besto av silt, sand og skjellsand. Det ble registrert fekalier i denne prøven. Foto: Aqua Kompetanse AS.

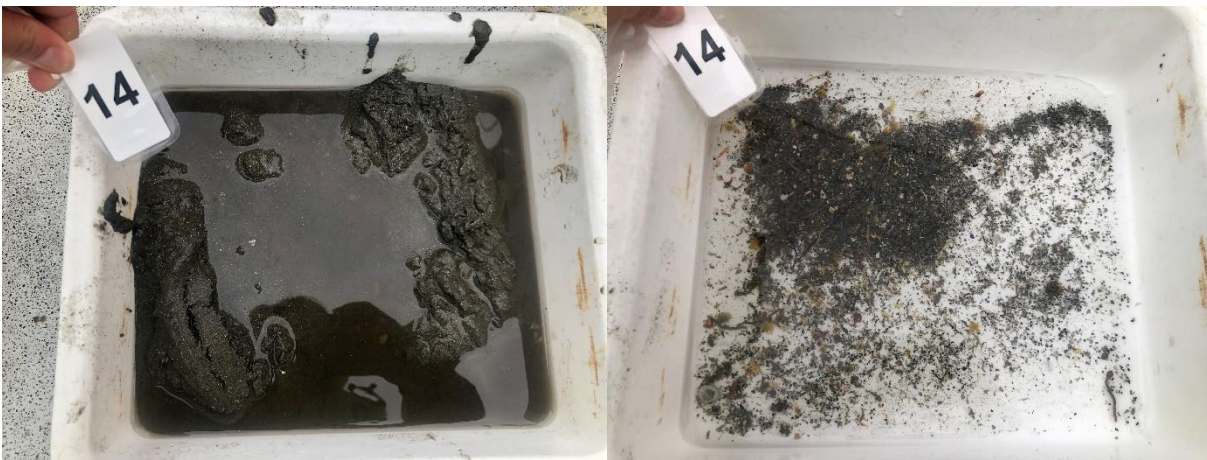
**Figur 19:** Bilder som viser sedimentet fra stasjon 14 før og etter siling. Sedimentet besto av silt og sand. Det ble registrert fekalier i denne prøven. Foto: Aqua Kompetanse AS.

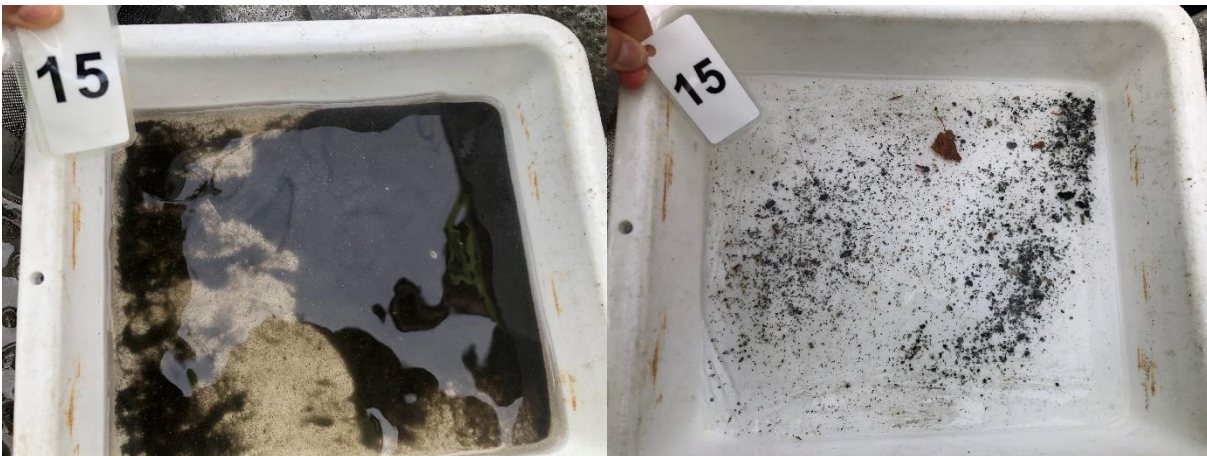
**Figur 20:** Bilder som viser sedimentet fra stasjon 15 før og etter siling. Sedimentet besto av silt og sand. Foto: Aqua Kompetanse AS.

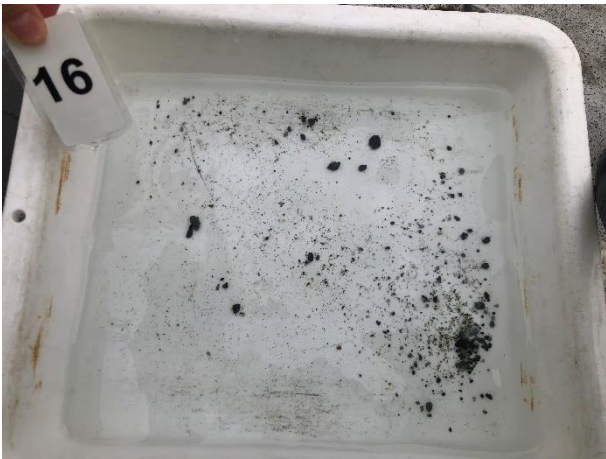
**Figur 21:** Bilde som viser sedimentet fra stasjon 16. Sedimentet besto av strø av grus på fjellbunn. Foto: Aqua Kompetanse AS.
