## B-undersøkelse ved Rendalsvik i Meløy kommune, mars 2025

Nova Sea Havbruk AS

Etter Norsk Standard NS 9410: 2016  
AQUA KOMPETANSE AS

| Feltdato: 19.03.2025<br>Toktleder: Sven Keizer | Rapportdato: 08.04.2025<br>Rapportnummer: 4079-3-25B | Antall sider totalt: 17 | |

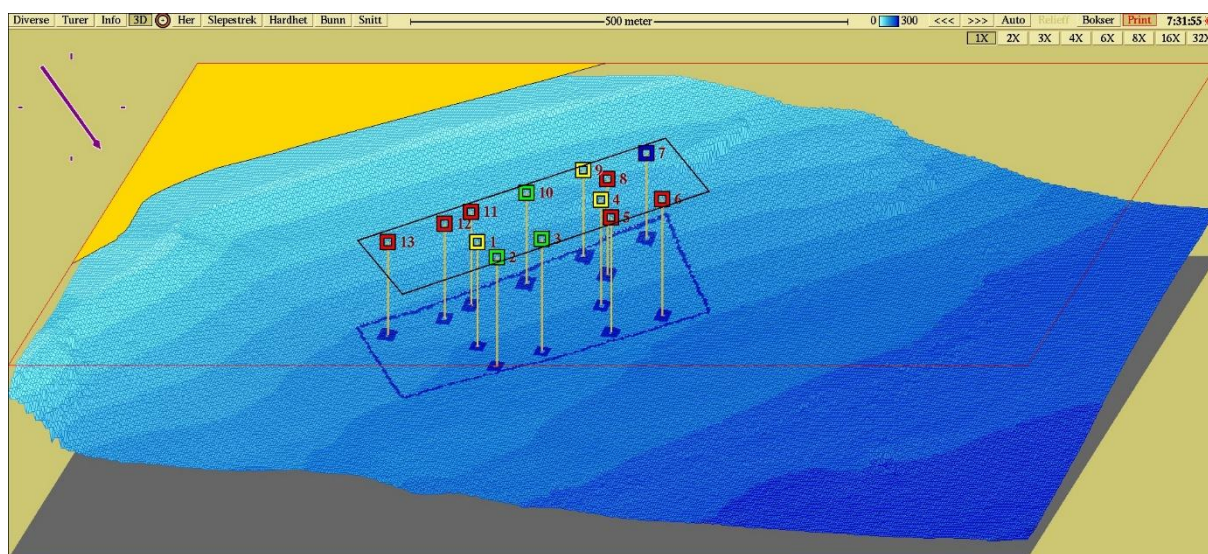
**Figur 3:** Tredimensjonalt isometrisk bunnkart med anleggsomriss og stasjoner. Stasjonene er markert med farge etter hva slags tilstand de har jamfør NS 9410:2016. Målestokk vises øverst i bildet. Kartdatum WGS84. Kilde: Olex.

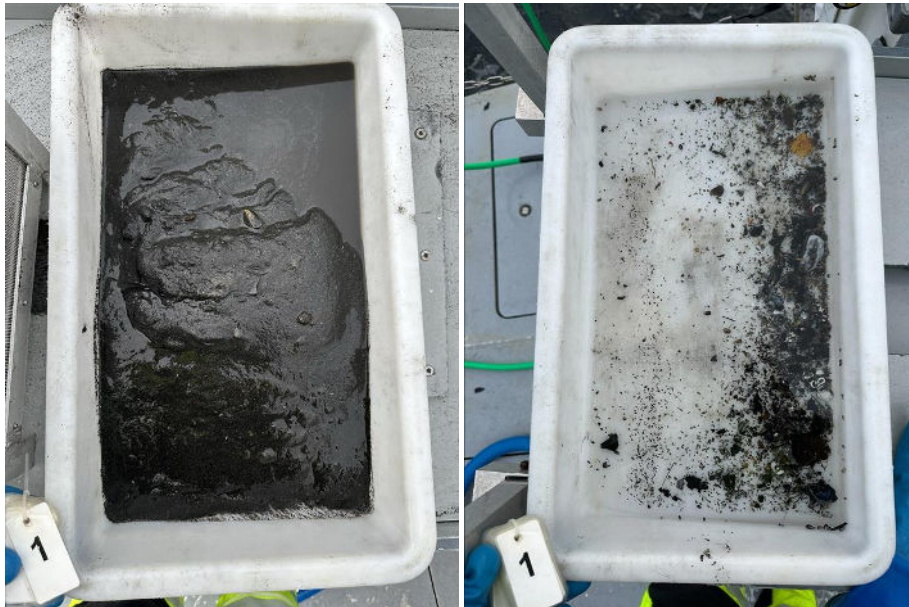
**Figur 1:** Bilder som viser sedimentet fra stasjon 1 før og etter siling. Sedimentet besto av silt og sand. Foto: Aqua Kompetanse AS.

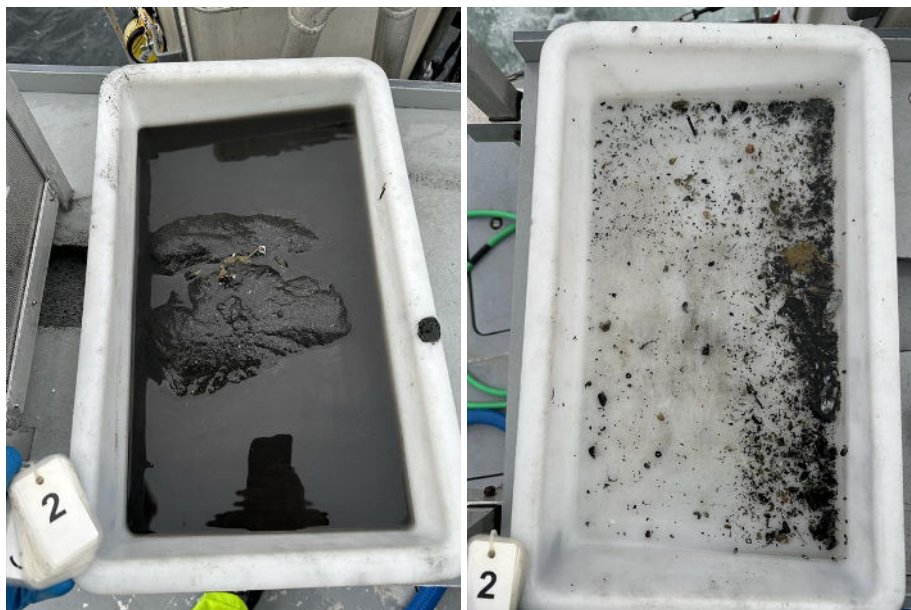
**Figur 2:** Bilder som viser sedimentet fra stasjon 2 før og etter siling. Sedimentet besto av silt. Foto: Aqua Kompetanse AS.

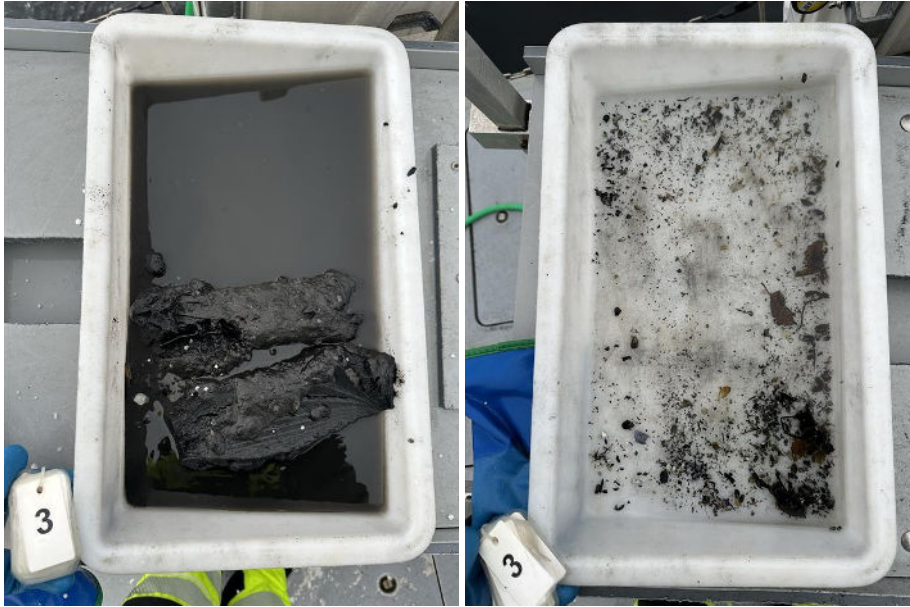
**Figur 3:** Bilder som viser sedimentet fra stasjon 3 før og etter siling. Sedimentet besto av silt og leire. Foto: Aqua Kompetanse AS.

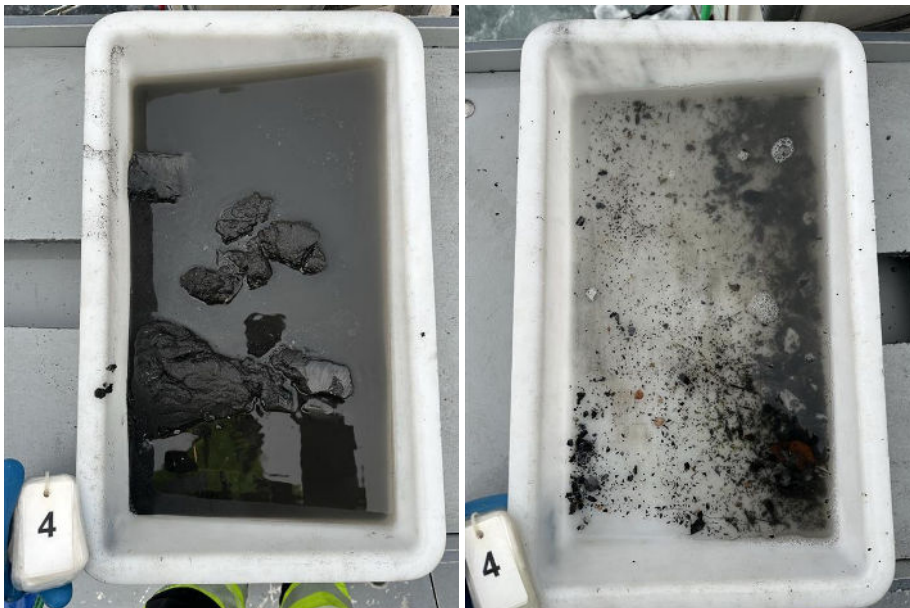
**Figur 4:** Bilder som viser sedimentet fra stasjon 4 før og etter siling. Sedimentet besto av silt og leire. Foto: Aqua Kompetanse AS.

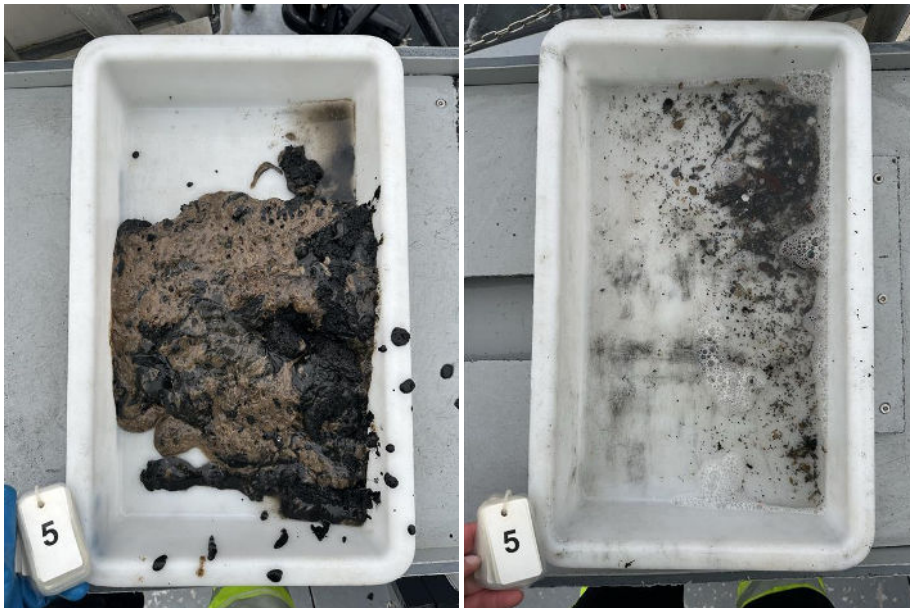
**Figur 5:** Bilder som viser sedimentet fra stasjon 5 før og etter siling. Sedimentet besto av silt. Det ble registrert rester av fôr og fekalier ved stasjonen. Foto: Aqua Kompetanse AS.

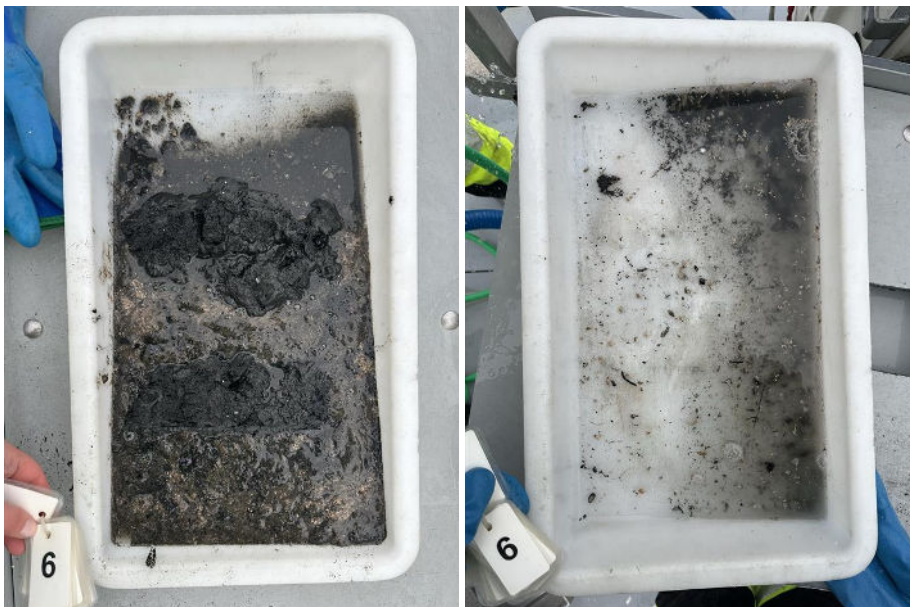
**Figur 6:** Bilder som viser sedimentet fra stasjon 6 før og etter siling. Sedimentet besto av silt. Det ble registrert rester av fôr og fekalier ved stasjonen. Foto: Aqua Kompetanse AS.

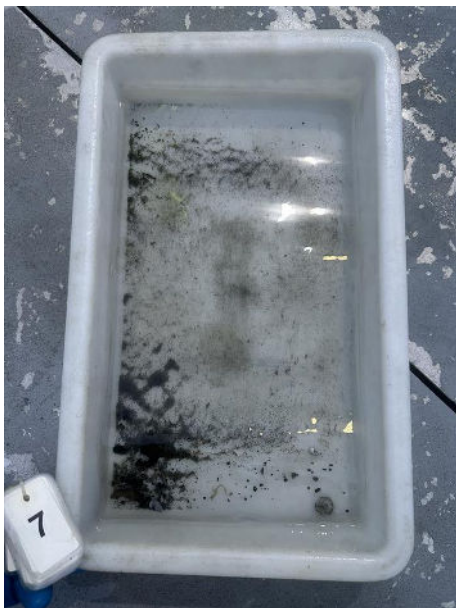
**Figur 7:** Bilde som viser sediment fra stasjon 7. Sedimentet besto av strø av silt på fjellbunn. Foto: Aqua Kompetanse AS.

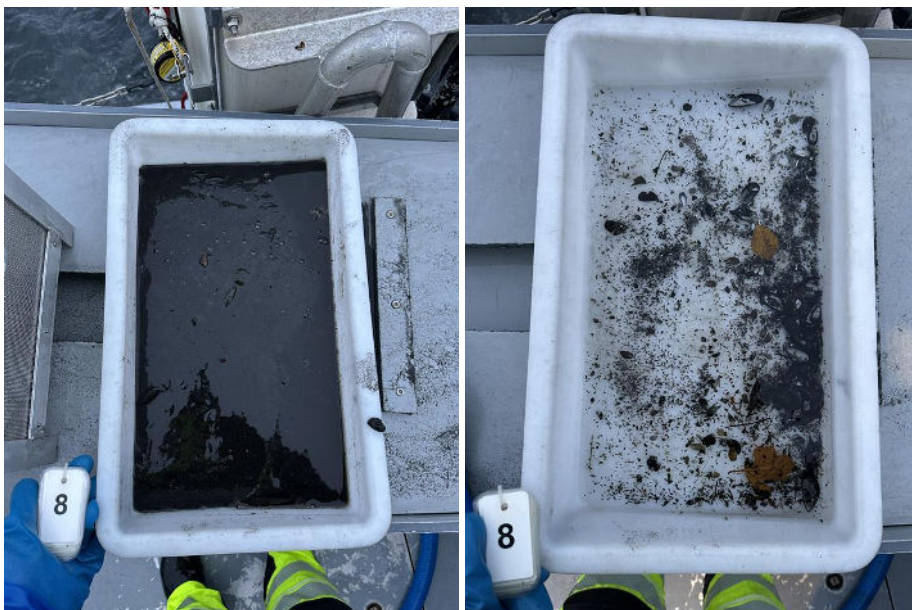
**Figur 8:** Bilder som viser sedimentet fra stasjon 8 før og etter siling. Sedimentet besto av silt og grus. Foto: Aqua Kompetanse AS.

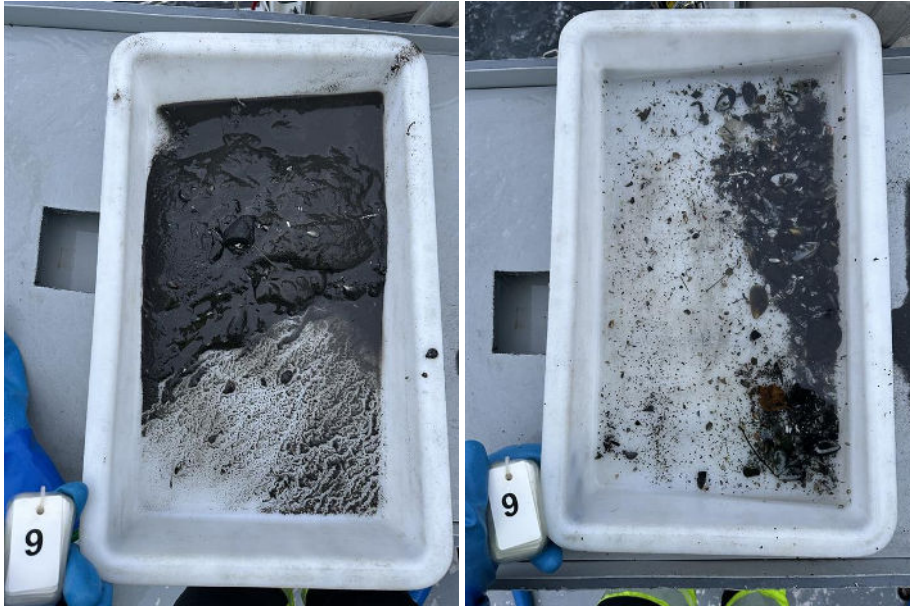
**Figur 9:** Bilder som viser sedimentet fra stasjon 9 før og etter siling. Sedimentet besto av silt på steinbunn. Foto: Aqua Kompetanse AS.

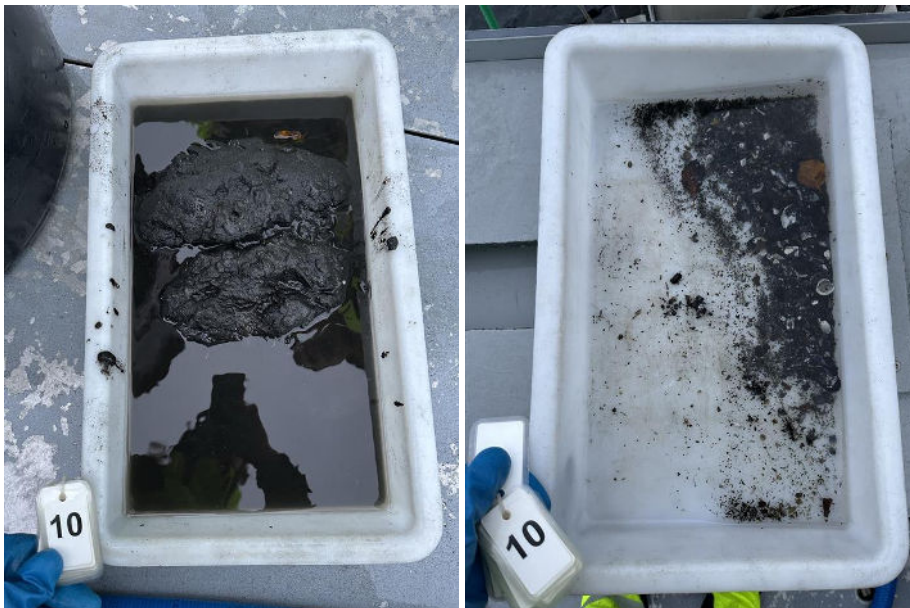
**Figur 10:** Bilder som viser sedimentet fra stasjon 10 før og etter siling. Sedimentet besto av silt. Det ble registrert rester av fôr ved stasjonen. Foto: Aqua Kompetanse AS.

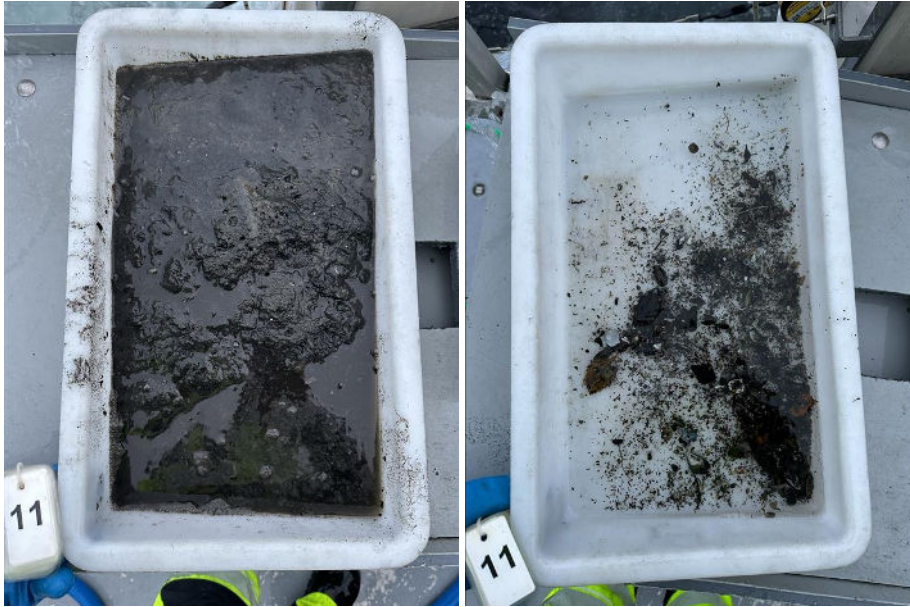
**Figur 11:** Bilder som viser sedimentet fra stasjon 11 før og etter siling. Sedimentet besto av silt. Det ble registrert rester av fôr ved stasjonen. Foto: Aqua Kompetanse AS.

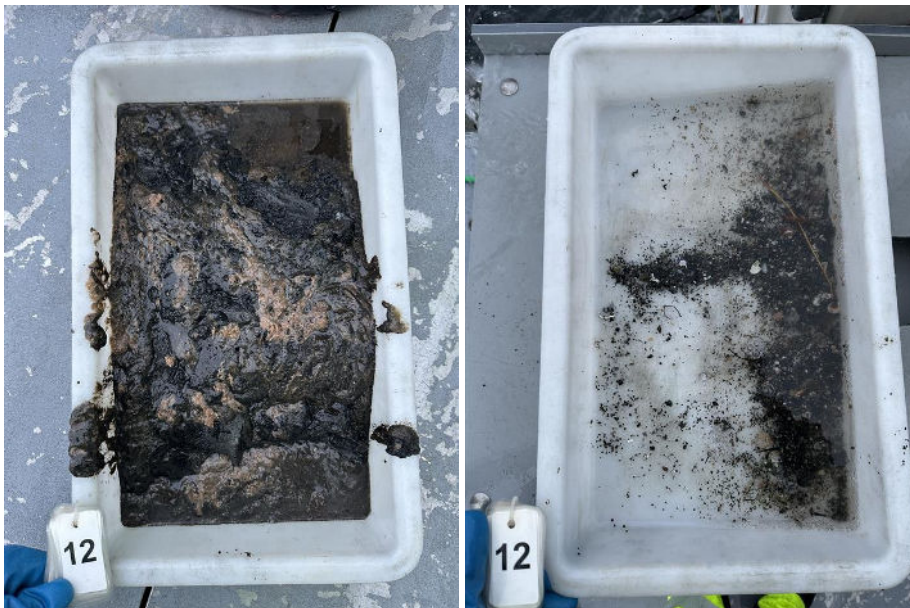
**Figur 12:** Bilder som viser sedimentet fra stasjon 12 før og etter siling. Sedimentet besto av silt og grus. Det ble registrert rester av fôr og fekalier ved stasjonen. Foto: Aqua Kompetanse AS.

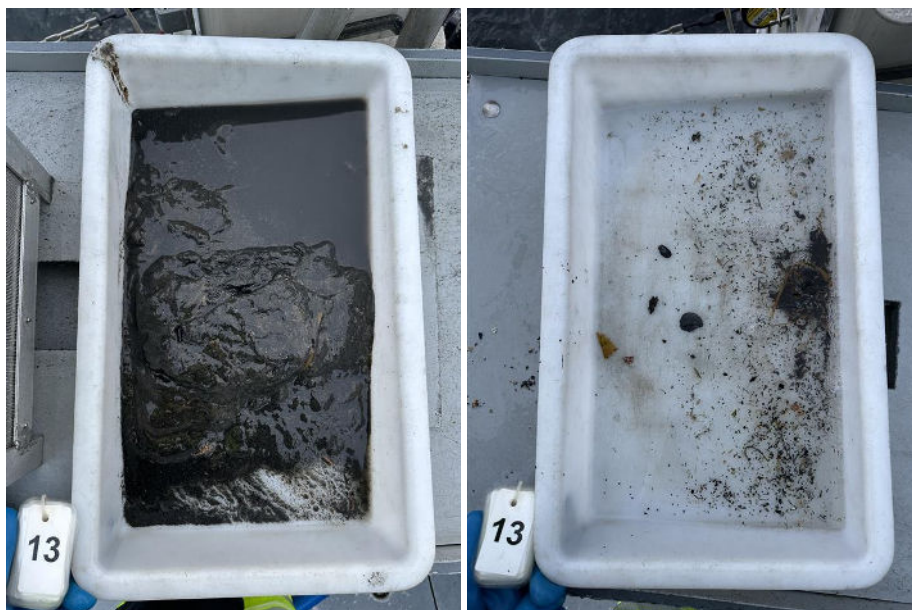
**Figur 13:** Bilder som viser sedimentet fra stasjon 13 før og etter siling. Sedimentet besto av silt og sand. Det ble registrert rester av fôr og fekalier ved stasjonen. Foto: Aqua Kompetanse AS.
