## B-undersøkelse ved Bukkøya Ø i Rødøy kommune, oktober 2022

Nova Sea AS

**Etter Norsk Standard NS 9410: 2016**

| Feltdato: 25.10.2022<br>Toktleder: Reidun Lund | Rapportdato: 15.11.2022<br>Rapportnummer: 1786-10-22B<br>Antall sider: 18 | |

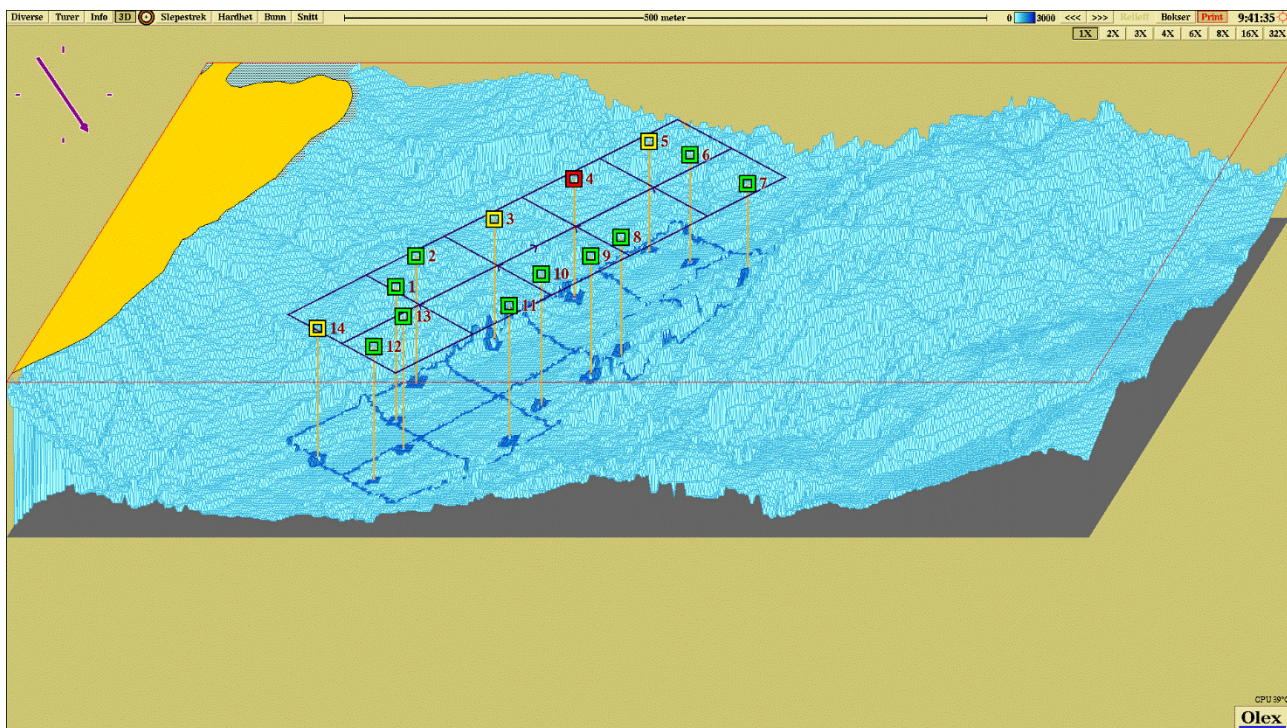
**Figur 4:** Tredimensjonalt isometrisk bunnkart med anleggsomriss og stasjoner. Stasjonene er markert med farge etter hva slags tilstand de har jamfør **Tabell 10**. Målestokk vises øverst i bildet. Kartdatum WGS84. Kilde: Olex.

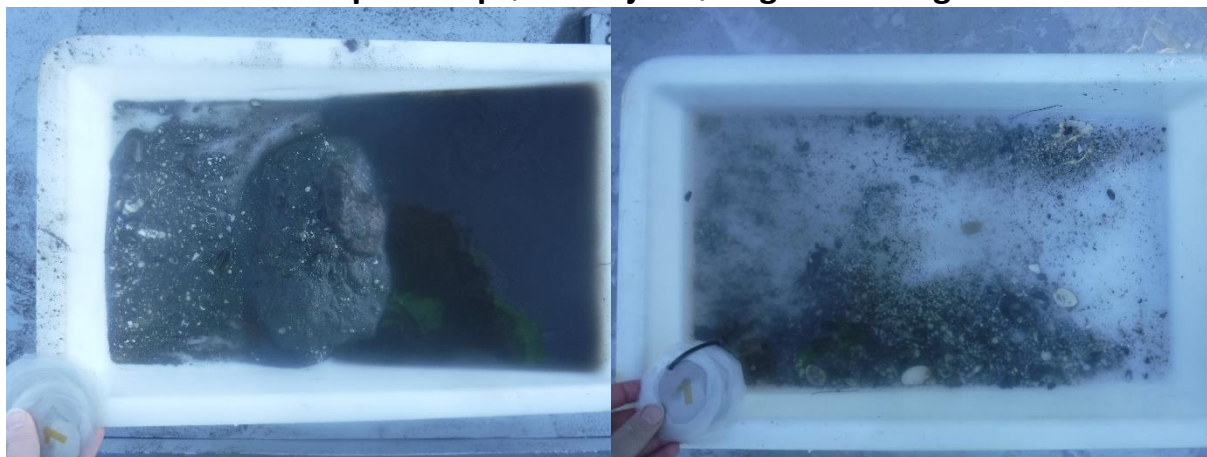
**Figur 6:** Bilder som viser sedimentet fra stasjon 1 før og etter siling. Sedimentet besto av silt og skjellsand. Det ble registrert fôrrester i denne prøven. Foto: Aqua Kompetanse AS.

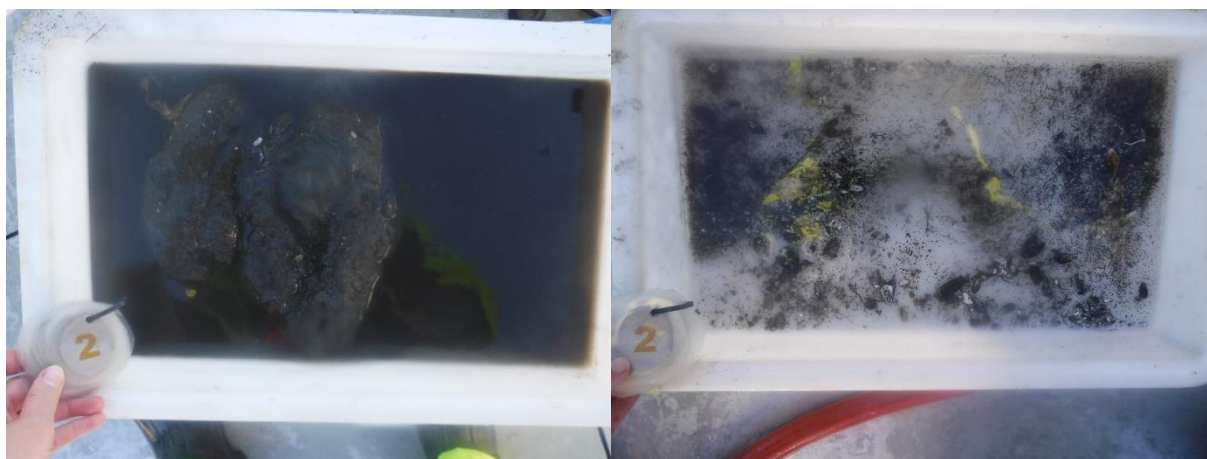
**Figur 7:** Bilder som viser sedimentet fra stasjon 2 før og etter siling. Sedimentet besto av silt og skjellsand. Det ble funnet fôrrester og fekalier i denne prøven. Foto: Aqua Kompetanse AS.

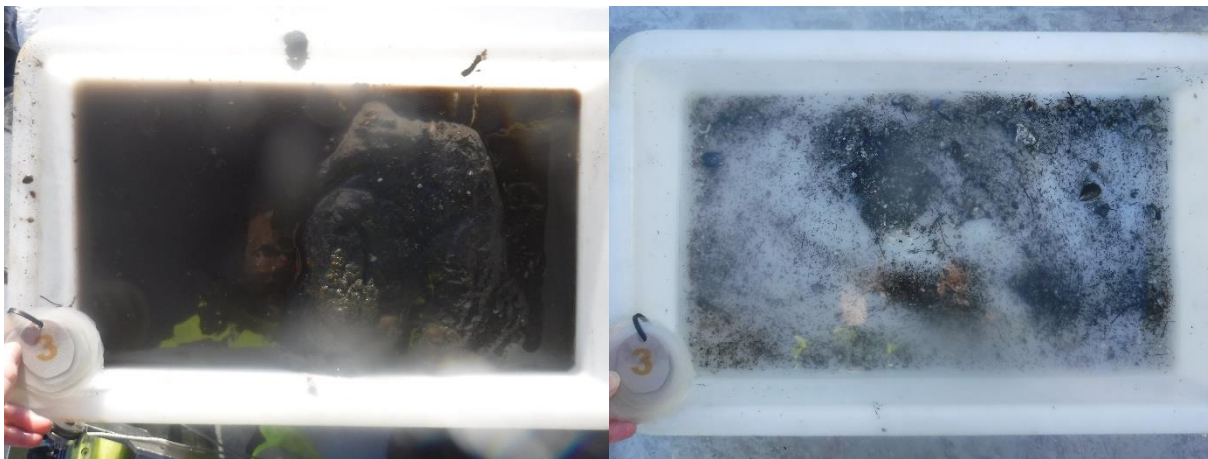
**Figur 8:** Bilder som viser sedimentet fra stasjon 3 før og etter siling. Sedimentet besto av silt og skjellsand. Det ble funnet fôrrester i denne prøven. Foto: Aqua Kompetanse AS.

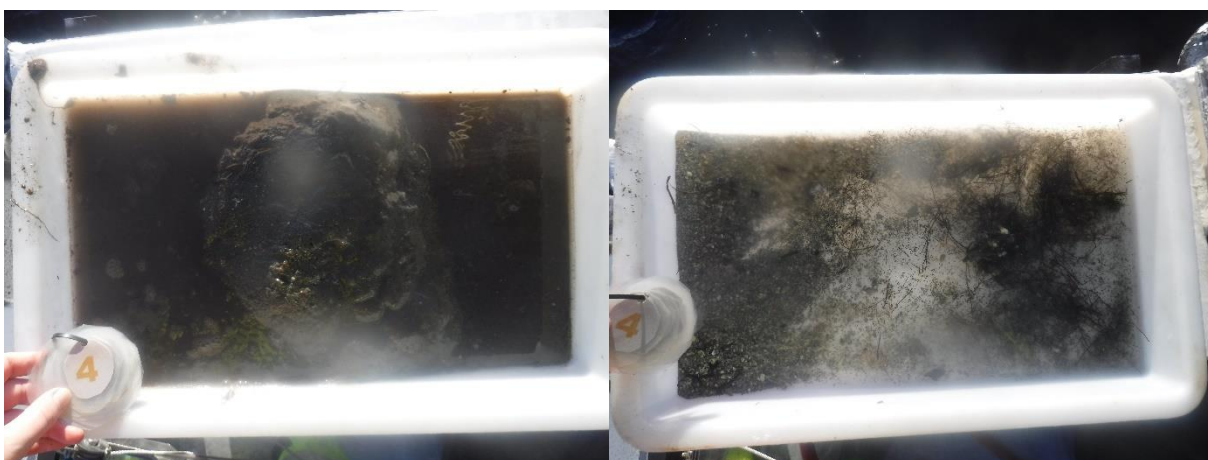
Ved stasjon fire ble det registrert gassbobler, det ble ikke registrert slamdannelse ved noe stasjoner. Det ble registrert misfarge ved ti av fjorten stasjoner og noe lukt ved fem stasjoner. Konsistensen var myk ved samtlige stasjoner og grabbvolumet var mellom  $\frac{1}{4}$  og  $\frac{3}{4}$  ved alle stasjonene utenom stasjon elleve der volumet var under  $\frac{1}{4}$ . Tilstanden på de sensoriske registreringene ble 2, med en indeksverdi på 1,18 poeng.

**Figur 9:** Bilder som viser sedimentet fra stasjon 4 før og etter siling. Sedimentet besto av silt og skjellsand. Foto: Aqua Kompetanse AS.

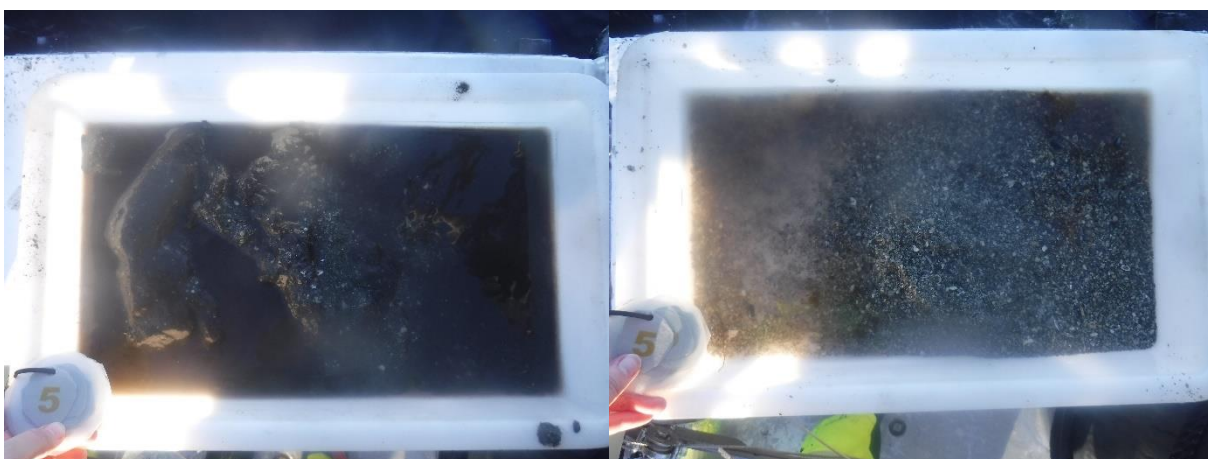
**Figur 10:** Bilder som viser sedimentet fra stasjon 5 før og etter siling. Sedimentet besto av silt og skjellsand. Foto: Aqua Kompetanse AS.

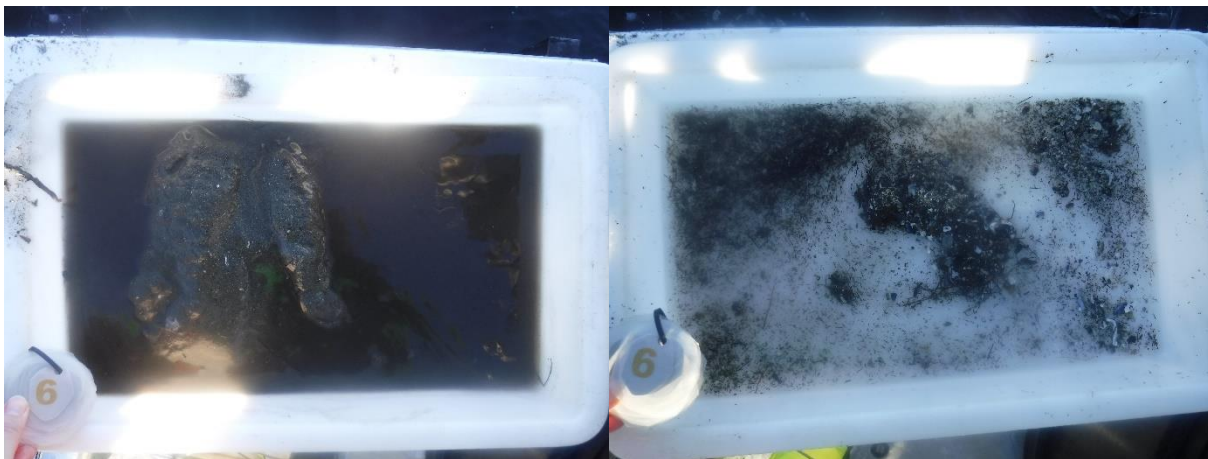
**Figur 11:** Bilder som viser sedimentet fra stasjon 6 før og etter siling. Sedimentet besto av silt og skjellsand. Foto: Aqua Kompetanse AS.

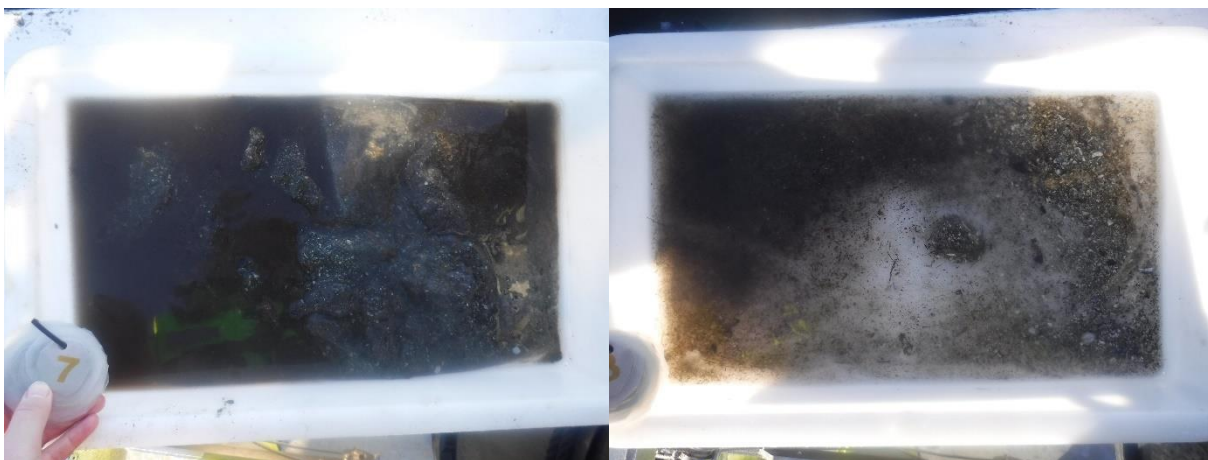
**Figur 12:** Bilder som viser sedimentet fra stasjon 7 før og etter siling. Sedimentet besto av silt og skjellsand. Foto: Aqua Kompetanse AS.

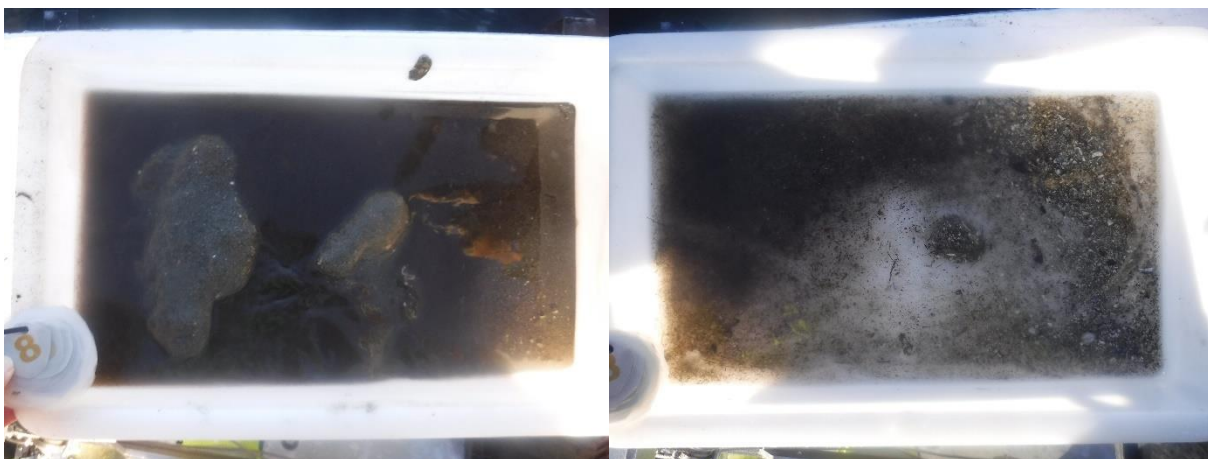
**Figur 13:** Bilder som viser sedimentet fra stasjon 8 før og etter siling. Sedimentet besto av silt og skjellsand. Foto: Aqua Kompetanse AS.

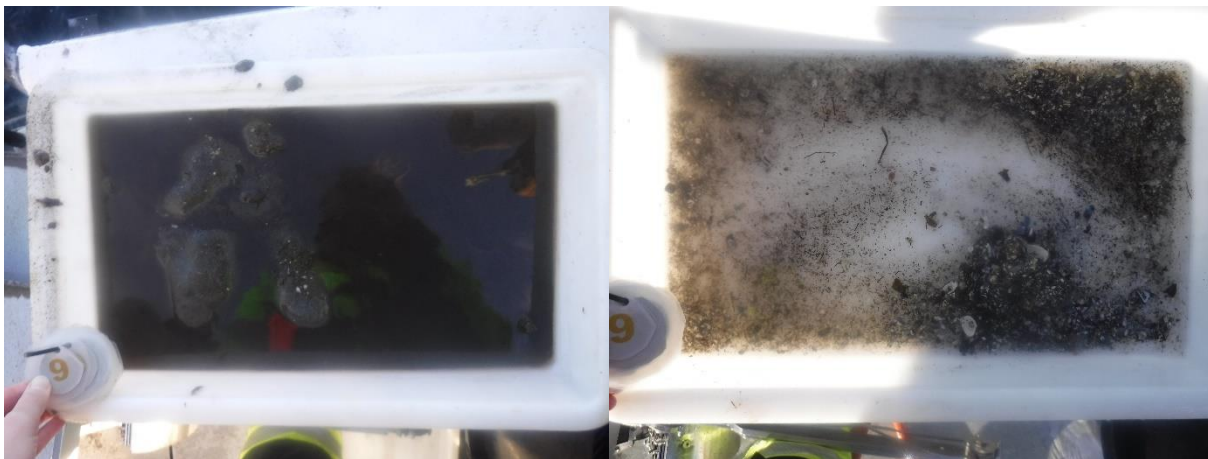
**Figur 14:** Bilder som viser sedimentet fra stasjon 9 før og etter siling. Sedimentet besto av silt og skjellsand. Foto: Aqua Kompetanse AS.

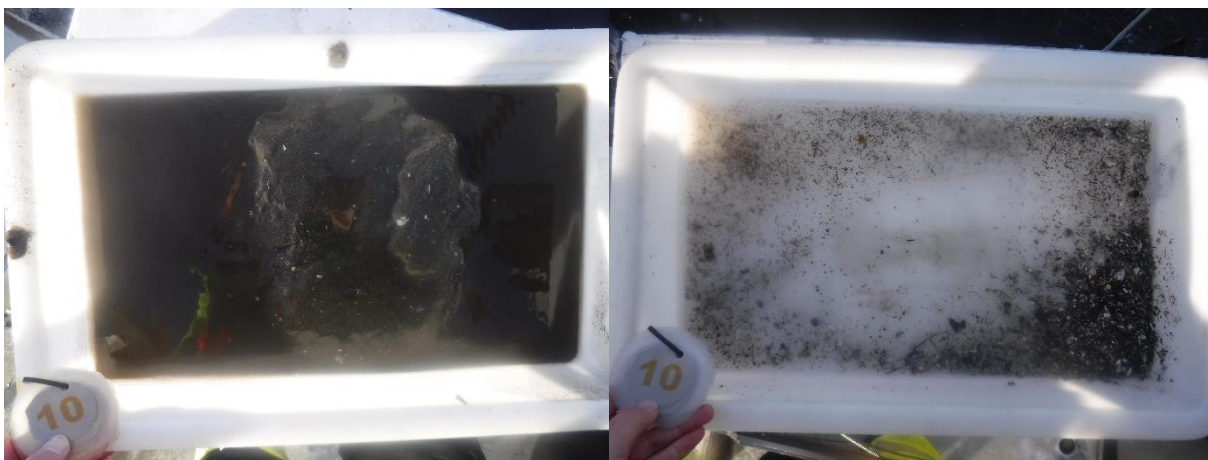
**Figur 15:** Bilder som viser sedimentet fra stasjon 10 før og etter siling. Sedimentet besto av silt og skjellsand. Foto: Aqua Kompetanse AS.

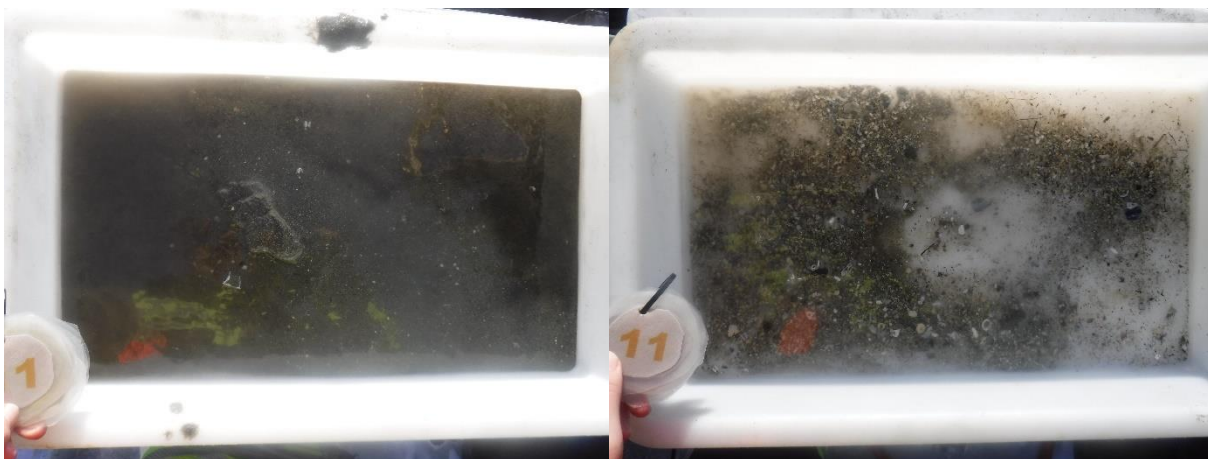
**Figur 16:** Bilder som viser sedimentet fra stasjon 11 før og etter siling. Sedimentet besto av silt og skjellsand. Foto: Aqua Kompetanse AS.

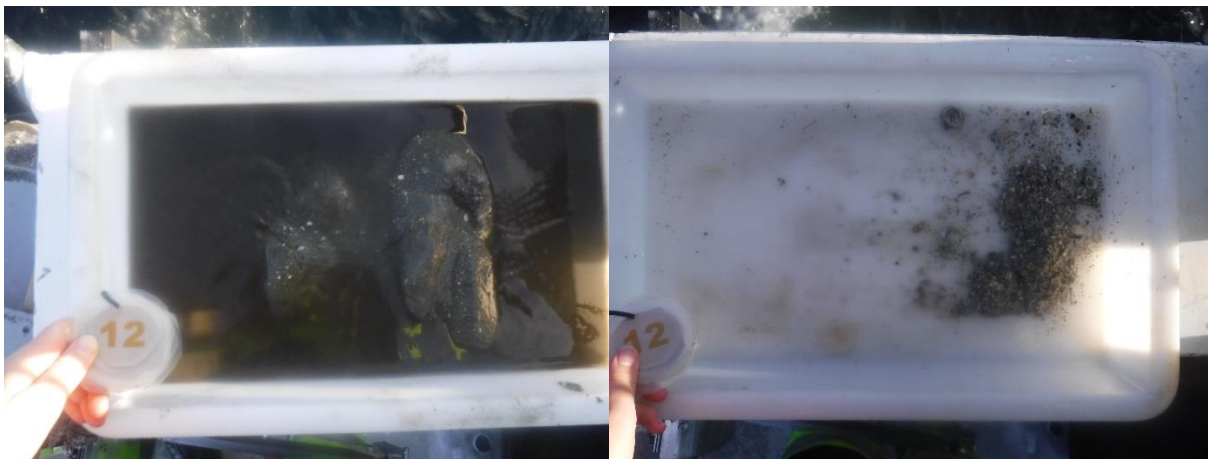
**Figur 17:** Bilder som viser sedimentet fra stasjon 12 før og etter siling. Sedimentet besto av silt og skjellsand. Foto: Aqua Kompetanse AS.

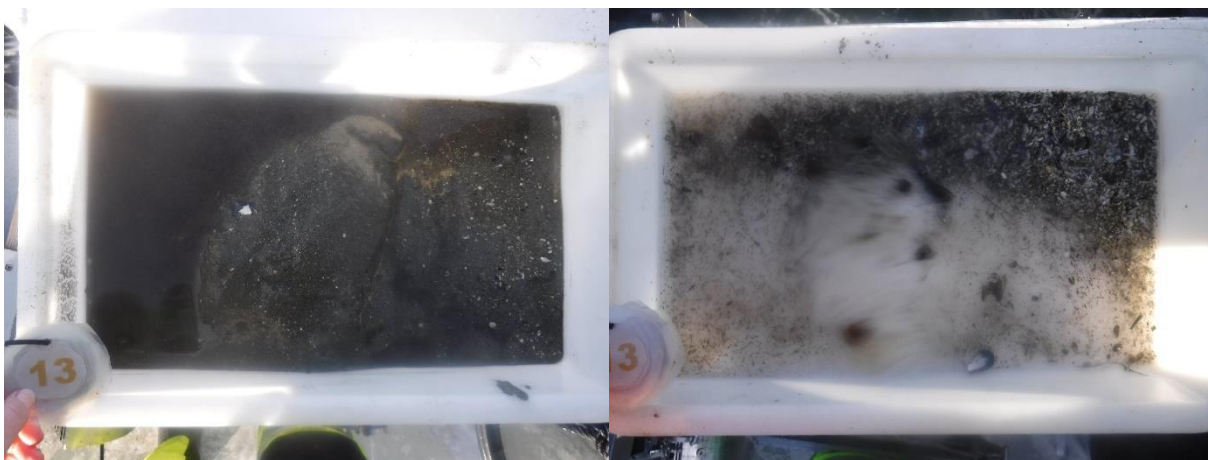
**Figur 18:** Bilder som viser sedimentet fra stasjon 13 før og etter siling. Sedimentet besto av silt, sand og skjellsand. Foto: Aqua Kompetanse AS.

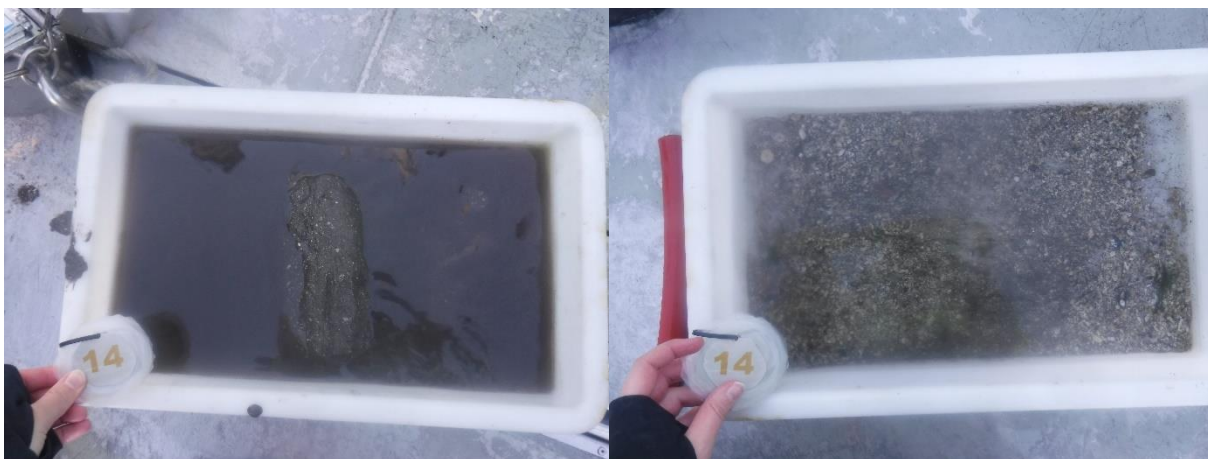
**Figur 19:** Bilder som viser sedimentet fra stasjon 14 før og etter siling. Sedimentet besto av silt, sand og skjellsand. Foto: Aqua Kompetanse AS.
