B-undersøkelse ved Bukkøya Ø i Lurøy kommune, september 2024

Nova Sea Havbruk AS

Etter Norsk Standard NS 9410: 2016
AQUA KOMPETANSE AS

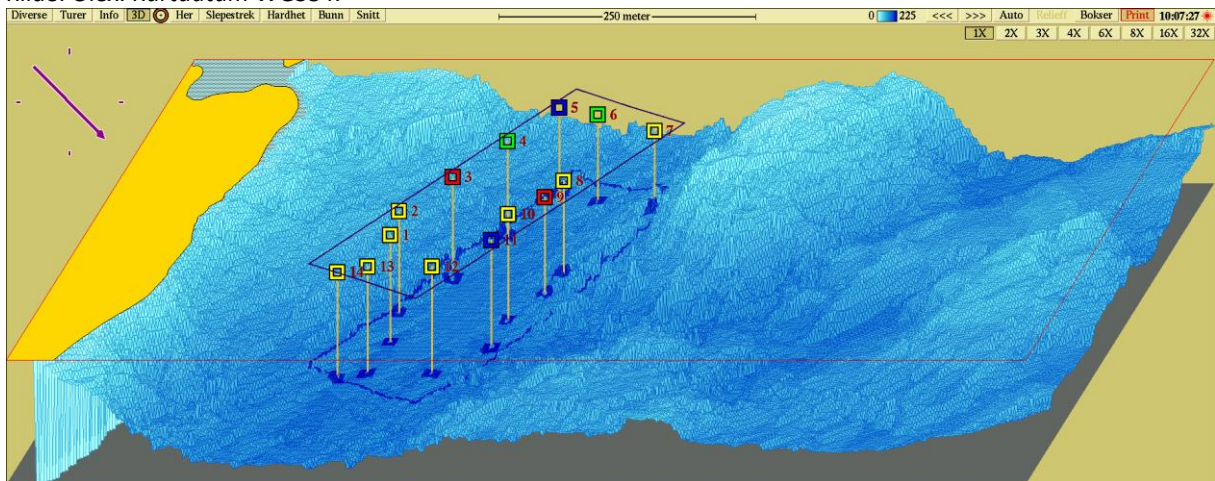
Figur 3: Tredimensjonalt isometrisk bunnkart med anleggsomriss og stasjoner. Stasjonene er markert med farge etter hva slags tilstand de har jamfør NS 9410:2016. Målestokk vises øverst i bildet. Kartdatum WGS84. Kilde: Olex.

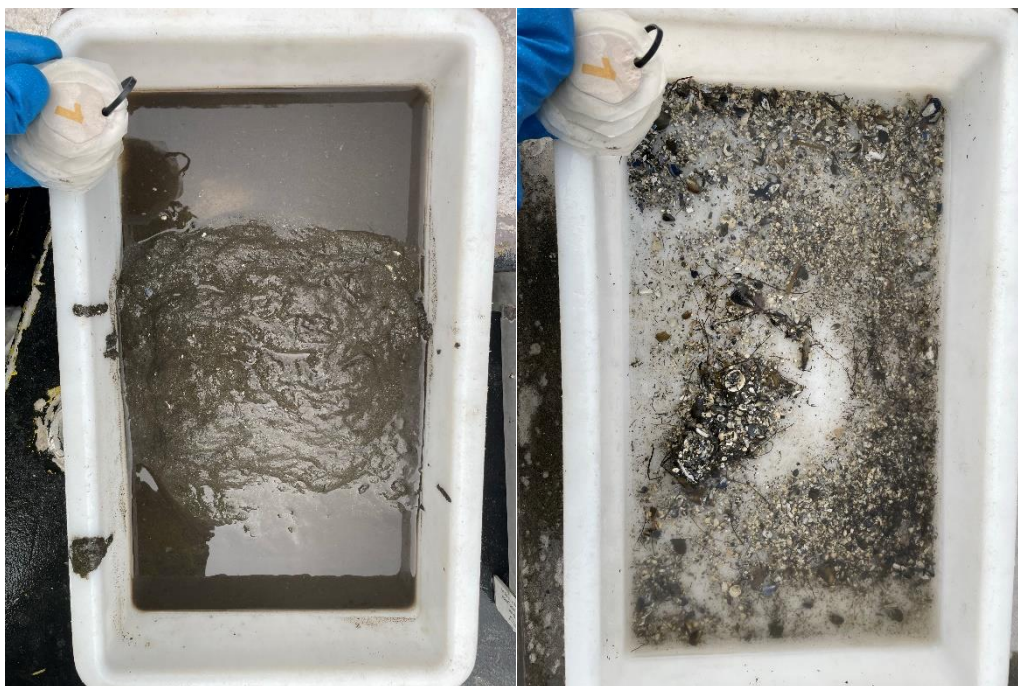
Figur 1: Bilder som viser sedimentet fra stasjon 1 før og etter siling. Sedimentet besto av silt og sand. Det ble registrert rester av fekalier ved stasjonen. Foto: Aqua Kompetanse AS.

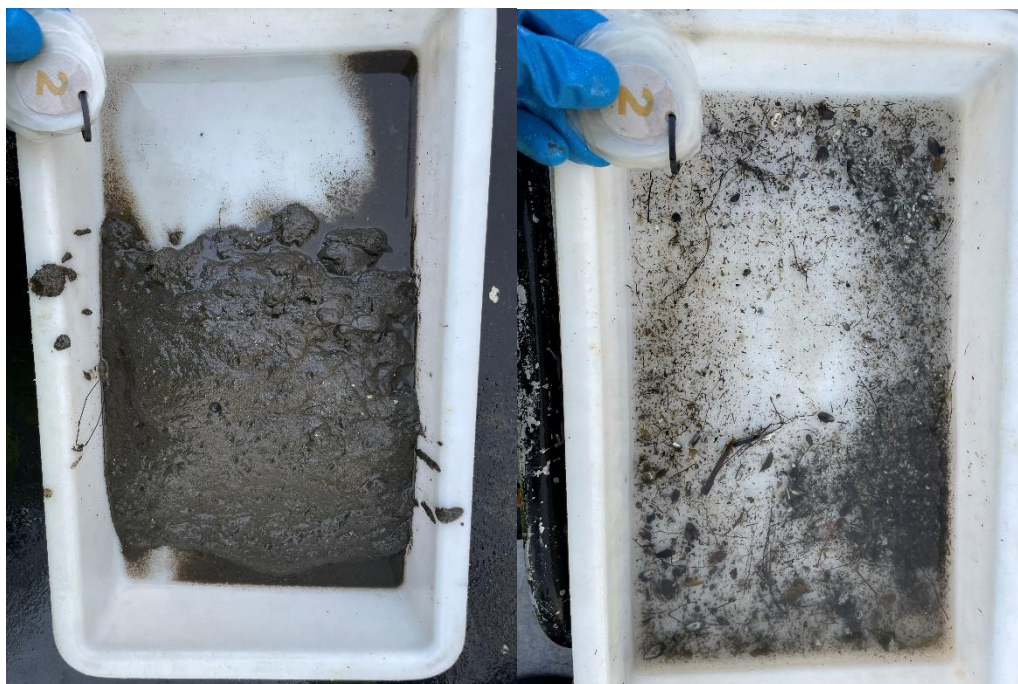
Figur 2: Bilder som viser sedimentet fra stasjon 2 før og etter siling. Sedimentet besto av silt og sand. Foto: Aqua Kompetanse AS.

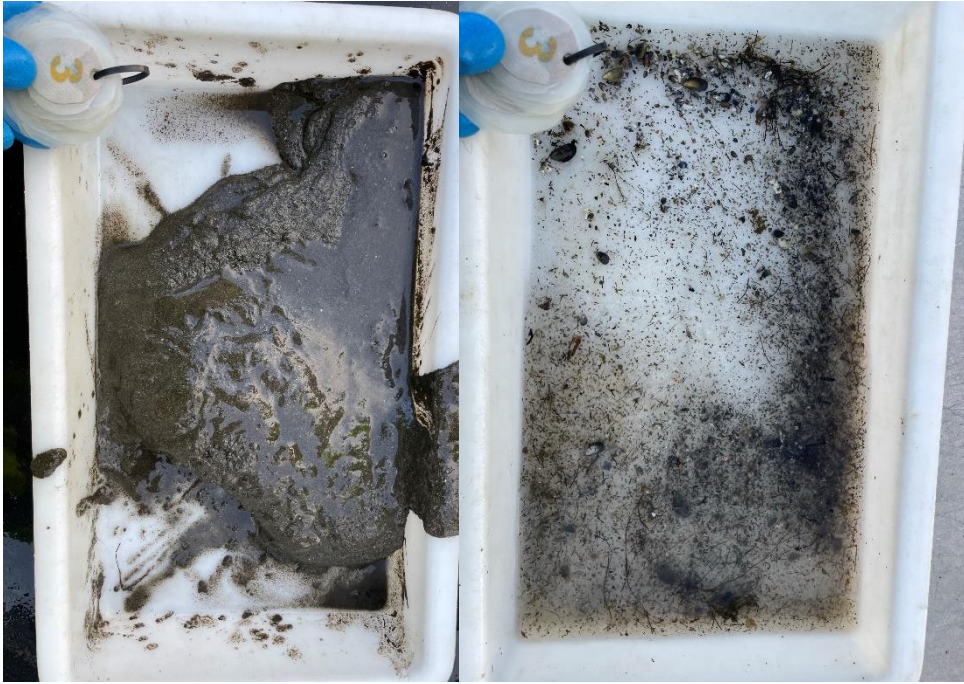
Figur 3: Bilder som viser sedimentet fra stasjon 3 før og etter siling. Sedimentet besto av silt og sand. Foto: Aqua Kompetanse AS.

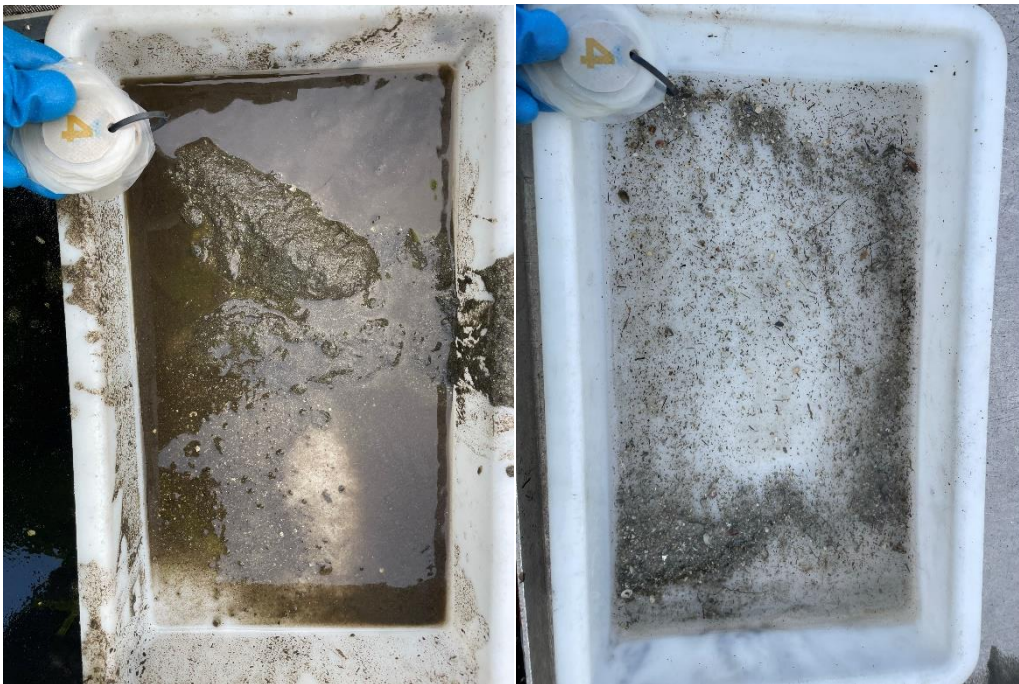
Figur 4: Bilder som viser sedimentet fra stasjon 4 før og etter siling. Sedimentet besto av silt, sand og skjellsand. Det ble registrert rester av fekalier ved stasjonen. Foto: Aqua Kompetanse AS.

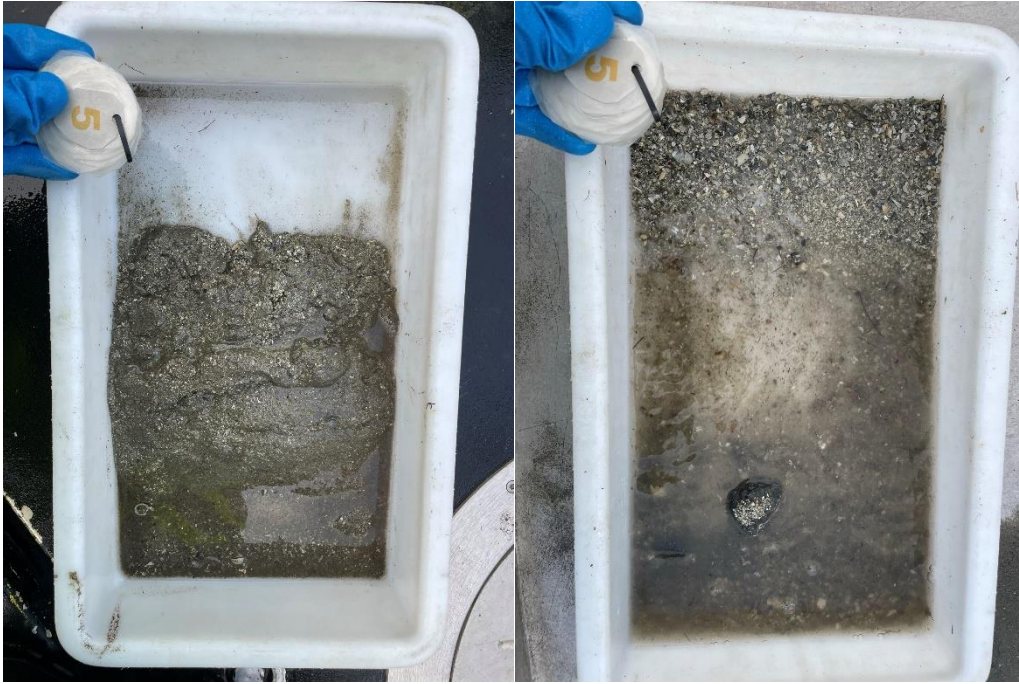
Figur 5: Bilder som viser sedimentet fra stasjon 5 før og etter siling. Sedimentet besto av sand, skjellsand og silt. Det ble registrert rester av fekalier ved stasjonen. Foto: Aqua Kompetanse AS.

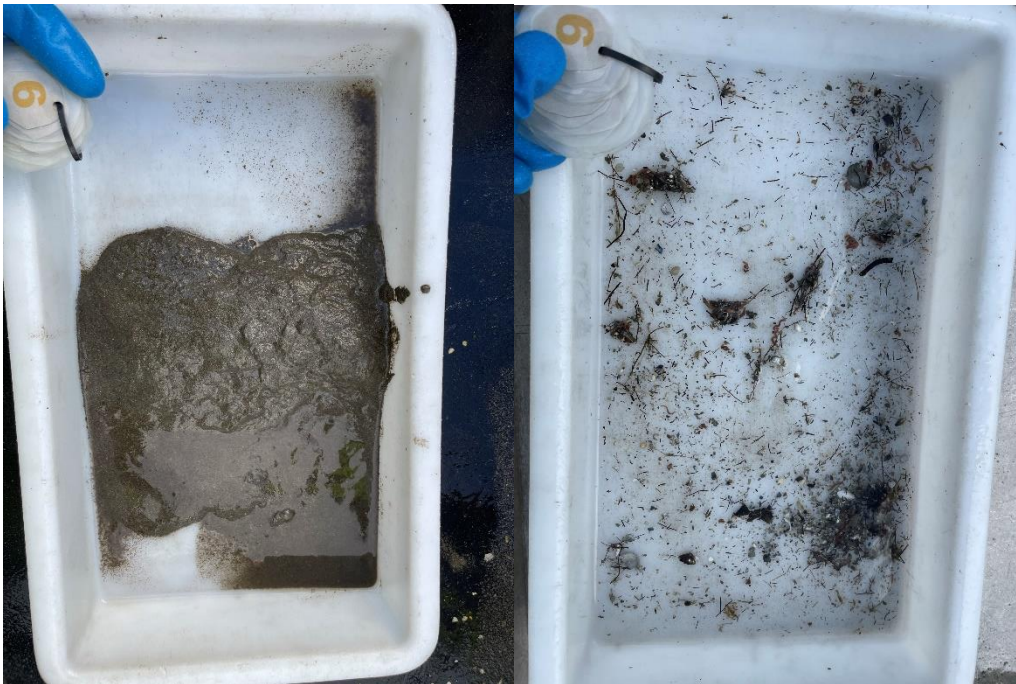
Figur 6: Bilder som viser sedimentet fra stasjon 6 før og etter siling. Sedimentet besto av silt og sand. Foto: Aqua Kompetanse AS.

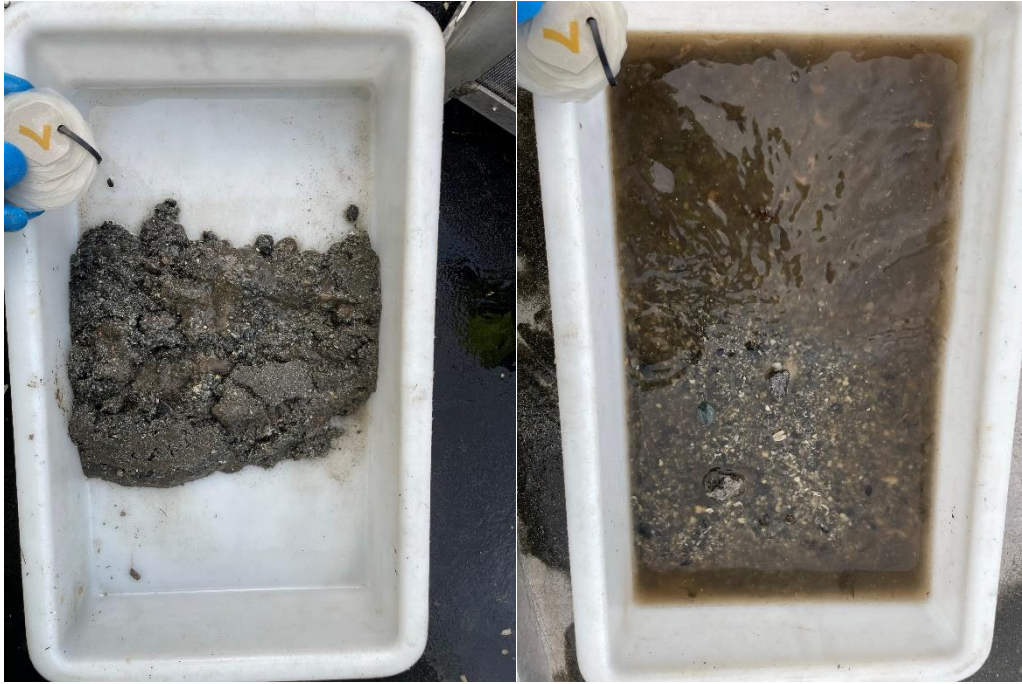
Figur 7: Bilder som viser sedimentet fra stasjon 7 før og etter siling. Sedimentet besto av silt, sand og grus. Det ble registrert rester av fekalier ved stasjonen. Foto: Aqua Kompetanse AS.

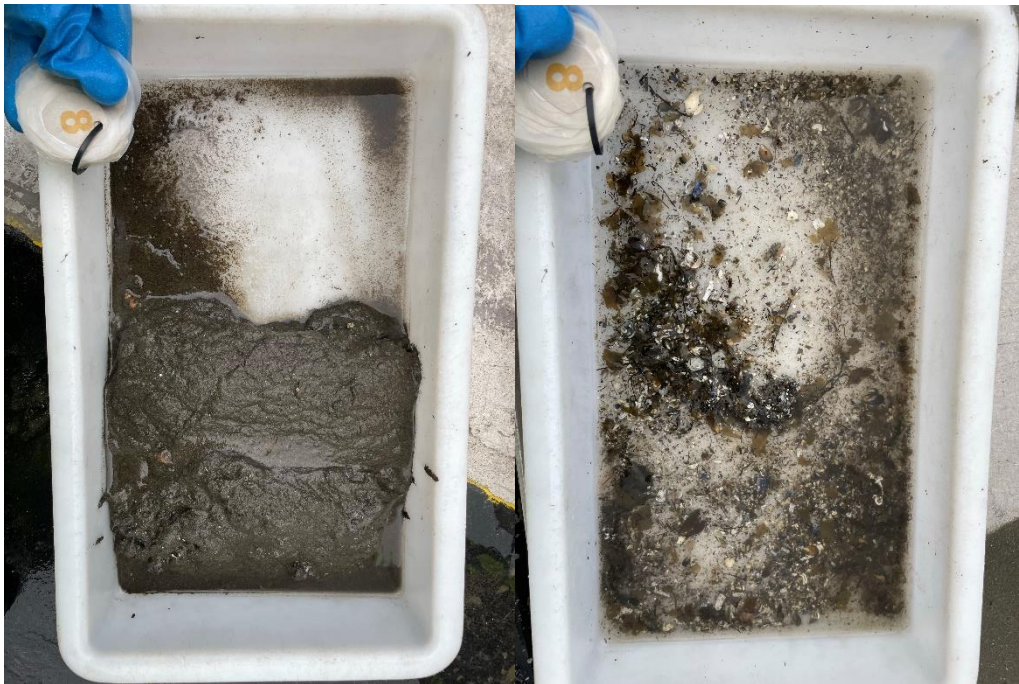
Figur 8: Bilder som viser sedimentet fra stasjon 8 før og etter siling. Sedimentet besto av silt og sand. Det ble registrert rester av fekalier ved stasjonen. Foto: Aqua Kompetanse AS.

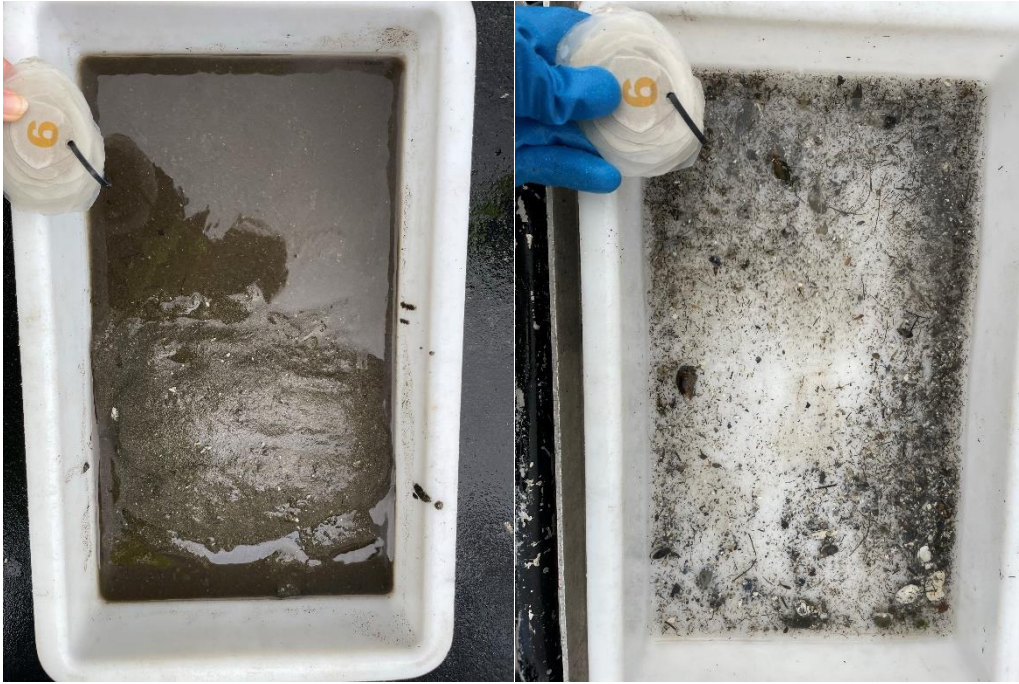
Figur 9: Bilder som viser sedimentet fra stasjon 9 før og etter siling. Sedimentet besto av silt og sand. Foto: Aqua Kompetanse AS.

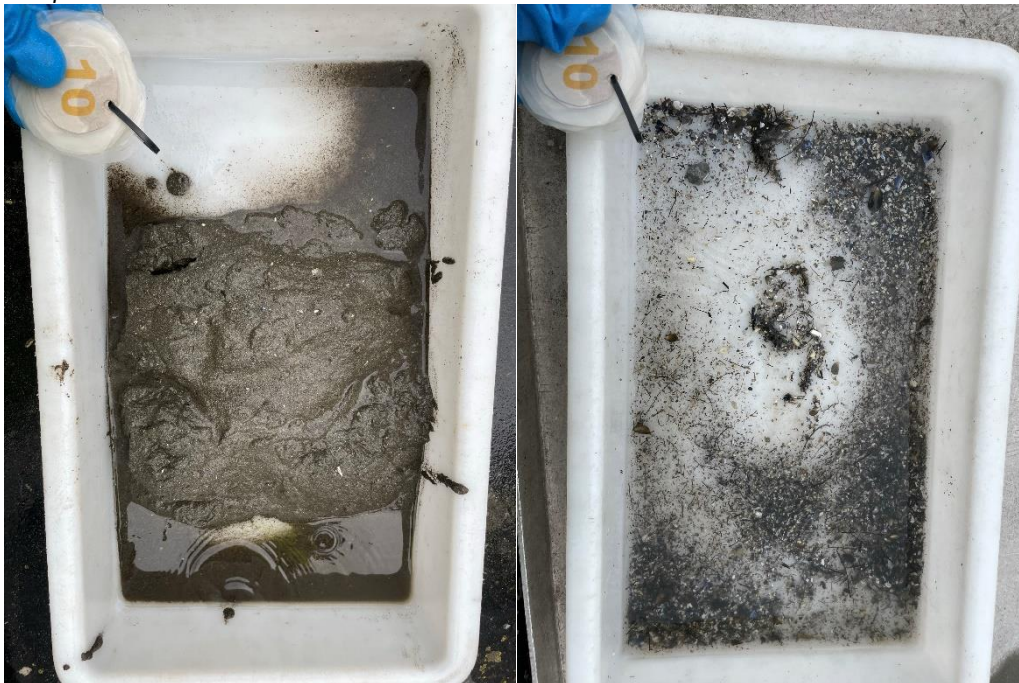
Figur 10: Bilder som viser sedimentet fra stasjon 10 før og etter siling. Sedimentet besto av silt og sand. Det ble registrert rester av fekalier ved stasjonen. Foto: Aqua Kompetanse AS.

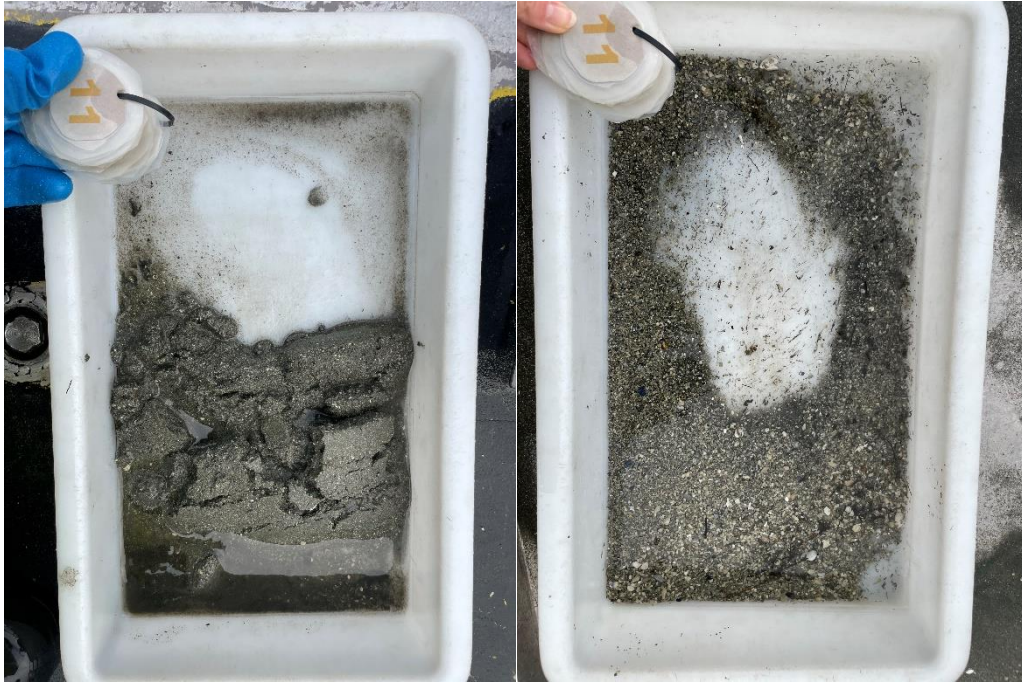
Figur 11: Bilder som viser sedimentet fra stasjon 11 før og etter siling. Sedimentet besto av sand og skjellsand.
Foto: Aqua Kompetanse AS.

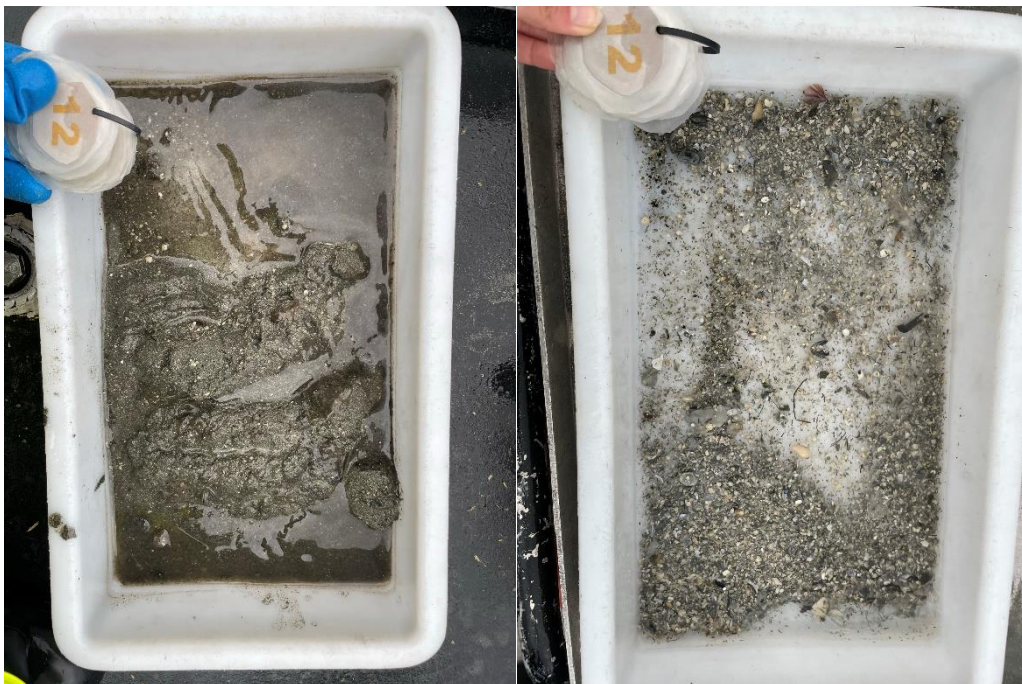
Figur 12: Bilder som viser sedimentet fra stasjon 12 før og etter siling. Sedimentet besto av silt, sand og skjellsand.
Foto: Aqua Kompetanse AS.

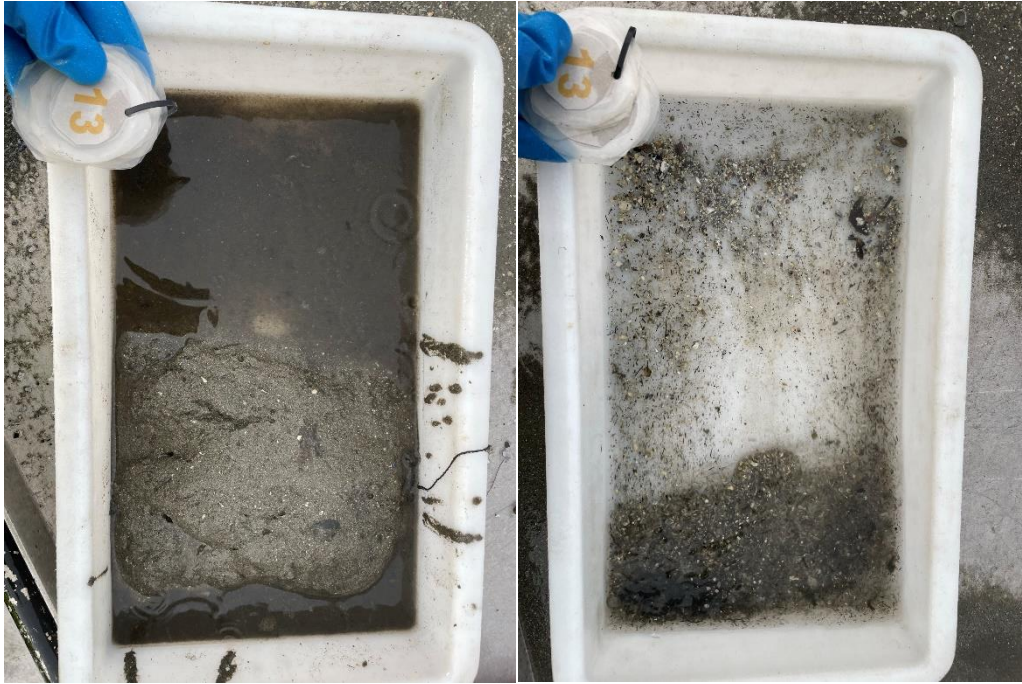
Figur 13: Bilder som viser sedimentet fra stasjon 13 før og etter siling. Sedimentet besto av silt og sand. Foto: Aqua Kompetanse AS.

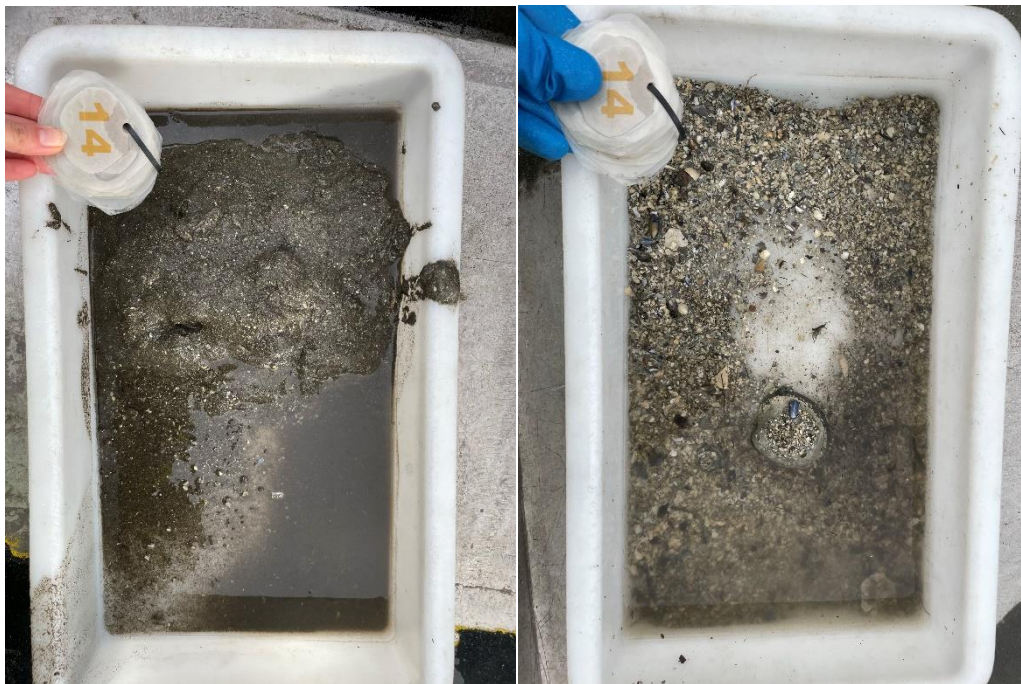
Figur 14: Bilder som viser sedimentet fra stasjon 14 før og etter siling. Sedimentet besto av silt, sand og skjellsand. Foto: Aqua Kompetanse AS.
