## B-undersøkelse ved Hestholmen N i Gildeskål kommune, september 2022

Nova Sea AS

**Etter Norsk Standard NS 9410: 2016**

| Feltdato: 21.09.2022<br>Toktleder: Reidun Lund | Rapportdato: 10.10.2022<br>Rapportnummer: 1699-9-22B<br>Antall sider: 19 | |

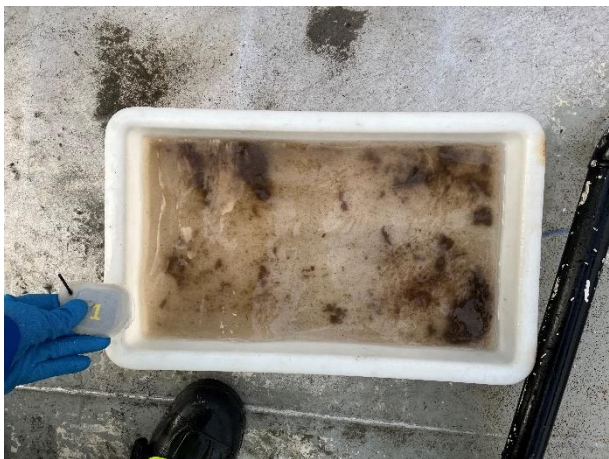
**Figur 6:** Bilder som viser sedimentet fra stasjon 1. Sedimentet besto av fjellbunn. Det ble registrert fekalier i denne prøven. Foto: Aqua Kompetanse AS.

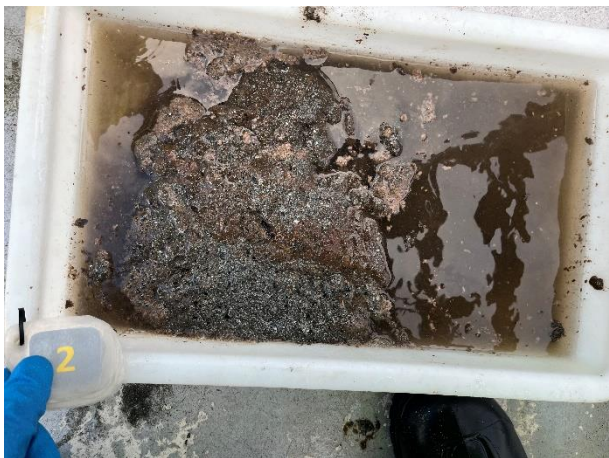
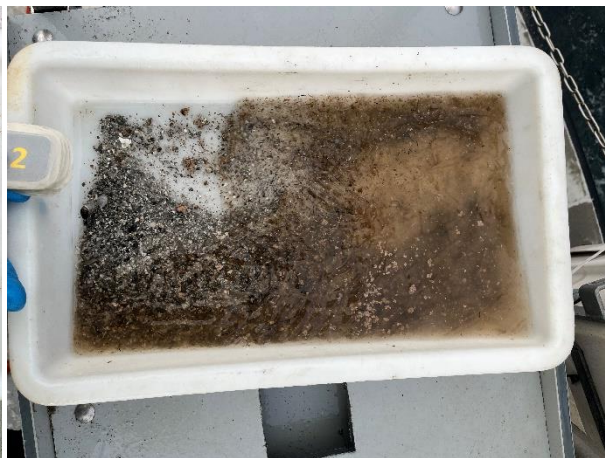
Det ble registrert gassbobler og slamdannelse ved stasjon 2 og 3. Misfarging ble registrert ved fire av seksten stasjoner. Stasjon 1 og 12 hadde noe lukt, stasjon 2 og 3 hadde sterk lukt mens øvrige stasjoner hadde normal lukt. Konsistensen var løs ved fire stasjoner og fast ved resterende stasjoner. Grabbvolumet var under ¼ ved sju av stasjonene, mellom ¼ og ¾ ved sju, og over ¾ ved to stasjoner. Tilstanden på de sensoriske registreringene ble 1, med en indeksverdi på 0,85 poeng.

**Figur 7:** Bilder som viser sedimentet fra stasjon 2 før og etter siling. Sedimentet besto av skjellsand, sand og grus. Det ble registrert fôrrester og fekalier i denne prøven. Foto: Aqua Kompetanse AS.

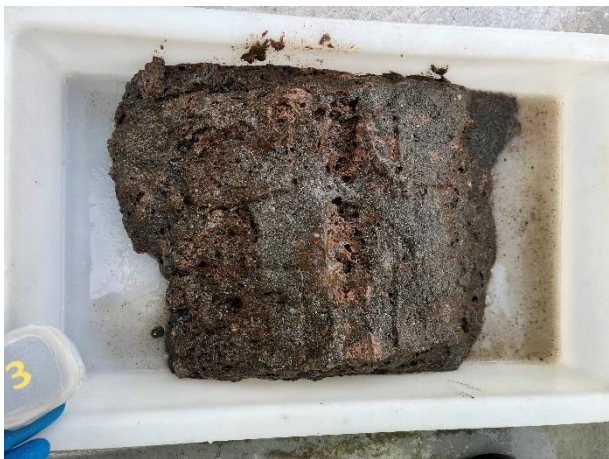
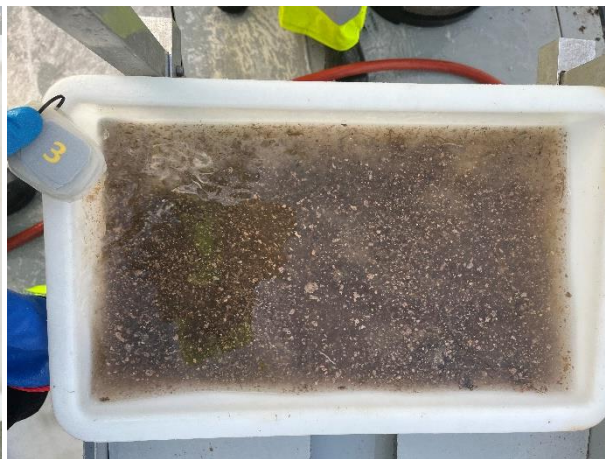
Stasjon 3, som lå nær stasjon 4 i forrige undersøkelse, har gått fra svært god tilstand til svært dårlig tilstand. Stasjon 13 har gått fra å være hardbunnstasjon i 2019 med svært god tilstand til bløtbunn med dårlig tilstand i denne undersøkelsen. Stasjon 4, 7, 8, 9, 11, 14 og 15 hadde uendret tilstand. I 2019 fikk alle målbare stasjoner positiv Eh, mens i 2022 hadde sju stasjoner negativ Eh, hvor tre av disse hadde lik stasjonsplassering som i 2019.

**Figur 8:** Bilder som viser sedimentet fra stasjon 3 før og etter siling. Sedimentet besto av skjellsand og sand. Det ble registrert fôrrester og fekalier i denne prøven. Foto: Aqua Kompetanse AS.

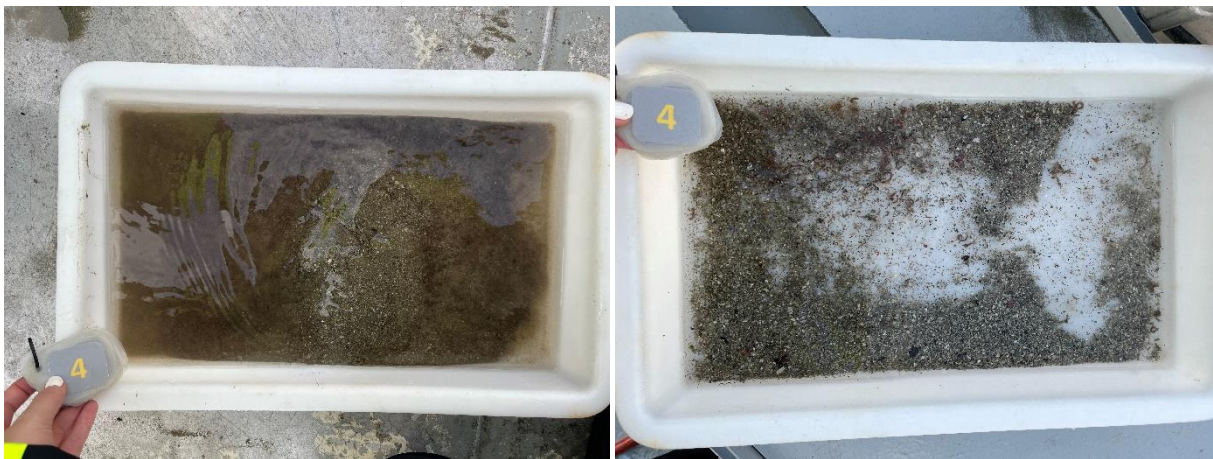
**Figur 9:** Bilder som viser sedimentet fra stasjon 4 før og etter siling. Sedimentet besto av skjellsand og sand. Foto: Aqua Kompetanse AS.

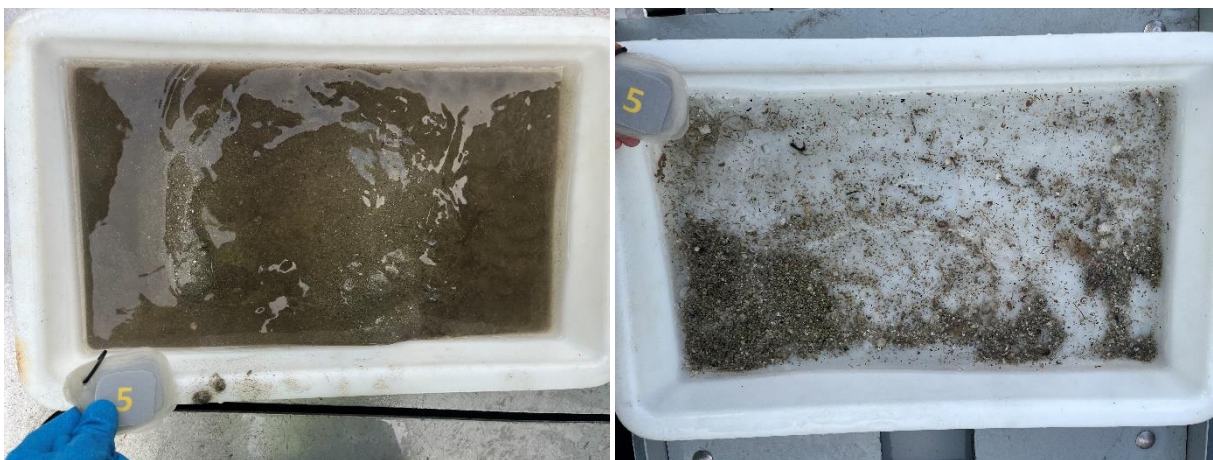
**Figur 10:** Bilder som viser sedimentet fra stasjon 5 før og etter siling. Sedimentet besto av skjellsand, sand og silt. Foto: Aqua Kompetanse AS.

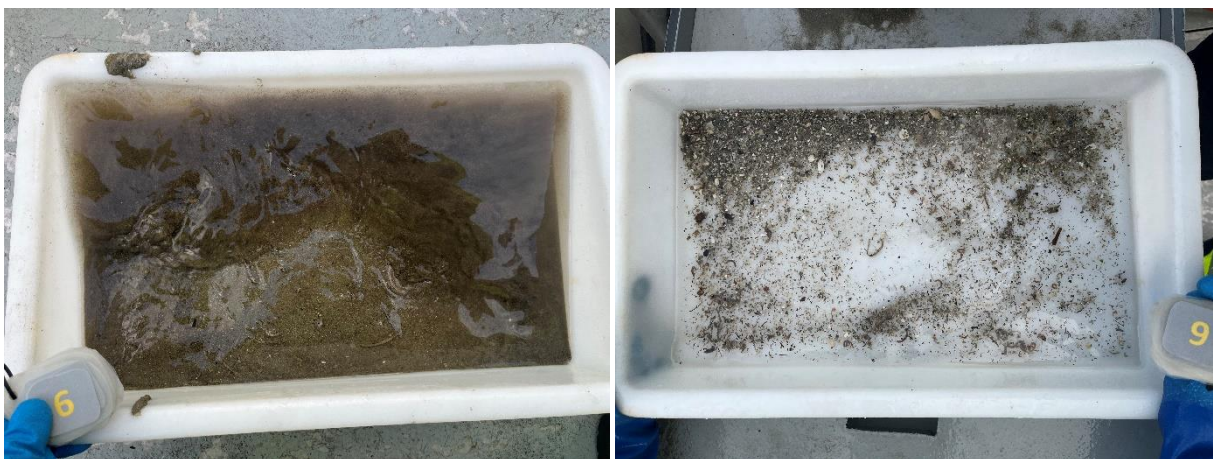
**Figur 11:** Bilder som viser sedimentet fra stasjon 6 før og etter siling. Sedimentet besto av sand og skjellsand. Foto: Aqua Kompetanse AS.

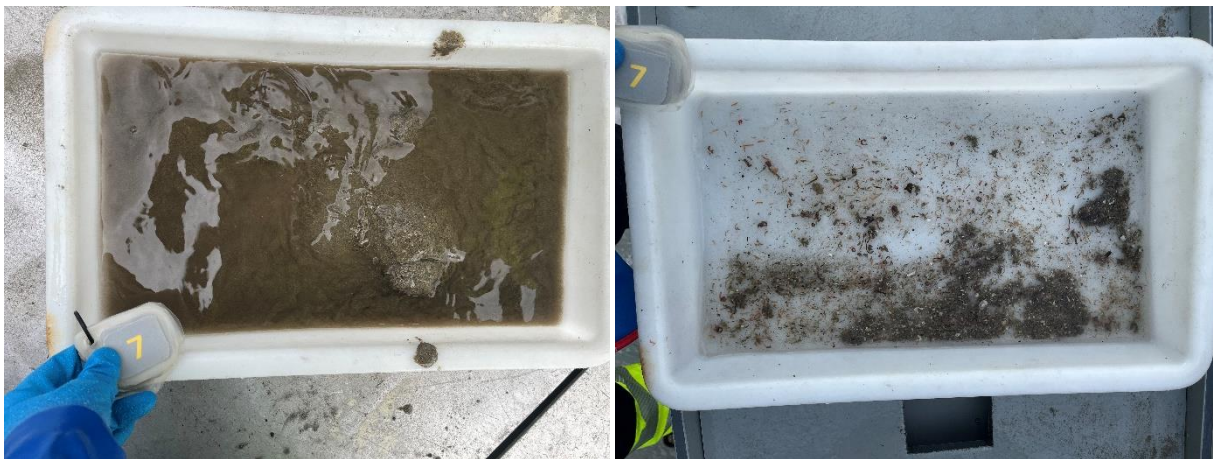
**Figur 12:** Bilder som viser sedimentet fra stasjon 7 før og etter siling. Sedimentet besto av skjellsand og sand. Foto: Aqua Kompetanse AS.

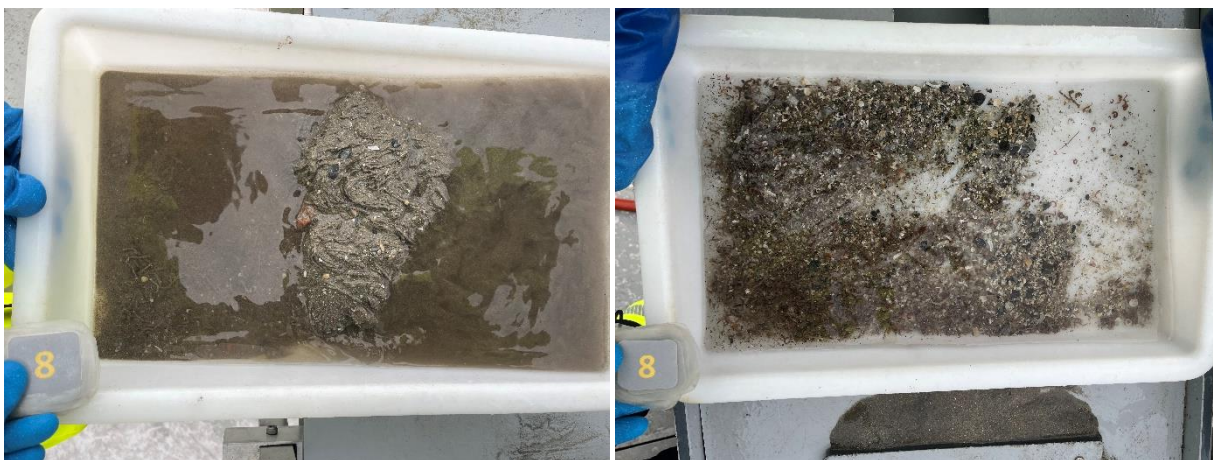
**Figur 13:** Bilder som viser sedimentet fra stasjon 8 før og etter siling. Sedimentet besto av skjellsand, grus og sand. Det ble funnet fekalier i denne prøven. Foto: Aqua Kompetanse AS.

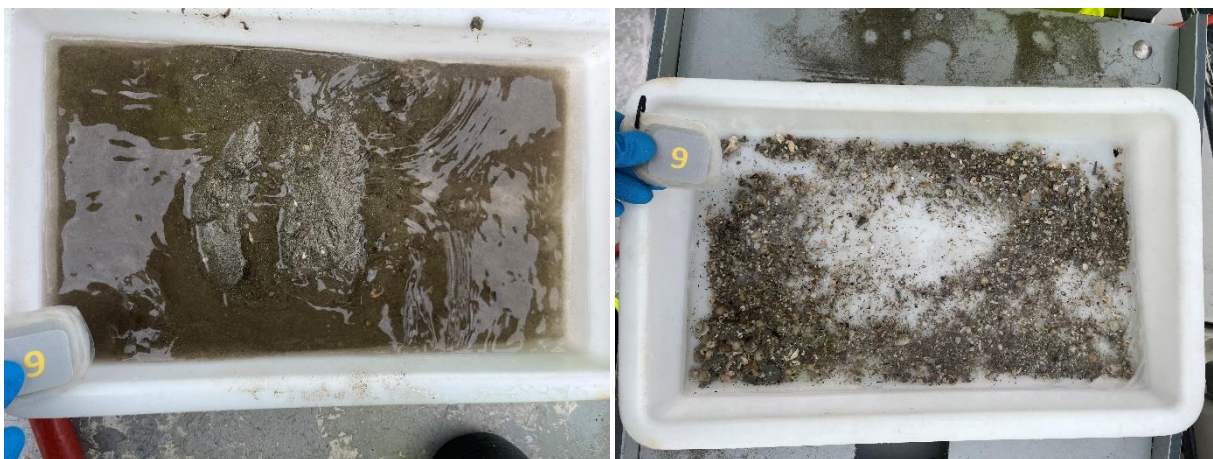
**Figur 14:** Bilder som viser sedimentet fra stasjon 9 før og etter siling. Sedimentet besto av skjellsand, sand og silt på fjellbunn. Foto: Aqua Kompetanse AS.

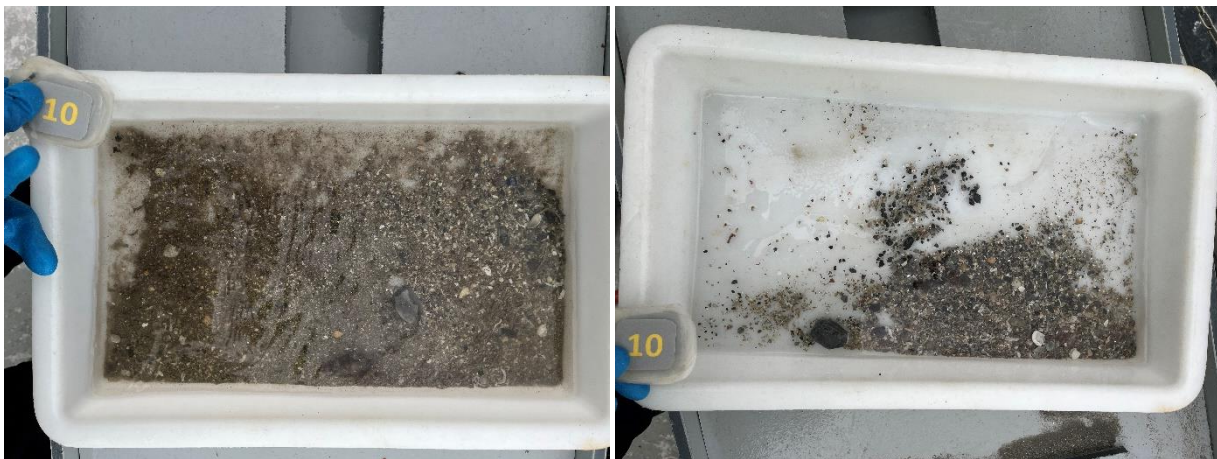
**Figur 15:** Bilder som viser sedimentet fra stasjon 10 før og etter siling. Sedimentet besto av skjellsand og grus på fjellbunn. Det ble funnet fekalier i denne prøven. Foto: Aqua Kompetanse AS.

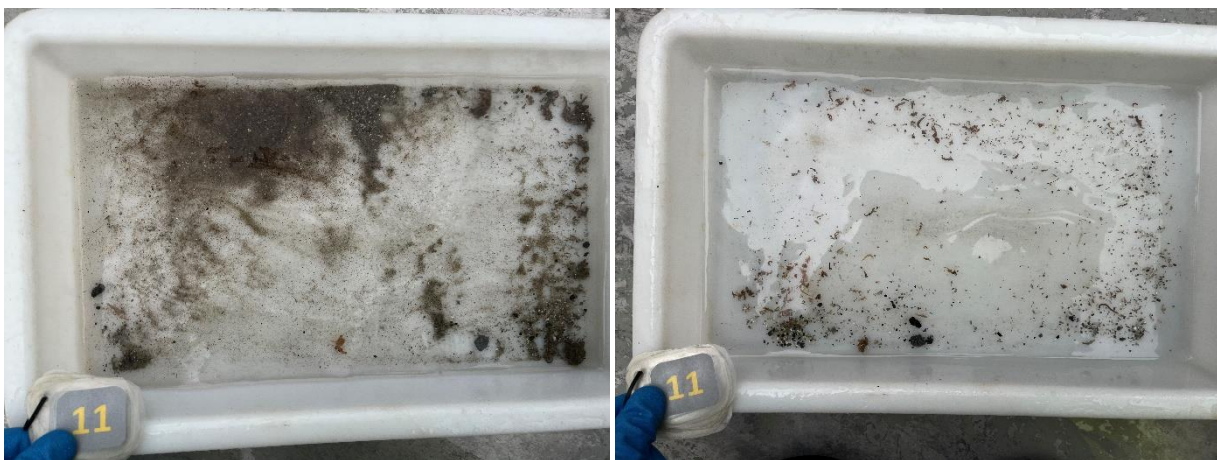
**Figur 16:** Bilder som viser sedimentet fra stasjon 11 før og etter siling. Sedimentet besto av skjellsand og sand på fjellbunn. Det ble funnet fekalier i denne prøven Foto: Aqua Kompetanse AS.

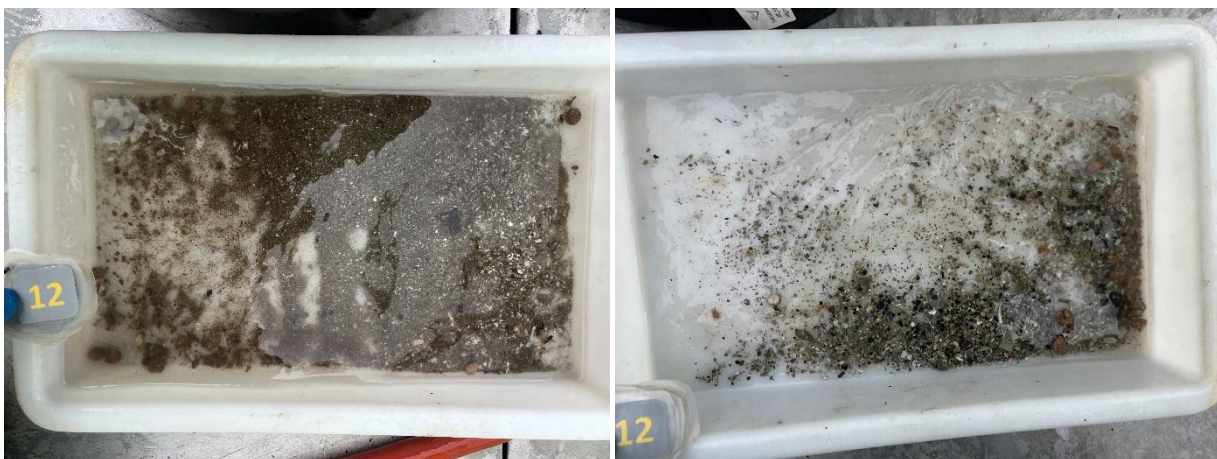
**Figur 17:** Bilder som viser sedimentet fra stasjon 12 før og etter siling. Sedimentet besto av sand, og skjellsand på fjellbunn. Det ble funnet fôr og fekalier i denne prøven. Foto: Aqua Kompetanse AS.

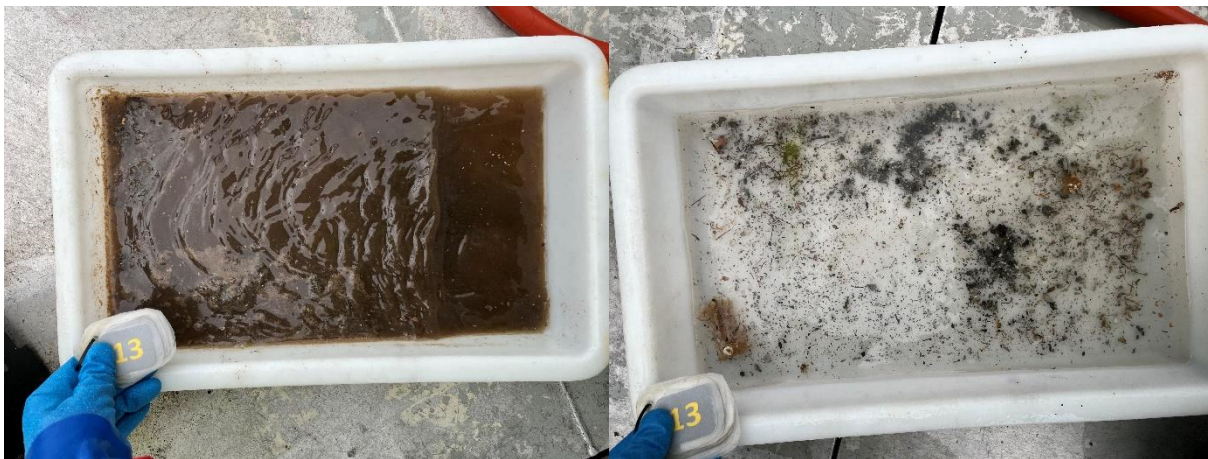
**Figur 18:** Bilder som viser sedimentet fra stasjon 13 før og etter siling. Sedimentet besto av sand og grus på fjellbunn. Det ble funnet fôr og fekalier i denne prøven. Foto: Aqua Kompetanse AS.

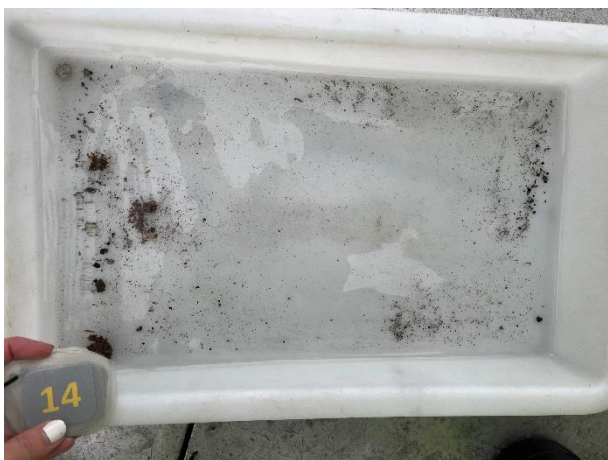
**Figur 19:** Bilder som viser sedimentet fra stasjon 14. Sedimentet besto av sand på fjellbunn. Det ble funnet fekalier i denne prøven. Foto: Aqua Kompetanse AS.

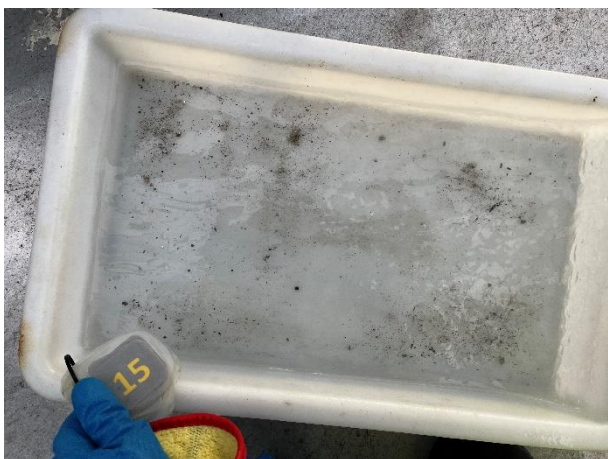
**Figur 20:** Bilder som viser sedimentet fra stasjon 15. Sedimentet besto av skjellsand på fjellbunn. Foto: Aqua Kompetanse AS.

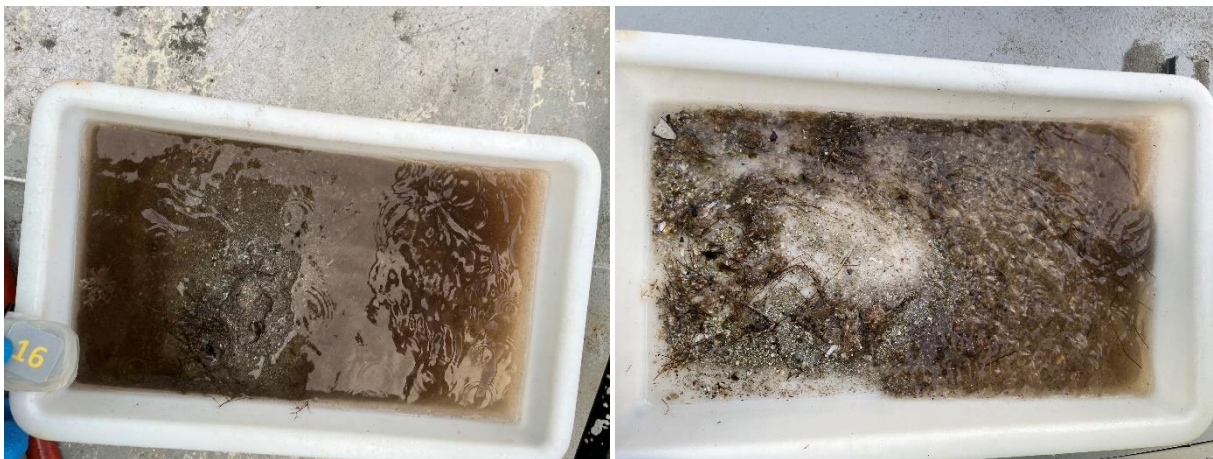
**Figur 21:** Bilder som viser sedimentet fra stasjon 16 før og etter siling. Sedimentet besto av skjellsand og grus. Foto: Aqua Kompetanse AS.
