## B-undersøkelse ved Rendalsvik i Meløy kommune, juli 2022

Nova Sea AS

**Etter Norsk Standard NS 9410: 2016**

| Feltdato: 06.07.2022<br>Toktleder: Gina Almås Gundersen | Rapportdato: 27.07.2022<br>Rapportnummer: 1562-6-22B<br>Antall sider: 18 | |

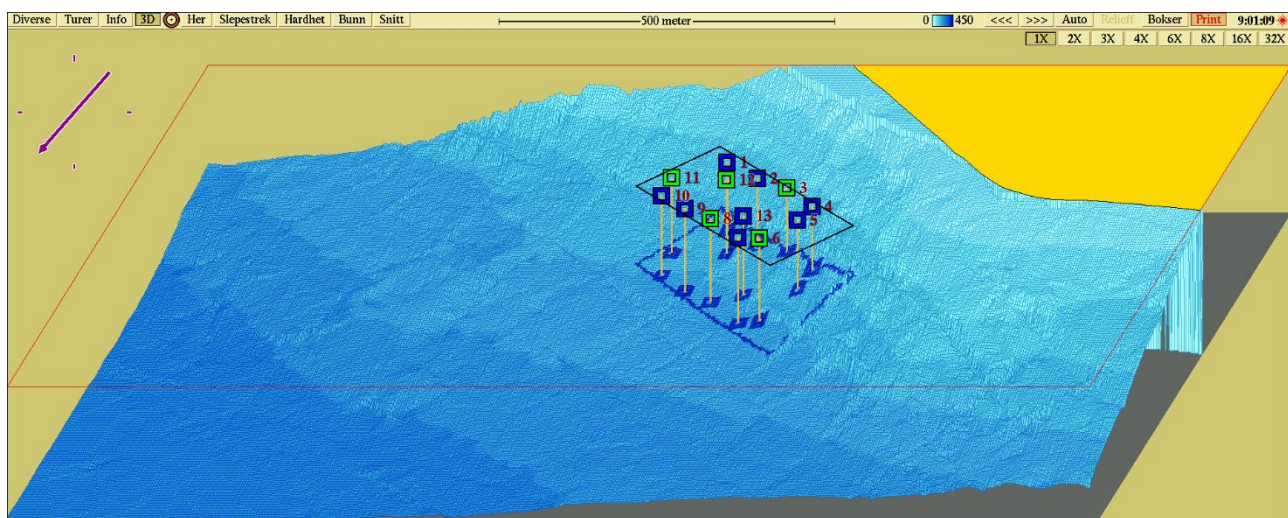
**Figur 4:** Tredimensjonalt isometrisk bunnkart med anleggsomriss og stasjoner. Stasjonene er markert med farge etter hva slags tilstand de har jamfør **Tabell 10**. Målestokk vises øverst i bildet. Kartdatum WGS84. Kilde: Olex.

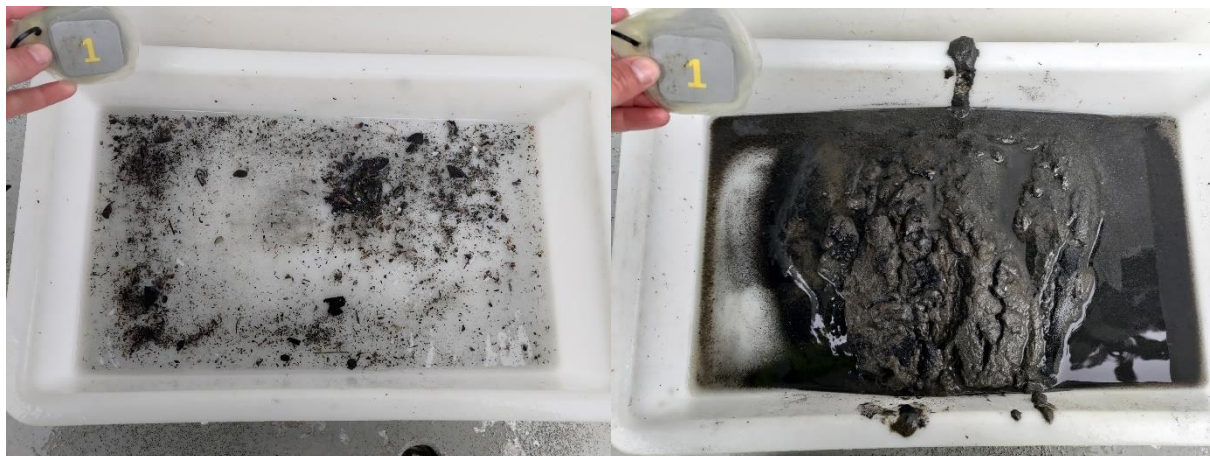
**Figur 6:** Bilder som viser sedimentet fra stasjon 1 før og etter siling. Sedimentet besto av sand og silt. Foto: Aqua Kompetanse AS.

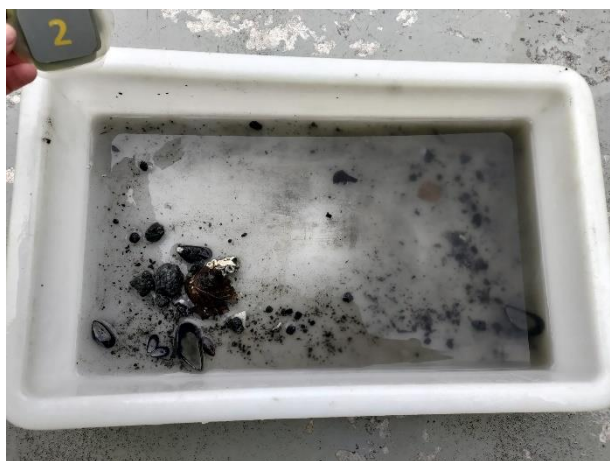
**Figur 7:** Bilder som viser sedimentet fra stasjon 2. Sedimentet besto av leire på fjell og steinbunn. Foto: Aqua Kompetanse AS.

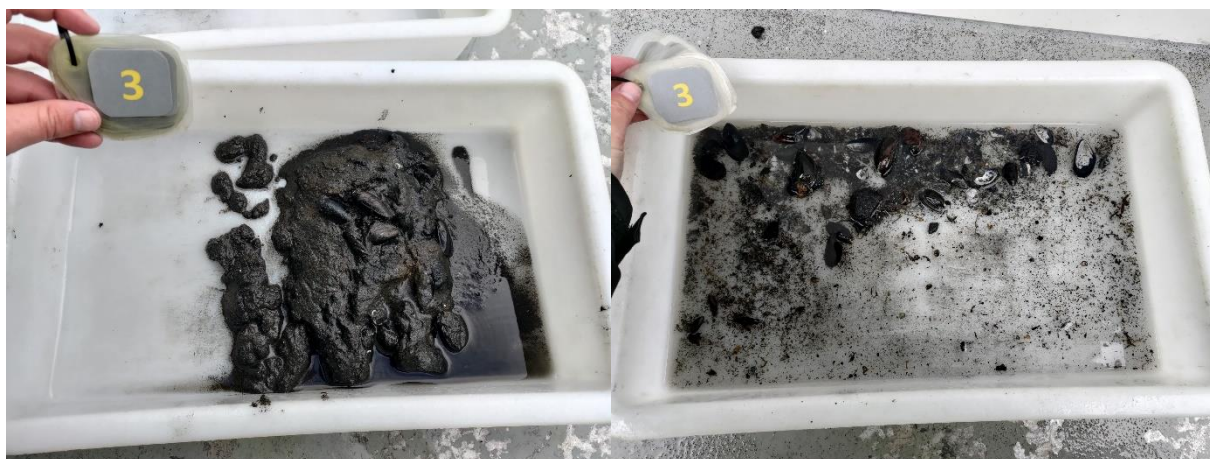
**Figur 8:** Bilder som viser sedimentet fra stasjon 3 før og etter siling. Sedimentet besto av sand og silt. Foto: Aqua Kompetanse AS.

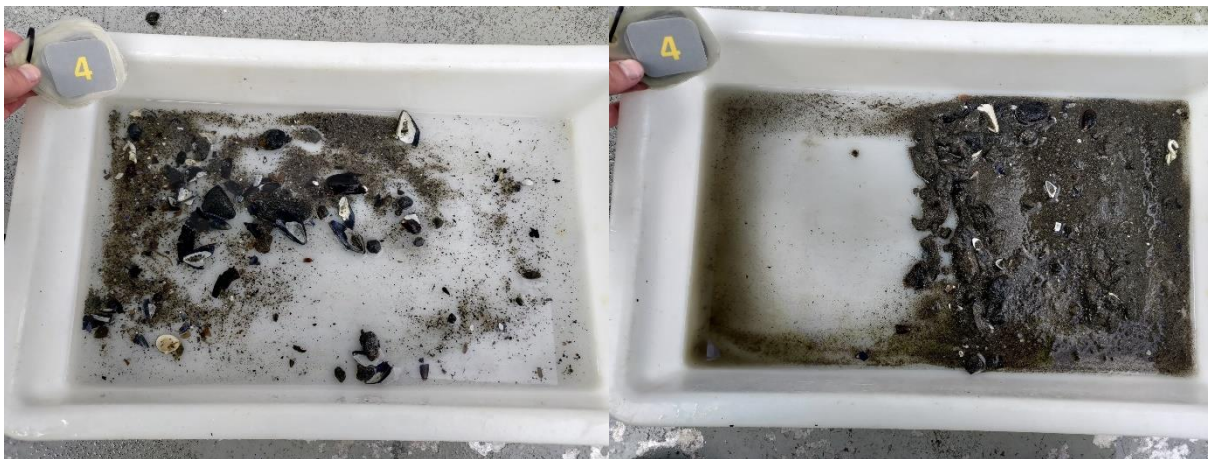
**Figur 9:** Bilder som viser sedimentet fra stasjon 4 før og etter siling. Sedimentet besto av silt, sand og skjellsand på steinbunn. Foto: Aqua Kompetanse AS.

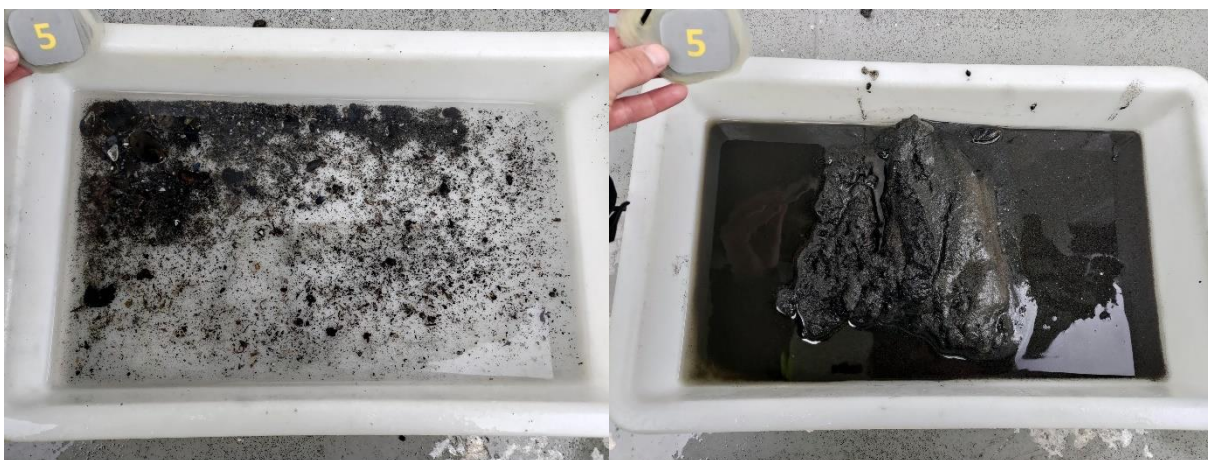
**Figur 10:** Bilder som viser sedimentet fra stasjon 5 før og etter siling. Sedimentet besto av sand og silt. Foto: Aqua Kompetanse AS.

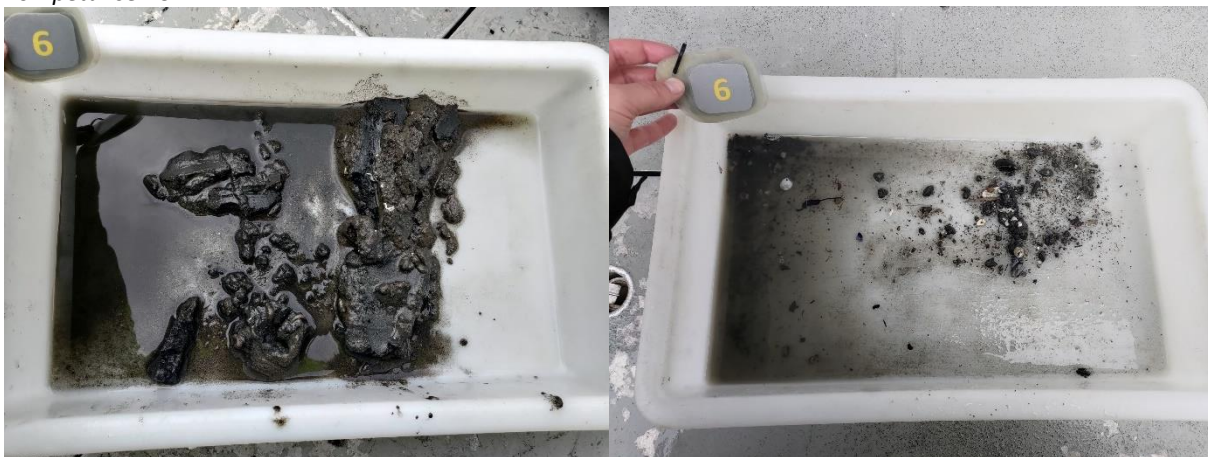
**Figur 11:** Bilder som viser sedimentet fra stasjon 6 før og etter siling. Sedimentet besto av leire og sand. Foto: Aqua Kompetanse AS.

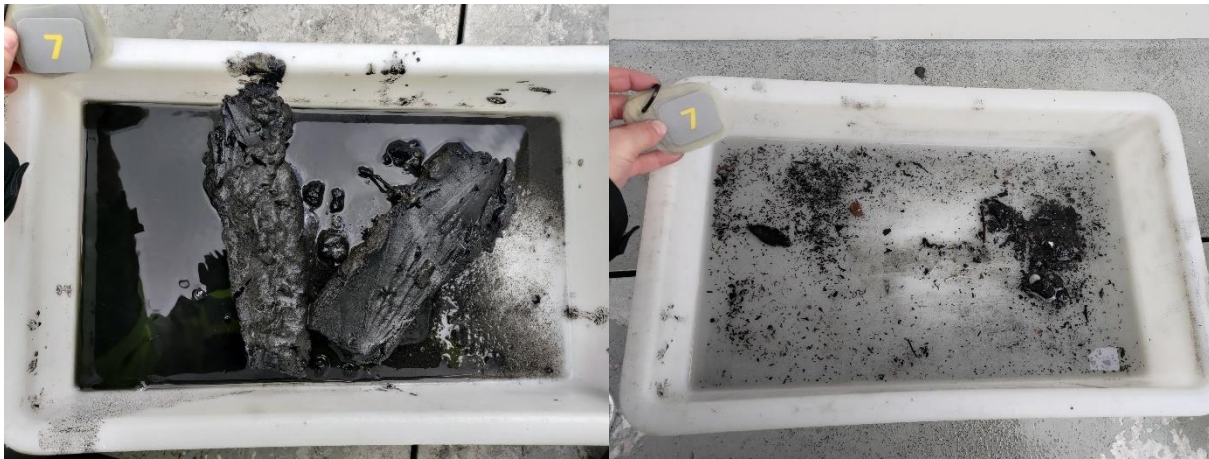
**Figur 12:** Bilder som viser sedimentet fra stasjon 7 før og etter siling. Sedimentet besto av leire og sand. Foto: Aqua Kompetanse AS.

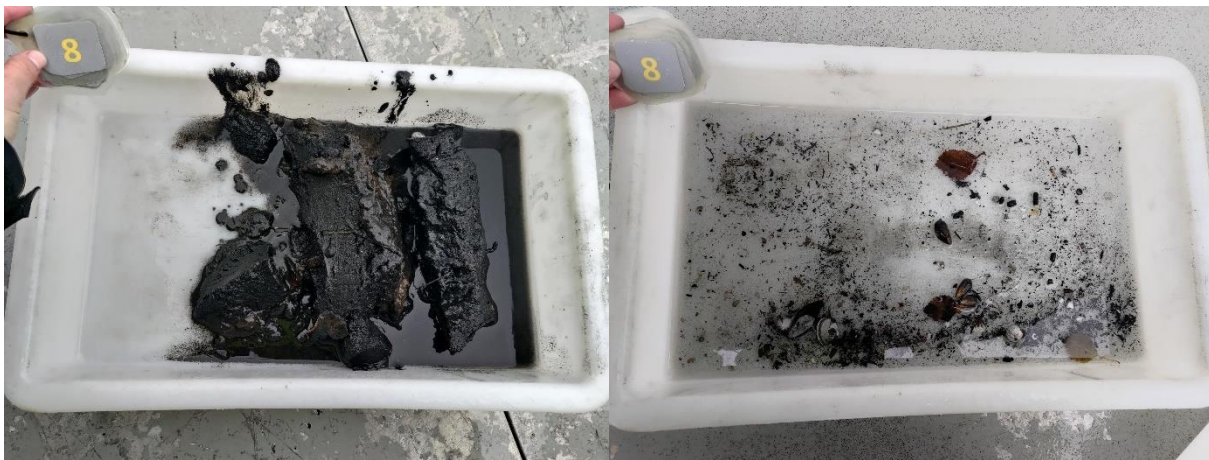
**Figur 13:** Bilder som viser sedimentet fra stasjon 8 før og etter siling. Sedimentet besto av leire, silt og sand. Foto: Aqua Kompetanse AS.

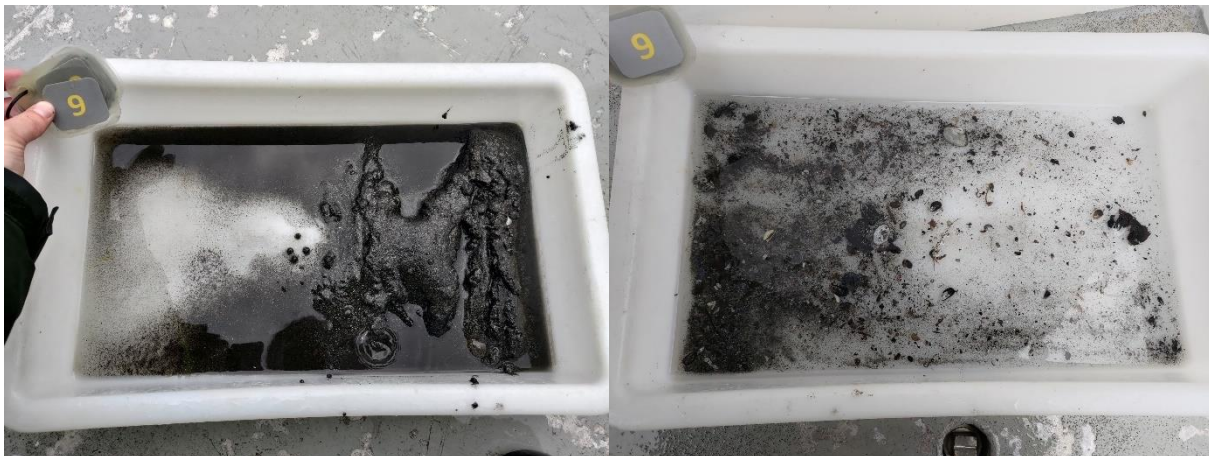
**Figur 14:** Bilder som viser sedimentet fra stasjon 9 før og etter siling. Sedimentet besto av silt og sand. Foto: Aqua Kompetanse AS.

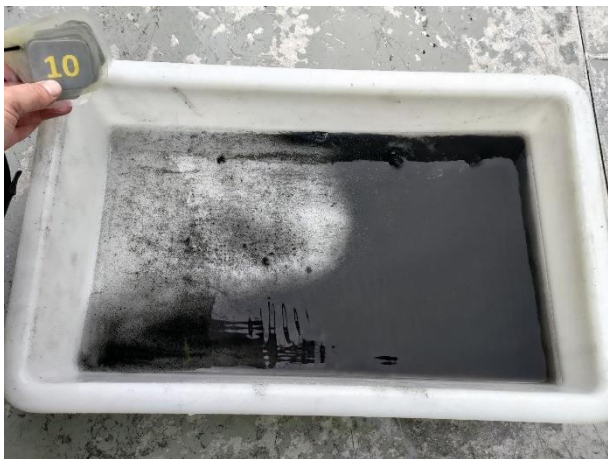
**Figur 15:** Bilde som viser sedimentet fra stasjon 10. Sedimentet besto av sand på fjellbunn. Foto: Aqua Kompetanse AS.

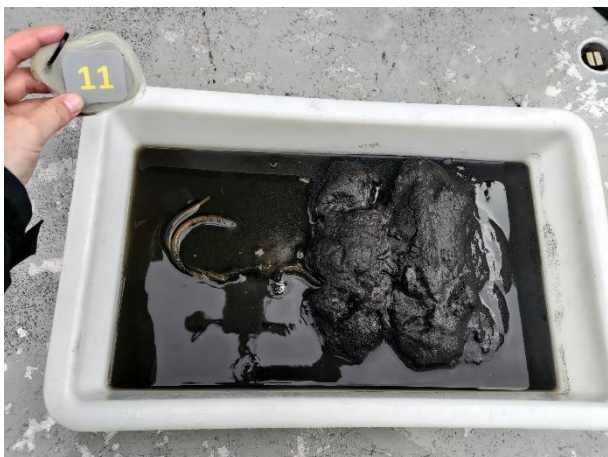
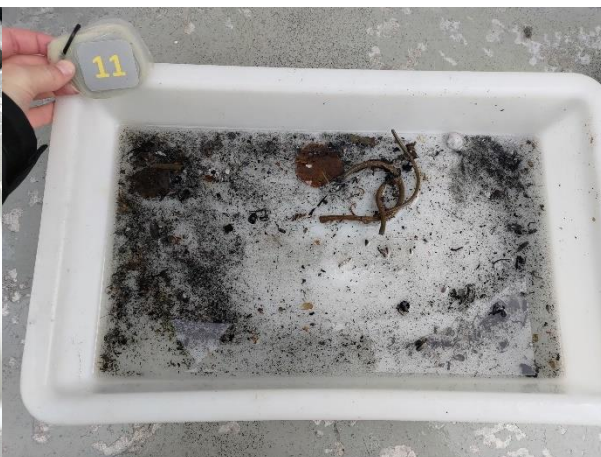
**Figur 16:** Bilder som viser sedimentet fra stasjon 11 før og etter siling. Sedimentet besto av silt og sand. Foto: Aqua Kompetanse AS.

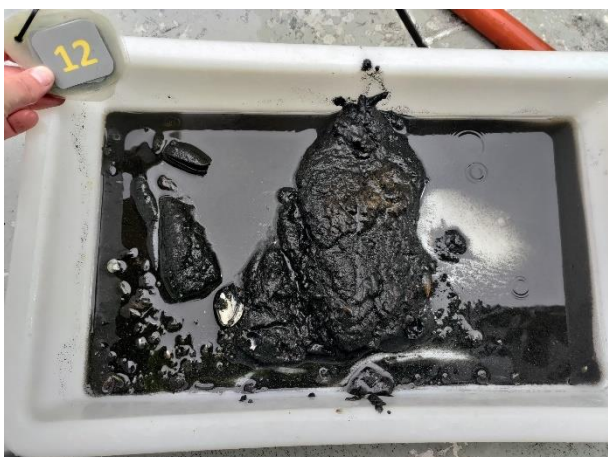
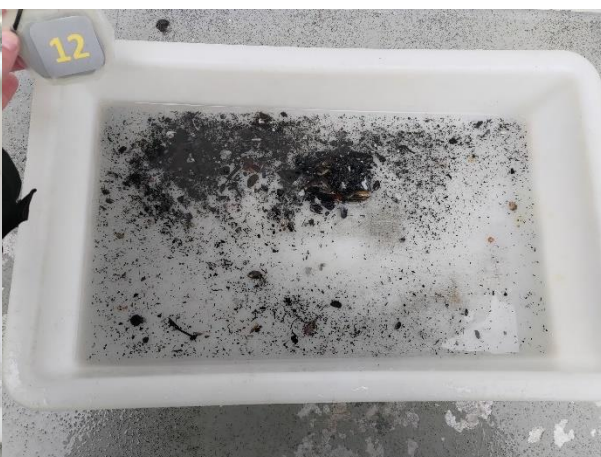
Totalt sett var det lite endring mellom undersøkelsene, unntatt ved stasjon 12 som ikke viser overbelastning lenger. Indeksverdiene er noe høyere for de elektrokjemiske målingene denne gangen enn sist, men indeksverdiene for de sensoriske registreringene er like. Indeksverdiene leses av i **Tabell 11**.

Det ble registrert ikke registrert gassbobler eller slamdannelse. Det ble registrert noe lukt ved stasjon 12, men de øvrige prøvene hadde ingen lukt. Mørkt sediment ble registrert ved elleve av tretten stasjoner. Konsistensen var fast ved to stasjoner og myk ved elleve stasjoner. Grabbvolumet var under  $\frac{1}{4}$  ved tre av stasjonene og mellom  $\frac{1}{4}$  og  $\frac{3}{4}$  ved de øvrige stasjonene. Tilstanden på de sensoriske registreringene ble 1, med en indeksverdi på 0,95 poeng.

**Figur 17:** Bilder som viser sedimentet fra stasjon 12 før og etter siling. Sedimentet besto av sand og silt. Foto: Aqua Kompetanse AS.

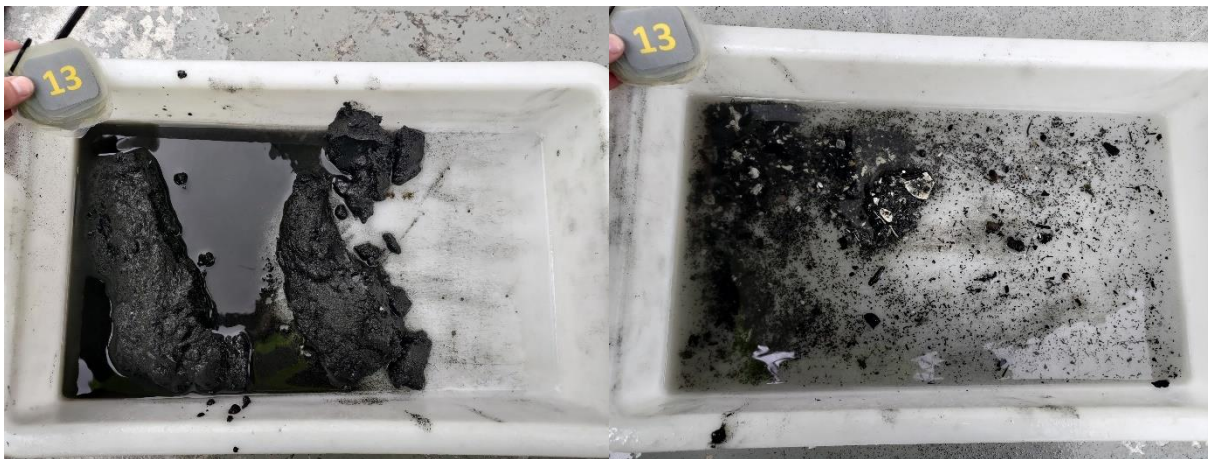
**Figur 18:** Bilder som viser sedimentet fra stasjon 13 før og etter siling. Sedimentet besto av leire, silt og sand. Foto: Aqua Kompetanse AS.
