B-undersøkelse for lokalitet 22796

Lokalitetstilstand 1

Rapport ID 13089

Kartutsnitt tilhørende B-undersøkelsen ved Renga S i juni 2023

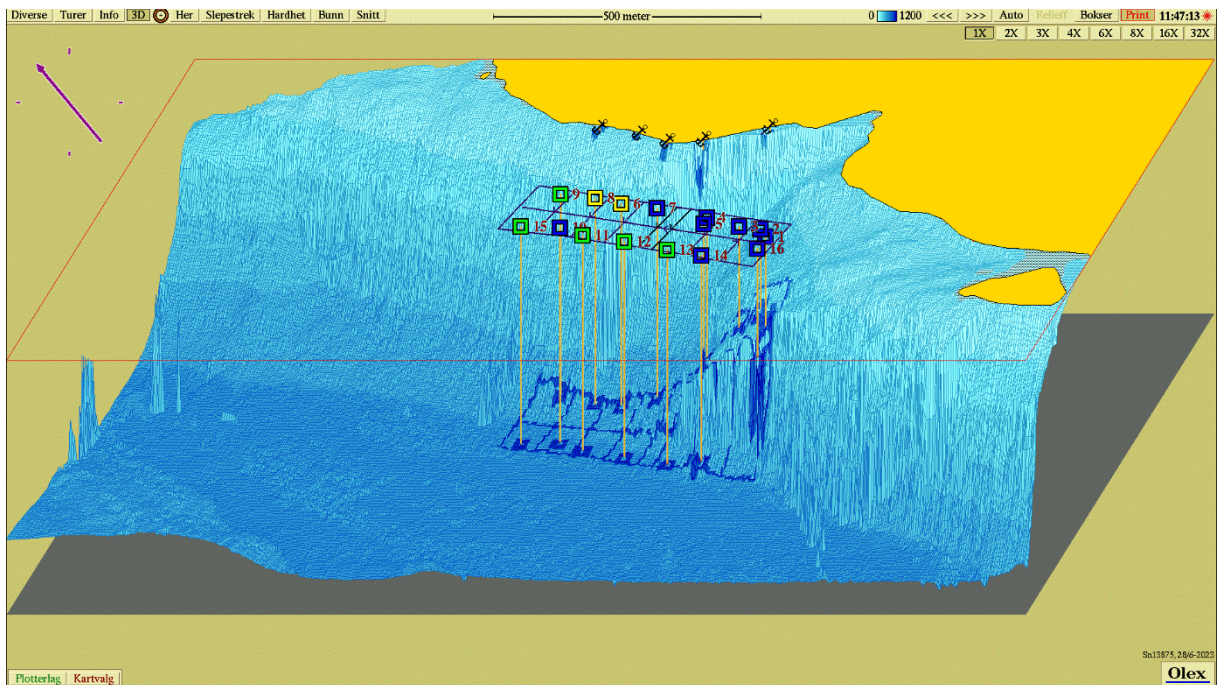
Figur 3: Tredimensjonalt isometrisk bunnkart med anleggssnitt og stasjoner. Stasjonene er markert med farge etter hva slags tilstand de har jamført NS 9410:2016. Målestokk vises øverst i bildet. Kartdatum WGS84. Kilde: Olex.

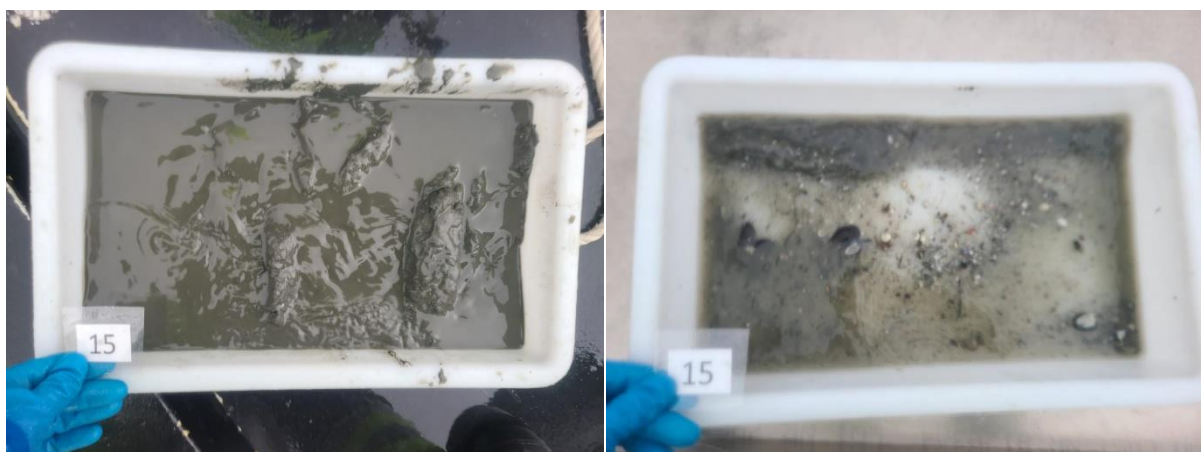
Figur 15: Bilder som viser sedimentet fra stasjon 15 før og etter siling. Sedimentet besto leire, samt noe sand og skjellsand. Foto: Aqua Kompetanse AS.
