## B-undersøkelse ved Skålsvika i Meløy kommune, august 2025

Nova Sea Havbruk AS

Etter Norsk Standard NS 9410: 2016  
AQUA KOMPETANSE AS

| Feltdato: 27.08.2025<br>Toktleder: Nils Gunnar Lindbo | Rapportdato: 19.09.2025<br>Rapportnummer: 4597-7-25B | Antall sider totalt:18 |

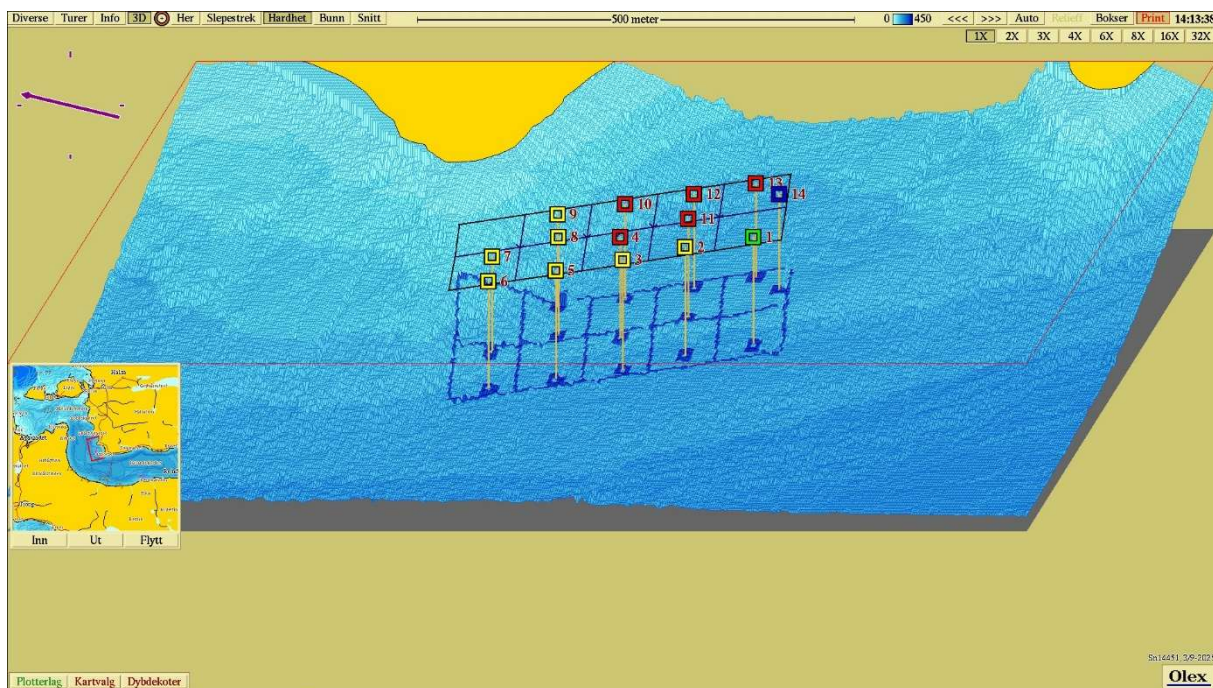
**Figur 3:** Tredimensjonalt isometrisk bunnkart med anleggsomriss og stasjoner. Stasjonene er markert med farge etter hva slags tilstand de har jamfør NS 9410:2016. Målestokk vises øverst i bildet. Kartdatum WGS84. Kilde: Olex.

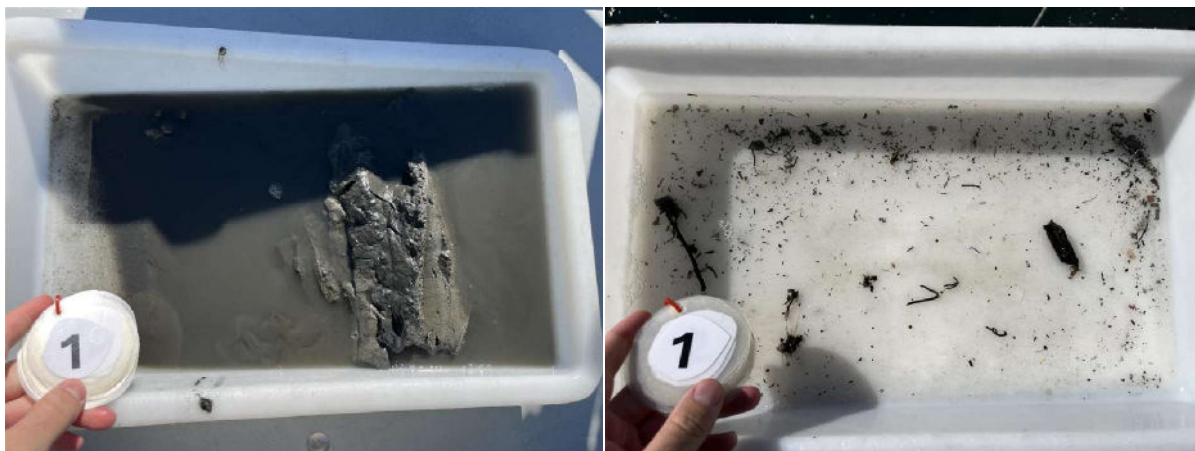
**Figur 1:** Bilder som viser sedimentet fra stasjon 1 før og etter siling. Sedimentet besto av silt, og noe leire. Foto: Aqua Kompetanse AS.

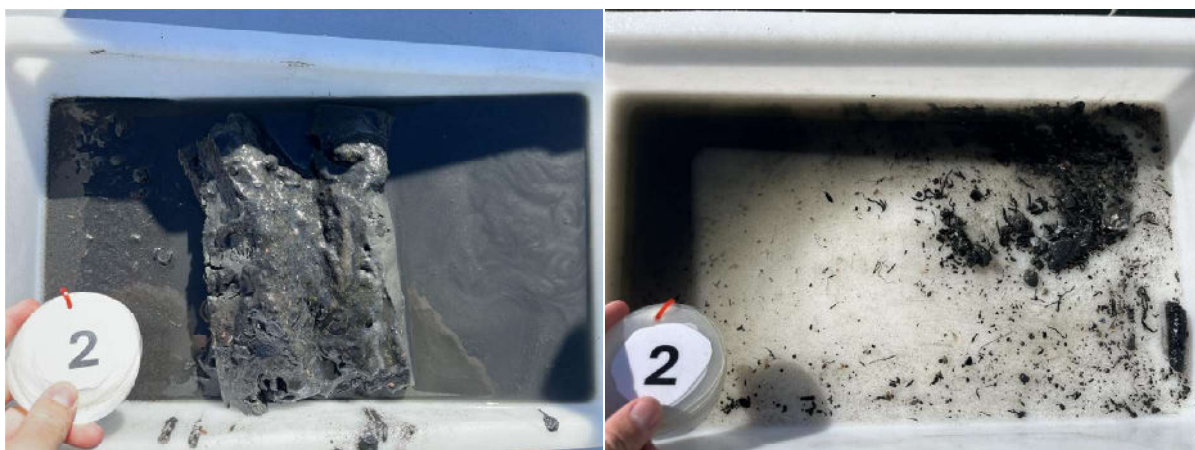
**Figur 2:** Bilder som viser sedimentet fra stasjon 2 før og etter siling. Sedimentet besto av silt, og noe leire og grus. Det ble også registrert steinbunn. Det ble registrert rester av fekalier ved stasjonen. Foto: Aqua Kompetanse AS.

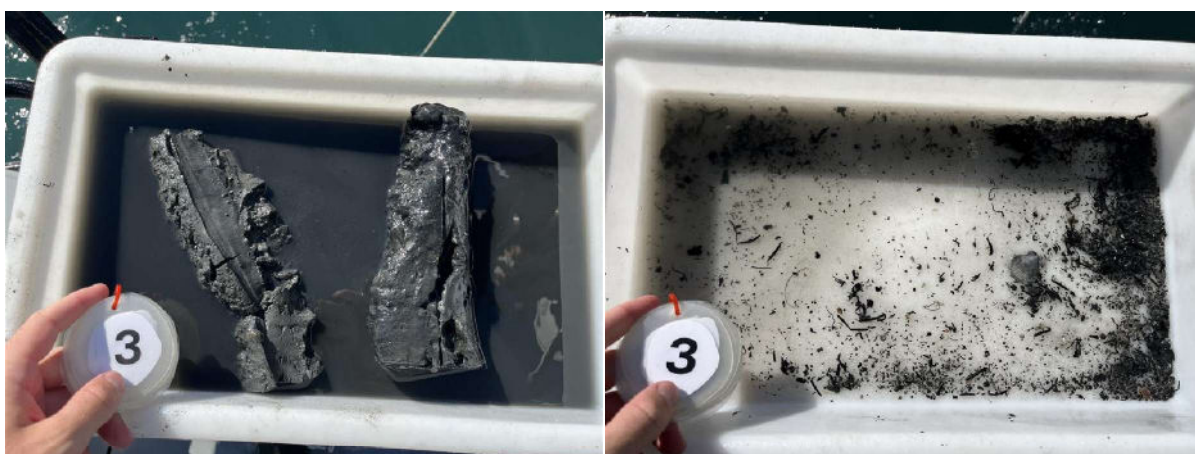
**Figur 3:** Bilder som viser sedimentet fra stasjon 3 før og etter siling. Sedimentet besto av silt, og noe leire og grus. Foto: Aqua Kompetanse AS.

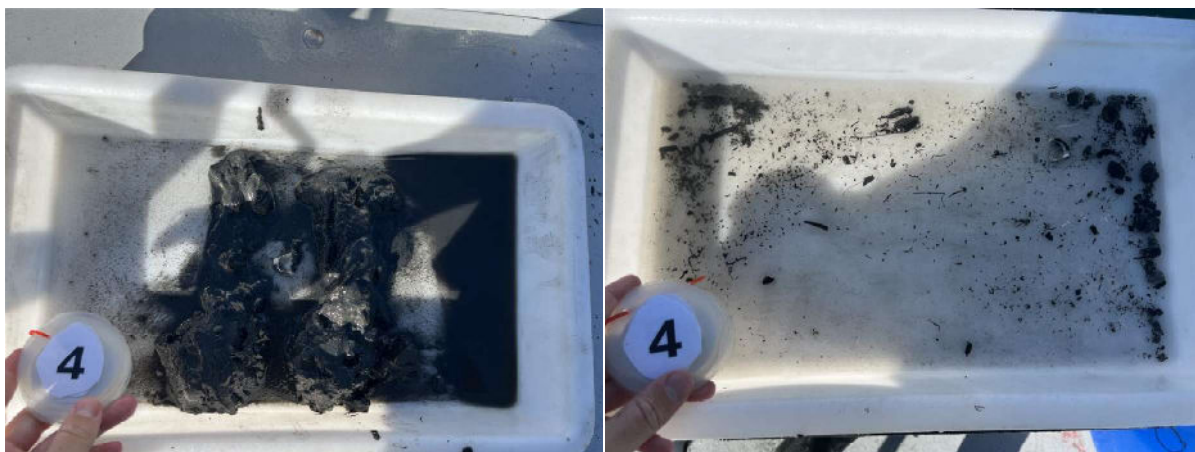
**Figur 4:** Bilder som viser sedimentet fra stasjon 4 før og etter siling. Sedimentet besto av silt. Det ble registrert rester av fekalier ved stasjonen. Foto: Aqua Kompetanse AS.

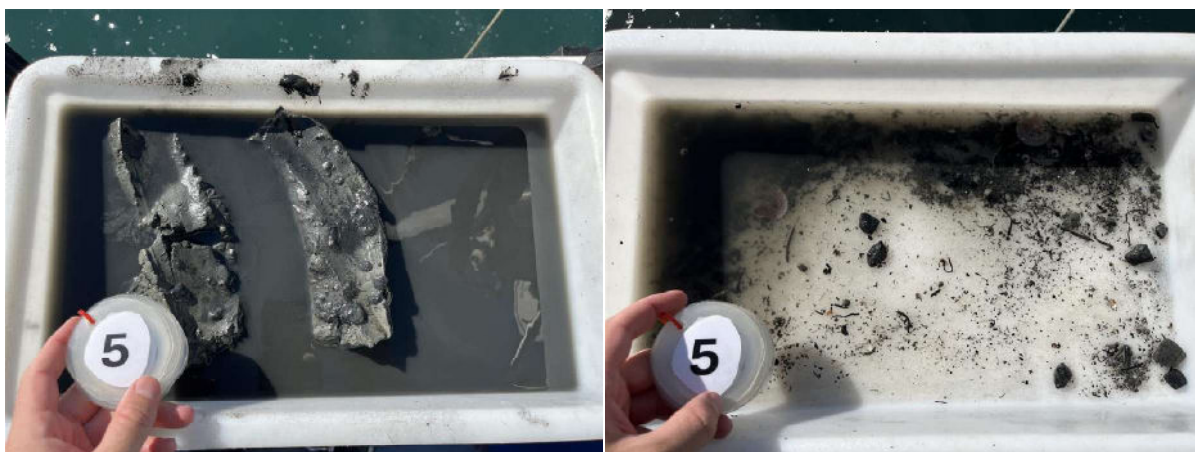
**Figur 5:** Bilder som viser sedimentet fra stasjon 5 før og etter siling. Sedimentet besto av silt, og noe leire og grus. Det ble registrert rester av fekalier ved stasjonen. Foto: Aqua Kompetanse AS.

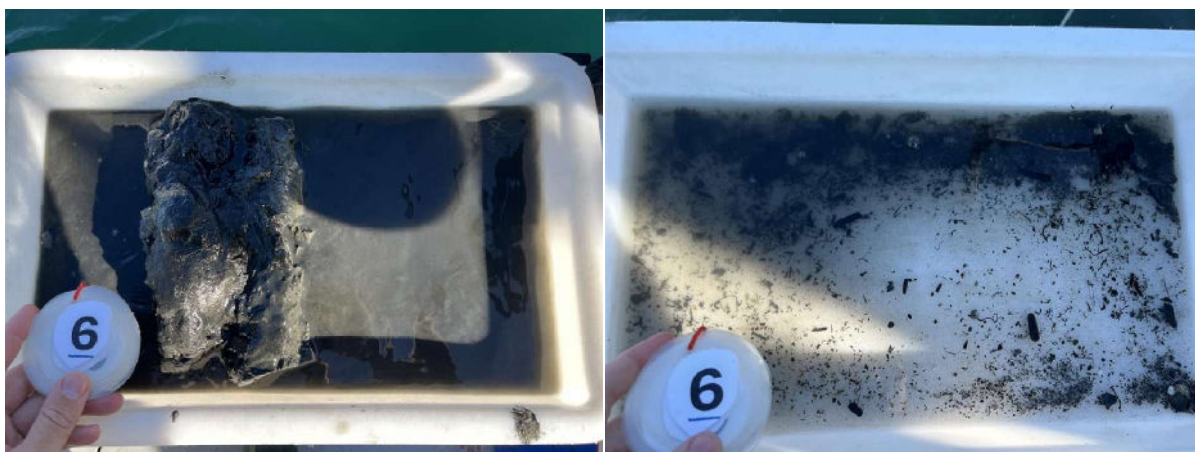
**Figur 6:** Bilder som viser sedimentet fra stasjon 6 før og etter siling. Sedimentet besto av silt, og noe leire og grus. Foto: Aqua Kompetanse AS.

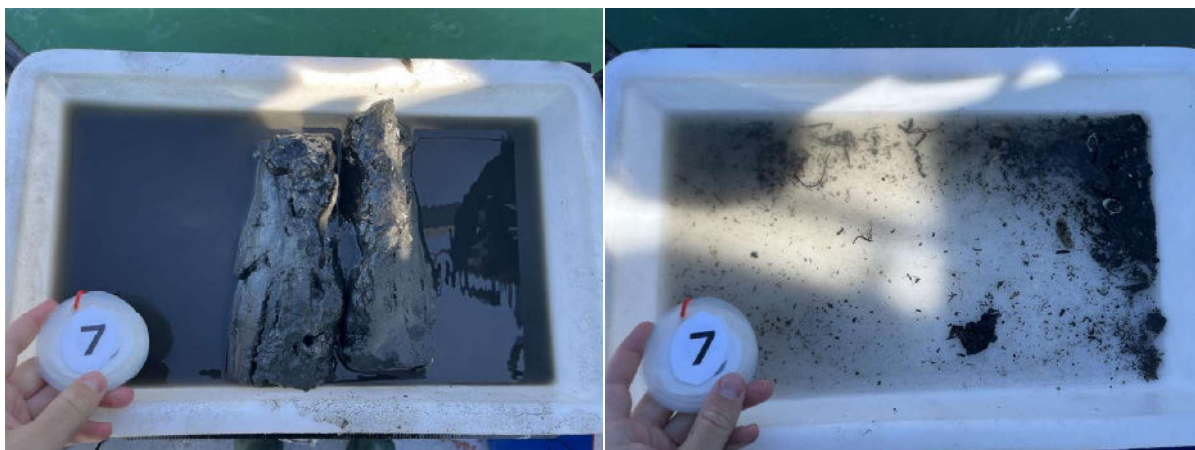
**Figur 7:** Bilder som viser sedimentet fra stasjon 7 før og etter siling. Sedimentet besto av silt, og noe leire og grus.  
Foto: Aqua Kompetanse AS.

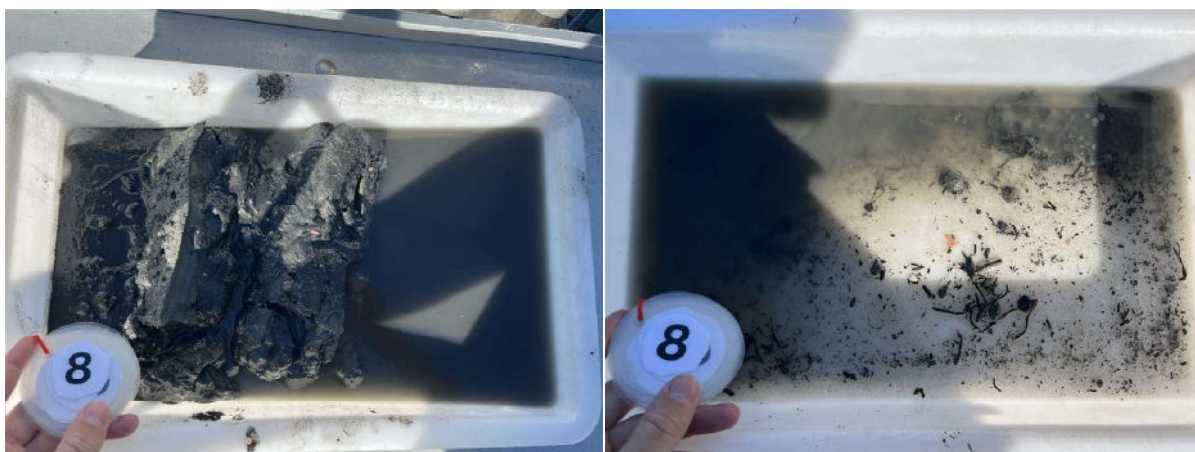
**Figur 8:** Bilder som viser sedimentet fra stasjon 8 før og etter siling. Sedimentet besto silt, og noe leire. Foto: Aqua Kompetanse AS.

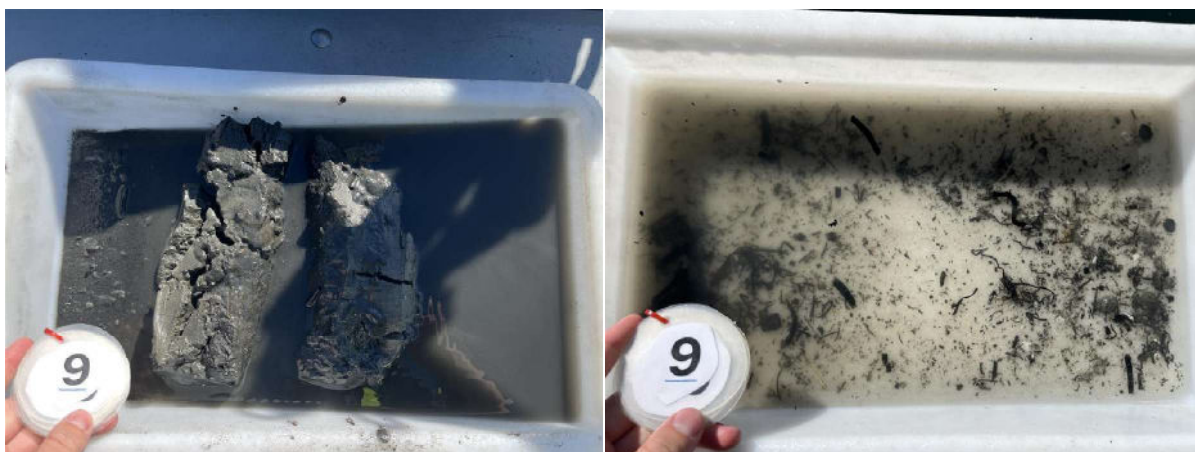
**Figur 9:** Bilder som viser sedimentet fra stasjon 9 før og etter siling. Sedimentet besto silt, og noe leire. Det ble registrert rester av fekalier ved stasjonen. Foto: Aqua Kompetanse AS.

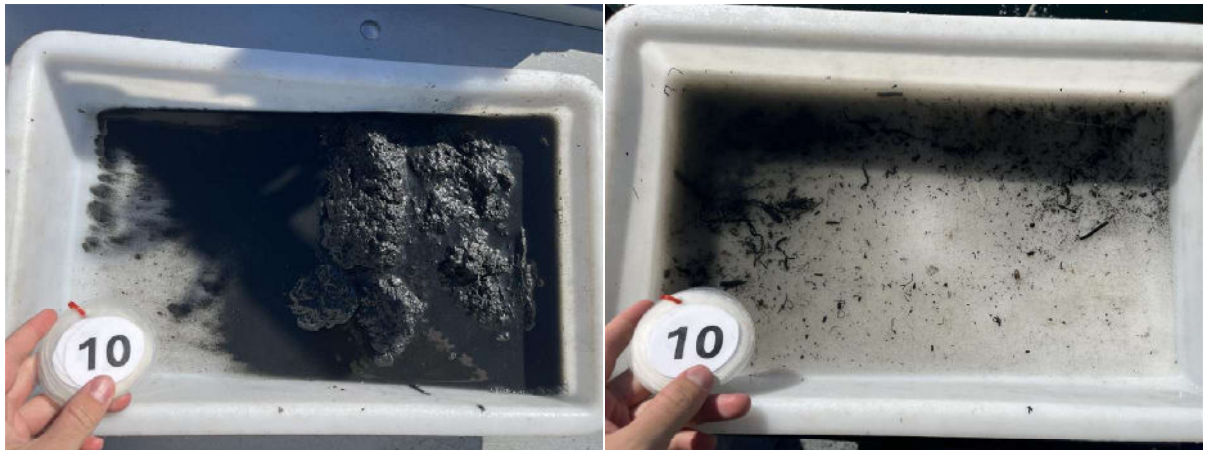
**Figur 10:** Bilder som viser sedimentet fra stasjon 10 før og etter siling. Sedimentet besto av silt. Foto: Aqua Kompetanse AS.

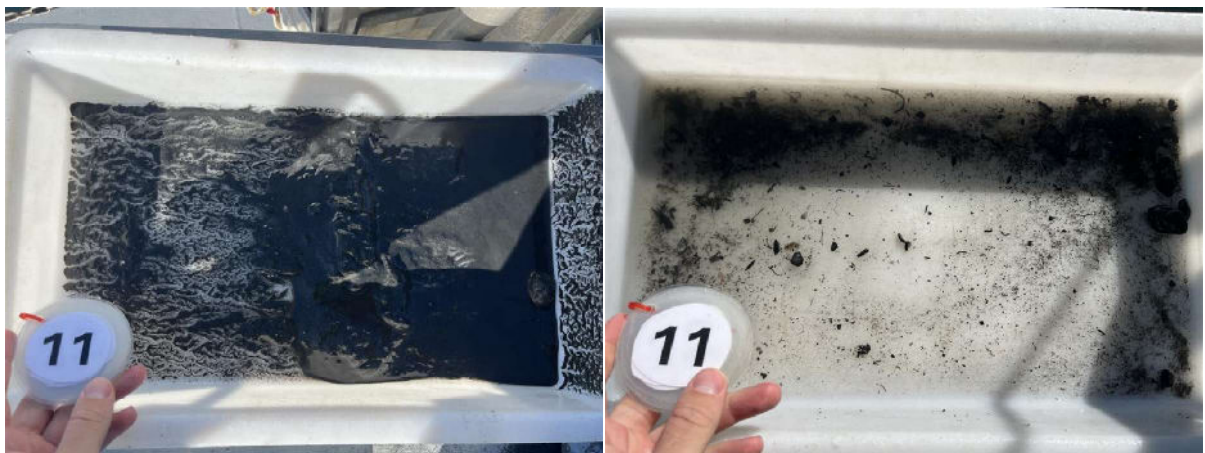
**Figur 11:** Bilder som viser sedimentet fra stasjon 11 før og etter siling. Sedimentet besto av silt. Det ble også registrert steinbunn. Det ble funnet rester av fôr og fekalier ved stasjonen. Foto: Aqua Kompetanse AS.

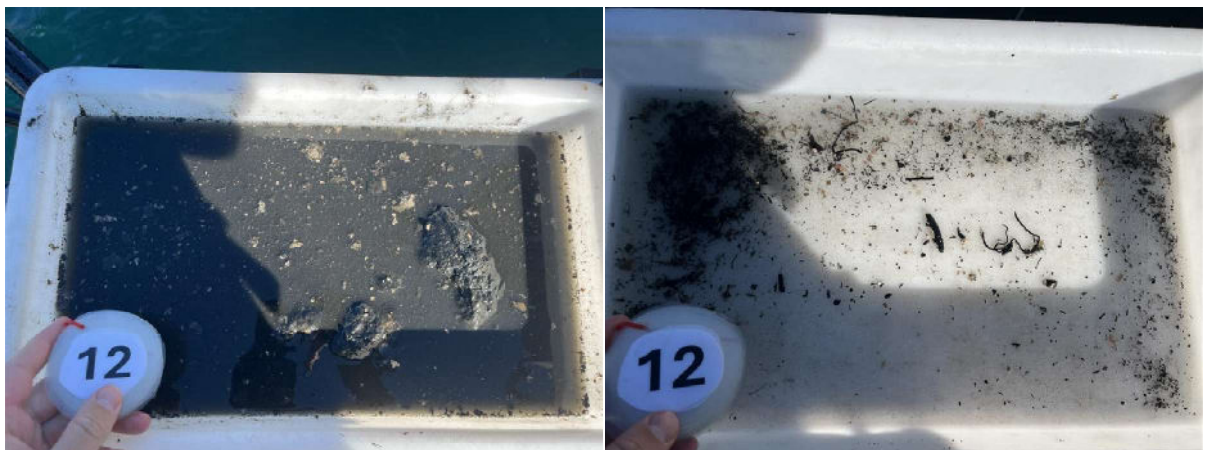
**Figur 12:** Bilder som viser sedimentet fra stasjon 12 før og etter siling. Sedimentet besto av silt. Det ble registrert rester av fôr og fekalier ved stasjonen. Foto: Aqua Kompetanse AS.

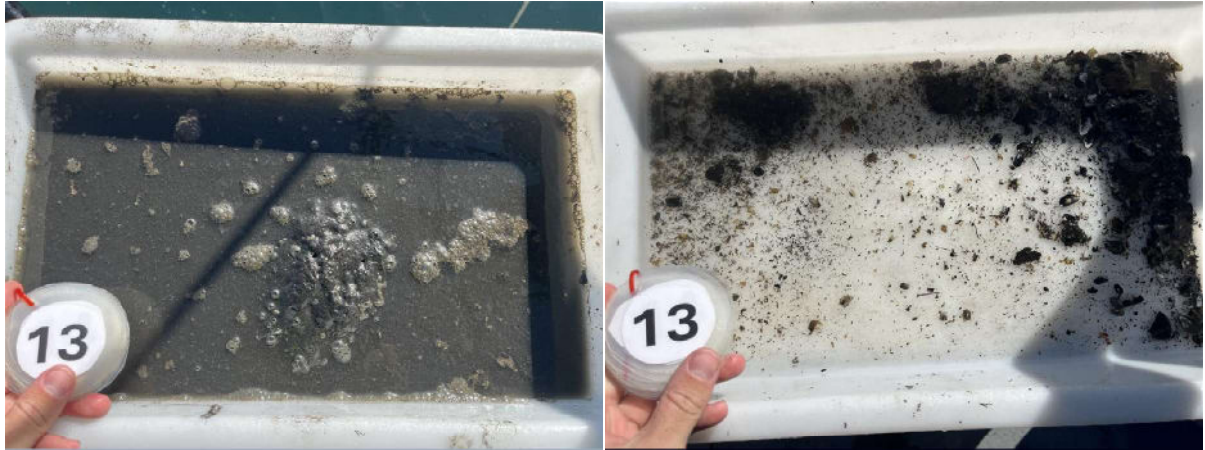
**Figur 13:** Bilder som viser sedimentet fra stasjon 13 før og etter siling. Sedimentet besto av silt. Det ble registrert rester av fôr og fekalier ved stasjonen Foto: Aqua Kompetanse AS.

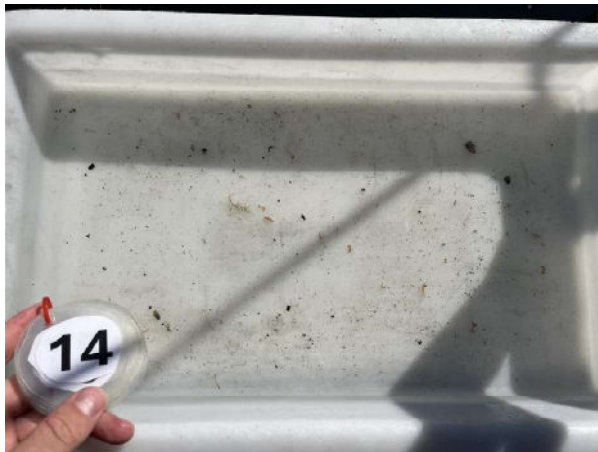
**Figur 14:** Bilde som viser sedimentet fra stasjon 14. Sedimentet besto av strø av silt på fjellbunn. Det ble registrert rester av fôr og fekalier ved stasjonen Foto: Aqua Kompetanse AS.
