B-undersøkelse ved Teksmona i Meløy kommune, mars 2023

Nova Sea AS

Rapportens tittel: B-undersøkelse ved Teksmona i Meløy kommune, mars 2023		
Forfatter: Åsne Omdal		
Feltdato: 28.03.2023 Toktleder: Sven Keizer	Rapportdato: 12.04.2023 Rapportnummer: 2119-3-21B	Antall sider totalt: 12
Oppdragsgiver: Nova Sea AS		Kontaktperson: Maren Elise Nyberg
Lokalitet: Teksmona	Fylke: Nordland	Kommune: Meløy
		ID 1584-1.8
Rapportansvarlig:   Kari-Elise Fredriksen		Kvalitetssikring:   Sven Keizer

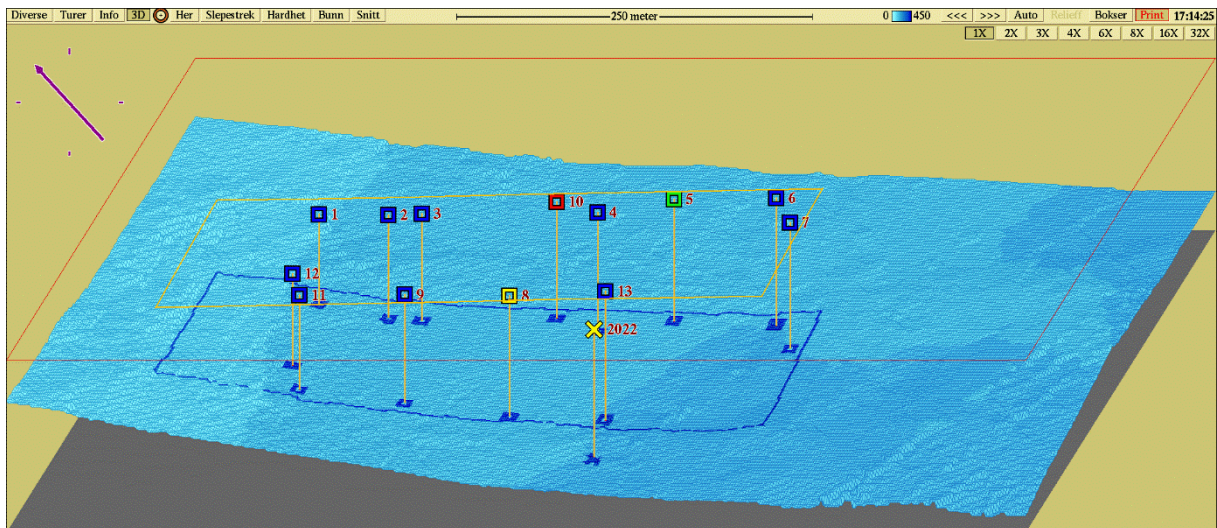
Figur 4: Tredimensjonalt isometrisk bunnkart med anleggsomriss og stasjoner. Stasjonene er markert med farge etter hva slags tilstand de har jamfør NS 9410:2016. Målestokk vises øverst i bildet. Kartdatum WGS84. Kilde: Olex.

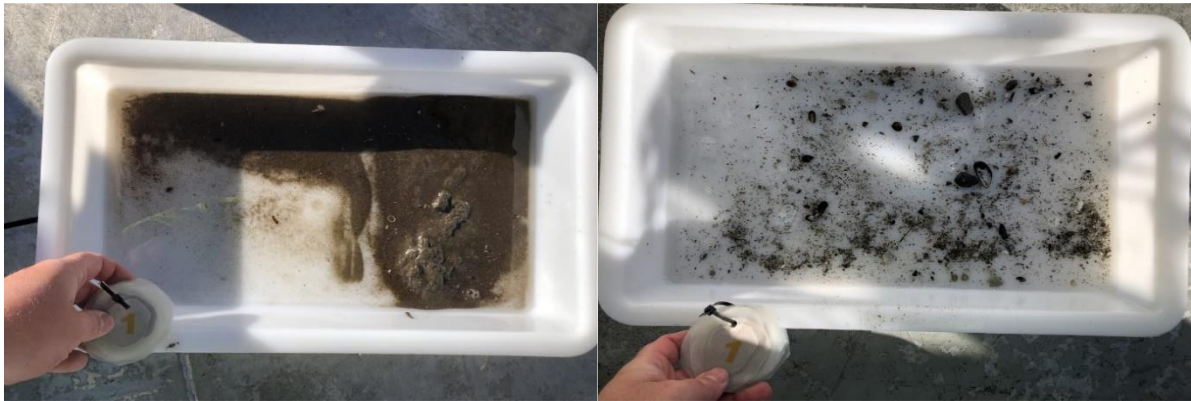
Figur 1: Bilder som viser sedimentet fra stasjon 1 før og etter siling. Sedimentet besto av silt og grus. Foto: Aqua Kompetanse AS.

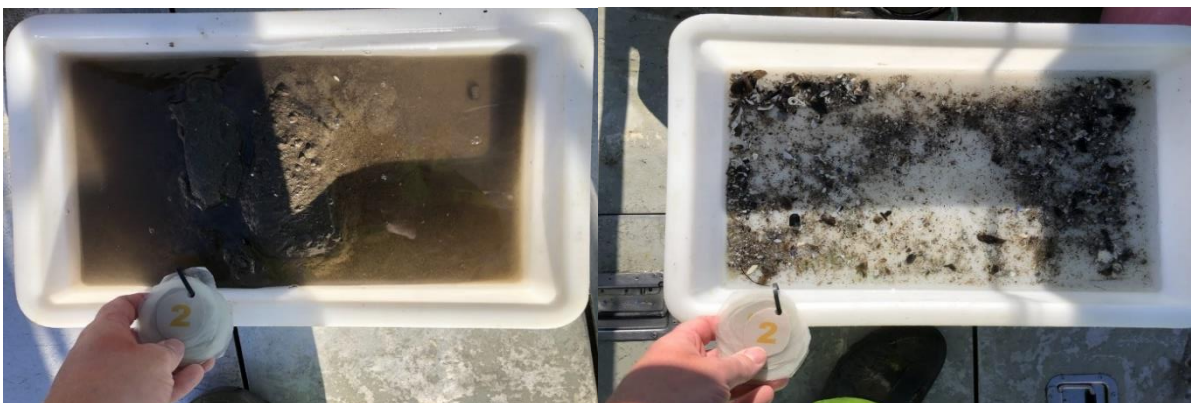
Figur 2: Bilder som viser sedimentet fra stasjon 2 før og etter siling. Sedimentet besto av silt og grus. Foto: Aqua Kompetanse AS.

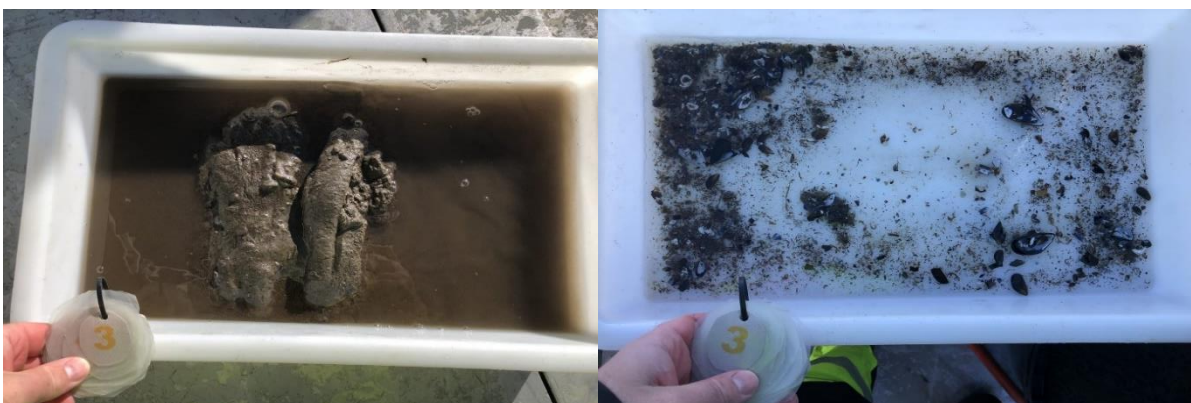
Figur 3: Bilder som viser sedimentet fra stasjon 3 før og etter siling. Sedimentet besto av silt og grus. Foto: Aqua Kompetanse AS.

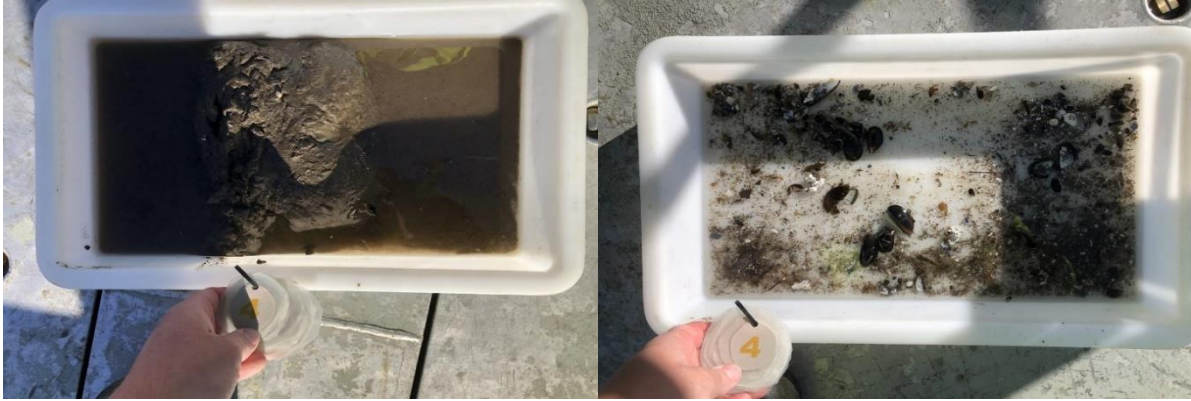
Figur 4: Bilder som viser sedimentet fra stasjon 4 før og etter siling. Sedimentet besto av silt og grus. Foto: Aqua Kompetanse AS.

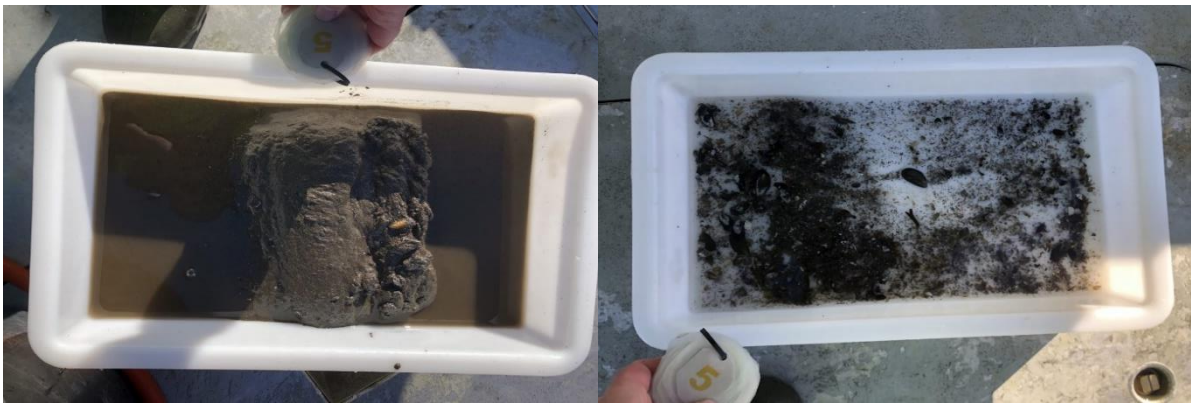
Figur 5: Bilder som viser sedimentet fra stasjon 5 før og etter siling. Sedimentet besto av av silt og grus. Foto: Aqua Kompetanse AS.

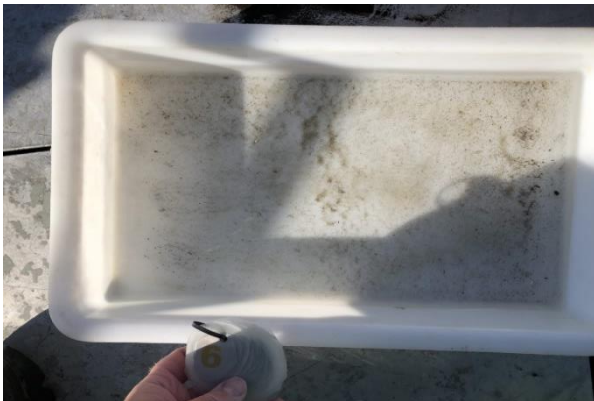
Figur 6: Bilde som viser sedimentet fra stasjon 6. Sedimentet besto av sand. Foto: Aqua Kompetanse AS.

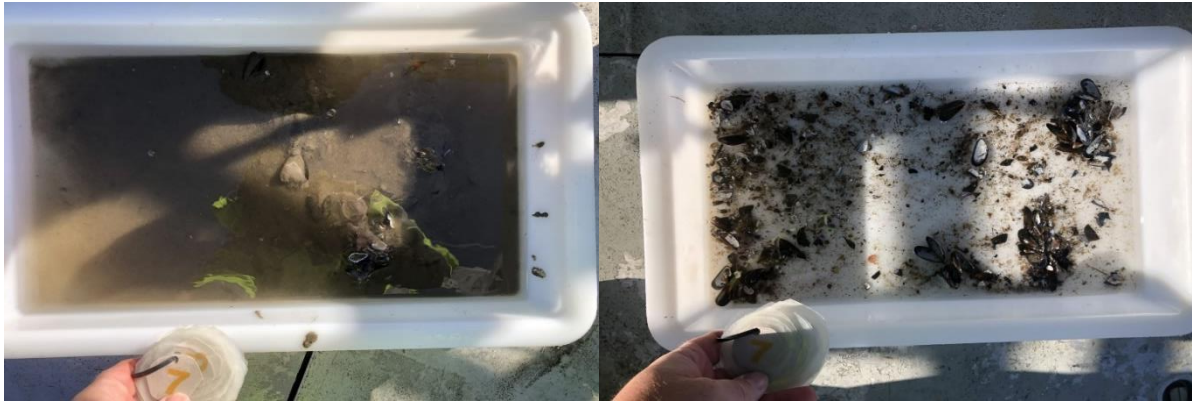
Figur 7: Bilder som viser sedimentet fra stasjon 7 før og etter siling. Sedimentet besto av silt og sand. Foto: Aqua Kompetanse AS.

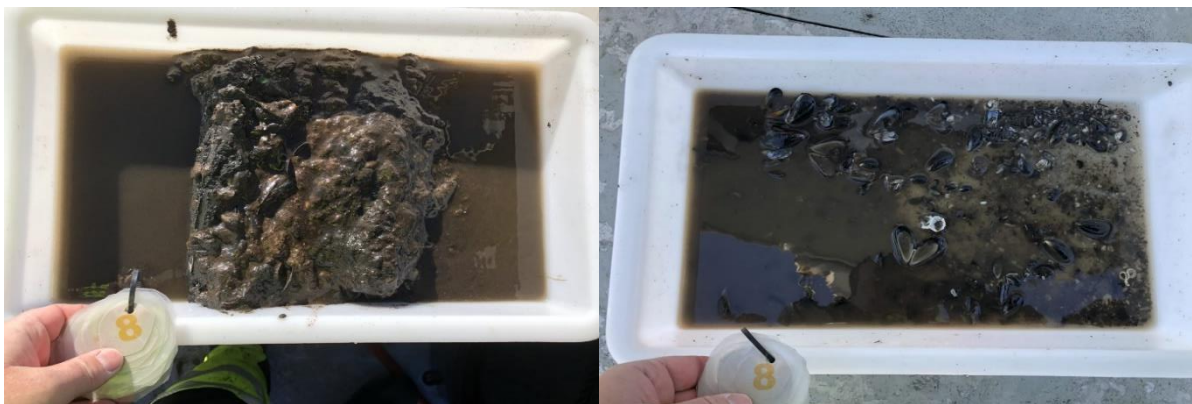
Figur 8: Bilder som viser sedimentet fra stasjon 8 før og etter siling. Sedimentet besto av silt. Foto: Aqua Kompetanse AS.

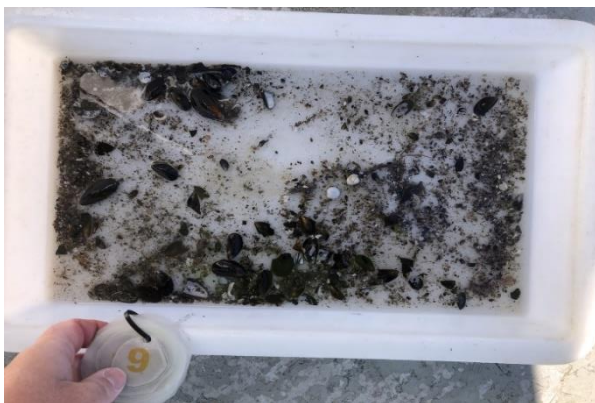
Figur 9: Bilde som viser sedimentet fra stasjon 9. Sedimentet besto av silt. Foto: Aqua Kompetanse AS.

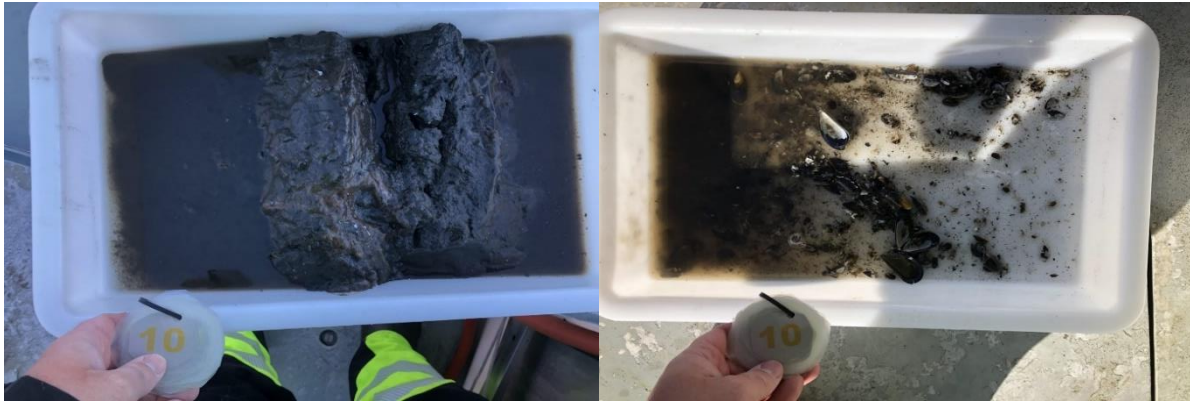
Det ble registrert gassbobler og slamdannelse stasjon 10. Misfarging ble registrert ved 12 av 13 stasjoner. Stasjon 4 og 8 hadde noe lukt, stasjon 10 hadde sterk lukt, mens de øvrige stasjonene hadde normal lukt. Konsistensen var fast ved én stasjon, myk ved ti stasjoner og løs ved stasjon 8 og 10. Grabbvolumet var under $\frac{1}{4}$ ved tre av stasjonene, mellom $\frac{1}{4}$ og $\frac{3}{4}$ ved åtte, og over $\frac{3}{4}$ ved to stasjoner. Ved stasjon 8 ble det funnet både fôrrester og fekalier. Tilstanden på de sensoriske registreringene ble 2, med en indeksverdi på 1,30 poeng.

Figur 10: Bilder som viser sedimentet fra stasjon 10 før og etter siling. Sedimentet besto av silt. Foto: Aqua Kompetanse AS.

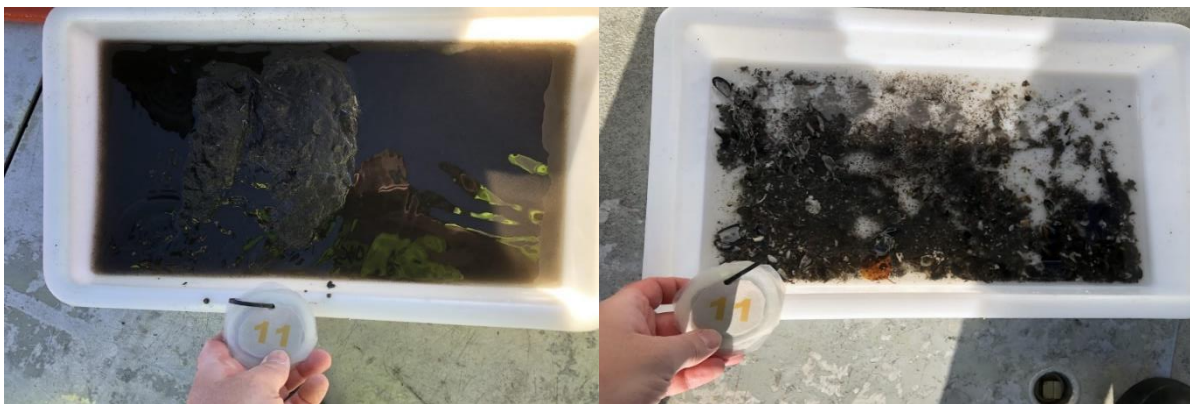
Figur 11: Bilder som viser sedimentet fra stasjon 11 før og etter siling. Sedimentet besto av silt. Foto: Aqua Kompetanse AS.

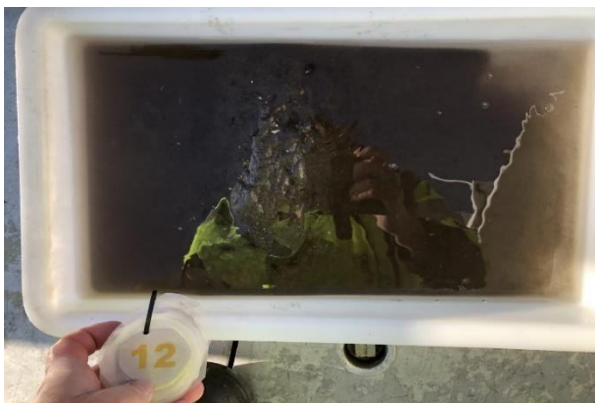
Figur 12: Bilde som viser sedimentet fra stasjon 12 før siling. Sedimentet besto av silt. Det ble ikke tatt bilde etter siling på grunn av tekniske problemer. Foto: Aqua Kompetanse AS.

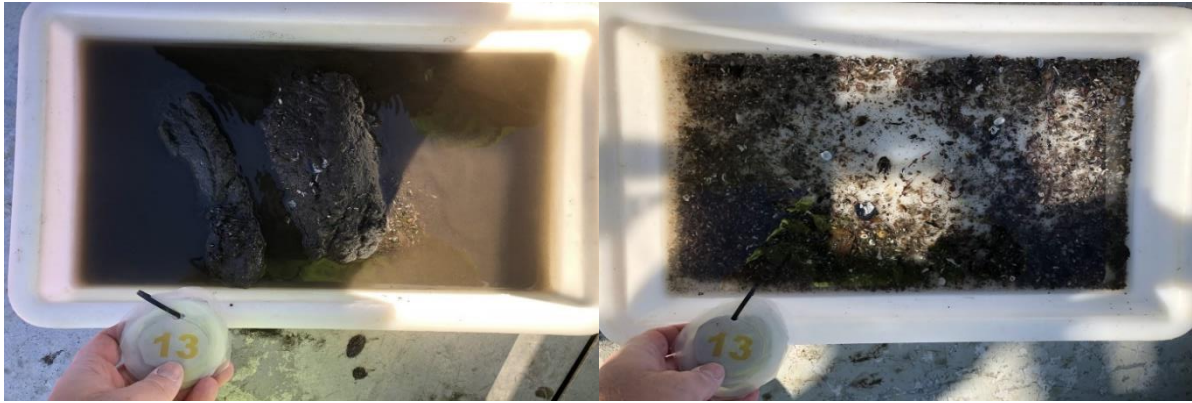
Figur 13: Bilder som viser sedimentet fra stasjon 13 før og etter siling. Sedimentet besto av silt. Foto: Aqua Kompetanse AS.

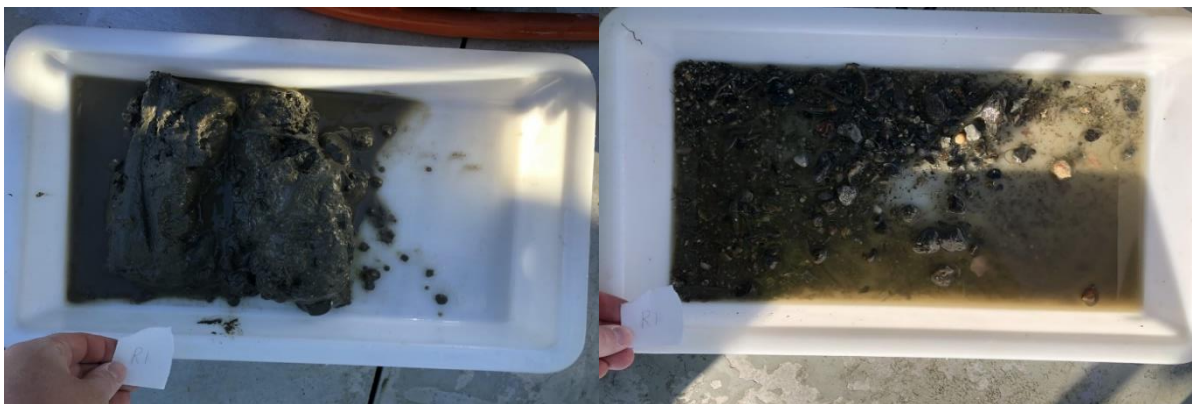
Figur 14: Bilder som viser sedimentet fra stasjon R1 før og etter siling. Sedimentet besto av silt. Foto: Aqua Kompetanse AS.

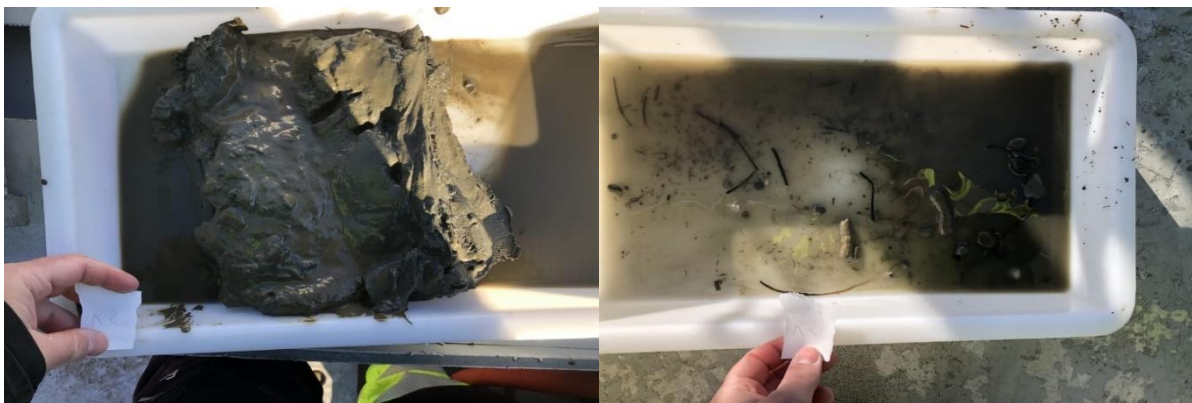
Figur 15: Bilder som viser sedimentet fra stasjon R2 før og etter siling. Sedimentet besto av silt og sand. Foto: Aqua Kompetanse AS.

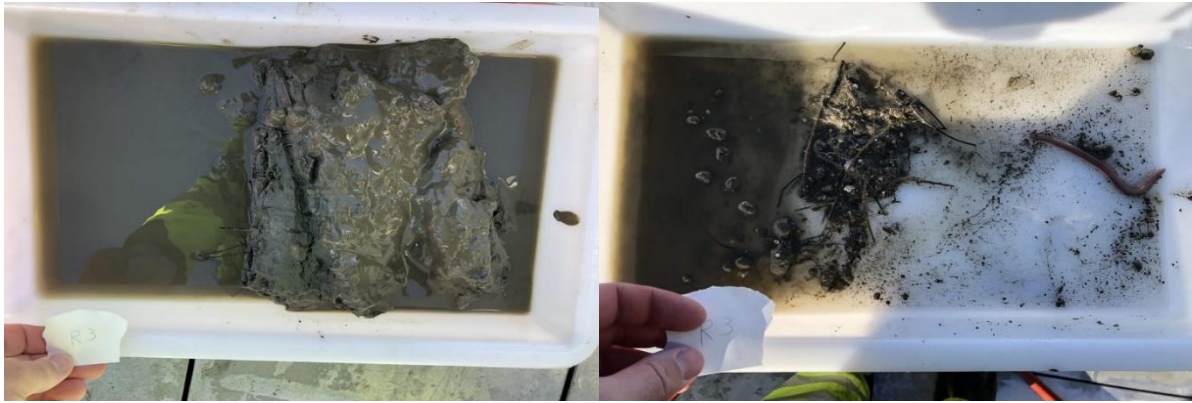
Figur 16: Bilder som viser sedimentet fra stasjon R3 før og etter siling. Sedimentet besto av silt. Foto: Aqua Kompetanse AS.

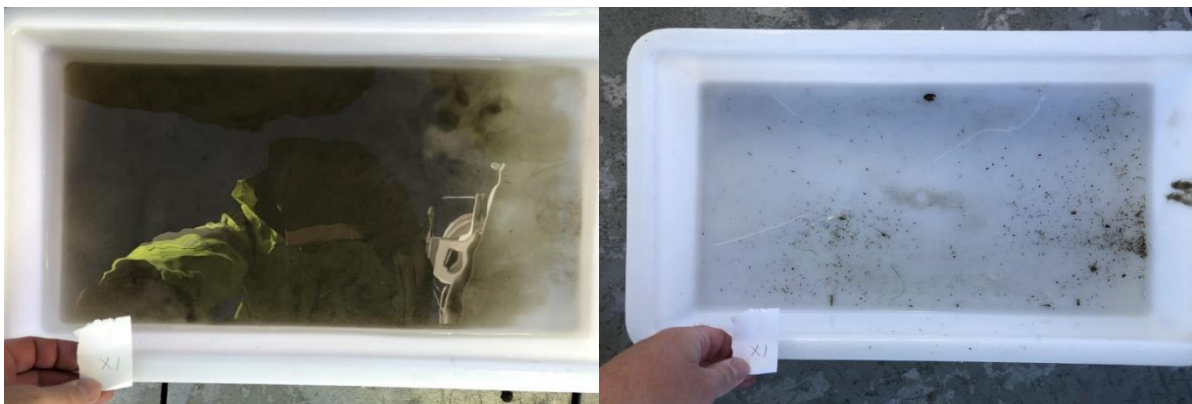
Figur 17: Bilder som viser sedimentet fra stasjon X1 før og etter siling. Sedimentet besto av silt og leire. Foto: Aqua Kompetanse AS.

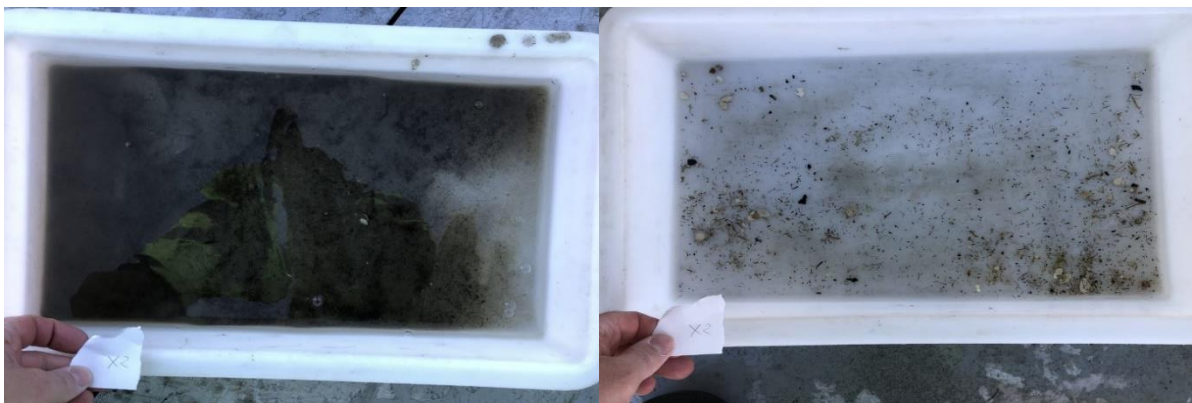
Figur 18: Bilder som viser sedimentet fra stasjon X2 før og etter siling. Sedimentet besto av silt. Foto: Aqua Kompetanse AS.
