## B-undersøkelse ved Buktodden i Rana kommune, juni 2019

Nova Sea AS

**Etter Norsk Standard NS 9410: 2016**

AQUA KOMPETANSE AS

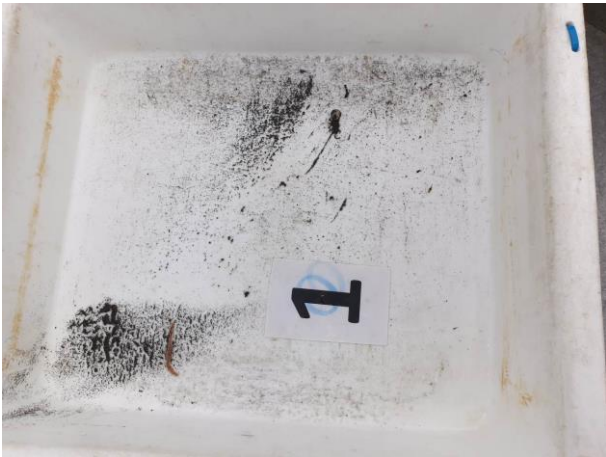
**Figur 6:** Bilde som viser grabbinnholdet fra stasjon 1. Sedimentet besto av sand. Foto: Aqua Kompetanse AS.

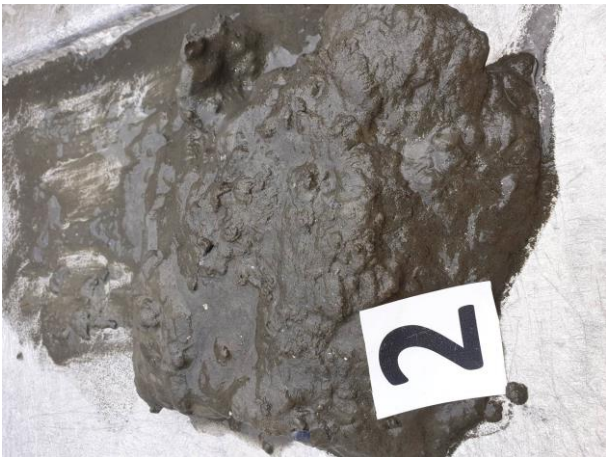
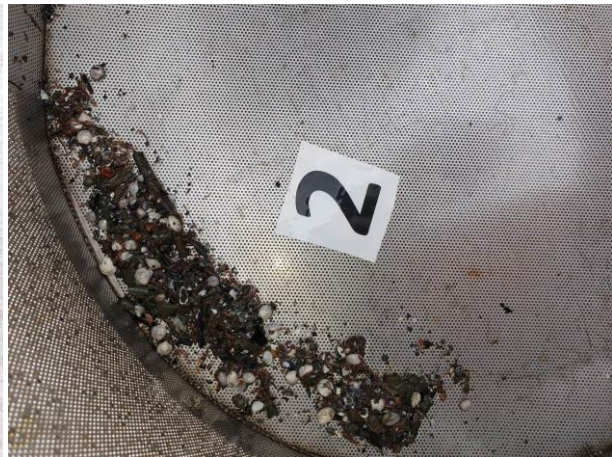
**Figur 7:** Bilder som viser sedimentet fra stasjon 2 før og etter siling. Sedimentet besto av leire, silt og sand. Foto: Aqua Kompetanse AS.

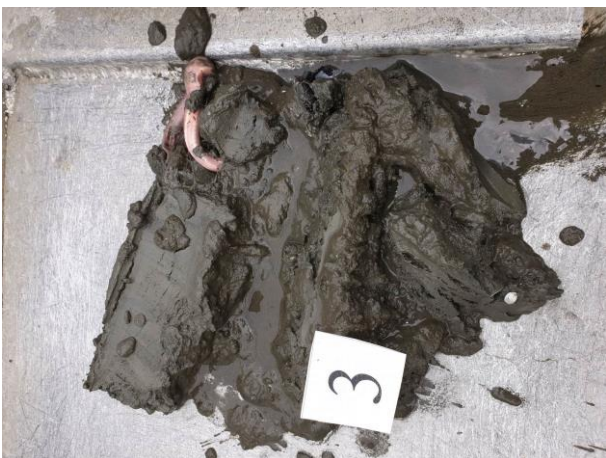
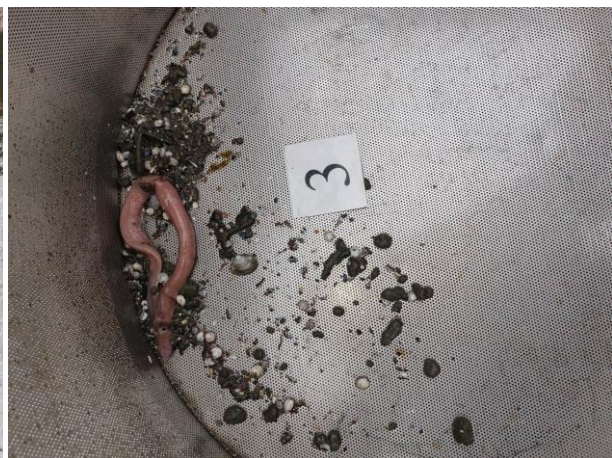
**Figur 8:** Bilder som viser sedimentet fra stasjon 3 før og etter siling. Sedimentet besto av leire, silt og sand. Foto: Aqua Kompetanse AS.

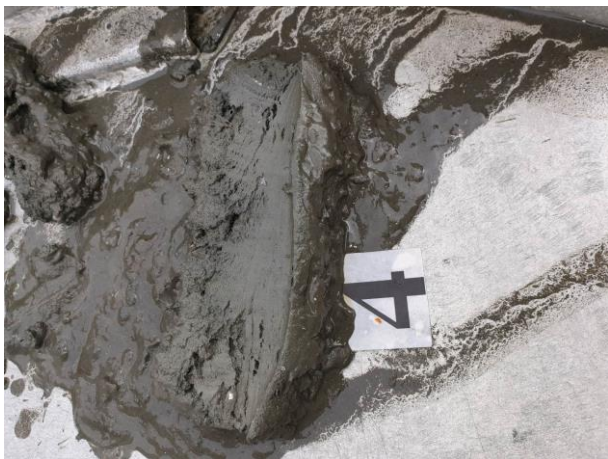
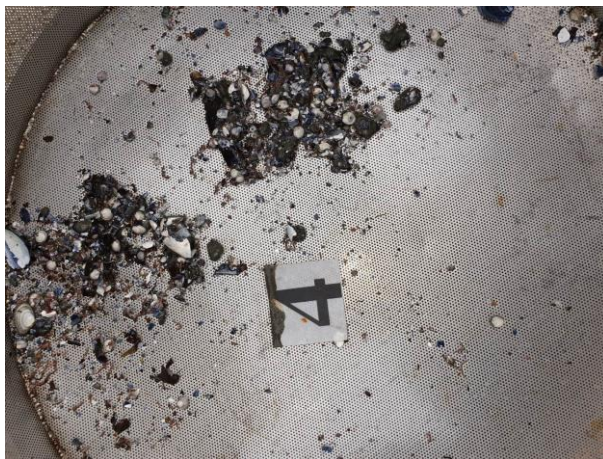
**Figur 9:** Bilder som viser sedimentet fra stasjon 4 før og etter siling. Sedimentet besto av leire, silt og sand. Foto: Aqua Kompetanse AS.

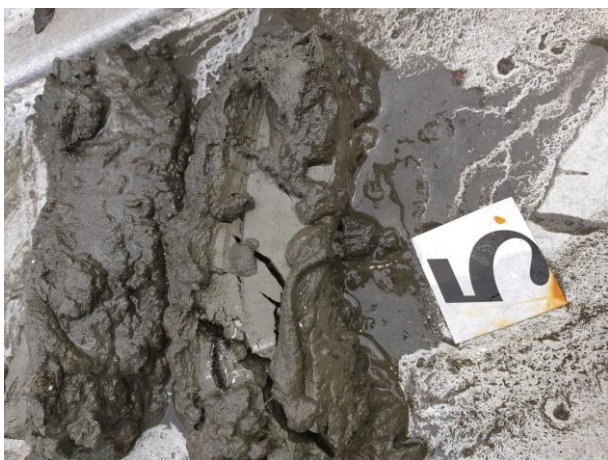
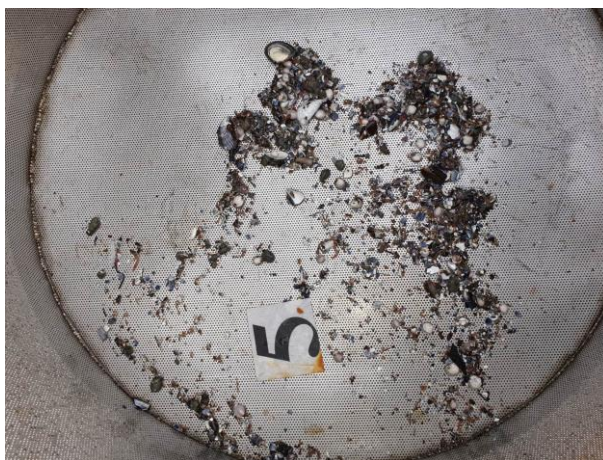
**Figur 10:** Bilder som viser sedimentet fra stasjon 5 før og etter siling. Sedimentet besto av leire, silt og sand. Foto: Aqua Kompetanse AS.

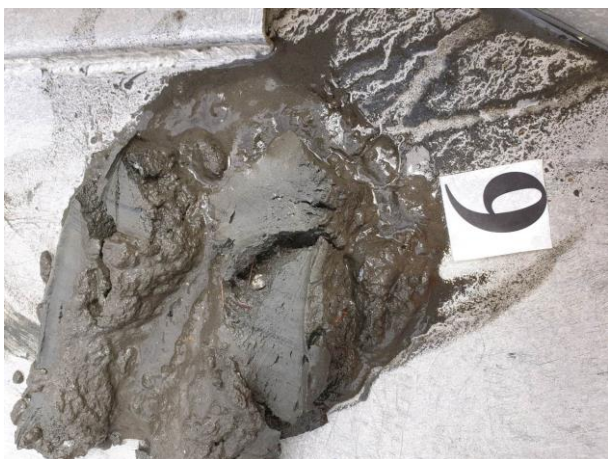
**Figur 11:** Bilder som viser sedimentet fra stasjon 6 før og etter siling. Sedimentet besto av leire, silt og sand. Foto: Aqua Kompetanse AS.

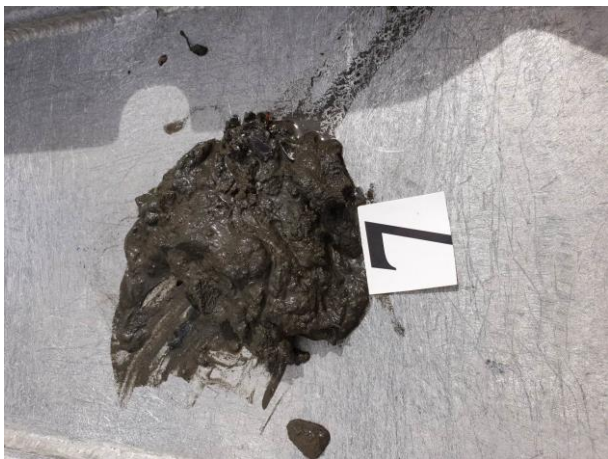
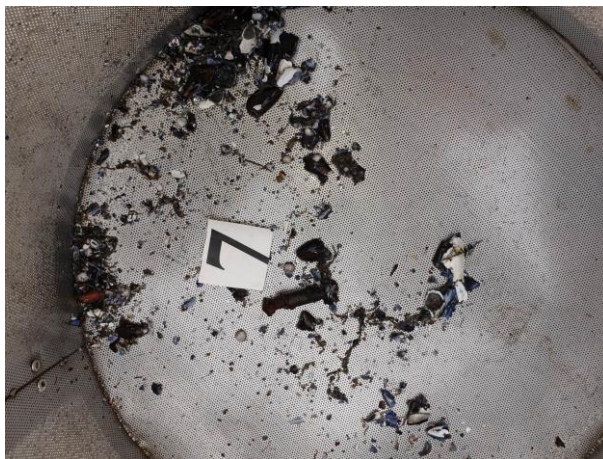
**Figur 12:** Bilder som viser sedimentet fra stasjon 7 før og etter siling. Sedimentet besto av leire og silt. Foto: Aqua Kompetanse AS.

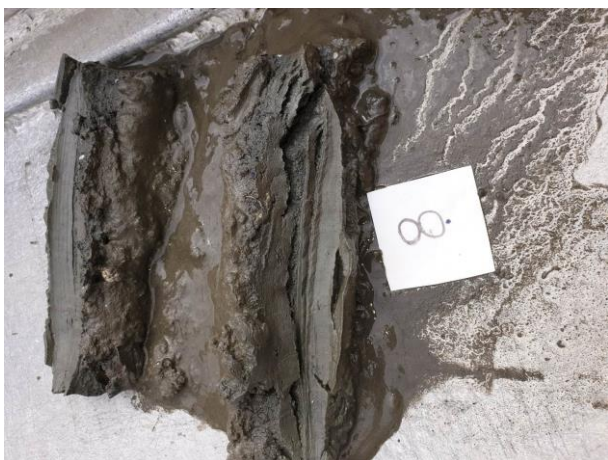
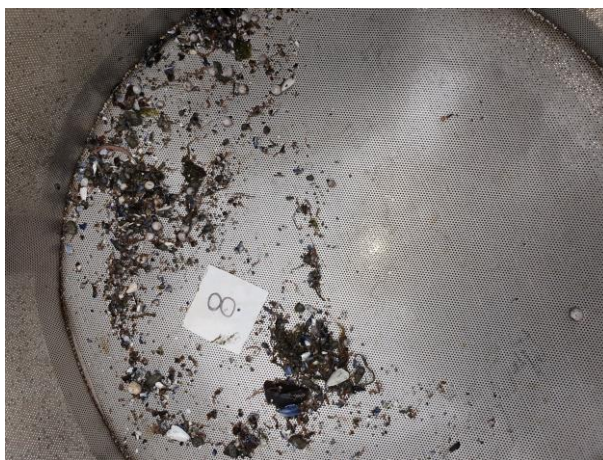
**Figur 13:** Bilder som viser sedimentet fra stasjon 8 før og etter siling. Sedimentet besto av leire, silt og sand. Foto: Aqua Kompetanse AS.

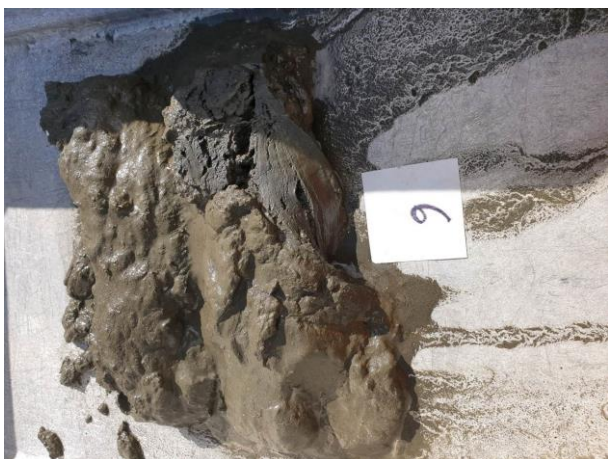
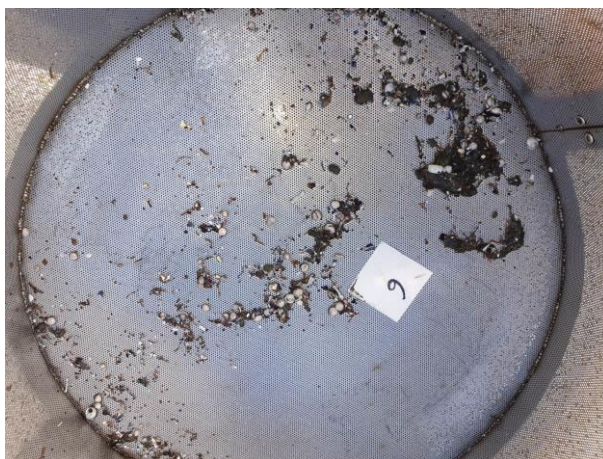
**Figur 14:** Bilder som viser sedimentet fra stasjon 9 før og etter siling. Sedimentet besto av leire, silt og sand. Foto: Aqua Kompetanse AS.

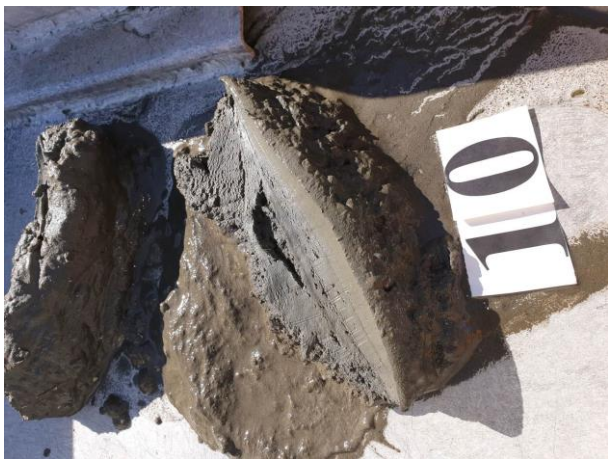
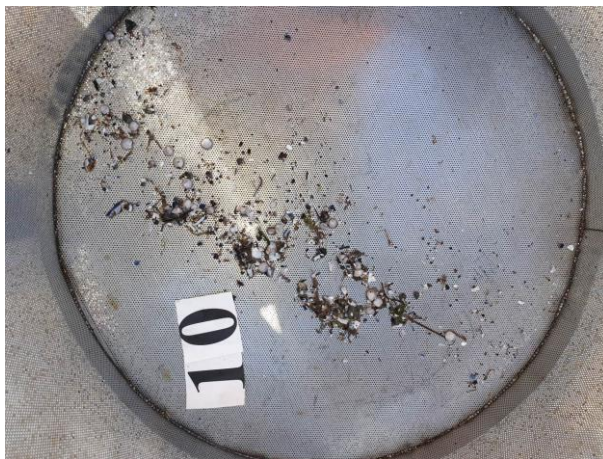
**Figur 15:** Bilder som viser sedimentet fra stasjon 10 før og etter siling. Sedimentet besto av leire, silt og sand. Foto: Aqua Kompetanse AS.

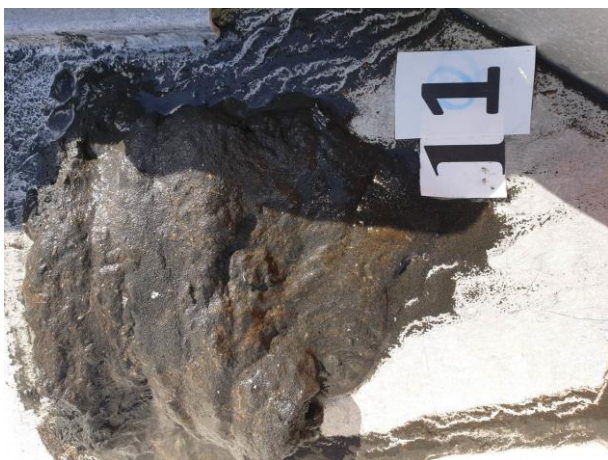
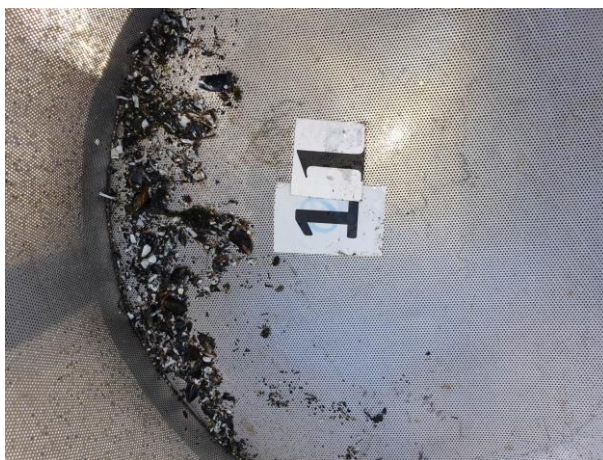
**Figur 16:** Bilder som viser sedimentet fra stasjon 11 før og etter siling. Sedimentet besto av leire, silt og sand. Det ble registrert fekalier i denne prøven. Foto: Aqua Kompetanse AS.

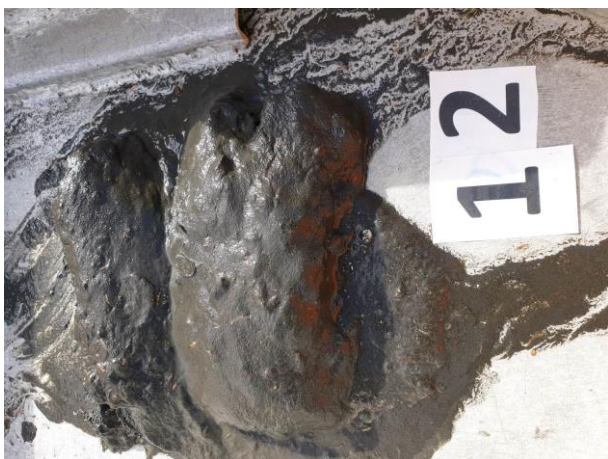
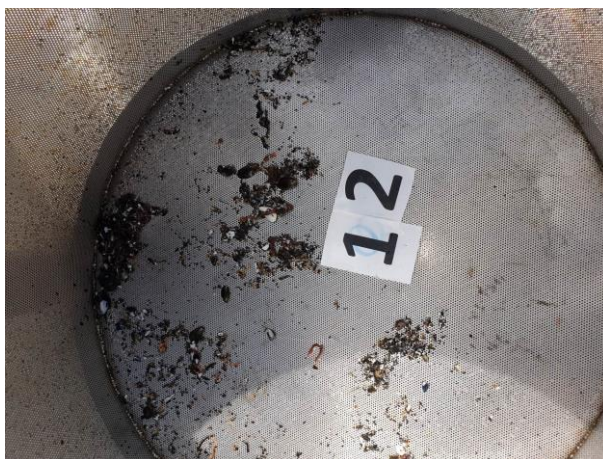
**Figur 17:** Bilder som viser sedimentet fra stasjon 12 før og etter siling. Sedimentet besto av leire, silt og sand. Det ble registrert fôrrester i denne prøven. Foto: Aqua Kompetanse AS.

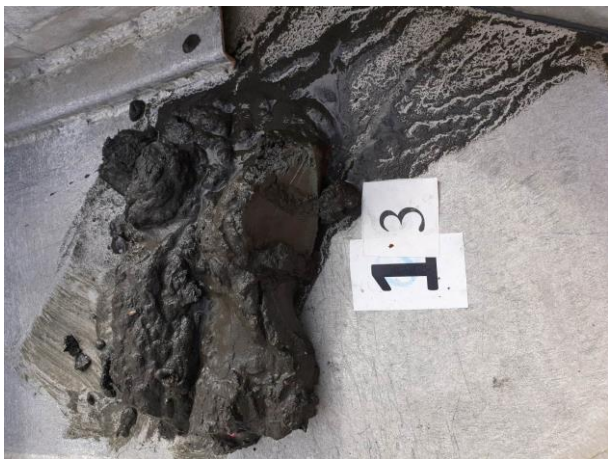
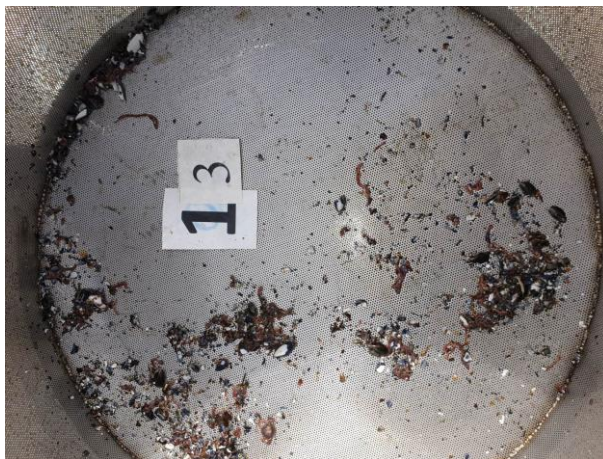
**Figur 18:** Bilder som viser sedimentet fra stasjon 13 før og etter siling. Sedimentet besto av leire, silt og sand. Foto: Aqua Kompetanse AS.

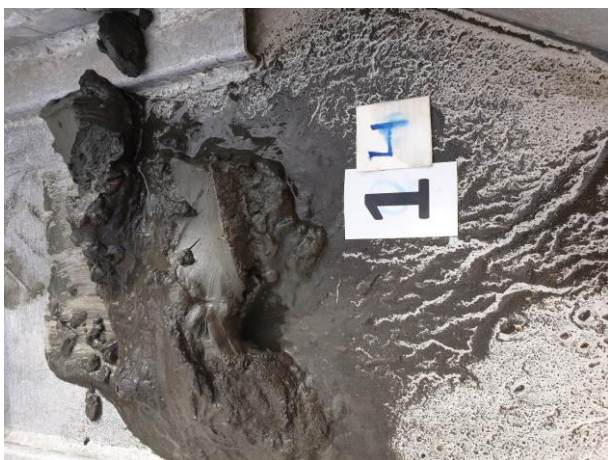
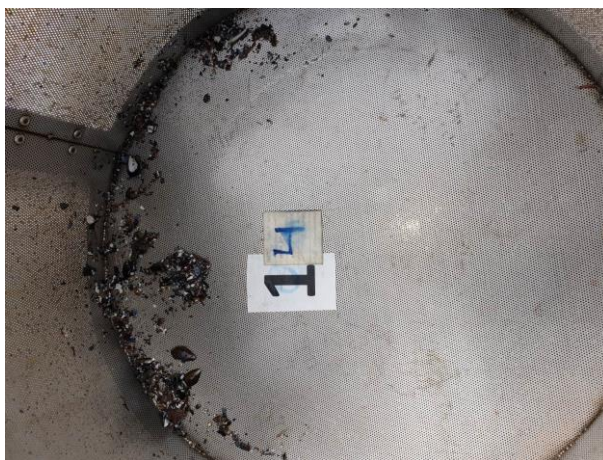
**Figur 19:** Bilder som viser sedimentet fra stasjon 14 før og etter siling. Sedimentet besto av leire, silt og sand. Foto: Aqua Kompetanse AS.

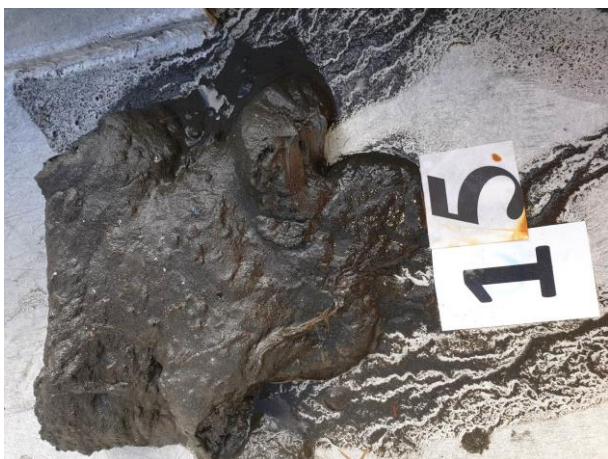
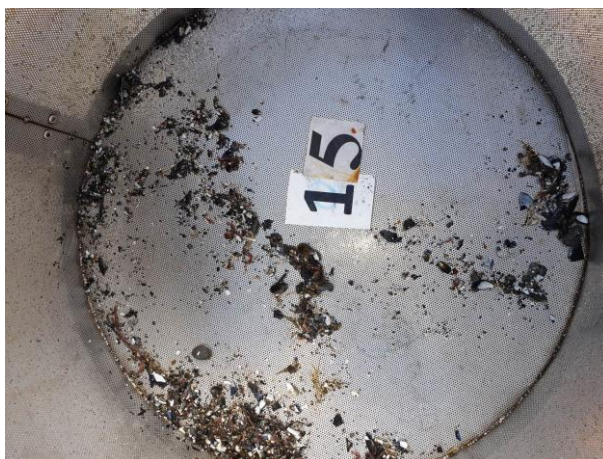
**Figur 20:** Bilder som viser sedimentet fra stasjon 15 før og etter siling. Sedimentet besto av leire, silt og sand. Foto: Aqua Kompetanse AS.

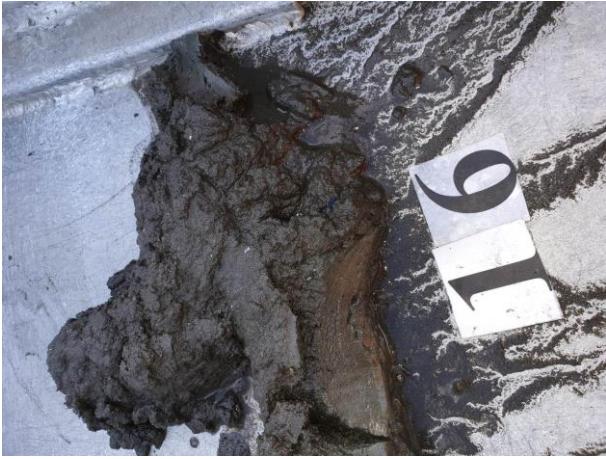
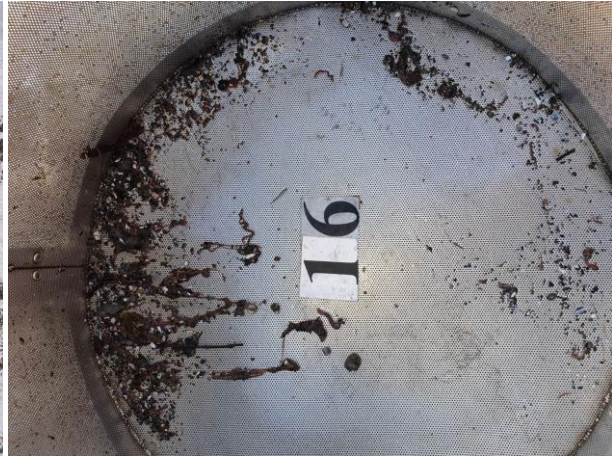
**Figur 21:** Bilder som viser sedimentet fra stasjon 16 før og etter siling. Sedimentet besto av leire, silt og sand. Foto: Aqua Kompetanse AS.

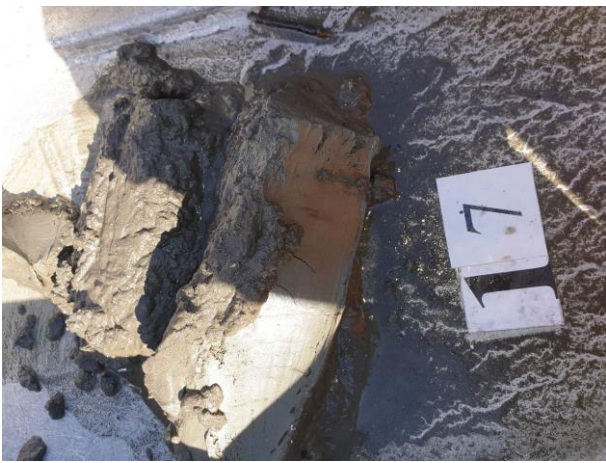
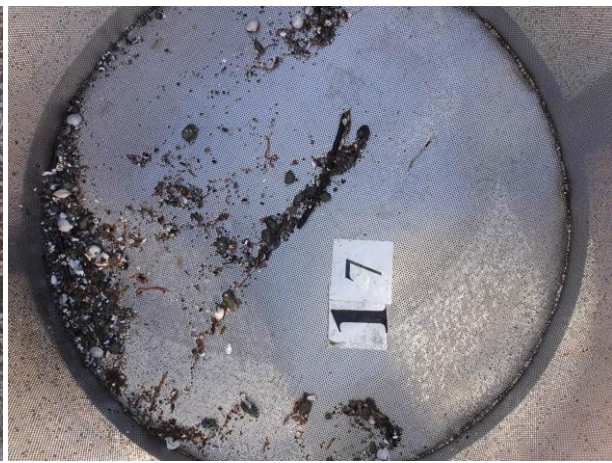
**Figur 22:** Bilder som viser sedimentet fra stasjon 17 før og etter siling. Sedimentet besto av leire, silt og sand. Foto: Aqua Kompetanse AS.
