**B-undersøkelse ved
Kalvøya, Lurøy kommune,
mai 2017**

Nova Sea AS

Etter Norsk Standard NS 9410: 2016

Rapportens tittel: B-undersøkelse ved Kalvøya, Lurøy kommune, mai 2017		Dato for rapport: 30.05.2017
		Dato for felt: 22.05.2017
		Prosjektnummer: 132-5-17B
Forfatter: Aina Alice Olsen	Feltansvarlig: Kristine Brokke	Antall sider uten vedlegg: 9
		Antall sider totalt: 16
Oppdragsgiver: Nova Sea AS	Referanseperson: Odd Stensland	Fylke: Nordland
		Kommune: Lurøy
Lokalitetsnummer: 15118	MTB-tillatelse: 3 120 tonn	Kartkoordinater: 66°23.619N, 12°47.985Ø
Driftsleder: Kurt Aspdal	Antall merder: 7	
Bakgrunn for undersøkelse: maks biomasse	Merdomkrets: 120	Tilgjengelighet: Ved forespørsel

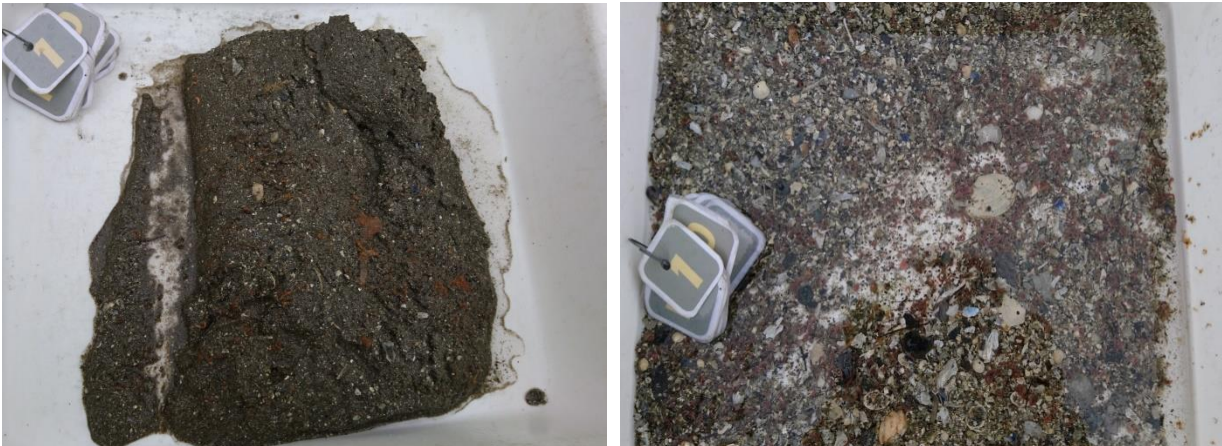
Figur B-1. Bilder som viser sedimentet fra stasjon 1 før og etter siling. Sedimentet besto av sand og skjellsand. Det ble registrert børstemark av arten *C. capitata* og musling av slekten *Thyasira* sp. i denne prøven. Foto: Kristine Brokke

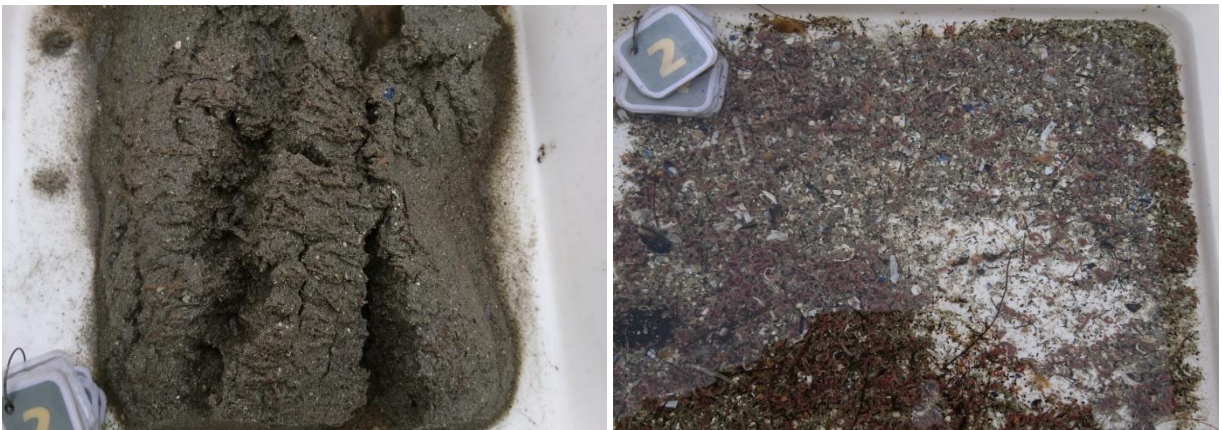
Figur B-2. Bilder som viser sedimentet fra stasjon 2 før og etter siling. Sedimentet besto av sand og skjellsand. Det ble registrert børstemark av arten *C. capitata* i denne prøven. Foto: Kristine Brokke

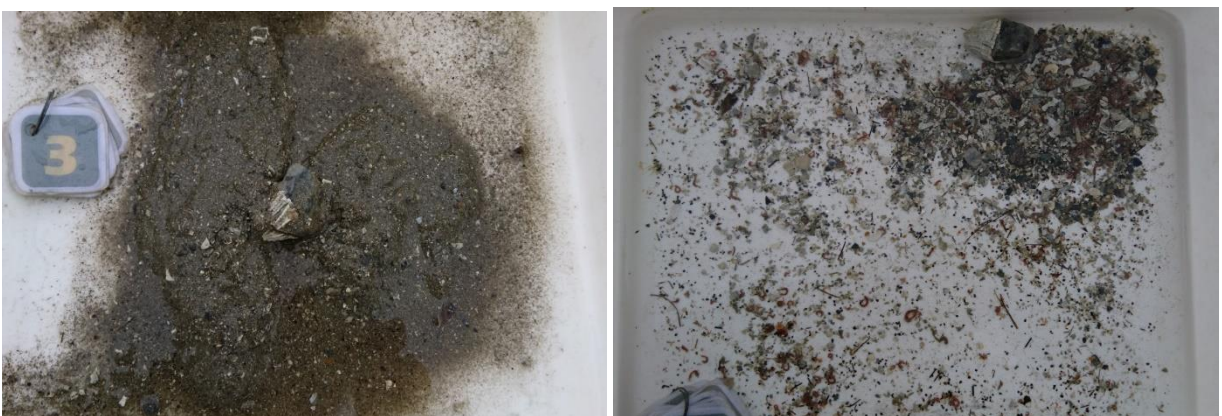
Figur B-3. Bilder som viser sedimentet fra stasjon 3 før og etter siling. Sedimentet besto av stein, sand og skjellsand. Det ble registrert børstemark av arten *C. capitata* i denne prøven. Foto: Kristine Brokke

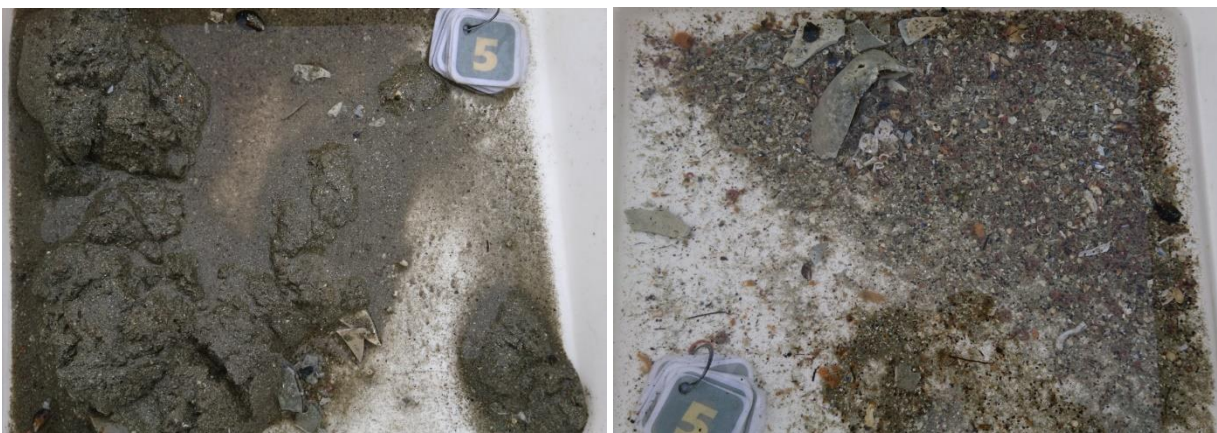
Figur B-5. Bilder som viser sedimentet fra stasjon 5 før og etter siling. Sedimentet besto av sand og skjellsand. Det ble registrert børstemark av arten *C. capitata* og et krepssdyr (isopoda) i denne prøven. Foto: Kristine Brokke

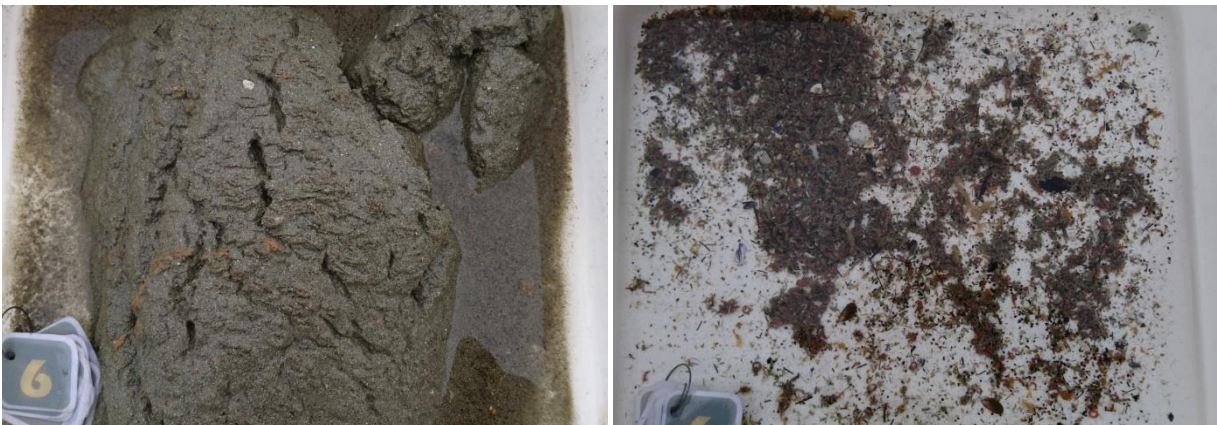
Figur B-6. Bilder som viser sedimentet fra stasjon 6 før og etter siling. Sedimentet besto av sand. Det ble registrert børstemark av arten *C. capitata* og musling av slekten *Thyasira* sp. i denne prøven. Foto: Kristine Brokke

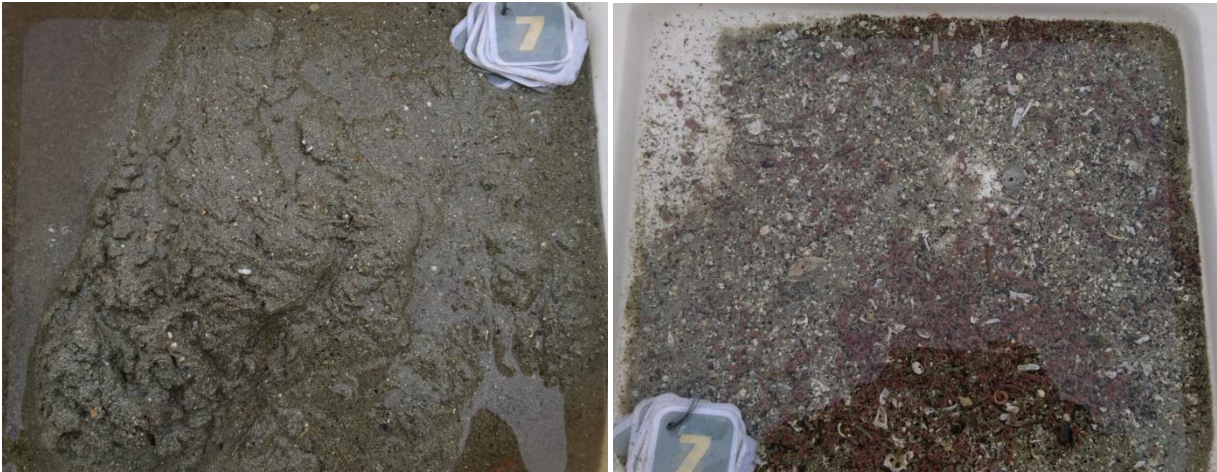
Figur B-7. Bilder som viser sedimentet fra stasjon 7 før og etter siling. Sedimentet besto av sand og skjellsand. Det ble registrert børstemark av arten *C. capitata* og musling av slekten *Thyasira* sp. i denne prøven. Foto: Kristine Brokke

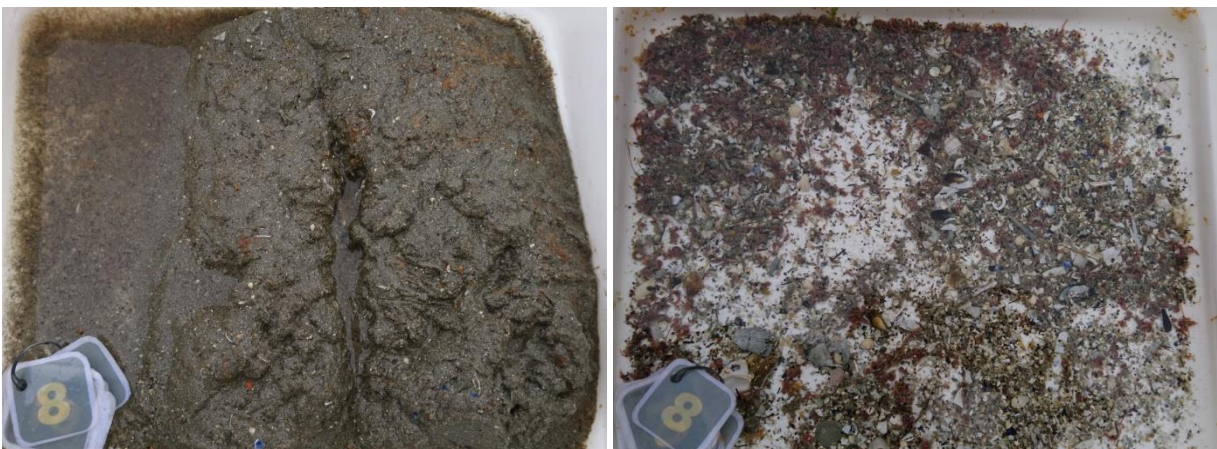
Figur B-8. Bilder som viser sedimentet fra stasjon 8 før og etter siling. Sedimentet besto av sand og skjellsand. Det ble registrert flere arter børstemark i denne prøven, blant annet *C. capitata*. Foto: Kristine Brokke

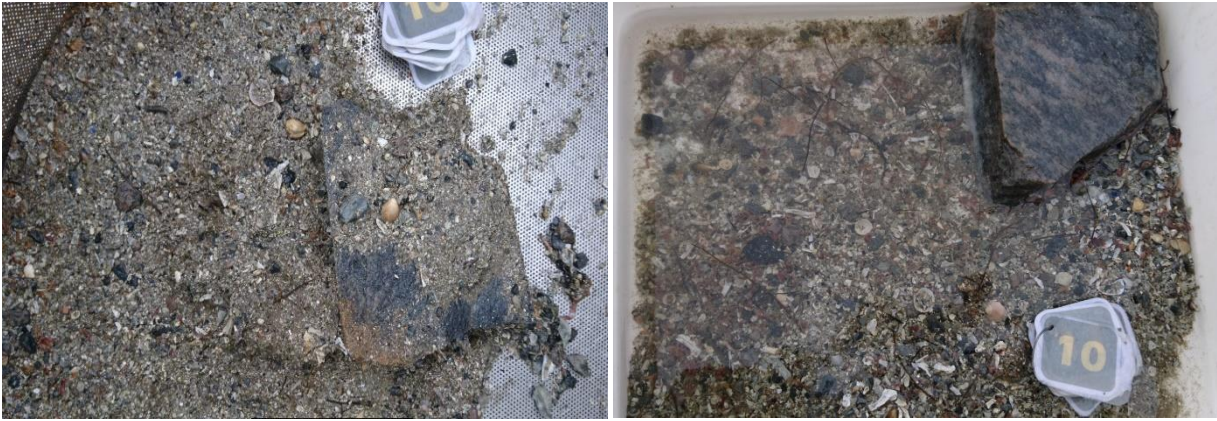
Figur B-10. Bilder som viser sedimentet fra stasjon 10 før og etter siling. Sedimentet besto av sand, skjellsand og grus. Det ble registrert flere arter børstemark i denne prøven, blant annet *C. capitata* og *M. fuliginosa*. Det ble også registrert muslinger av slekten *Thyasira* sp. Foto: Kristine Brokke

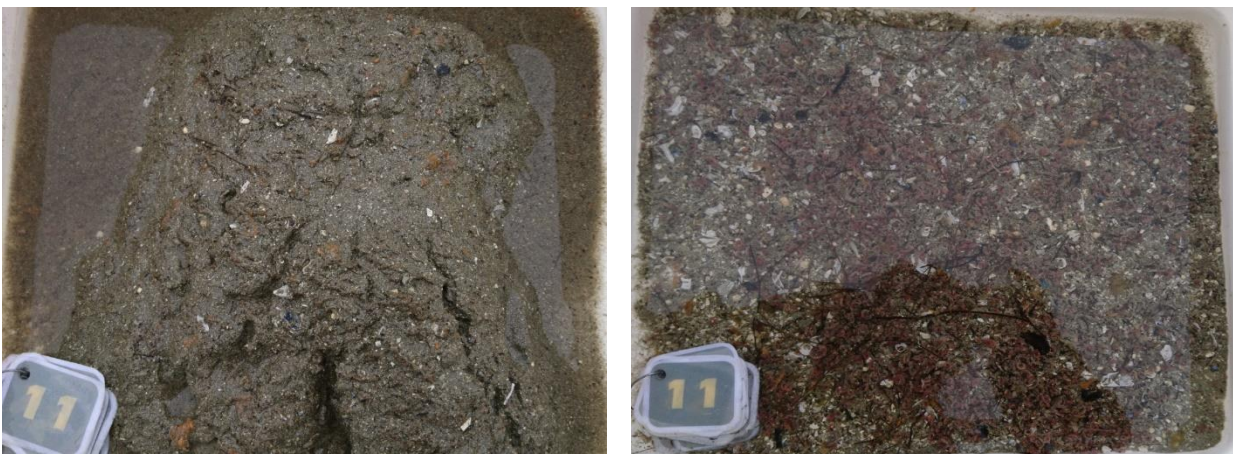
Figur B-11. Bilder som viser sedimentet fra stasjon 11 før og etter siling. Sedimentet besto av sand og skjellsand. Det ble registrert flere arter børstemark i denne prøven, blant annet *C. capitata* og *M. fuliginosa*. Foto: Kristine Brokke

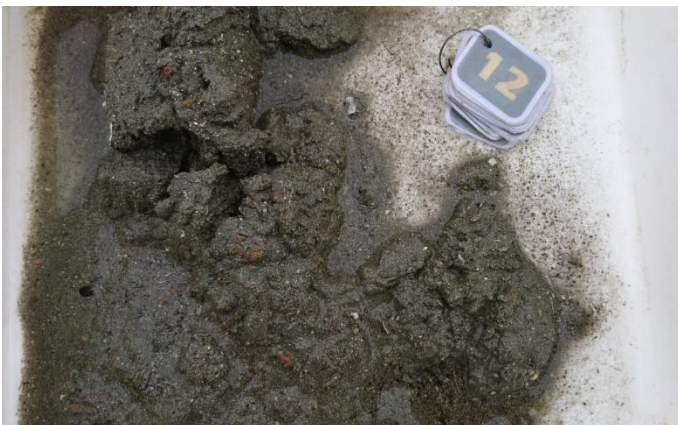
Figur B-12. Bilde som viser sedimentet fra stasjon 12. Sedimentet besto av sand og skjellsand. Det ble registrert flere arter børstemark i denne prøven, blant annet *C. capitata* og *M. fuliginosa*. Foto: Kristine Brokke
