## B-undersøkelse ved Djupvik i Rødøy kommune, mai 2020

Nova Sea AS

Rapportens tittel: <b>B-undersøkelse ved Djupvik i Rødøy kommune, mai 2020</b>		
Forfattere: Cathrine B. Alegretti og Kari-Elise Fredriksen		
Feltdato: 21.05.2020 Toktleder: Petter Carlsen	Rapportdato: 12.06.2020 Rapportnummer: 152-5-20B Antall sider: 16	
Oppdragsgiver: Nova Sea AS	Kontaktperson: Samuel Anderson	
Lokalitet: Djupvik	Lokalitetsnummer: 30097	Driftsleder: Raymond Jensen
Koordinater: 66°43.979N 13°19.869Ø	Fylke: Nordland Kommune: Rødøy	MTB-tillatelse: 3120 tonn Antall merder: 10 Merdomkrets: n/a
Bakgrunn for undersøkelse: brakklegging		
<b>Sammendrag</b> Aqua Kompetanse AS har gjennomført en akkreditert B-undersøkelse etter metodikk beskrevet i Norsk Standard NS 9410:2016. Undersøkelsen viste at det, med unntak av én enkeltstasjon, var god tilstand under anlegget, både med hensyn til elektrokjemiske målinger og sensoriske registreringer. Stasjonen med meget dårlig tilstand ligger mot land der det går en kløft, som kan være et naturlig oppsamlingssted for organisk materiale med hensyn til strømretningen.  Resultatene fra denne og tidligere undersøkelser tyder på at bunnmiljøet under lokaliteten klarer

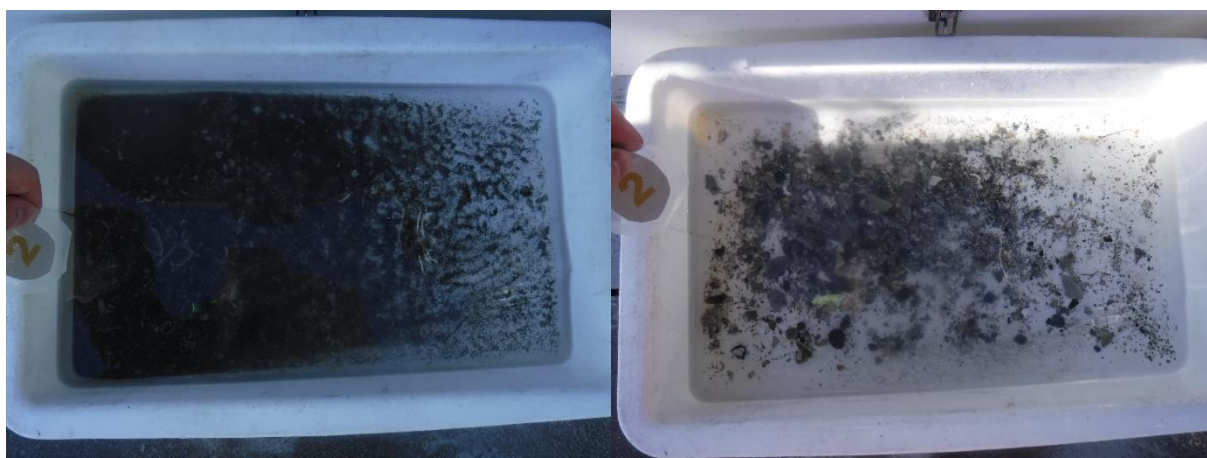
**Figur 7:** Bilder som viser sedimentet fra stasjon 2 før og etter siling. Sedimentet besto av skjellsand, sand og grus. Foto: Aqua Kompetanse AS.

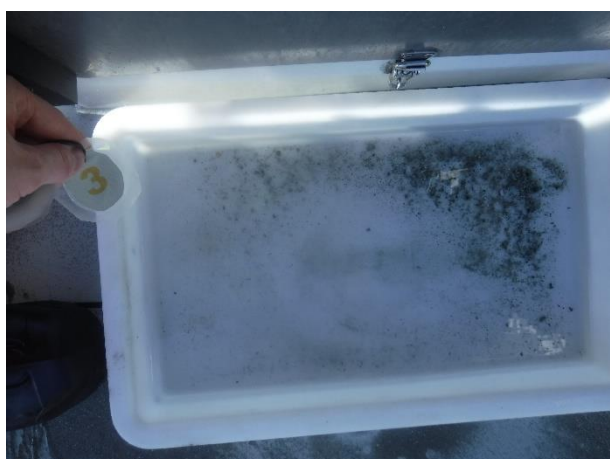
**Figur 8:** Bilde som viser sedimentet fra stasjon 3. Sedimentet besto av sand på fjellbunn. Foto: Aqua Kompetanse AS.

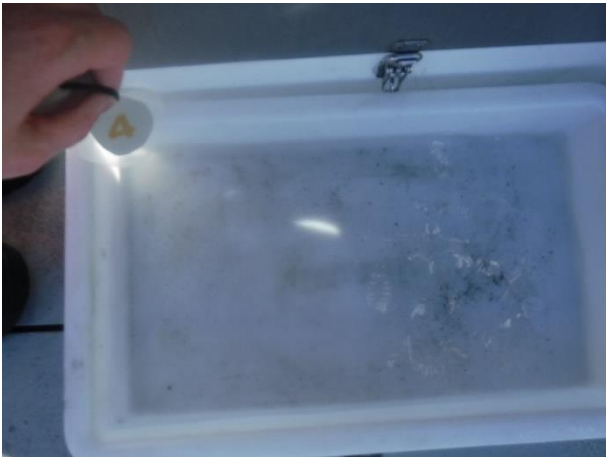
**Figur 9:** Bilde som viser grabbinholdet fra stasjon 4 på fjellbunn. Foto: Aqua Kompetanse AS.

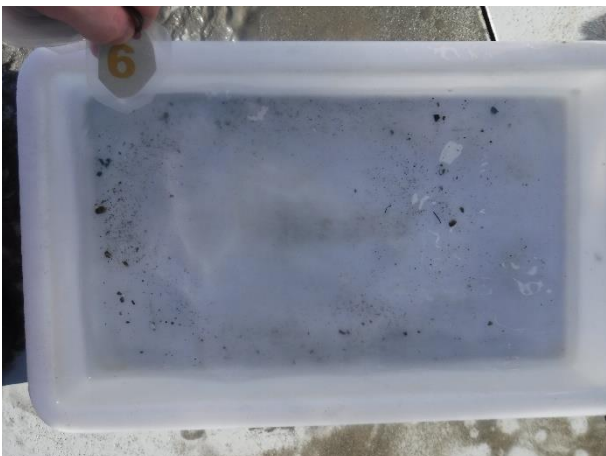
**Figur 11:** Bilde som viser grabbinholdet fra stasjon 6 på fjellbunn. Foto: Aqua Kompetanse AS.

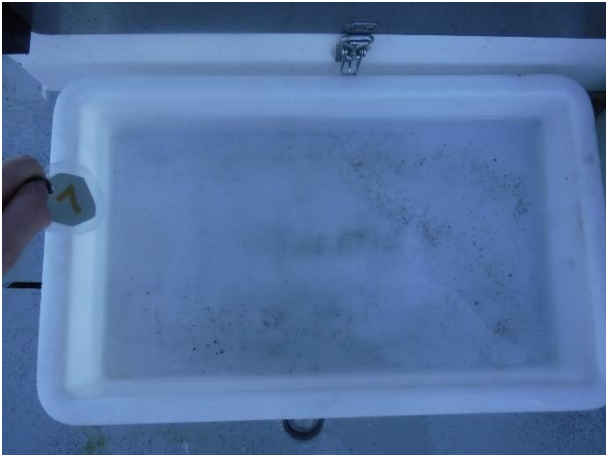
**Figur 12:** *Bilde som viser grabbinholdet fra stasjon 7 på fjellbunn. Foto: Aqua Kompetanse AS.*

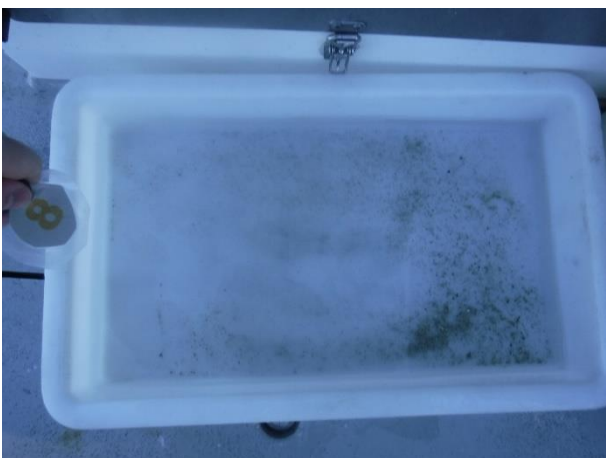
**Figur 13:** *Bilde som viser grabbinholdet fra stasjon 8 på fjellbunn. Foto: Aqua Kompetanse AS.*

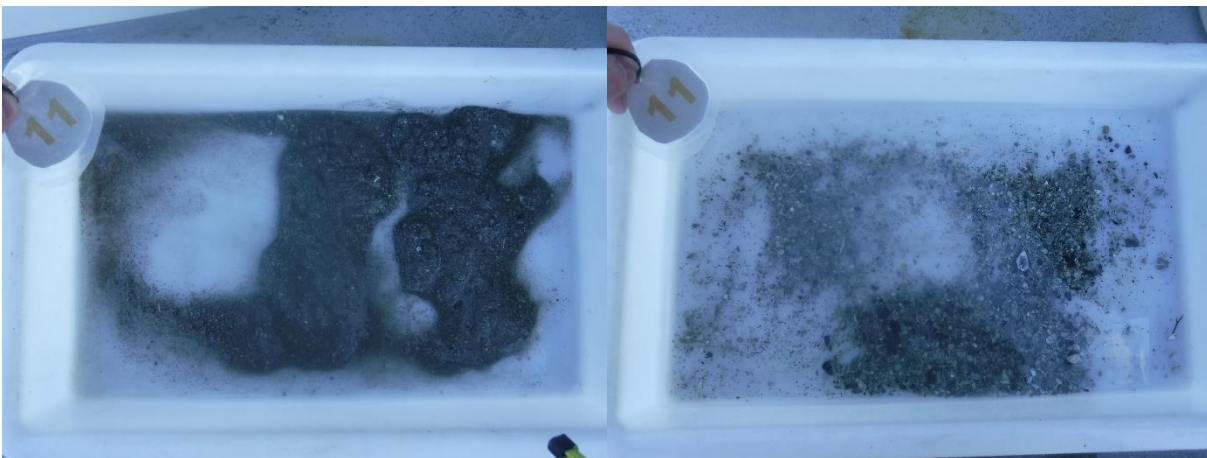
**Figur 16:** Bilder som viser sedimentet fra stasjon 11 før og etter siling. Sedimentet besto av sand og skjellsand på fjellbunn. Foto: Aqua Kompetanse AS.

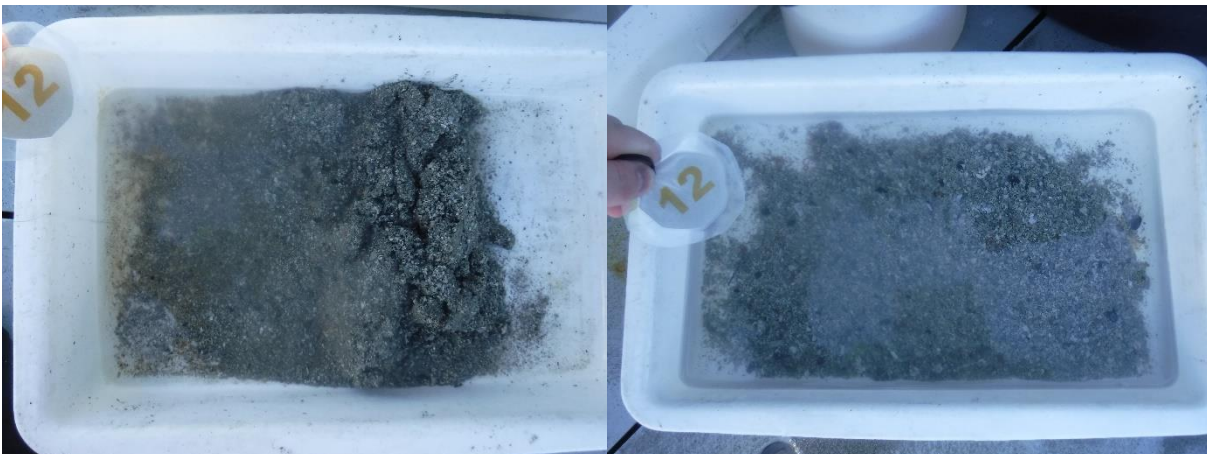
**Figur 17:** Bilder som viser sedimentet fra stasjon 12 før og etter siling. Sedimentet besto av skjellsand og sand. Foto: Aqua Kompetanse AS.

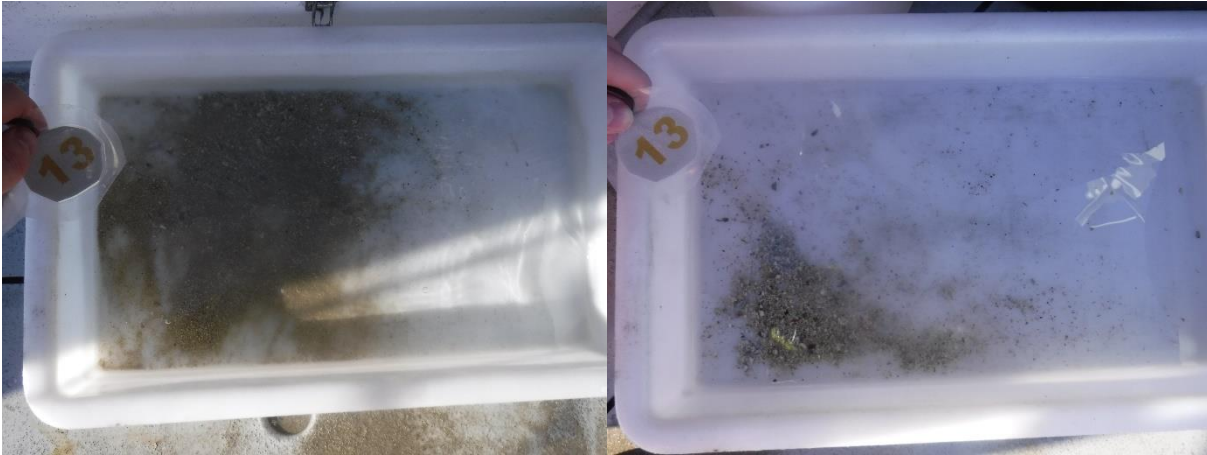
**Figur 18:** Bilder som viser sedimentet fra stasjon 13 før og etter siling. Sedimentet besto av skjellsand og sand på fjellbunn. Foto: Aqua Kompetanse AS.
