## B-undersøkelse ved Skålsvika i Meløy kommune, mai, 2020

Nova Sea AS

| Rapportens tittel:<br><b>B-undersøkelse ved Skålsvika i Meløy kommune, mai, 2020</b> | | |
| Feltdato: 21.05.2020<br>Toktleder: Petter Carlsen | Rapportdato: 11.06.2020<br>Rapportnummer: 153-5-20B<br>Antall sider: 18 | |

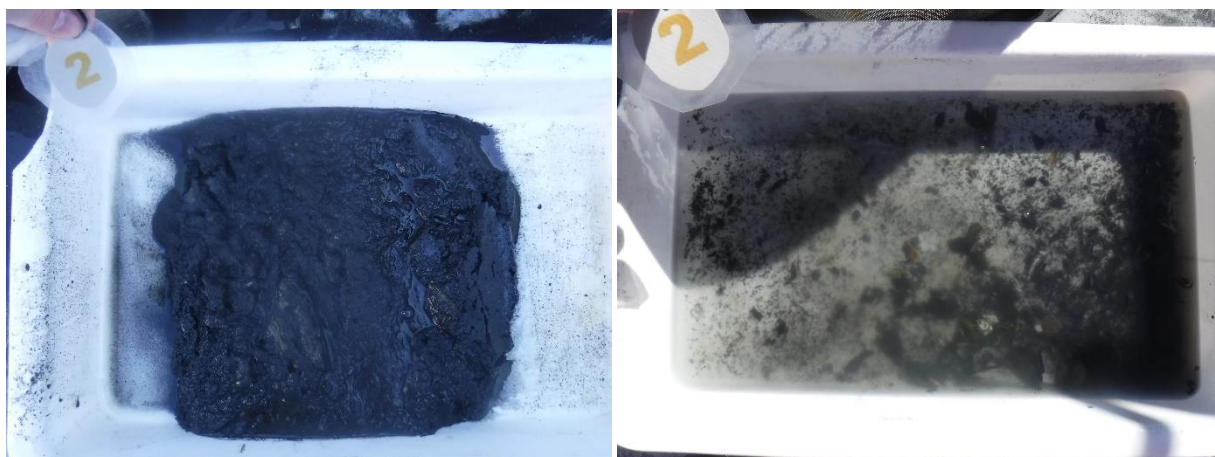
Det ble registrert gassbobler i prøve nr. 2, men ingen slamdannelse ble registrert i noen prøver. Misfarging ble registrert i halvparten av prøvene. Prøve 2 og 3 hadde sterk lukt, fire andre prøver hadde noe lukt, mens de resterende prøvene hadde normal lukt. Konsistensen var fast i åtte prøver, myk i fem og løs i prøve nr. 2. Grabbvolumet var under  $\frac{1}{4}$  i fem av prøvene og mellom  $\frac{1}{4}$  og  $\frac{3}{4}$  i resten. Tilstanden på de sensoriske registreringene ble 1, med en indeksverdi på 0,88 poeng.

**Figur 7:** Bilder som viser sedimentet fra stasjon 2 før og etter siling. Sedimentet besto av silt og skjellsand. Foto: Aqua Kompetanse AS.

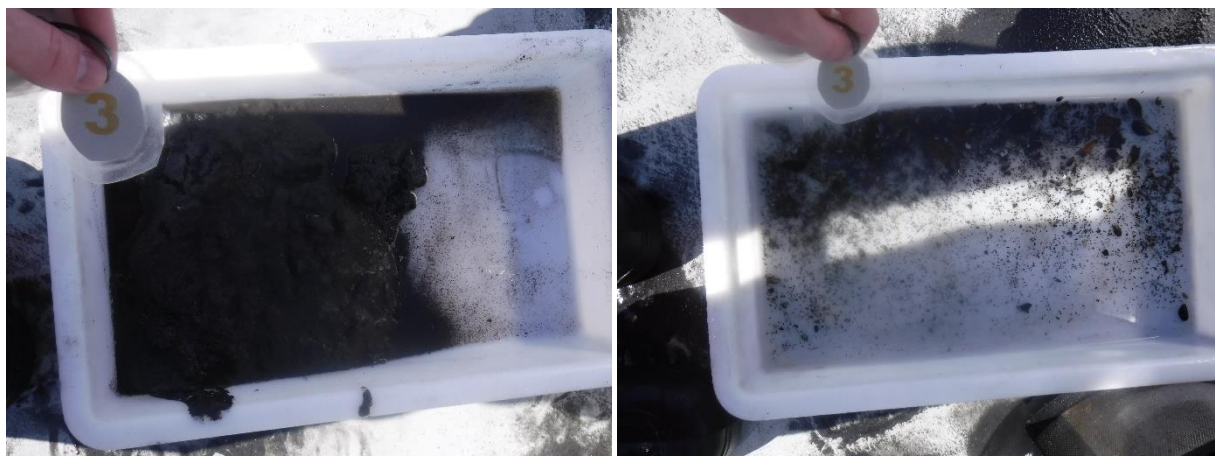
**Figur 8:** Bilder som viser sedimentet fra stasjon 3 før og etter siling. Sedimentet besto av silt, sand og skjellsand. Foto: Aqua Kompetanse AS.

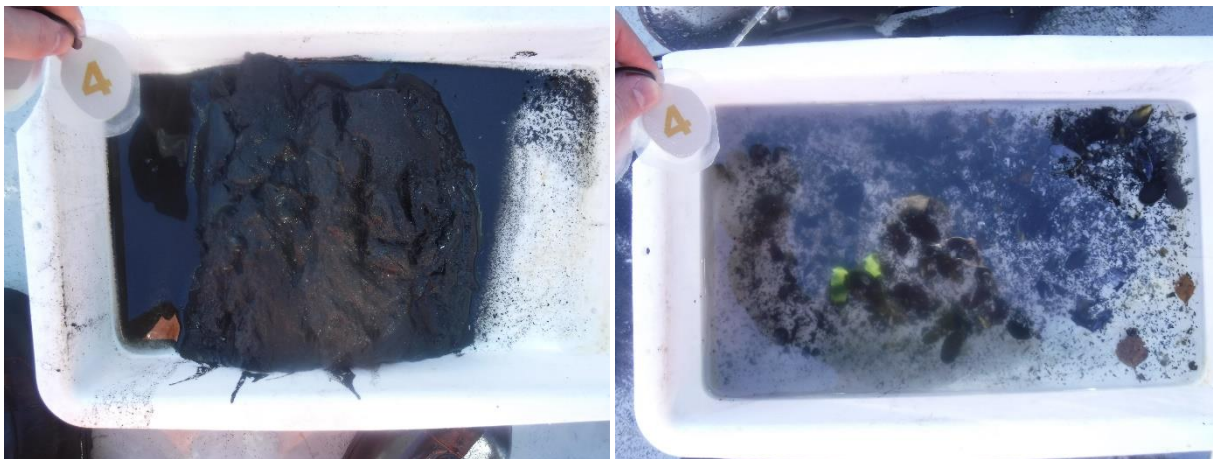
**Figur 9:** Bilder som viser sedimentet fra stasjon 4 før og etter siling. Sedimentet besto av silt, sand og skjellsand. Foto: Aqua Kompetanse AS.

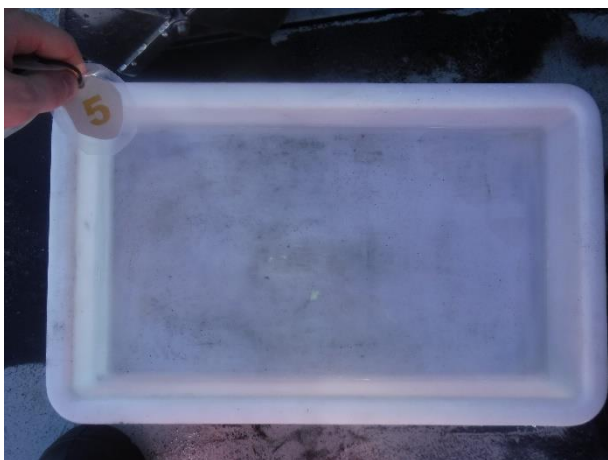
**Figur 10:** Bilder som viser sedimentet fra stasjon 5. Sedimentet besto av strøsand på fjellbunn. Foto: Aqua Kompetanse AS.

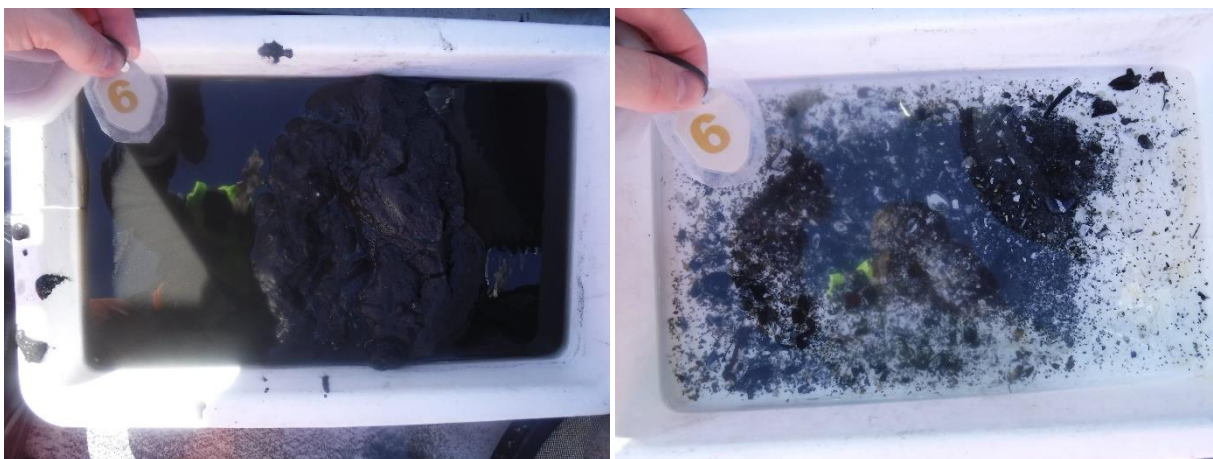
**Figur 11:** Bilder som viser sedimentet fra stasjon 6 før og etter siling. Sedimentet besto av silt, sand, grus og skjellsand. Foto: Aqua Kompetanse AS.

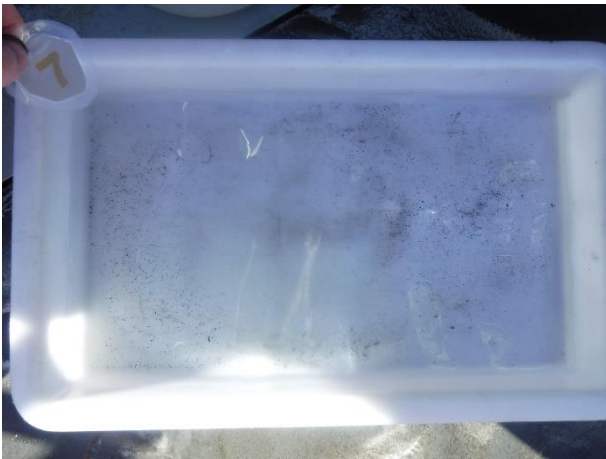
**Figur 12:** Bilder som viser sedimentet fra stasjon 7. Sedimentet besto av strøsand på fjellbunn. Foto: Aqua Kompetanse AS.

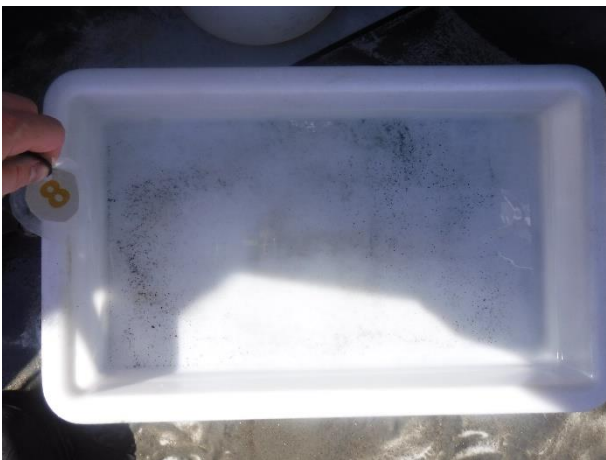
**Figur 13:** Bilder som viser sedimentet fra stasjon 8. Sedimentet besto av strøsand på fjellbunn. Foto: Aqua Kompetanse AS.

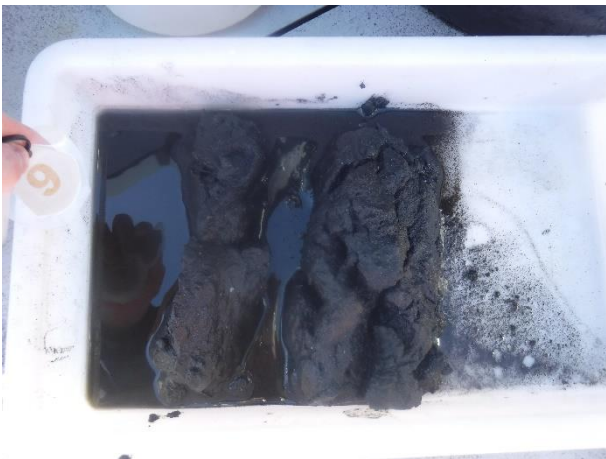
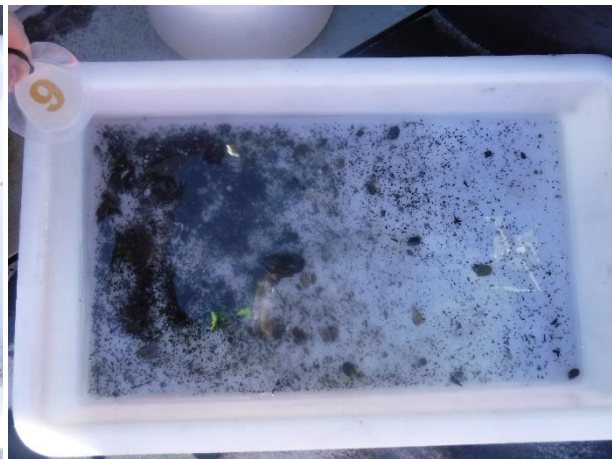
**Figur 14:** Bilder som viser sedimentet fra stasjon 9 før og etter siling. Sedimentet besto av silt, sand, grus og skjellsand. Foto: Aqua Kompetanse AS.

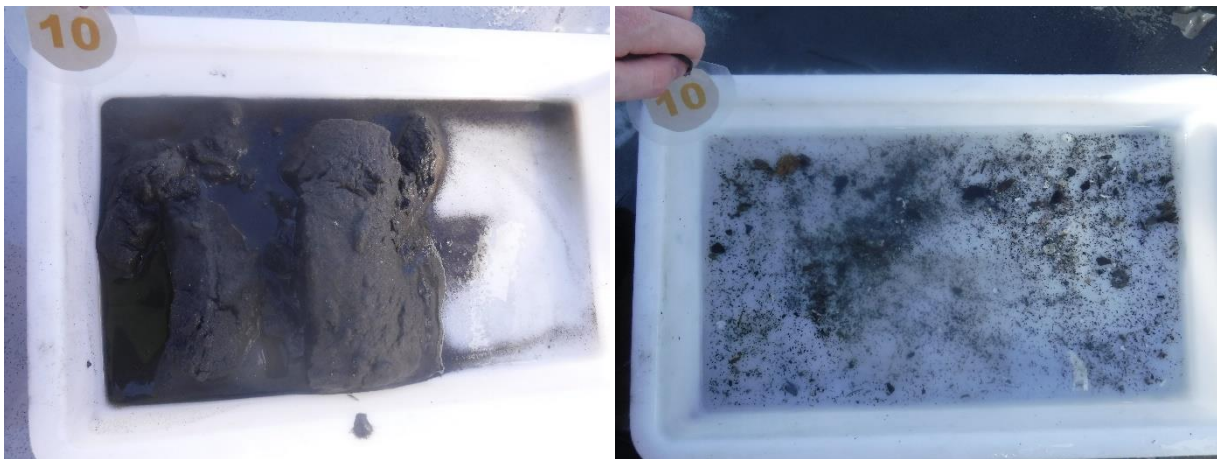
**Figur 15:** Bilder som viser sedimentet fra stasjon 10 før og etter siling. Sedimentet besto av silt, sand, grus og skjellsand. Foto: Aqua Kompetanse AS.

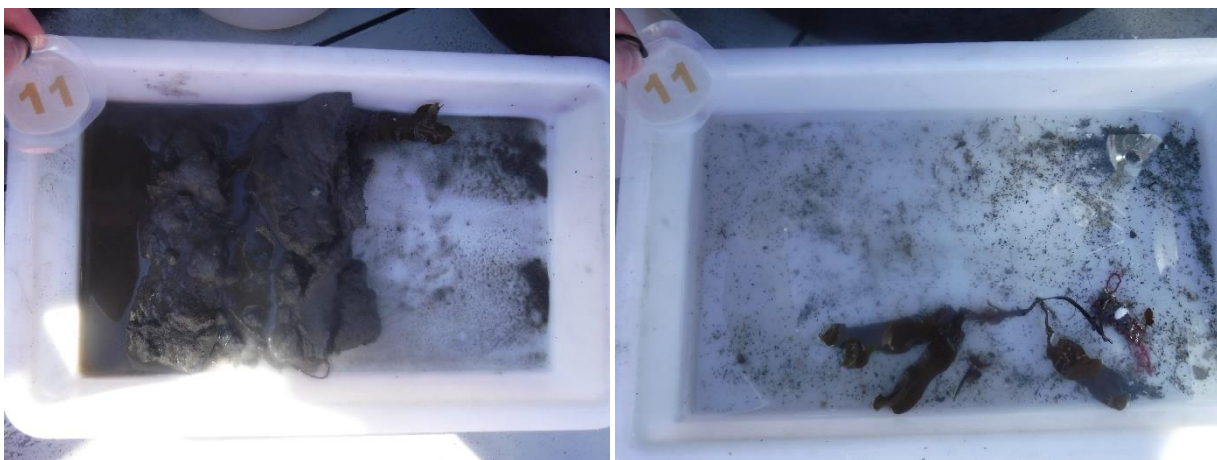
**Figur 16:** Bilder som viser sedimentet fra stasjon 11 før og etter siling. Sedimentet besto av silt, sand og skjellsand. Foto: Aqua Kompetanse AS.

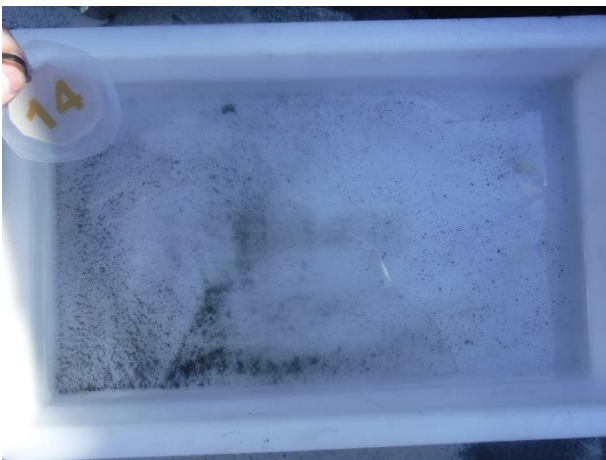
**Figur 19:** Bilder som viser sedimentet fra stasjon 14. Sedimentet besto av strøsand på fjellbunn. Foto: Aqua Kompetanse AS.
