## B-undersøkelse ved Skålsvika i Meløy kommune, april 2021

Nova Sea AS

**Etter Norsk Standard NS 9410: 2016**

| Feltdato: 29.04.2021<br>Toktleder: Petter Carlsen | Rapportdato: 20.05.2021<br>Rapportnummer: 164-4-21B<br>Antall sider: 18 | |

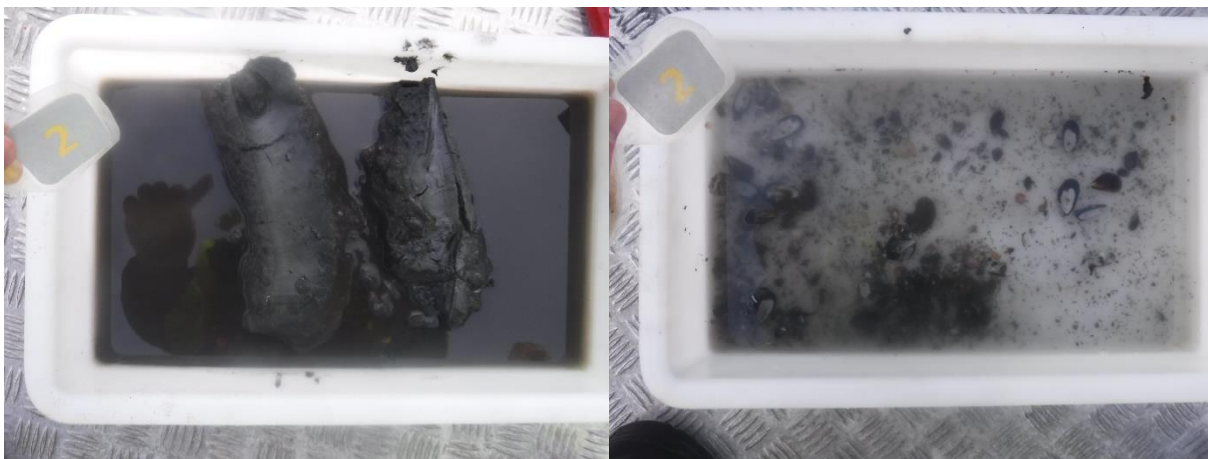
**Figur 7:** Bilder som viser sedimentet fra stasjon 2 før og etter siling. Sedimentet besto av leire, silt og skjellsand. Det ble registrert fekalier i denne prøven. Foto: Aqua Kompetanse AS.

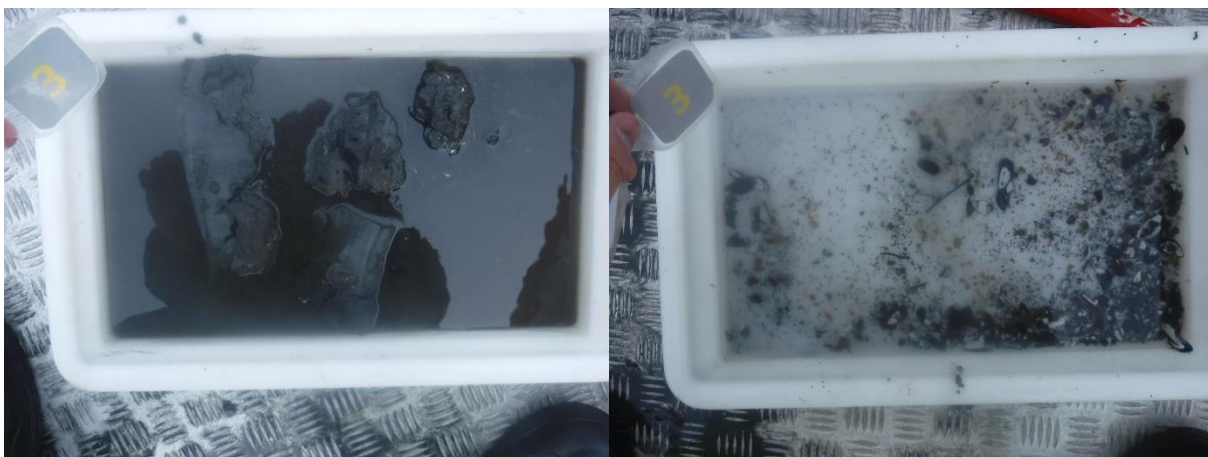
**Figur 8:** Bilder som viser sedimentet fra stasjon 3 før og etter siling. Sedimentet besto av leire, silt og skjellsand. Foto: Aqua Kompetanse AS.

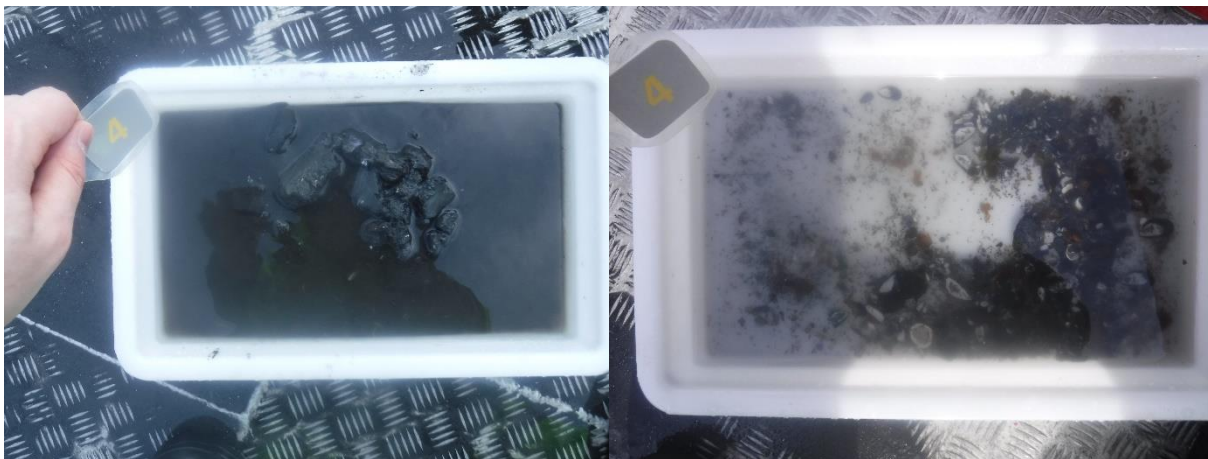
**Figur 9:** Bilder som viser sedimentet fra stasjon 4 før og etter siling. Sedimentet besto av leire, silt og skjellsand. Foto: Aqua Kompetanse AS.

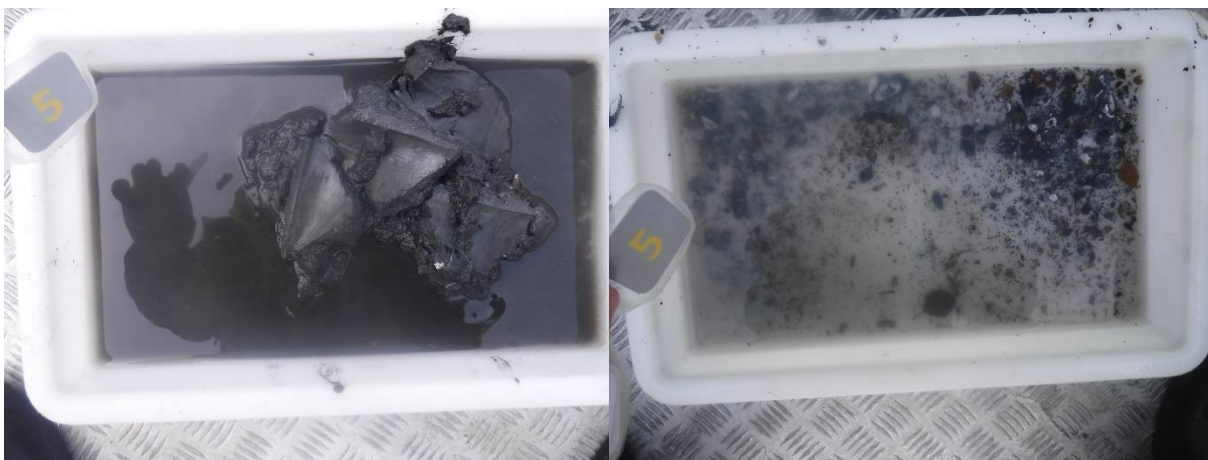
**Figur 10:** Bilder som viser sedimentet fra stasjon 5 før og etter siling. Sedimentet besto av leire, silt og skjellsand. Foto: Aqua Kompetanse AS.

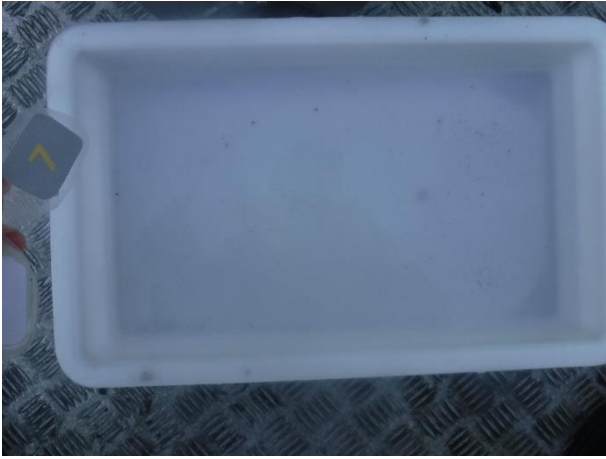
**Figur 12:** Bilde som viser grabbinholdet fra stasjon 7. Prøven besto av noe strøsand på fjellbunn. Foto: Aqua Kompetanse AS.

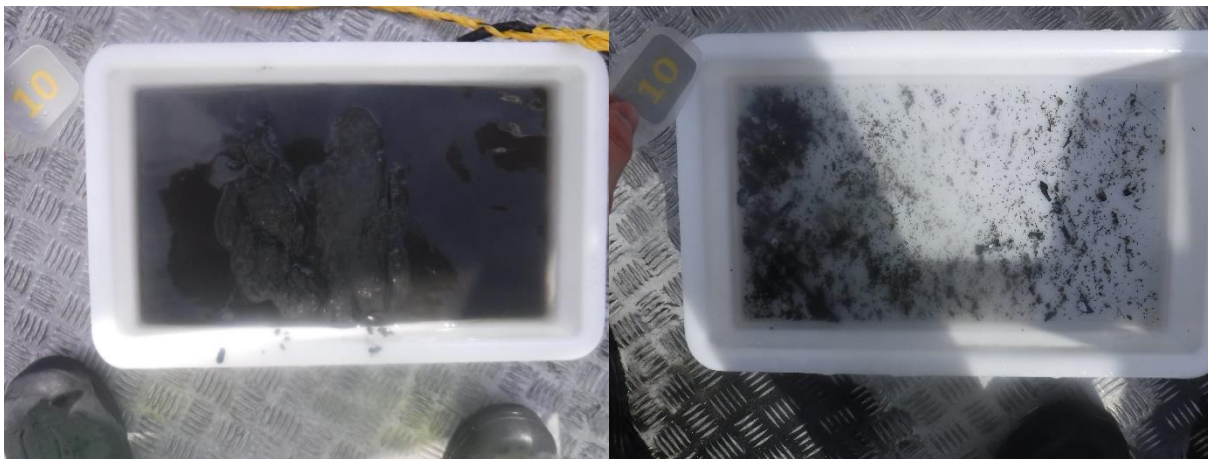
**Figur 15:** Bilder som viser sedimentet fra stasjon 10 før og etter siling. Sedimentet besto av silt, sand og skjellsand. Foto: Aqua Kompetanse AS.

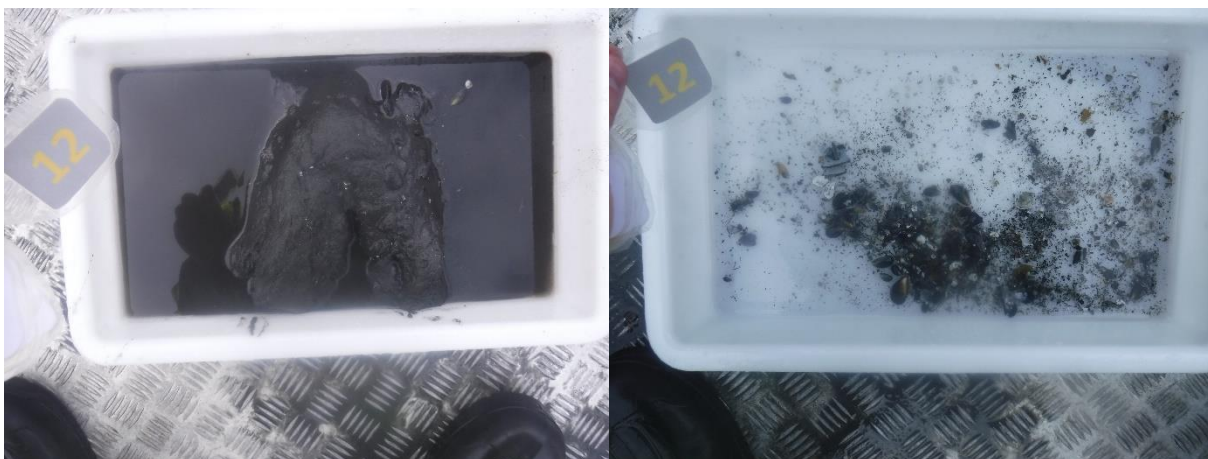
**Figur 17:** Bilder som viser sedimentet fra stasjon 12 før og etter siling. Sedimentet besto av silt, sand og skjellsand. Foto: Aqua Kompetanse AS.

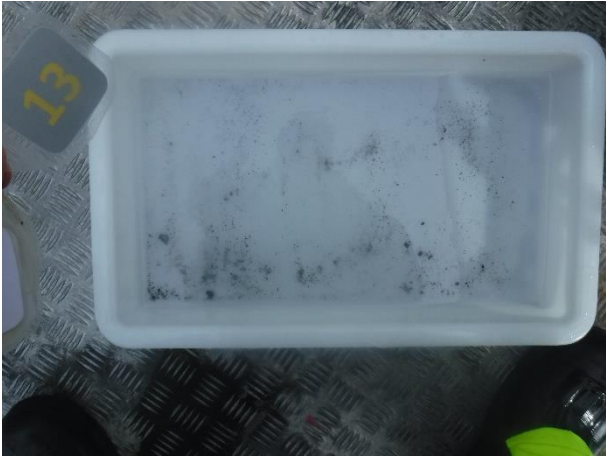
**Figur 18:** Bilde som viser prøveinnholdet fra stasjon 13. Prøven besto av noe strøsand på fjellbunn. Foto: Aqua Kompetanse AS.

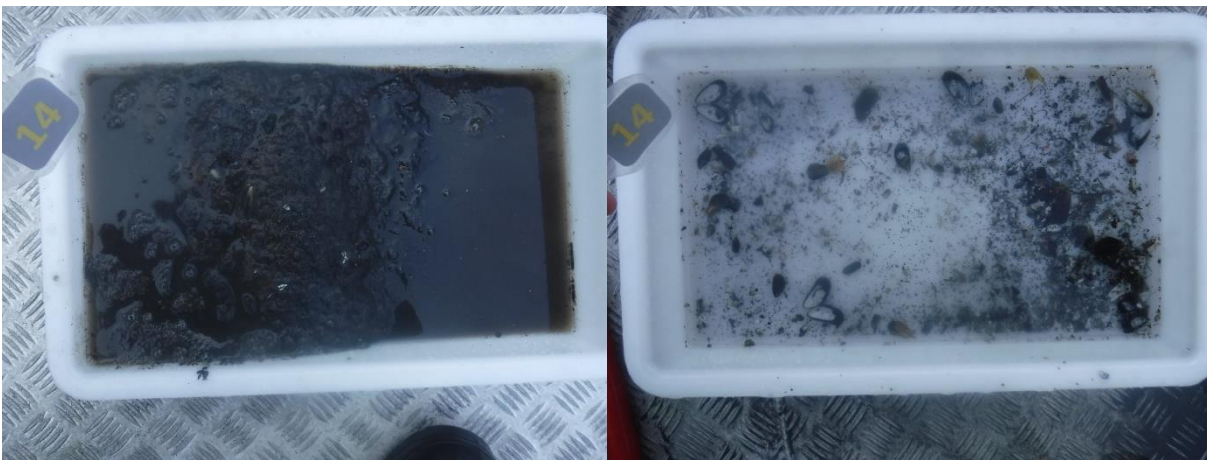
pH-verdiene ved alle stasjoner med unntak av to var over 7,1, og disse to stasjonene (stasjon 9 og 14) hadde pH lavere enn 6,8. Samtlige stasjoner hadde en negativ Eh. Tilstanden på de elektrokjemiske målingene ble 2, med en indeksverdi på 1,93 poeng.

Det ble registrert gassbobler og slamdannelse ved stasjon 9 og 14. Sedimentet var misfarget ved elleve av stasjonene, hvor kun to bløtbunnsstasjoner hadde normal farge. Unormal lukt ble registrert i åtte prøver, hvor to av disse (nr. 9 og 14) hadde sterk lukt. Konsistensen var fast i ni prøver, myk i to, og løs i tre prøver. Grabbvolumet var under  $\frac{1}{4}$  i fire prøver, mellom  $\frac{1}{4}$  og  $\frac{3}{4}$  i fem prøver, og over  $\frac{3}{4}$  i de resterende fem prøvene. Tilstanden på de sensoriske registreringene ble 2, med en indeksverdi på 1,26 poeng.

**Figur 19:** Bilder som viser sedimentet fra stasjon 14 før og etter siling. Sedimentet besto av silt, sand og skjellsand. Foto: Aqua Kompetanse AS.
