## B-undersøkelse ved Stokkasjøen i Vevelstad kommune, november 2022

Nova Sea AS

**Etter Norsk Standard NS 9410: 2016**

| Feltdato: 14.11.2022<br>Toktleder: Gina Almås Gundersen | Rapportdato: 05.12.2022<br>Rapportnummer: 1870-11-22B<br>Antall sider: 19 | |

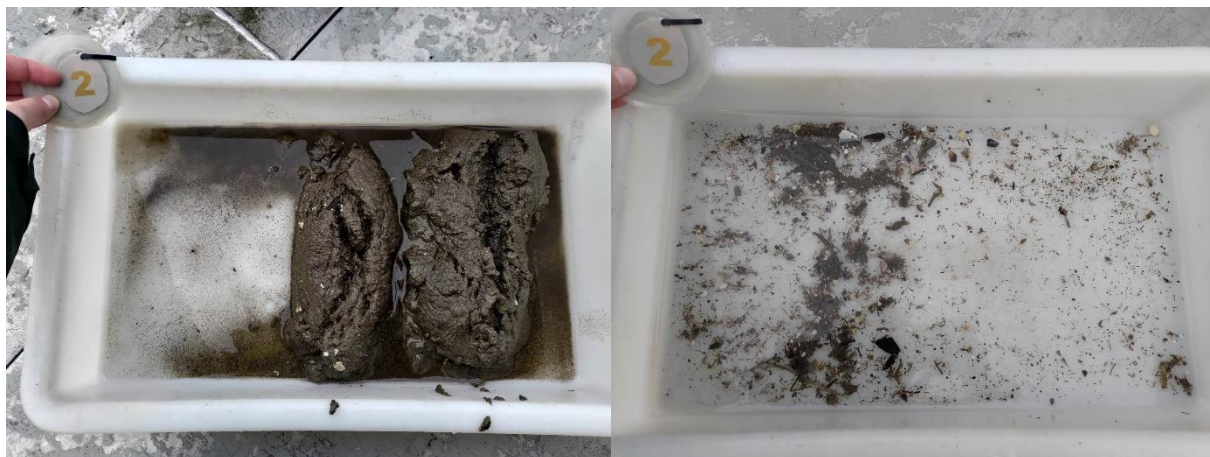
**Figur 7:** Bilder som viser sedimentet fra stasjon 2 før og etter siling. Sedimentet besto av silt og skjellsand. Foto: Aqua Kompetanse AS.

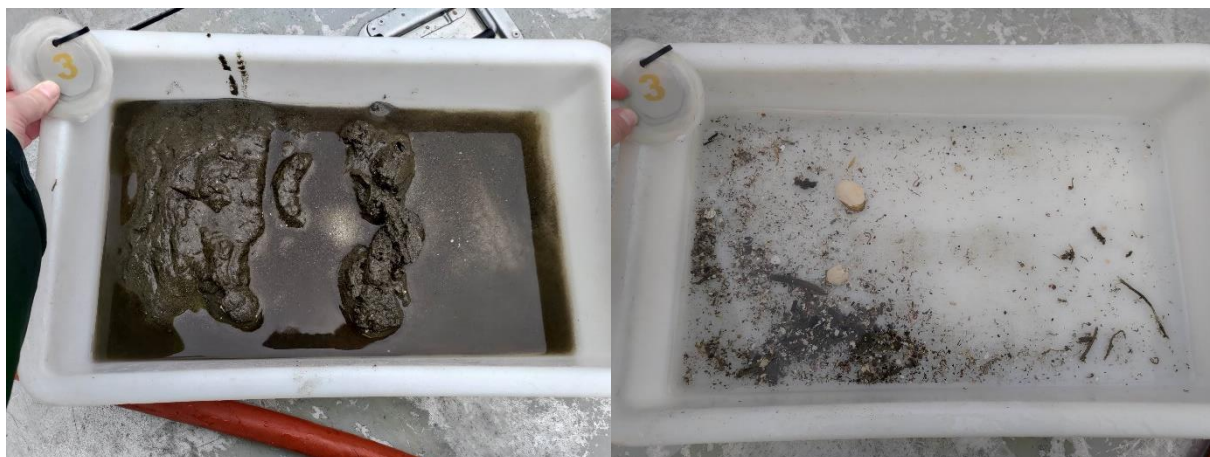
**Figur 8:** Bilder som viser sedimentet fra stasjon 3 før og etter siling. Sedimentet besto av silt, sand og skjellsand. Foto: Aqua Kompetanse AS.

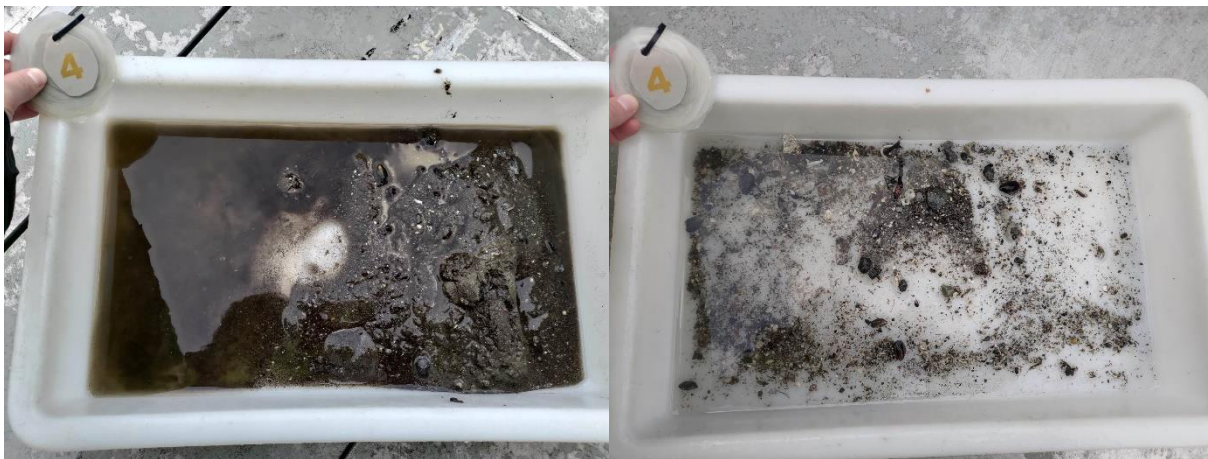
**Figur 9:** Bilder som viser sedimentet fra stasjon 4 før og etter siling. Sedimentet besto av silt, sand og skjellsand på steinbunn. Foto: Aqua Kompetanse AS.

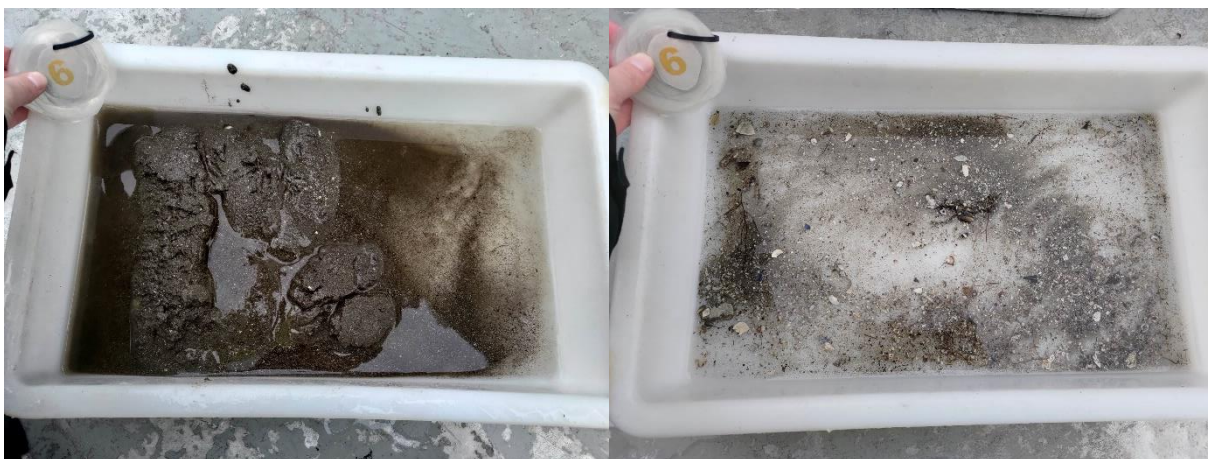
**Figur 11:** Bilder som viser sedimentet fra stasjon 6 før og etter siling. Sedimentet besto av silt, sand og skjellsand. Foto: Aqua Kompetanse AS.

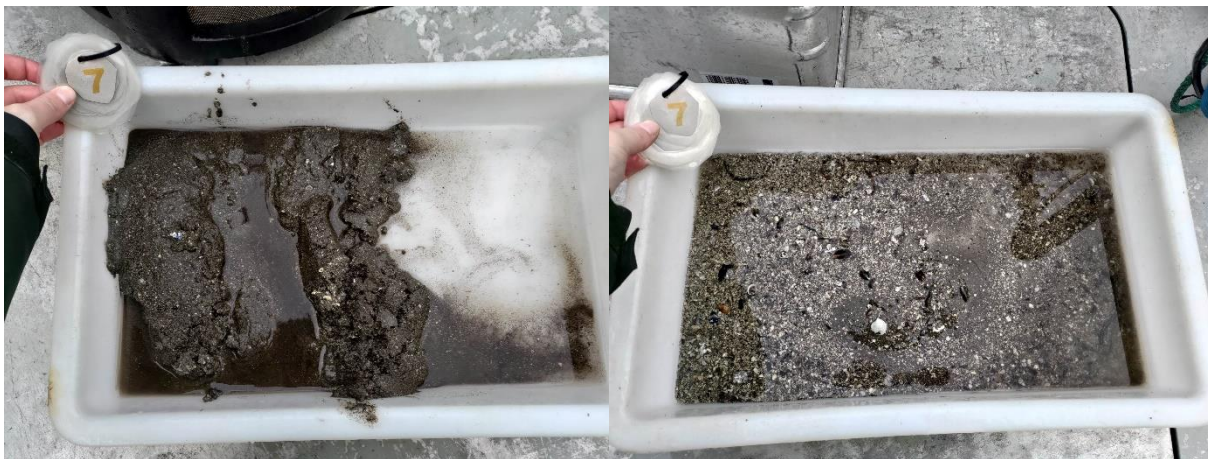
**Figur 12:** Bilder som viser sedimentet fra stasjon 7 før og etter siling. Sedimentet besto av silt, sand og skjellsand. Foto: Aqua Kompetanse AS.

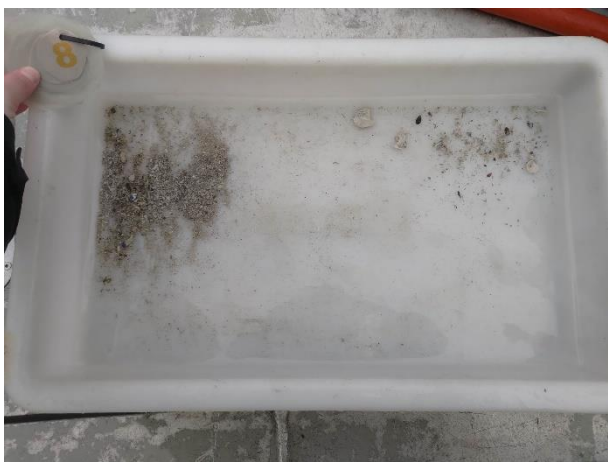
**Figur 13:** Bilde som viser grabbinnhold fra stasjon 8. Prøven besto av strø av skjellsand på fjellbunn. Foto: Aqua Kompetanse AS.

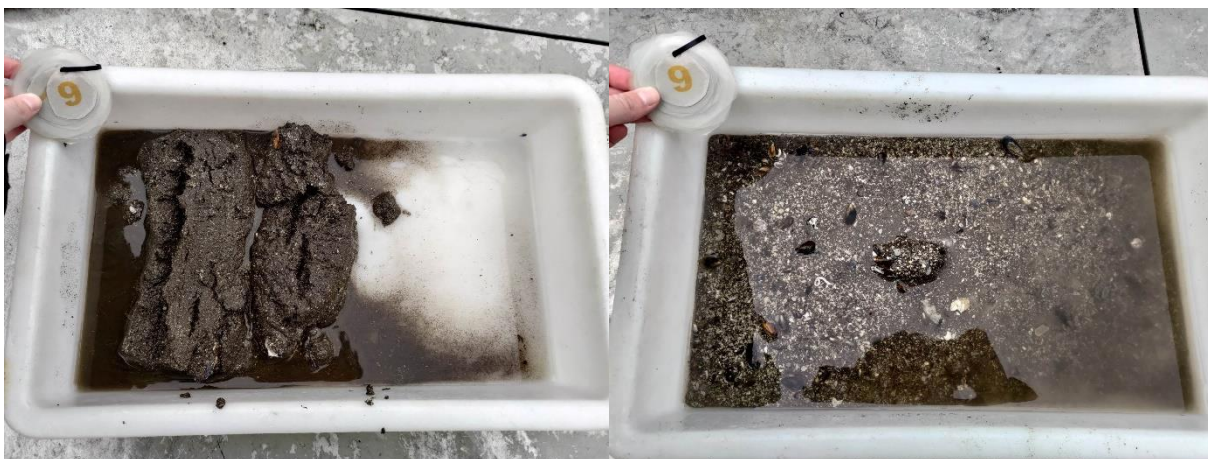
**Figur 14:** Bilder som viser sedimentet fra stasjon 9 før og etter siling. Sedimentet besto av silt og skjellsand. Foto: Aqua Kompetanse AS.

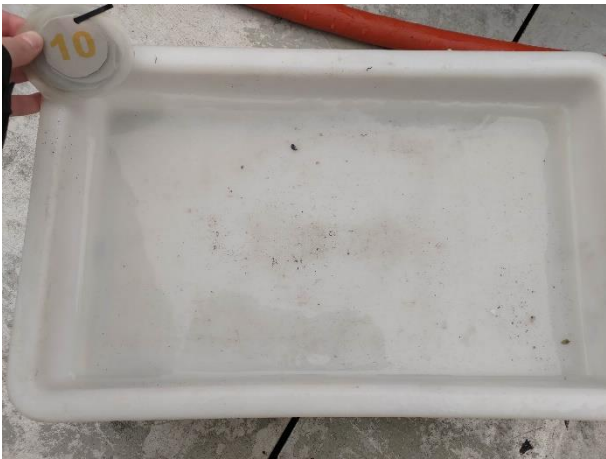
**Figur 15:** Bilde som viser grabbinnhold fra stasjon 10. Prøven besto av strø av sand på fjellbunn. Det ble registrert fekalier i prøven. Foto: Aqua Kompetanse AS.

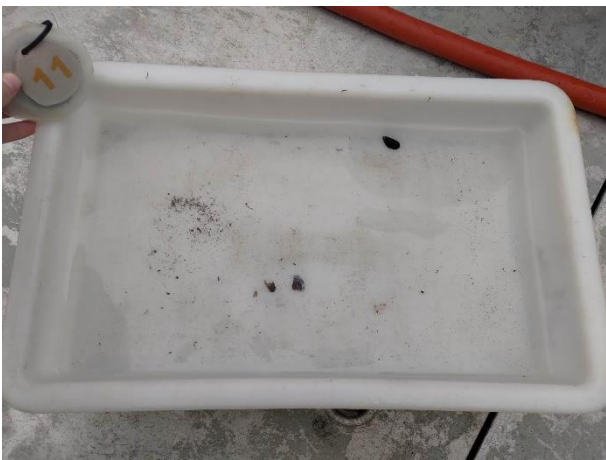
**Figur 16:** Bilde som viser grabbinnhold fra stasjon 11. Prøven besto av strø av sand på fjellbunn. Det ble registrert fekalier i prøven. Foto: Aqua Kompetanse AS.

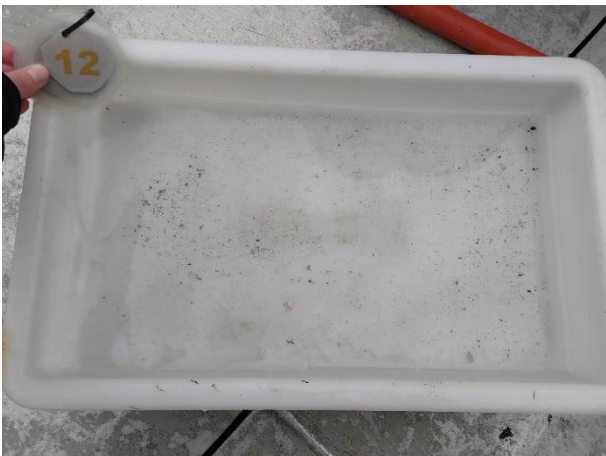
**Figur 17:** Bilde som viser grabbinnhold fra stasjon 12. Prøven besto av strø av sand på fjellbunn. Foto: Aqua Kompetanse AS.

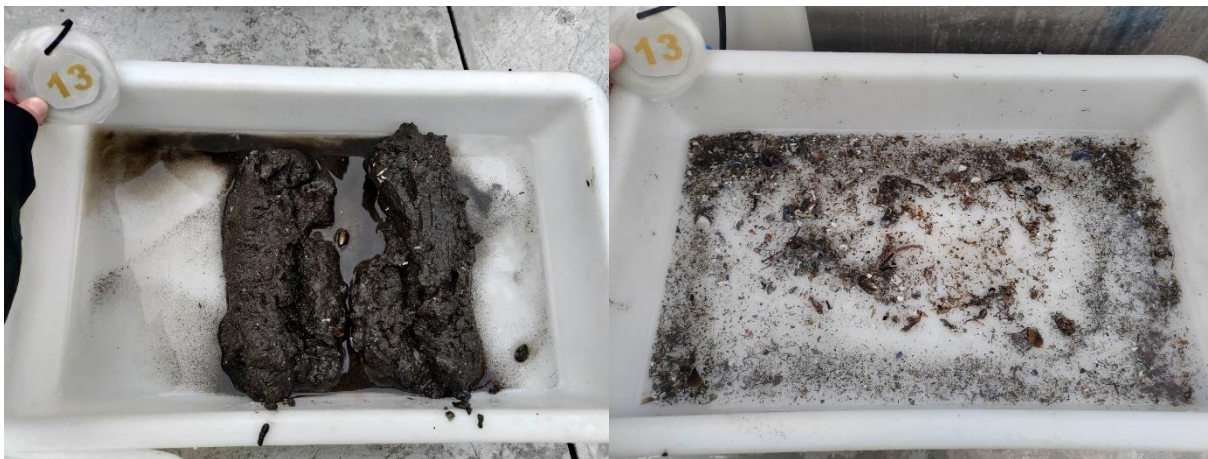
**Figur 18:** Bilder som viser sedimentet fra stasjon 13 før og etter siling. Sedimentet besto av silt, sand og skjellsand. Foto: Aqua Kompetanse AS.

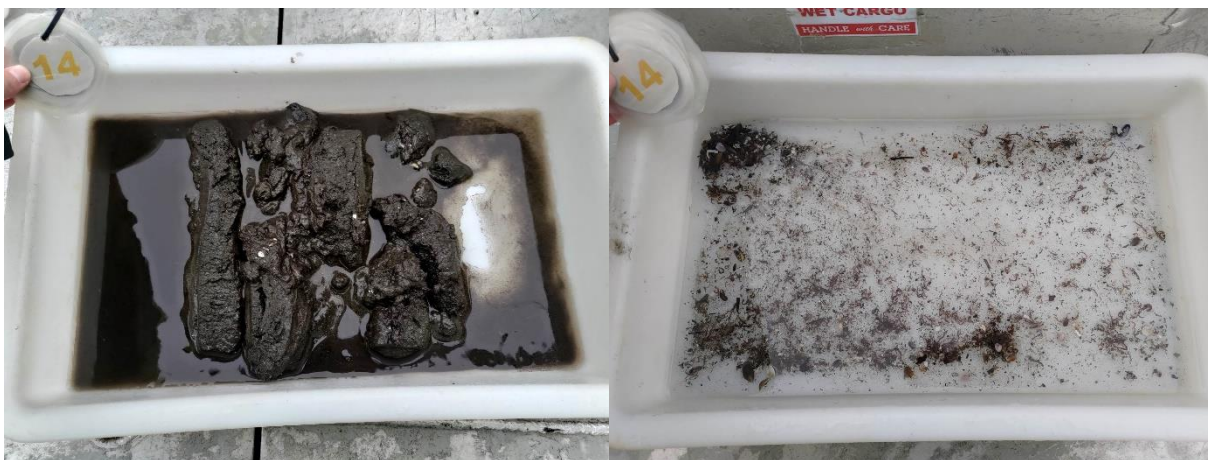
**Figur 19:** Bilder som viser sedimentet fra stasjon 14 før og etter siling. Sedimentet besto av silt og sand. Foto: Aqua Kompetanse AS.

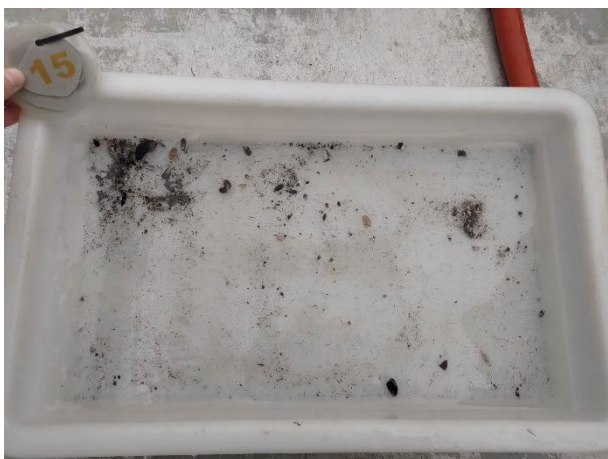
**Figur 20:** Bilde som viser sedimentet fra stasjon 15. Sedimentet besto av strø av sand på fjellbunn. Det ble registrert fekalier i prøven. Foto: Aqua Kompetanse AS.

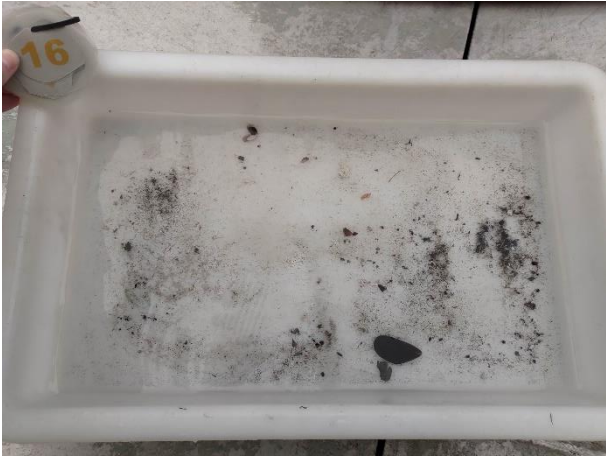
**Figur 21:** Bilde som viser grabbinnhold fra stasjon 16. Prøven besto av strø av sand på fjellbunn. Det ble registrert fekalier i prøven. Foto: Aqua Kompetanse AS.
