## B-undersøkelse ved Bukkøya Ø i Rødøy kommune, mai 2021

Nova Sea AS

**Etter Norsk Standard NS 9410: 2016**

AQUA KOMPETANSE AS

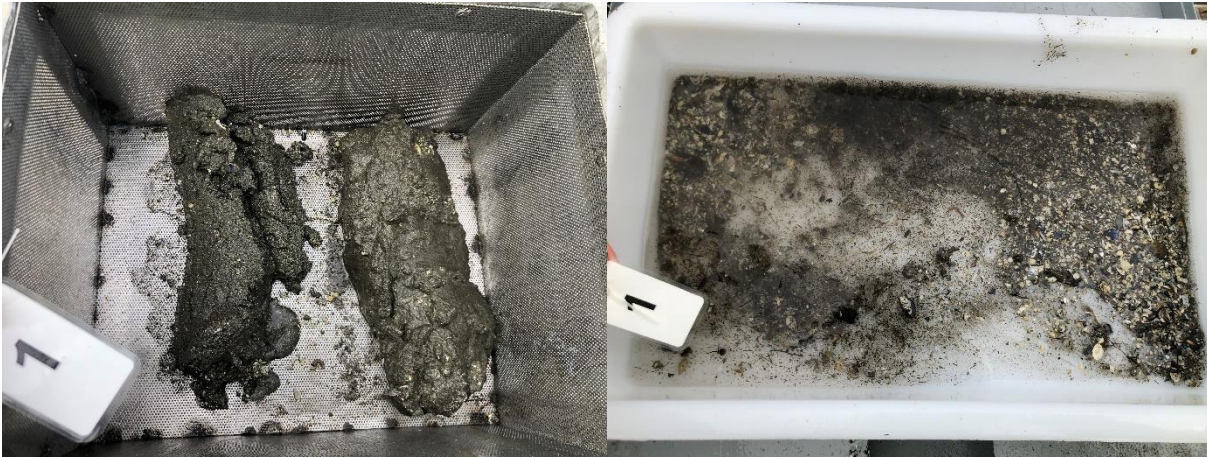
**Figur 6:** Bilder som viser sedimentet fra stasjon 1 før og etter siling. Sedimentet besto av sand, silt og skjellsand. Foto: Aqua Kompetanse AS.

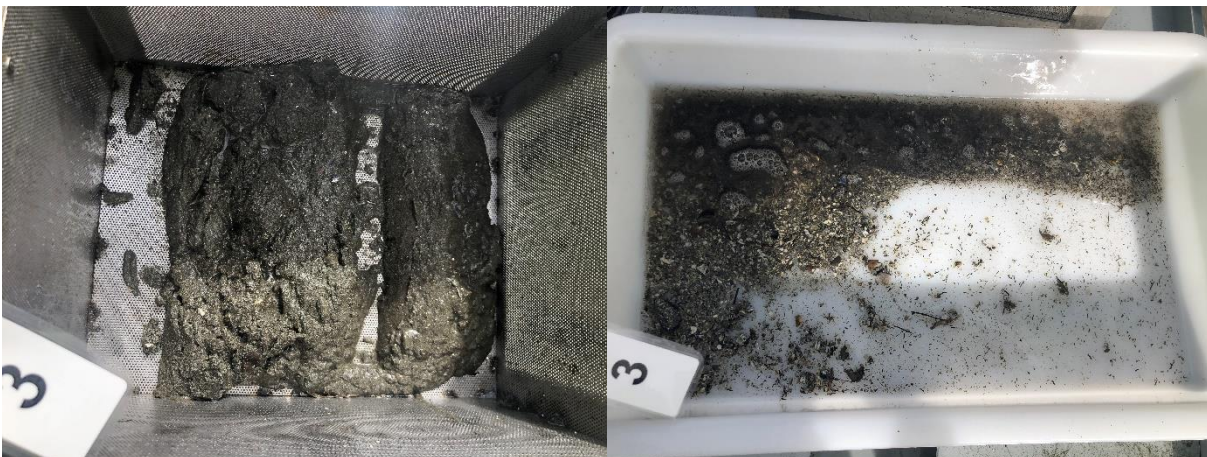
**Figur 8:** Bilder som viser sedimentet fra stasjon 3 før og etter siling. Sedimentet besto av sand og silt. Foto: Aqua Kompetanse AS.

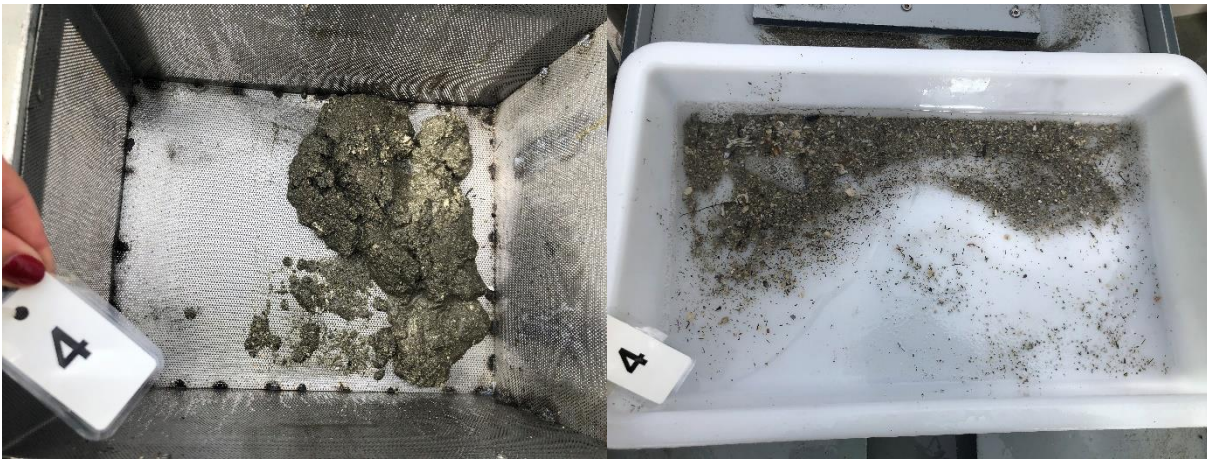
**Figur 9:** Bilder som viser sedimentet fra stasjon 4 før og etter siling. Sedimentet besto av sand og skjellsand. Foto: Aqua Kompetanse AS.

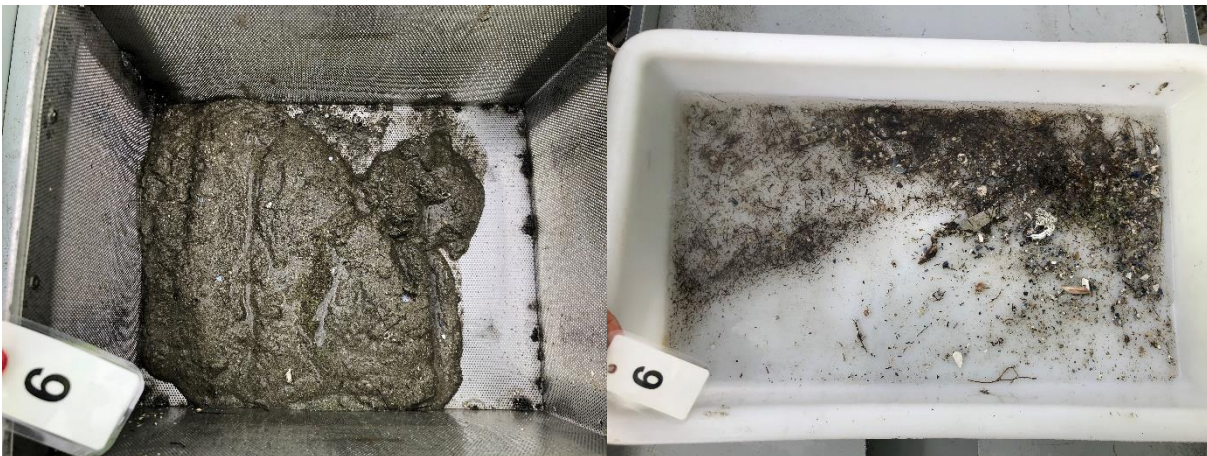
**Figur 11:** Bilder som viser sedimentet fra stasjon 6 før og etter siling. Sedimentet besto av sand og silt. Foto: Aqua Kompetanse AS.

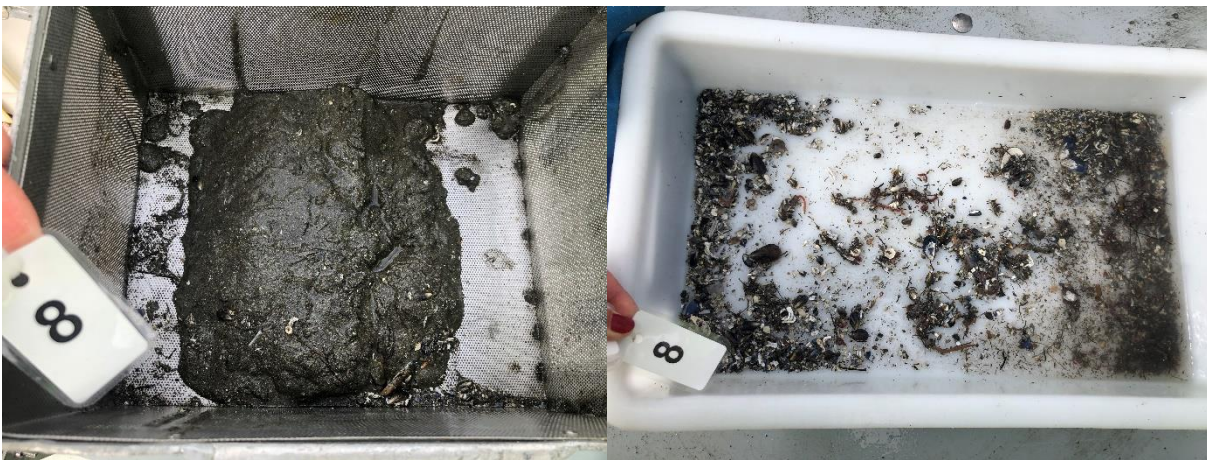
**Figur 13:** Bilder som viser sedimentet fra stasjon 8 før og etter siling. Sedimentet besto av sand og skjellsand. Foto: Aqua Kompetanse AS.

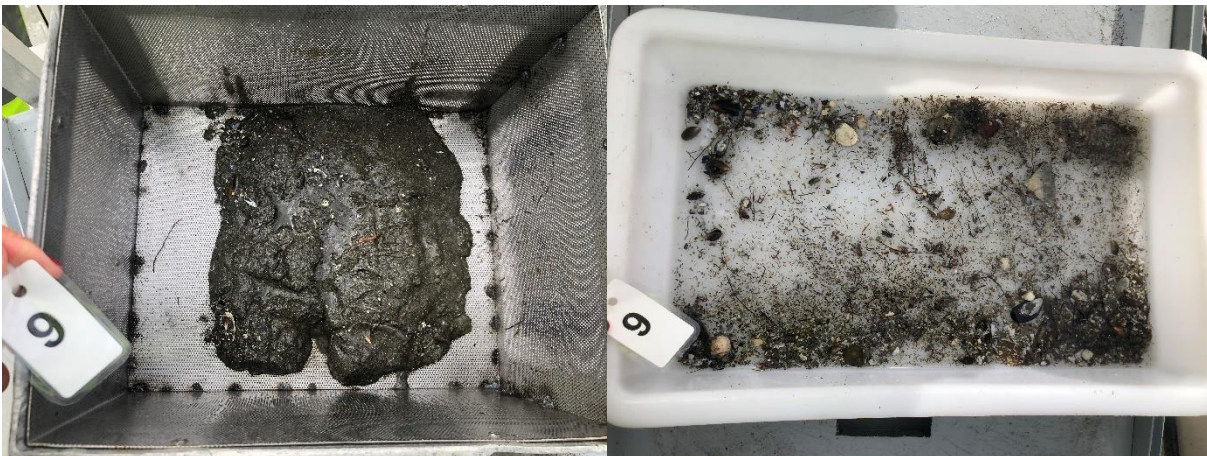
**Figur 14:** Bilder som viser sedimentet fra stasjon 9 før og etter siling. Sedimentet besto av sand og skjellsand. Foto: Aqua Kompetanse AS.

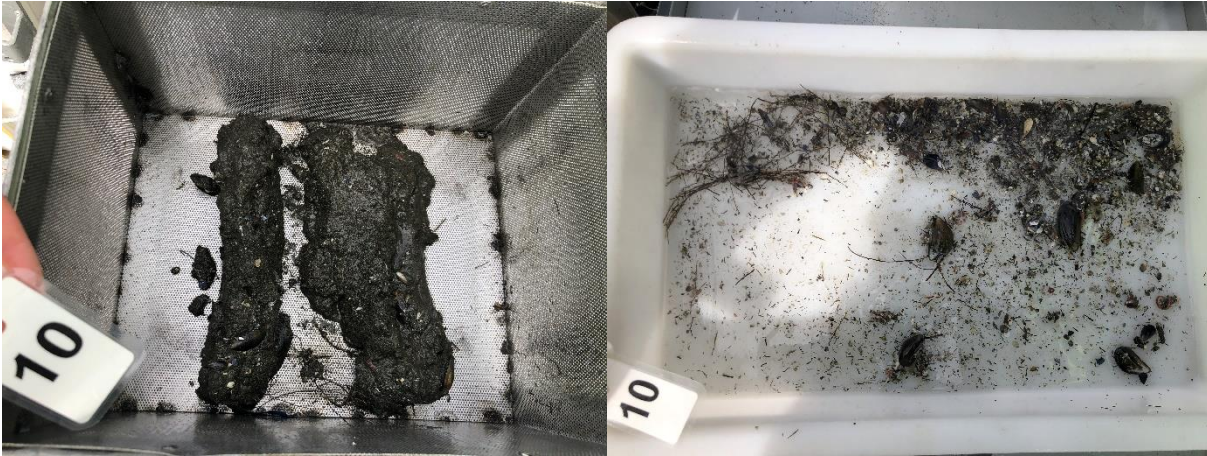
**Figur 15:** Bilder som viser sedimentet fra stasjon 10 før og etter siling. Sedimentet besto av sand og skjellsand. Foto: Aqua Kompetanse AS.

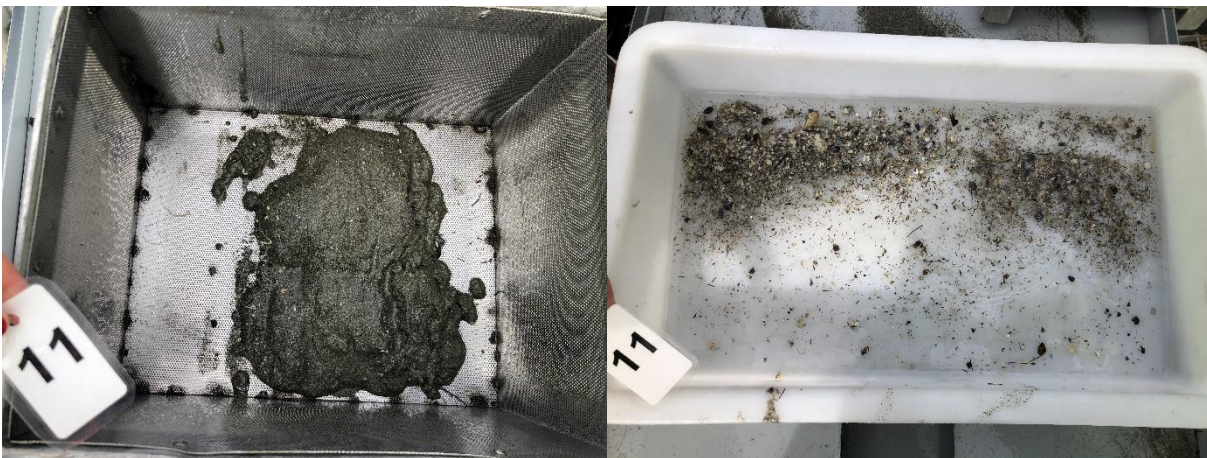
**Figur 16:** Bilder som viser sedimentet fra stasjon 11 før og etter siling. Sedimentet besto av sand, silt og skjellsand. Foto: Aqua Kompetanse AS.

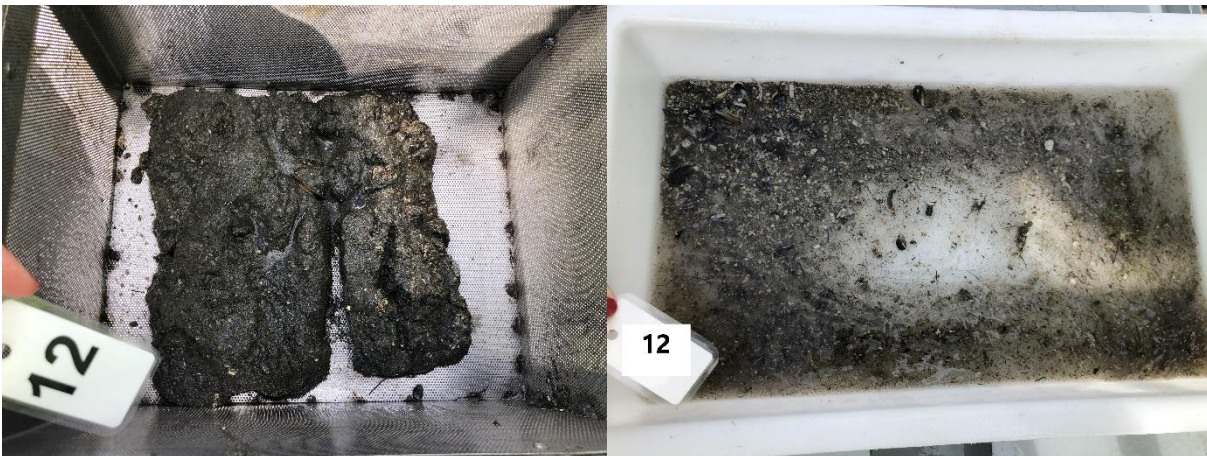
Alle de målte stasjonene hadde normal pH, og alle hadde positiv Eh, med unntak av stasjon 12 som hadde negativ Eh. Tilstanden på de elektrokjemiske målingene ble 1, med en indeksverdi på 0,50 poeng.

Det ble ikke registrert gassbobler, slamdannelse eller misfarging ved noen av stasjonene. Det ble registrert noe lukt ved stasjon 12, mens resten hadde normal lukt. Konsistensen var myk ved alle stasjonene, og grabbvolumet var under  $\frac{1}{4}$  ved én stasjon, over  $\frac{3}{4}$  ved én stasjon, og mellom  $\frac{1}{4}$  og  $\frac{3}{4}$  ved resten. Tilstanden på de sensoriske registreringene ble 1, med en indeksverdi på 0,69 poeng.

**Figur 17:** Bilder som viser sedimentet fra stasjon 12 før og etter siling. Sedimentet besto av sand, silt og skjellsand. Det ble registrert fôrrester i denne prøven. Foto: Aqua Kompetanse AS.

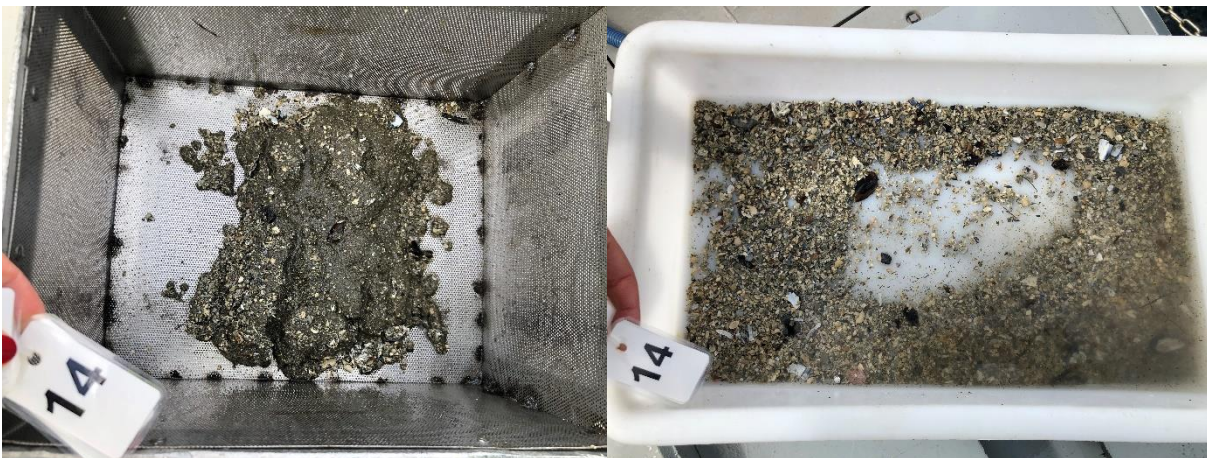
**Figur 19:** Bilder som viser sedimentet fra stasjon 14 før og etter siling. Sedimentet besto av sand og skjellsand. Foto: Aqua Kompetanse AS.
