## B-undersøkelse ved Skogsholmen i Vega kommune, juli 2021

Vega Sjøfarm AS

**Etter Norsk Standard NS 9410: 2016**

AQUA KOMPETANSE AS

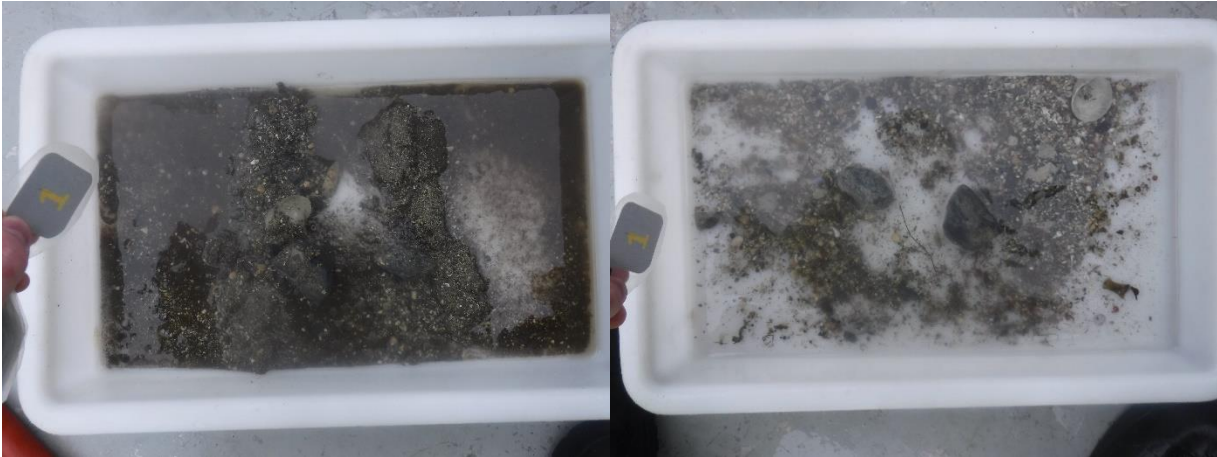
**Figur 6:** Bilder som viser sedimentet fra stasjon 1 før og etter siling. Sedimentet besto av sand, grus og skjellsand. Foto: Aqua Kompetanse AS.

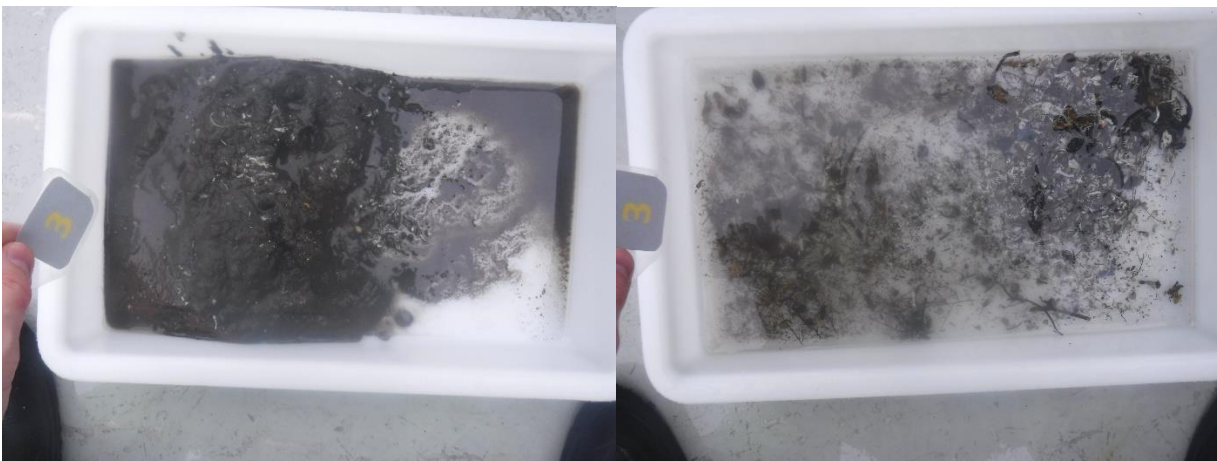
**Figur 8:** Bilder som viser sedimentet fra stasjon 3 før og etter siling. Sedimentet besto av silt, sand og skjellsand. Det ble funnet fekalier i denne prøven. Foto: Aqua Kompetanse AS.

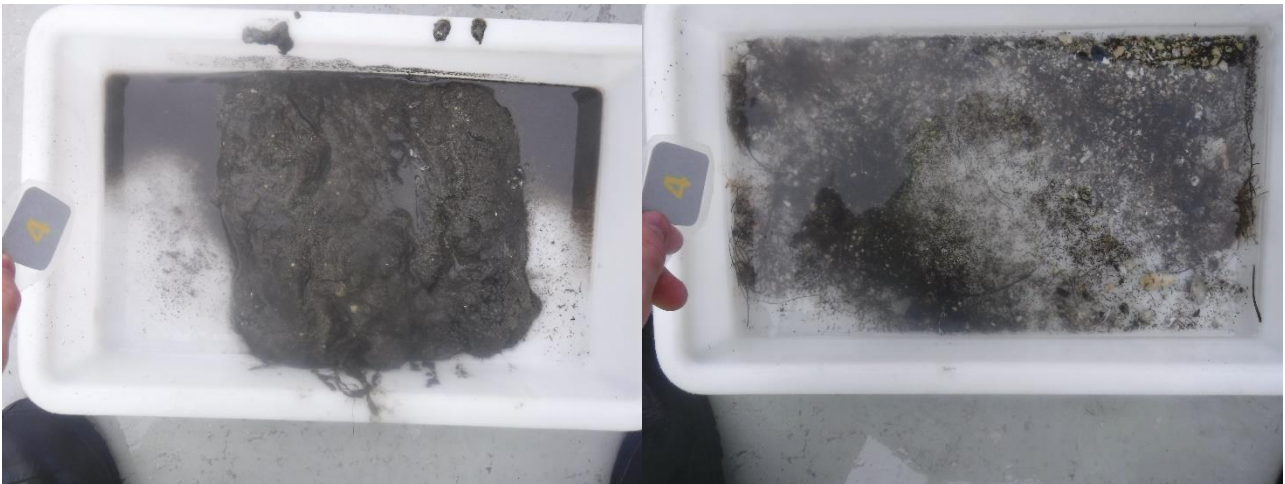
**Figur 9:** Bilder som viser sedimentet fra stasjon 4 før og etter siling. Sedimentet besto av silt og sand. Foto: Aqua Kompetanse AS.

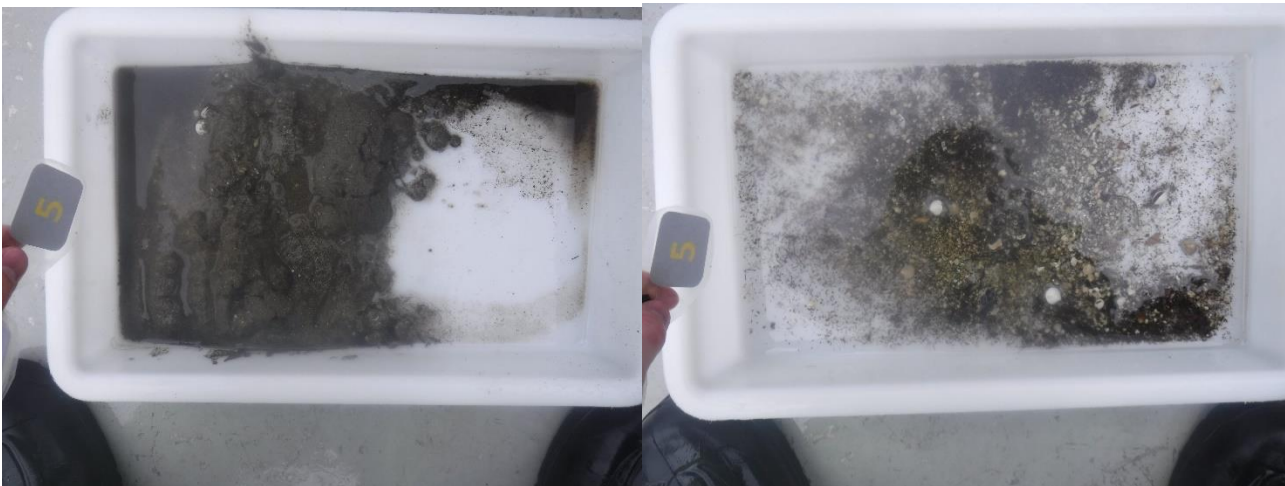
**Figur 10:** Bilder som viser sedimentet fra stasjon 5 før og etter siling. Sedimentet besto av silt, sand og skjellsand. Foto: Aqua Kompetanse AS.

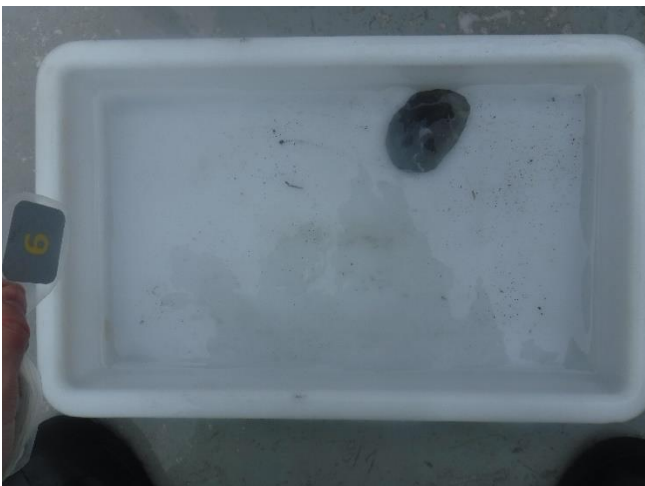
**Figur 11:** Bilde fra stasjon 6. Det ble funnet fôrrester i denne prøven. Foto: Aqua Kompetanse AS.

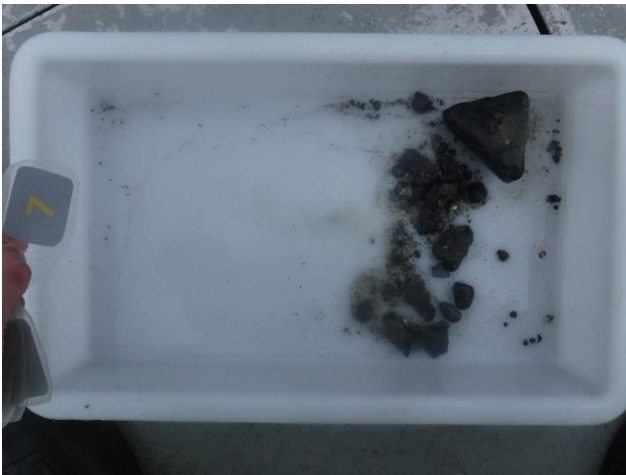
**Figur 12:** *Bilde som viser sedimentet fra stasjon 7. Sedimentet besto av strø av grus på stein- og fjellbunn. Foto: Aqua Kompetanse AS.*

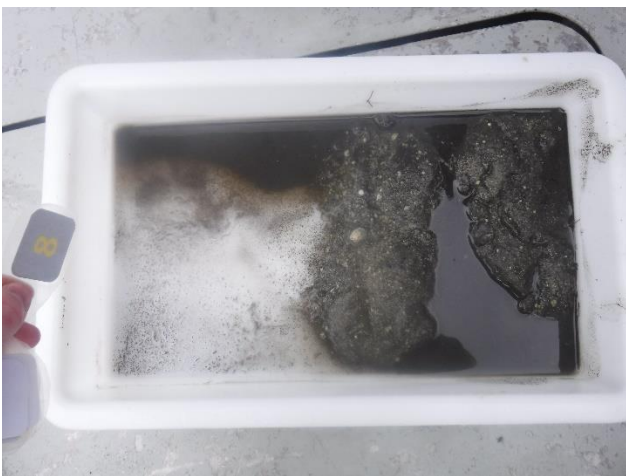
**Figur 13:** *Bilder som viser sedimentet fra stasjon 8 før og etter siling. Sedimentet besto av silt, sand og skjellsand. Foto: Aqua Kompetanse AS.*

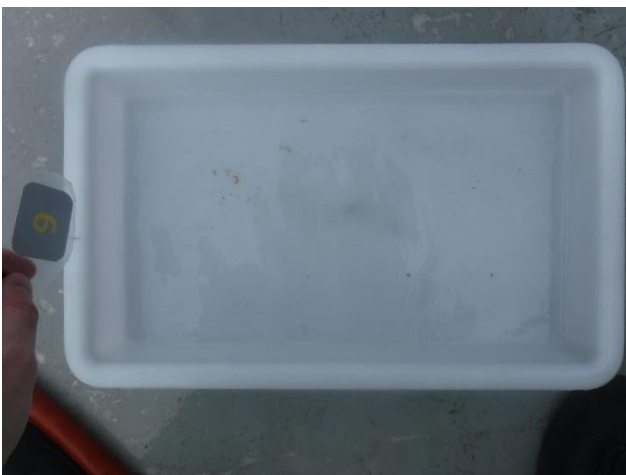
**Figur 14:** *Bilde fra stasjon 9. Det ble funnet fôrrester i denne prøven. Foto: Aqua Kompetanse AS.*

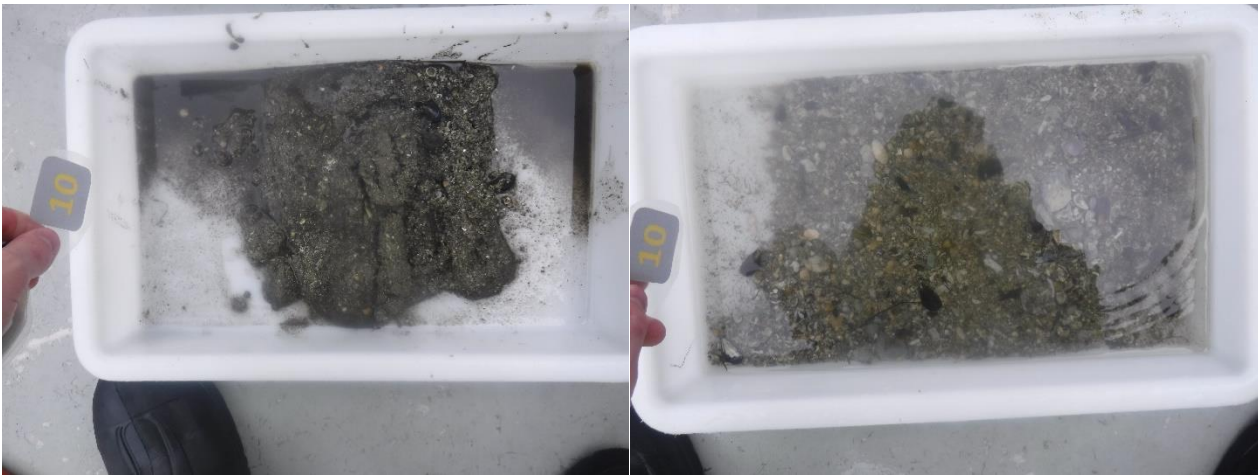
**Figur 15:** Bilder som viser sedimentet fra stasjon 10 før og etter siling. Sedimentet besto av sand, grus og skjellsand. Foto: Aqua Kompetanse AS.

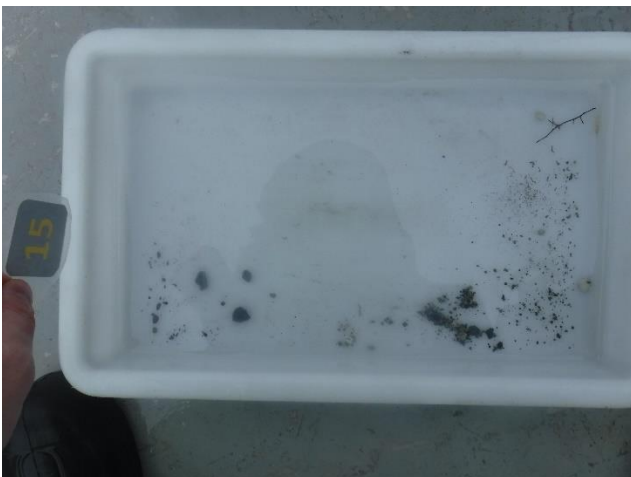
**Figur 20:** Bilde som viser sedimentet fra stasjon 15. Sedimentet besto av strø av grus på fjellbunn. Foto: Aqua Kompetanse AS.
