## **C-undersøkelse ved Bukkøya Ø i Rødøy kommune, november 2018**

**Nova Sea AS**

**Etter Norsk Standard NS 9410: 2016**

| Feltdato: 15.-16.11.2018<br>Toktleder: Kai-Erling Staven | Rapportdato: 28.01.2019<br>Rapportnummer: 265-10-18C | Antall sider uten vedlegg: 19<br>Antall sider totalt: 70 |

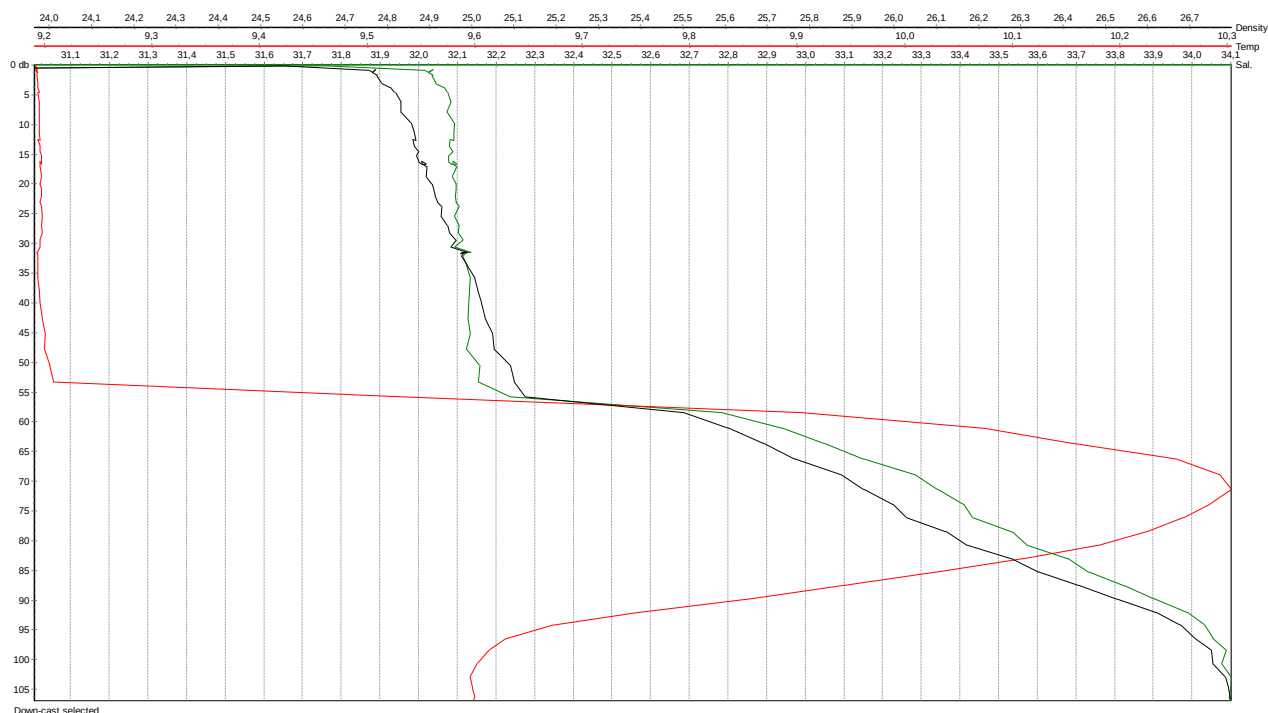
**Figur 4:** Sjøtemperatur (°C; rød), salinitet (grønn) og tetthet (-1000 kg/m<sup>3</sup>) fra overflaten og ned til bunnen (down-cast) på 107 meters dyp ved stasjon C1 den 16.11.2018.

Hydrografiprofilen for temperatur og salinitet, viser at vannsøylen på undersøkelsestidspunktet hadde en tydelig lagdeling på omtrent 55 m dyp (**Figur 4**). Vannmassene over lagdelingen var kaldere og mindre saline enn de underliggende vannmassene.

Saltholdighet, temperatur, tetthet og oksygeninnhold ble målt fra overflaten og ned til bunnen (down-cast) i dypområdet ved lokaliteten (C1; **Figur 2**). Resultatene fra denne undersøkelsen presenteres i **Figur 4** og **5**.

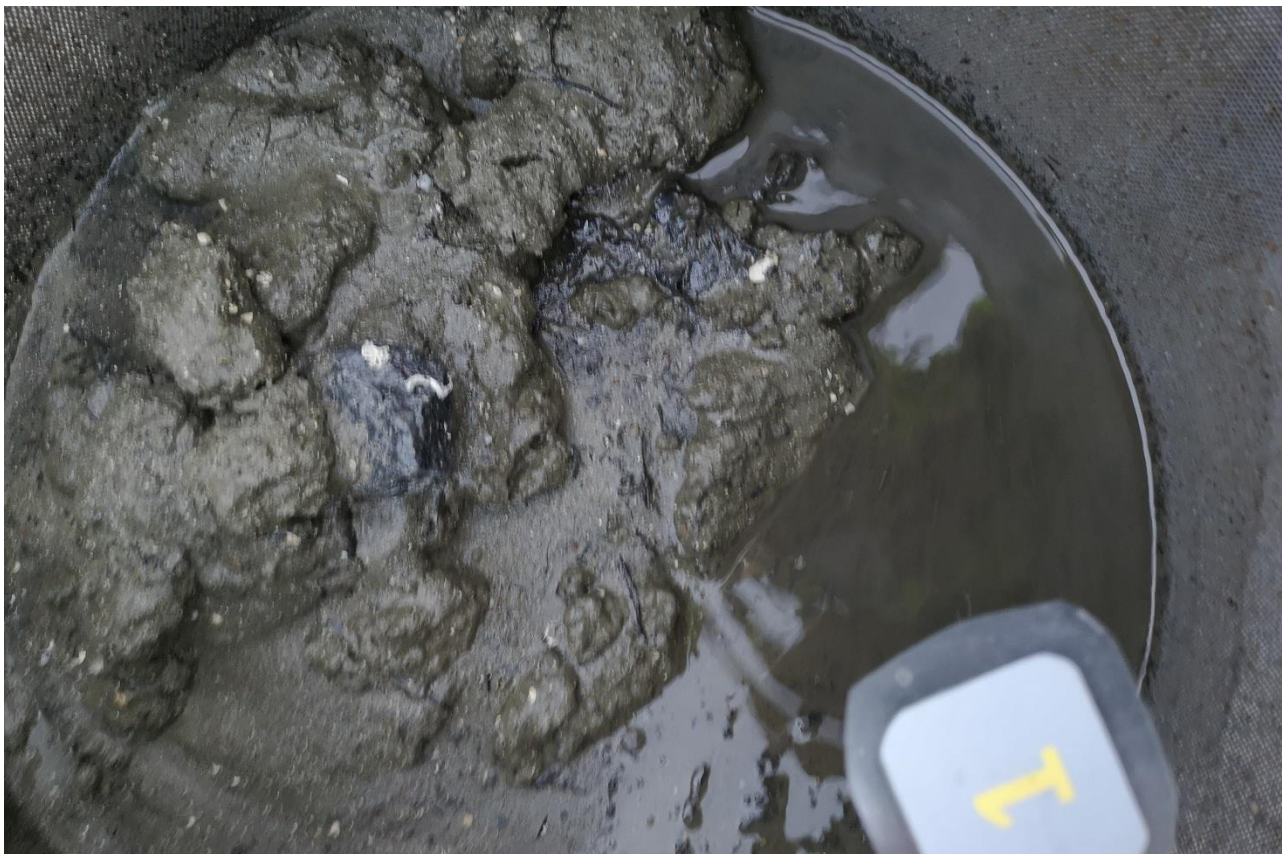
**Figur A-1:** Bilde av sedimentet ved C1. Sedimentet besto av sand og skjellsand, og hadde en pelittandel på 29,5% (se Eurofins AS rapport i **Vedlegg B**). Foto: Aqua Kompetanse AS.

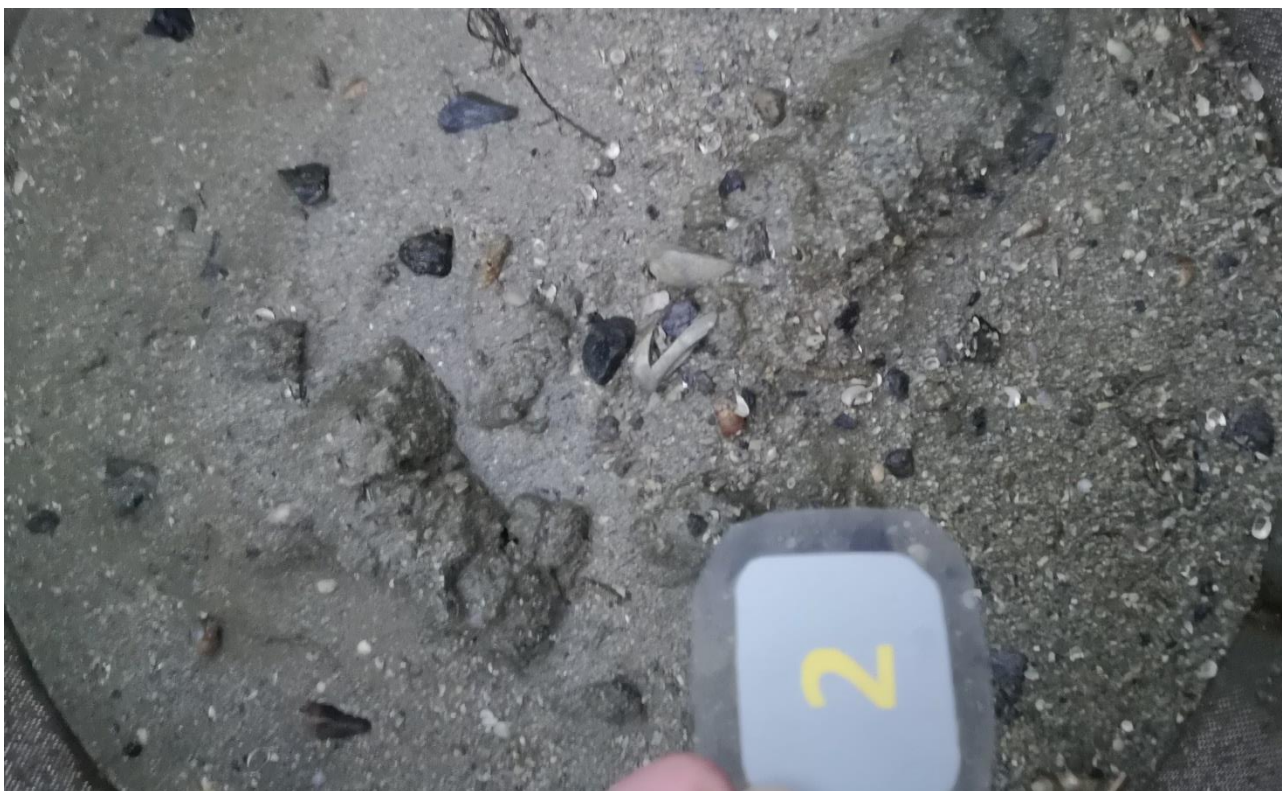
**Figur A-2:** Bilde av sedimentet ved C2. Sedimentet besto av skjellsand, sand og stein, og hadde en pelittandel på 25,0% (se Eurofins AS rapport i **Vedlegg B**). Foto: Aqua Kompetanse AS.

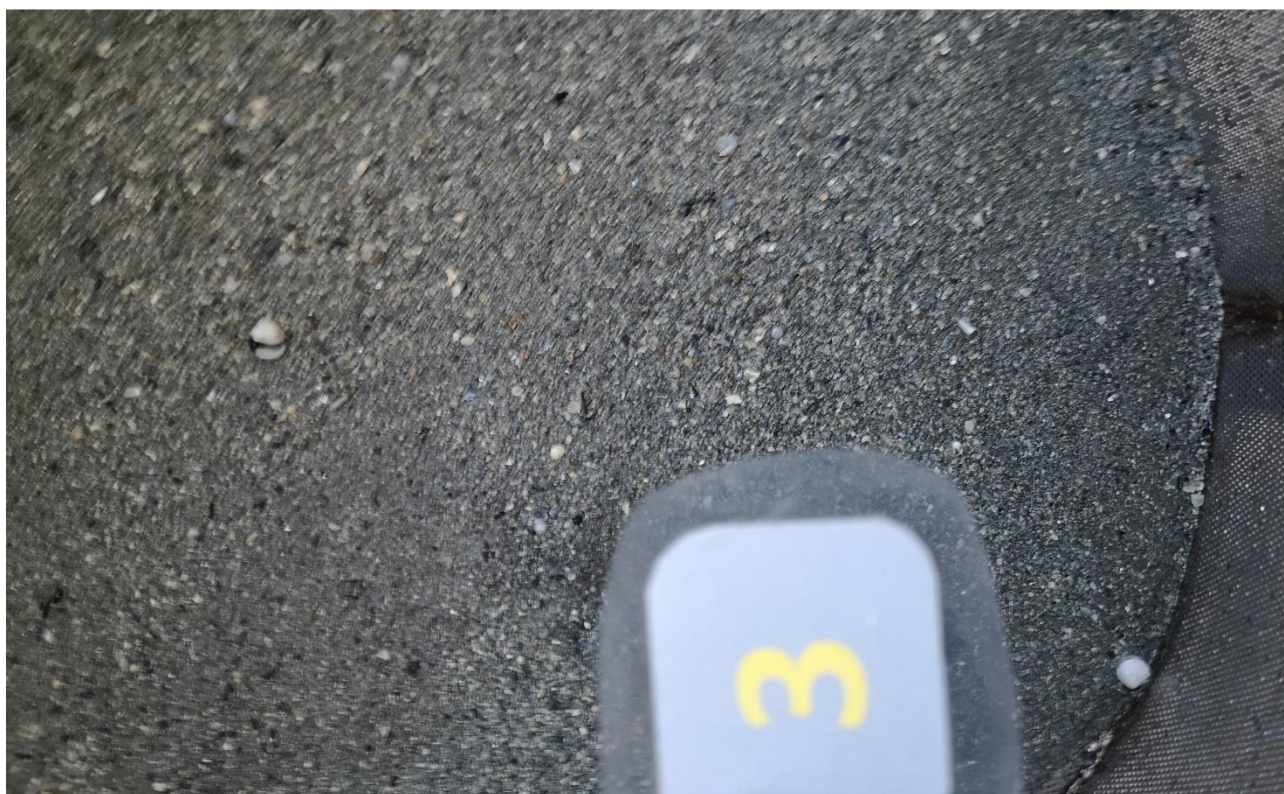
**Figur A-3:** Bilde av sedimentet ved C3. Sedimentet besto av sand, skjellsand og stein, og hadde en pelittandel på 8,6% (se Eurofins AS rapport i **Vedlegg B**). Foto: Aqua Kompetanse AS.

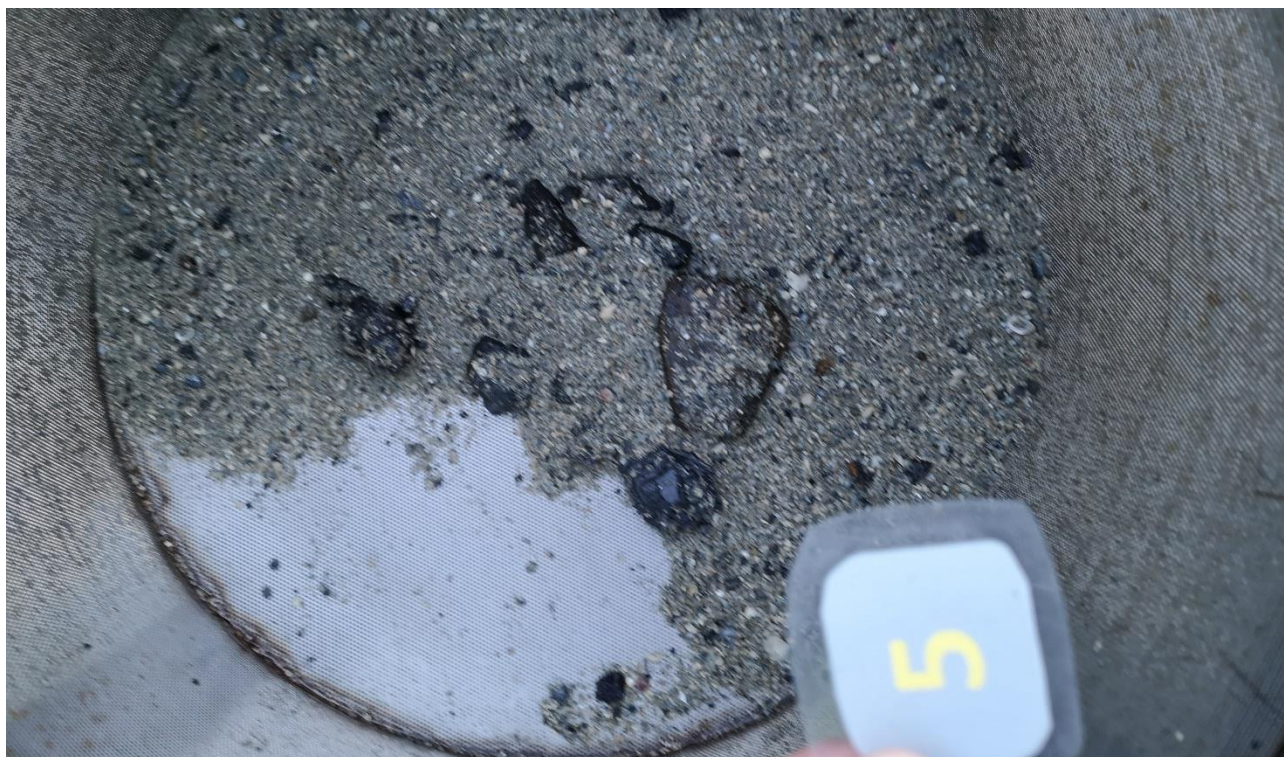
**Figur A-5:** Bilde av sedimentet ved C5. Sedimentet besto av skjellsand og grov sand, og hadde en pelittandel på 6,0% (se Eurofins AS rapport i **Vedlegg B**). Foto: Aqua Kompetanse AS.
