## B-undersøkelse ved Kokvika i Lurøy kommune, juli 2021

Nova Sea AS

**Etter Norsk Standard NS 9410: 2016**

| Feltdato: 05.07.2021<br>Toktleder: Petter Carlsen | Rapportdato: 27.07.2021<br>Rapportnummer: 278-7-21B<br>Antall sider: 19 | |

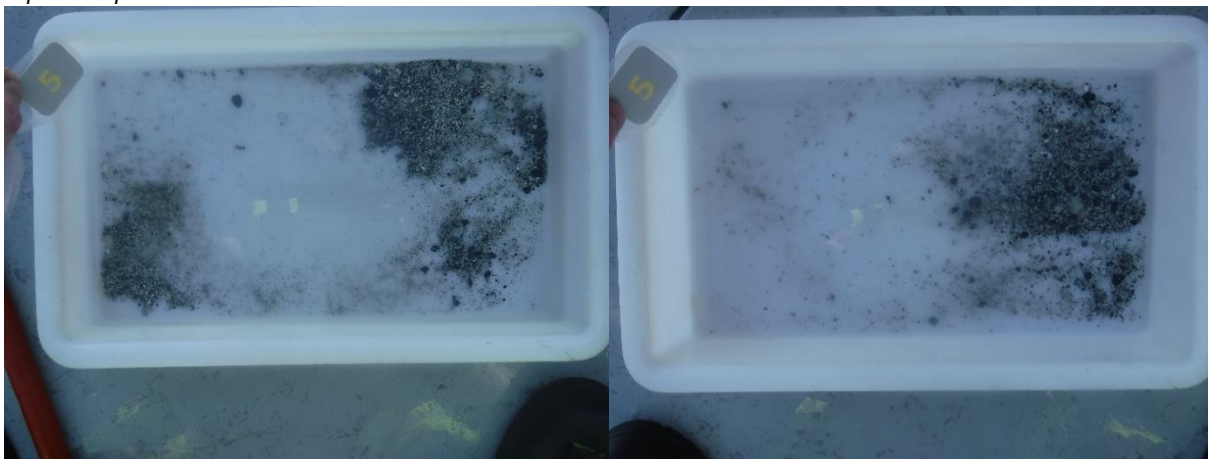
**Figur 10:** Bilder som viser sedimentet fra stasjon 5 før og etter siling. Sedimentet besto av skjellsand på fjellbunn. Det ble registrert fekalier i denne prøven. Foto: Aqua Kompetanse AS.

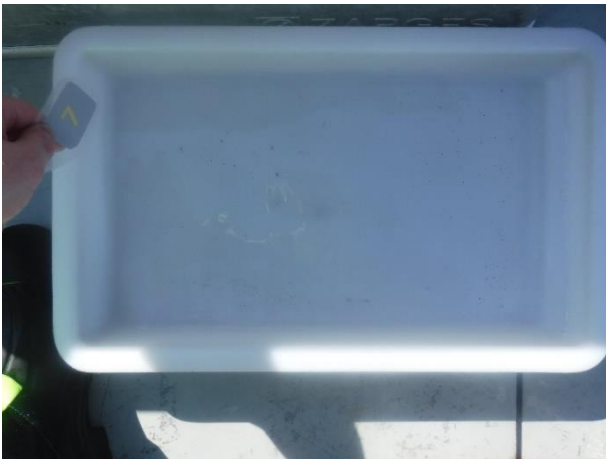
**Figur 12:** Bilde som viser sedimentet fra stasjon 7. Stasjonen ble registrert som fjellbunn. Foto: Aqua Kompetanse AS.

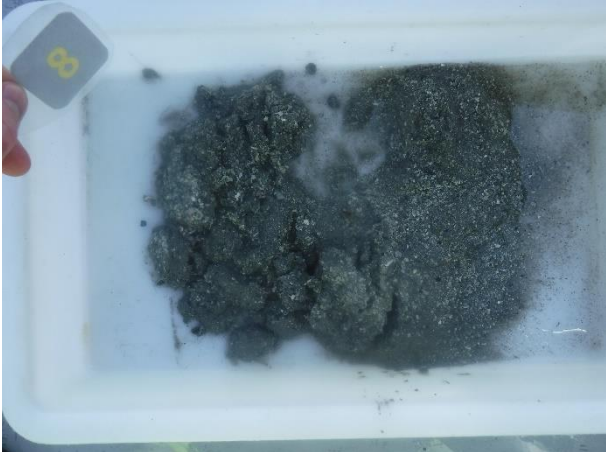
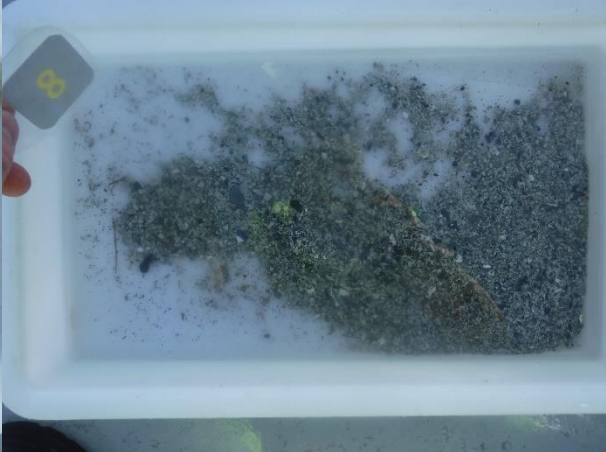
**Figur 13:** Bilder som viser sedimentet fra stasjon 8 før og etter siling. Sedimentet besto av skjellsand, grus og sand. Foto: Aqua Kompetanse AS.

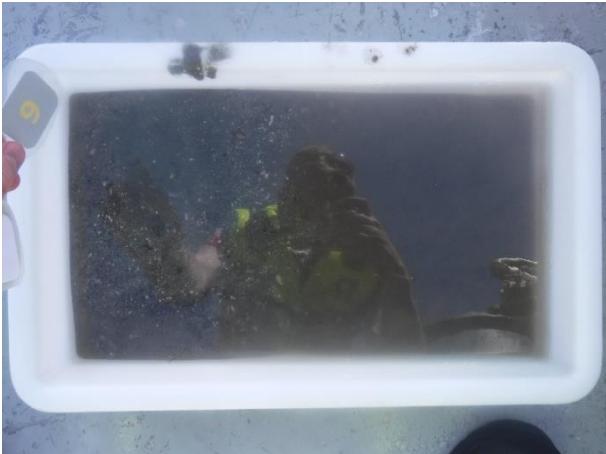
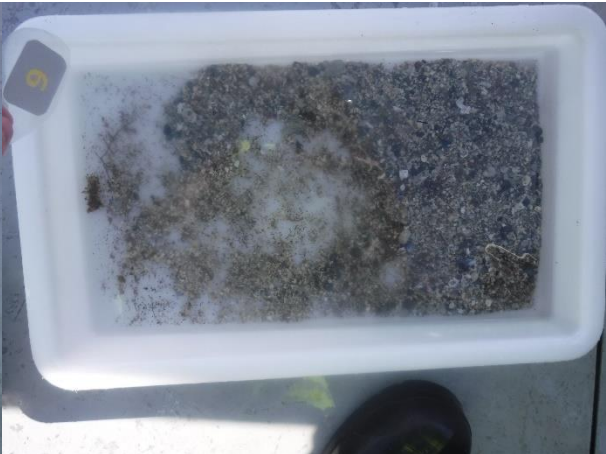
**Figur 14:** Bilder som viser sedimentet fra stasjon 9 før og etter siling. Sedimentet besto av skjellsand, grus og sand. Foto: Aqua Kompetanse AS.

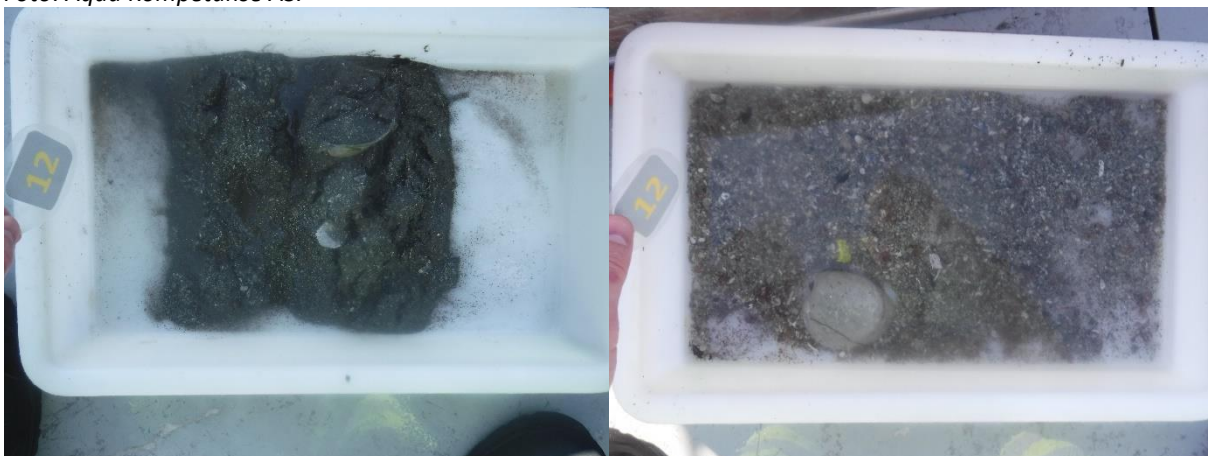
**Figur 17:** Bilder som viser sedimentet fra stasjon 12 før og etter siling. Sedimentet besto av skjellsand, sand og grus.  
Foto: Aqua Kompetanse AS.

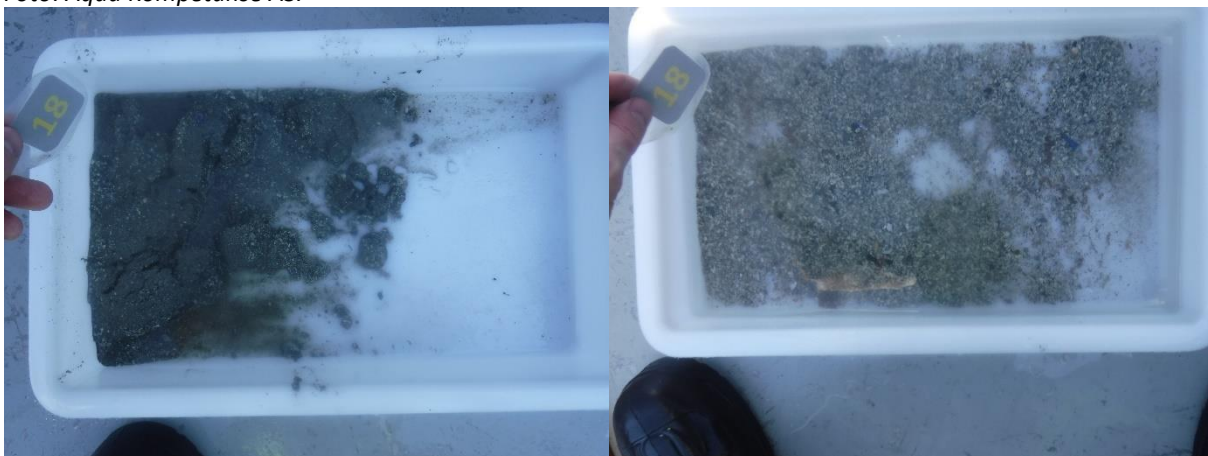
**Figur 23:** Bilder som viser sedimentet fra stasjon 18 før og etter siling. Sedimentet besto av skjellsand og sand. Foto: Aqua Kompetanse AS.

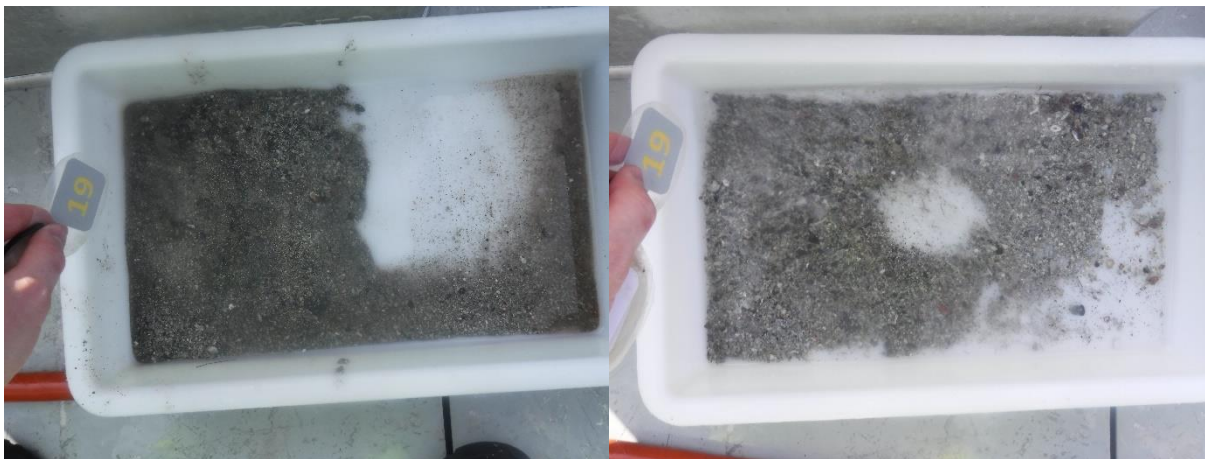
**Figur 24:** Bilder som viser sedimentet fra stasjon 19 før og etter siling. Sedimentet besto av skjellsand, sand og grus.  
Foto: Aqua Kompetanse AS.
