## B-undersøkelse ved Rensøya N i Træna kommune, november 2019

Nova Sea AS

**Etter Norsk Standard NS 9410: 2016**

| Feltdato: 06.11.2019<br>Toktleder: Petter Carlsen | Rapportdato: 05.12.2019<br>Rapportnummer: 295-11-19B<br>Antall sider: 16 | |

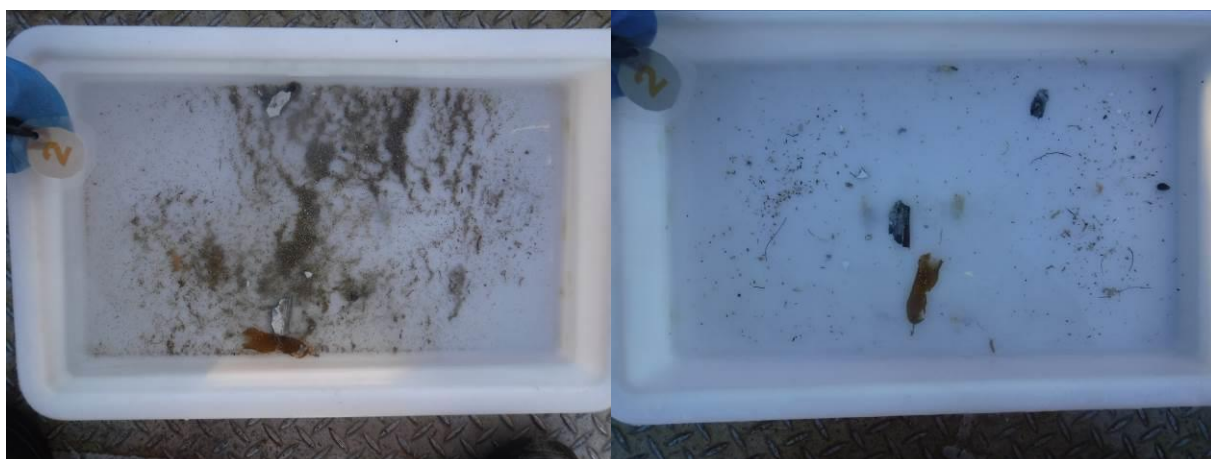
**Figur 7:** Bilder som viser sedimentet fra stasjon 2 før og etter siling. Sedimentet besto av sand på fjellbunn. Det ble registrert fekalier i denne prøven. Foto: Aqua Kompetanse AS.

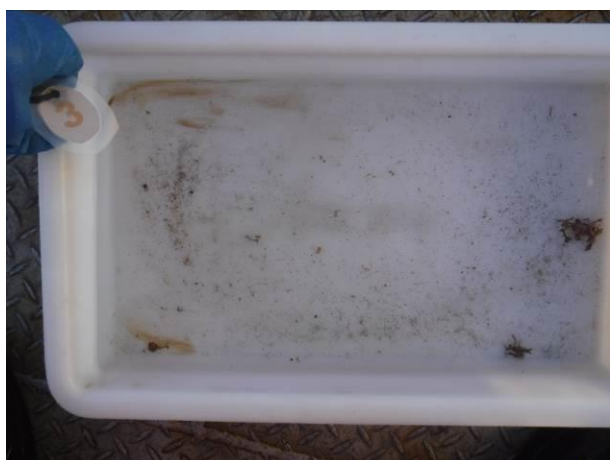
**Figur 8:** Bilde som viser sedimentet fra stasjon 3. Sedimentet besto av strøsand på fjellbunn. Det ble registrert fekalier i denne prøven. Foto: Aqua Kompetanse AS.

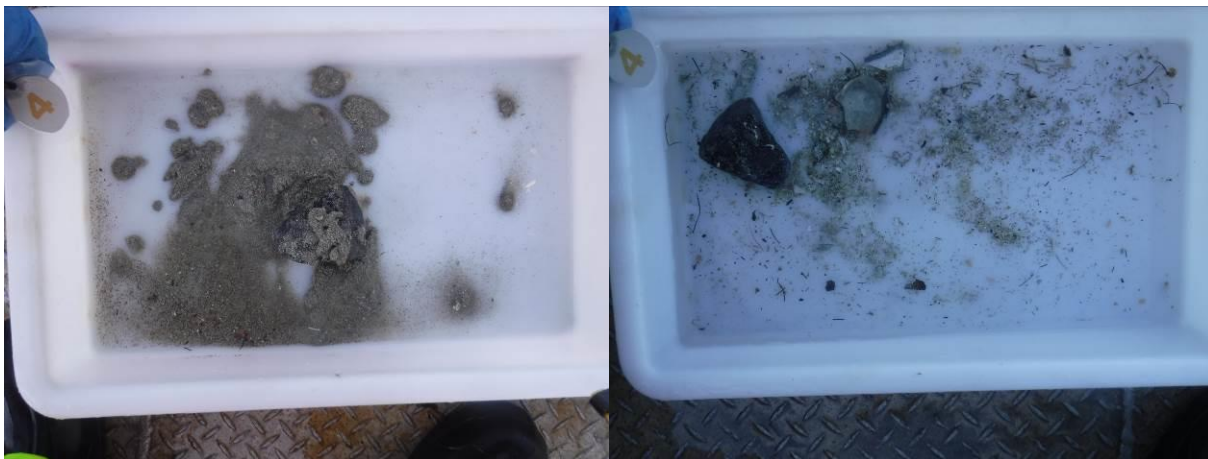
**Figur 9:** Bilder som viser sedimentet fra stasjon 4 før og etter siling. Sedimentet besto av sand og skjellsand. Det ble registrert fekalier i denne prøven. Foto: Aqua Kompetanse AS.

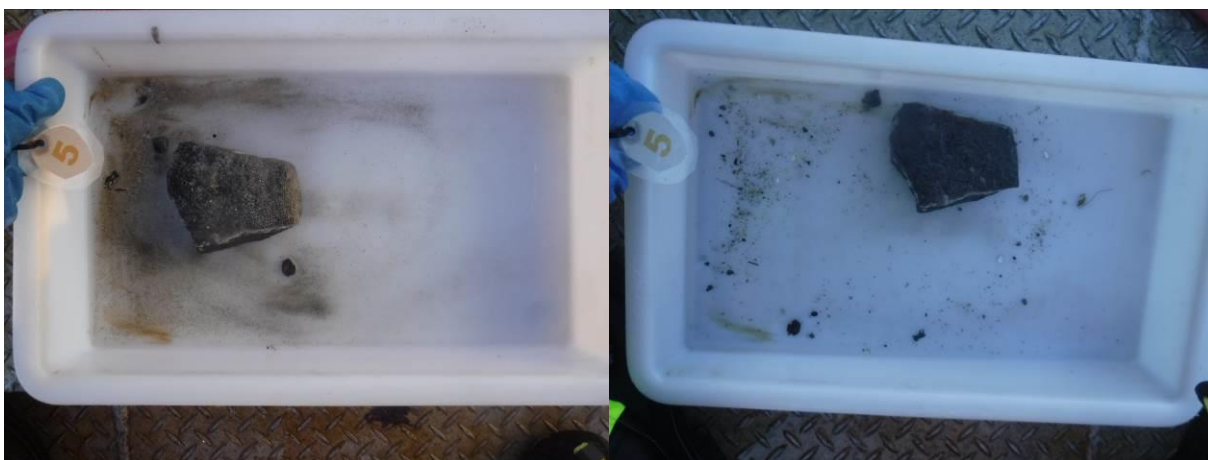
**Figur 10:** Bilder som viser sedimentet fra stasjon 5 før og etter siling. Sedimentet besto av noe grus på stein og fjellbunn. Foto: Aqua Kompetanse AS.

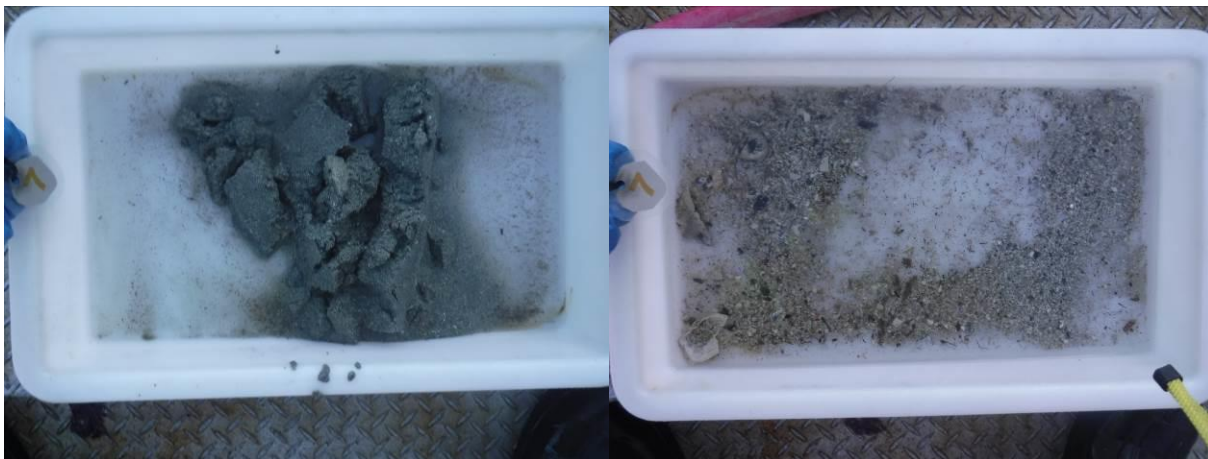
**Figur 12:** Bilder som viser sedimentet fra stasjon 7 før og etter siling. Sedimentet besto av sand og skjellsand. Foto: Aqua Kompetanse AS.

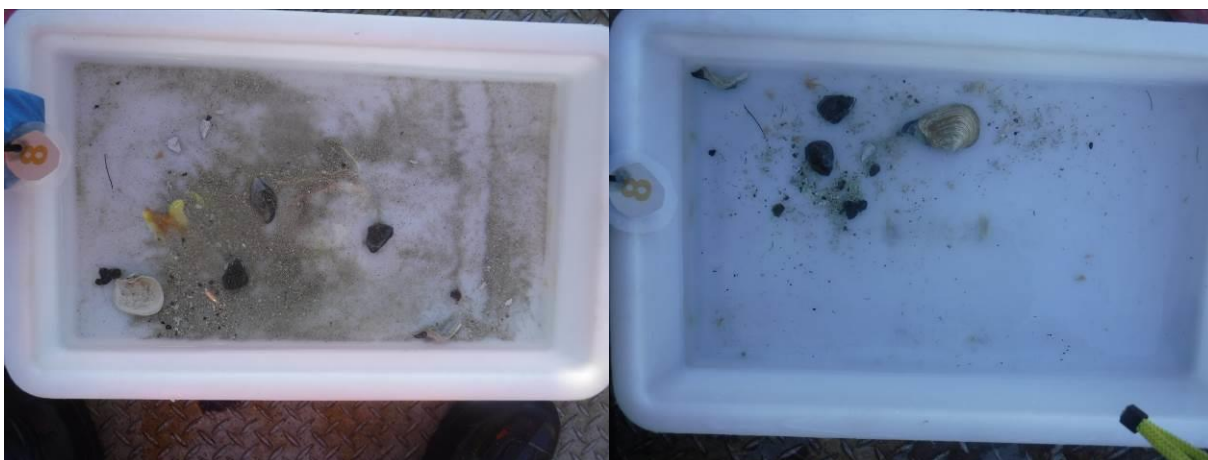
**Figur 13:** Bilder som viser sedimentet fra stasjon 8 før og etter siling. Sedimentet besto av sand på stein og fjellbunn. Det ble registrert fekalier i denne prøven. Foto: Aqua Kompetanse AS.

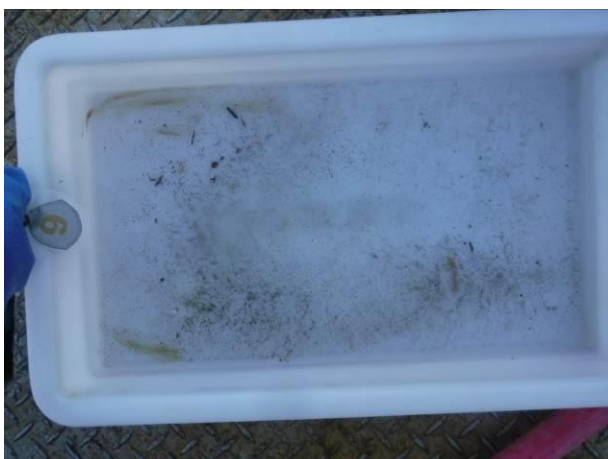
**Figur 14:** Bilde som viser sedimentet fra stasjon 9. Sedimentet besto av strøsand på fjellbunn. Det ble registrert fekalier i denne prøven. Foto: Aqua Kompetanse AS.

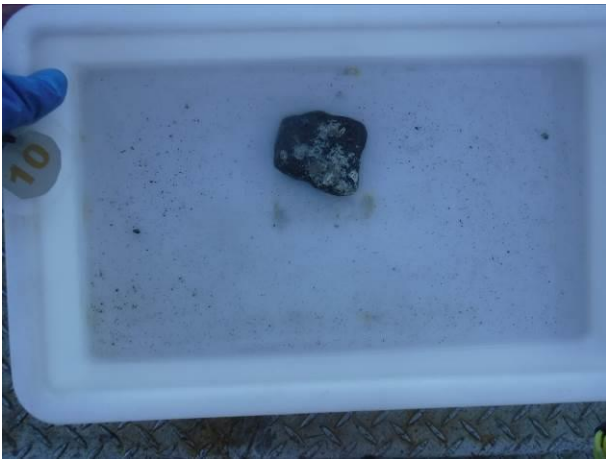
**Figur 15:** Bilde som viser sedimentet fra stasjon 10. Sedimentet besto av strøsand på stein- og fjellbunn. Foto: Aqua Kompetanse AS.

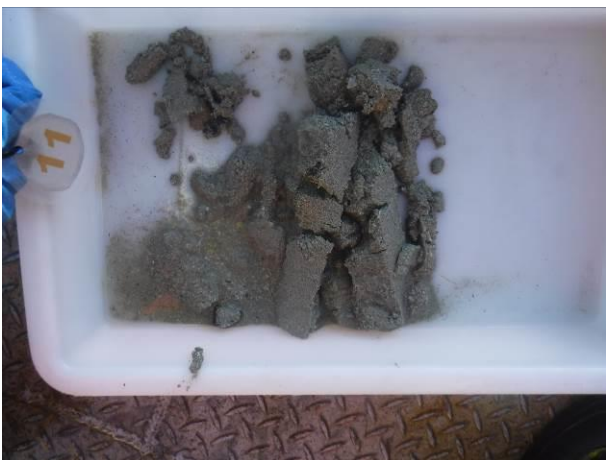
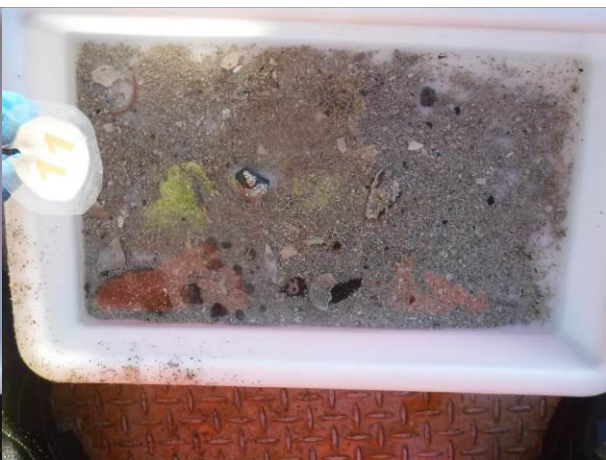
**Figur 16:** Bilder som viser sedimentet fra stasjon 11 før og etter siling. Sedimentet besto av sand og skjellsand. Foto: Aqua Kompetanse AS.

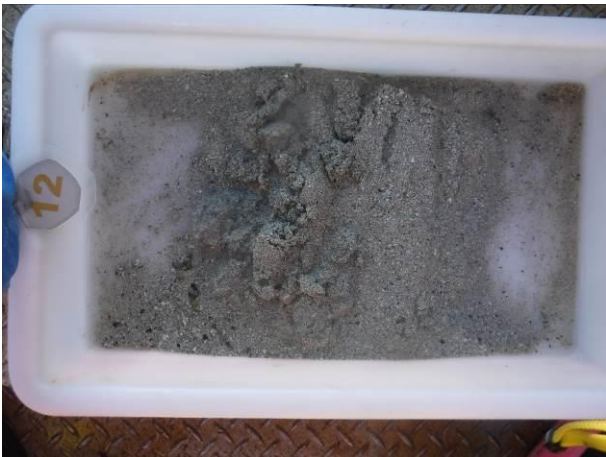
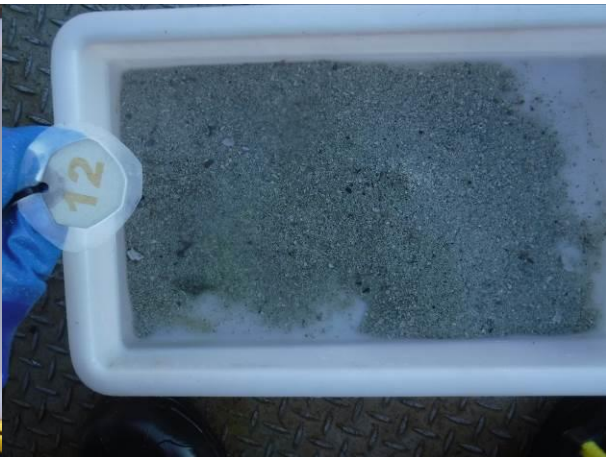
**Figur 17:** Bilder som viser sedimentet fra stasjon 12 før og etter siling. Sedimentet besto av sand og skjellsand. Foto: Aqua Kompetanse AS.

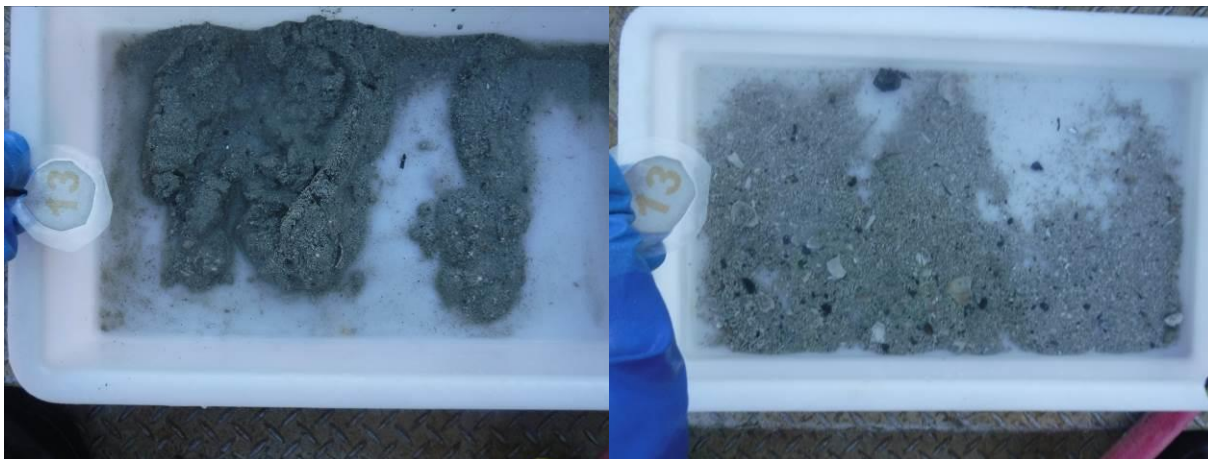
**Figur 18:** Bilder som viser sedimentet fra stasjon 13 før og etter siling. Sedimentet besto av sand og skjellsand. Foto: Aqua Kompetanse AS.

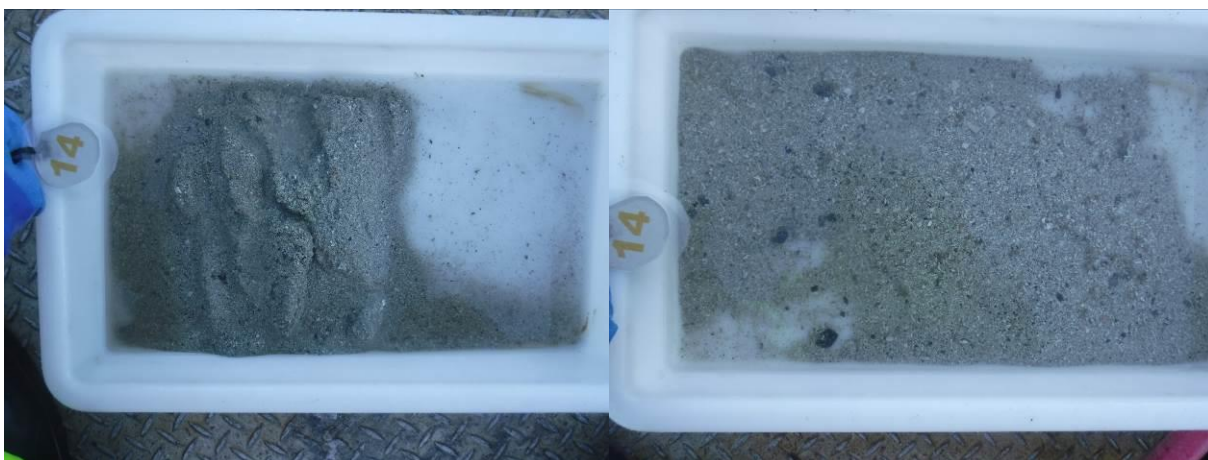
**Figur 19:** Bilder som viser sedimentet fra stasjon 14 før og etter siling. Sedimentet besto av sand og skjellsand. Foto: Aqua Kompetanse AS.
