## B-undersøkelse ved Naustholmen i Lurøy kommune, februar 2018

Nova Sea AS

**Etter Norsk Standard NS 9410: 2016**

Rapportens tittel: <b>B-undersøkelse ved Naustholmen i Lurøy kommune, februar 2018</b>		
Forfatter: Kristine Brokke		
Feltdato: 27.02.2018	Rapportdato: 03.04.2018	Antall sider uten vedlegg: 15
Toktleder: Kristine Brokke	Rapportnummer: 32-2-18B	Antall sider totalt: 15
Oppdragsgiver: Nova Sea AS	Kontaktperson: Samuel Anderson	Driftsleder: ventemerd til slakteri
Lokalitet: Naustholmen	Lokalitetsnummer: 10978	Koordinater: 66°22.038N, 12°22.285Ø
Kommune: Lurøy	Fylke: Nordland	MTB tillatelse: 520 tonn
Bakgrunn for undersøkelse: krav i utslippstillatelse		Antall merder og omkrets: 6 stk., 80m
<b>Sammendrag</b> Aqua Kompetanse AS har gjennomført en akkreditert B-undersøkelse etter metodikk beskrevet i Norsk Standard NS 9410:2016. Undersøkelsen er gjort på ventemerdene til Nova Sea sitt slakteri på Lovund. Undersøkelsen viser at det ikke er nevneverdig påvirkning under ventemerdene, hverken med farge, lukt eller konsistens. Sedimentet var grovkornet, og det var kun mulig å ta elektrokjemiske målinger ved to av stasjonene. Totaltilstanden til Naustholmen ble 1, med en indeksv

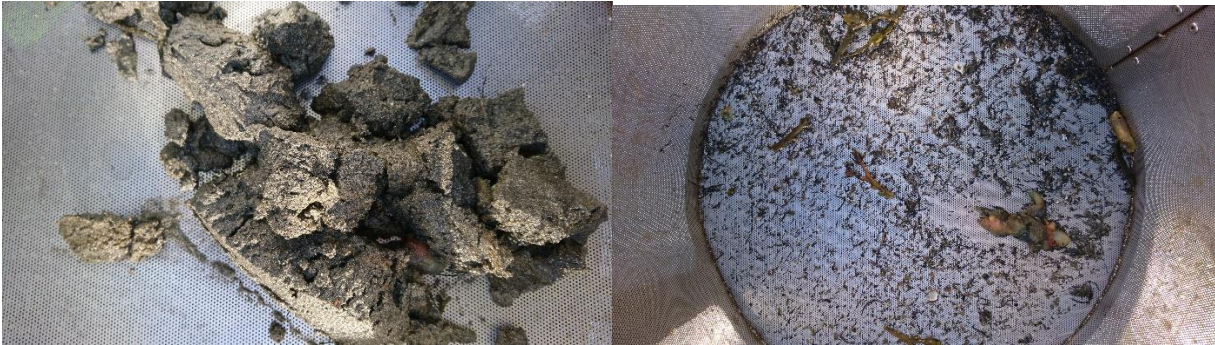
**Figur 5:** Bilder som viser sedimentet fra stasjon 1 før og etter siling. Sedimentet besto av sand og leire. Foto: Aqua Kompetanse AS.

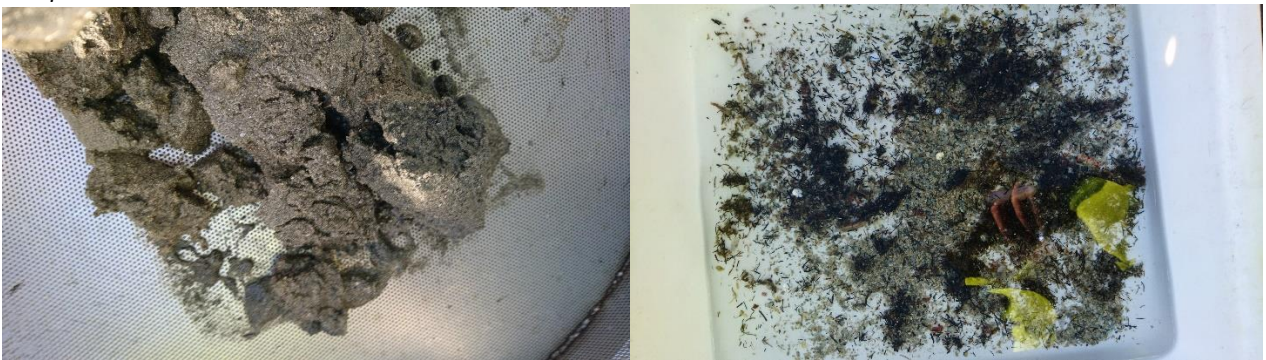
**Figur 6:** Bilder som viser sedimentet fra stasjon 2 før og etter siling. Sedimentet besto av sand og skjellsand. Foto: Aqua Kompetanse AS.

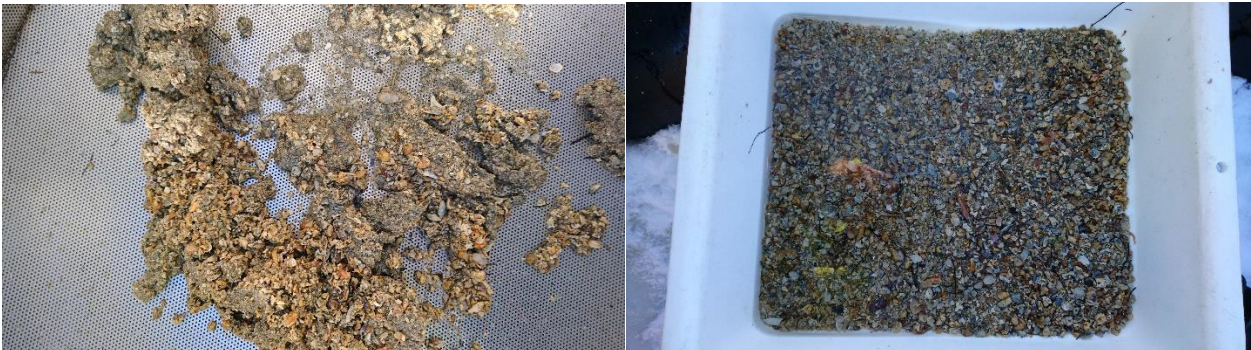
**Figur 7:** Bilder som viser sedimentet fra stasjon 3 før og etter siling. Sedimentet besto av skjellsand og sand. Foto: Aqua Kompetanse AS.
