B-undersøkelse ved Skonseng i Vefsn kommune, januar 2025

Nova Sea Havbruk AS

Etter Norsk Standard NS 9410: 2016
AQUA KOMPETANSE AS

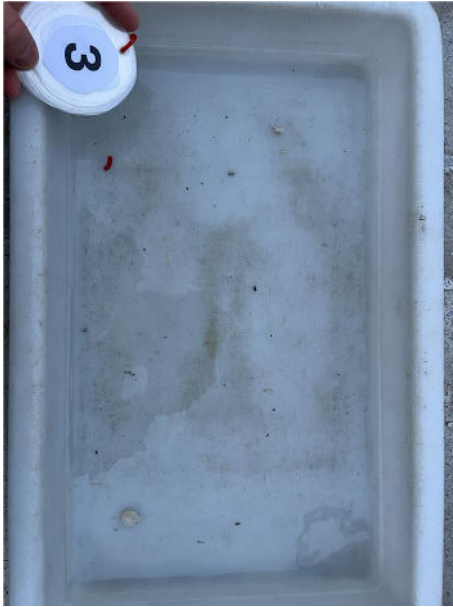
Figur 3: Bilde som viser grabbinhold fra stasjon 3. Det ble ikke registrert sediment ved stasjonen, kun fjellbunn..
Foto: Aqua Kompetanse AS.

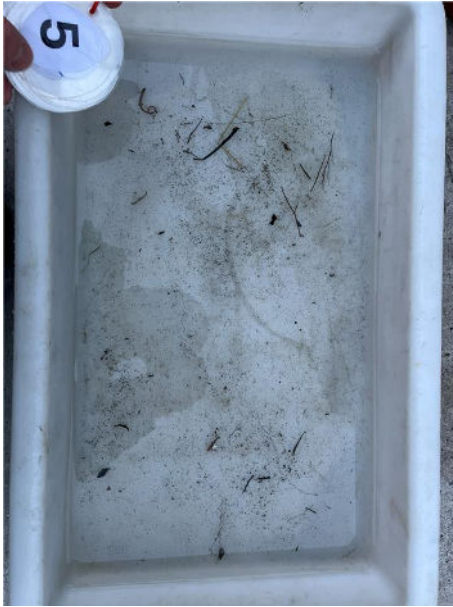
Figur 5: Bilde som viser sedimentet fra stasjon 5. Sedimentet besto av strø av silt på fjellbunn. Foto: Aqua Kompetanse AS.

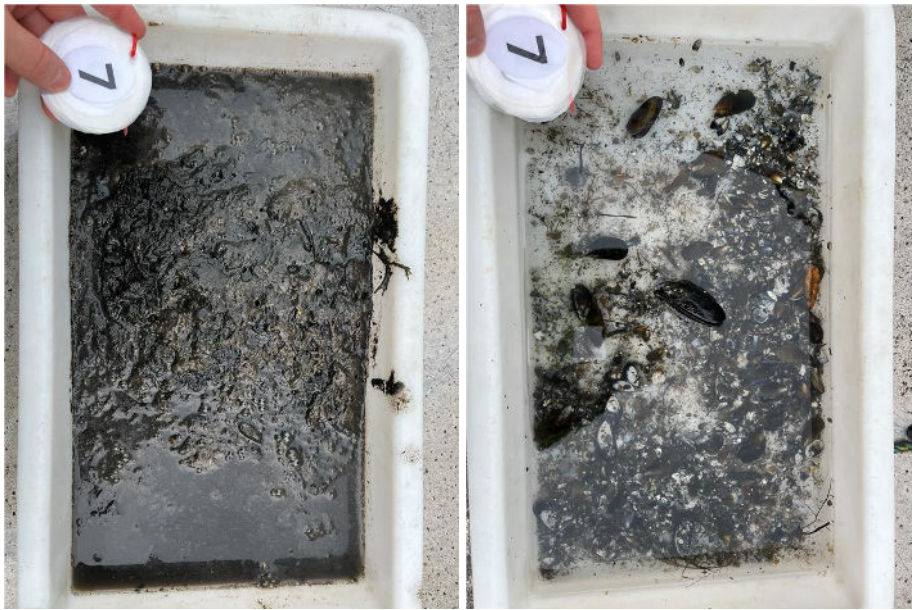
Figur 7: Bilder som viser sedimentet fra stasjon 7. Sedimentet besto av silt. Det ble registrert fôr og fekalier ved stasjonen. Foto: Aqua Kompetanse AS.

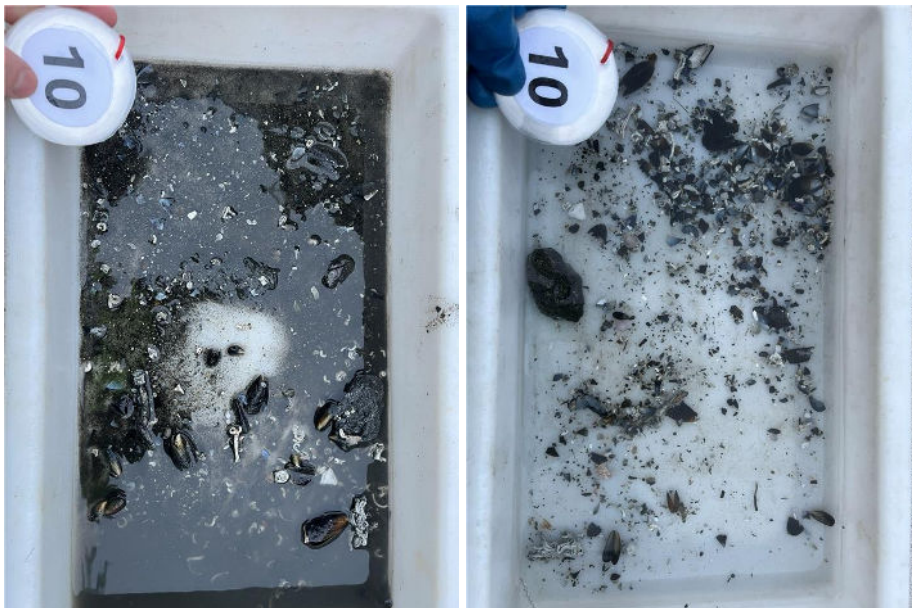
Figur 10: Bilder som viser sedimentet fra stasjon 10 før og etter siling. Sedimentet besto av silt på steinbunn. Foto: Aqua Kompetanse AS.
