## B-undersøkelse ved Djupvik i Rødøy kommune, juli 2025

Nova Sea Havbruk AS

Etter Norsk Standard NS 9410: 2016  
AQUA KOMPETANSE AS

| Feltdato: 24.07.2025<br>Toktleder: Nils Gunnar Lindbo | Rapportdato: 15.08.2025<br>Rapportnummer: 4595-7-25B | Antall sider totalt: 19 |

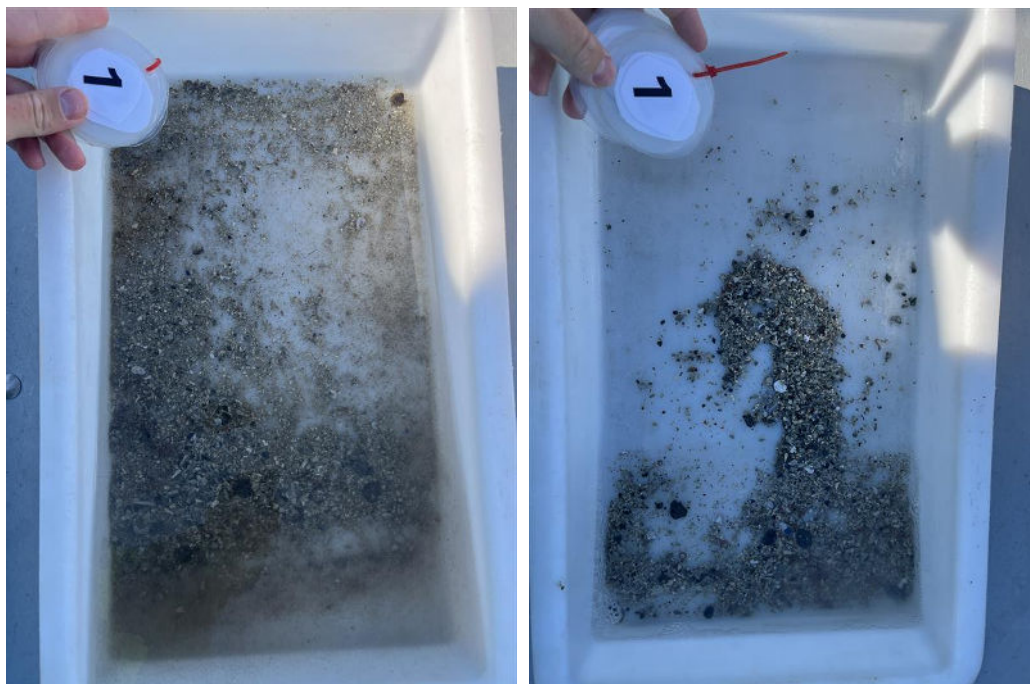
**Figur 1:** Bilder som viser sedimentet fra stasjon 1 før og etter siling. Sedimentet besto av sand, grus og skjellsand. Det ble også registrert fjellbunn ved stasjonen. Foto: Aqua Kompetanse AS.

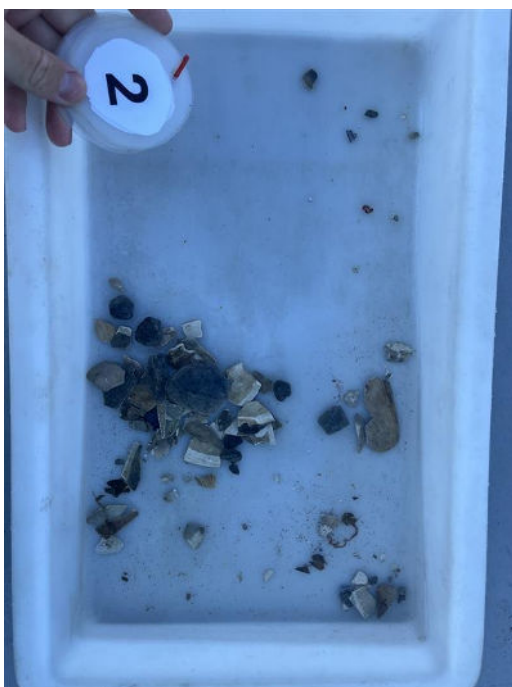
**Figur 2:** Bilde som viser sedimentet fra stasjon 2. Sedimentet besto av strø av grus på fjellbunn. Foto: Aqua Kompetanse AS.

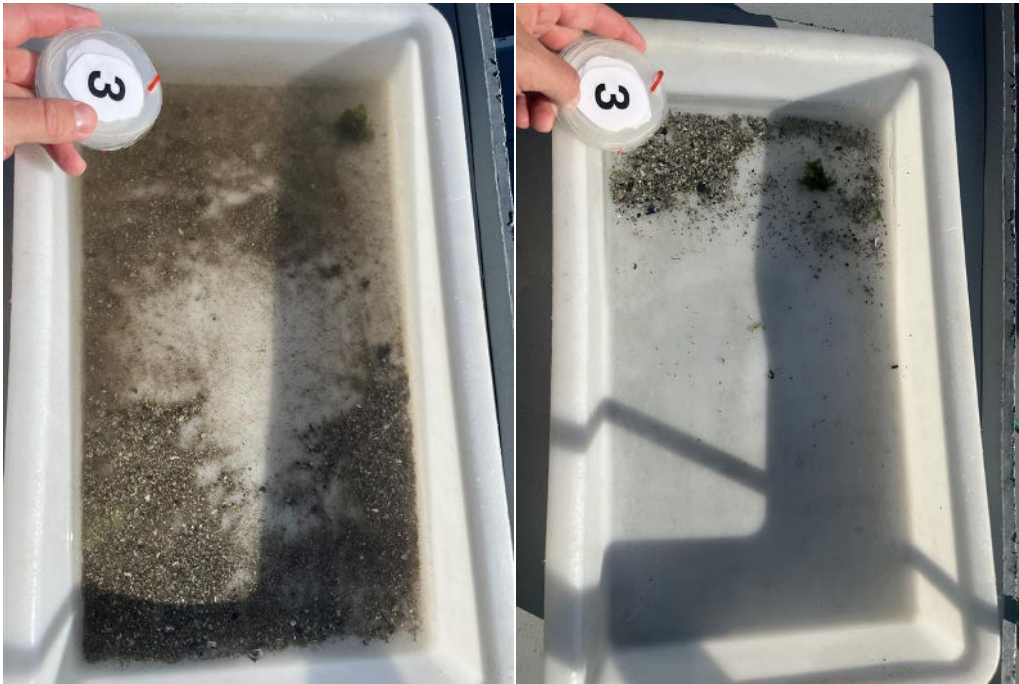
**Figur 3:** Bilder som viser sedimentet fra stasjon 3 før og etter siling. Sedimentet besto av sand og skjellsand. Det ble også registrert fjellbunn ved stasjonen. Foto: Aqua Kompetanse AS.

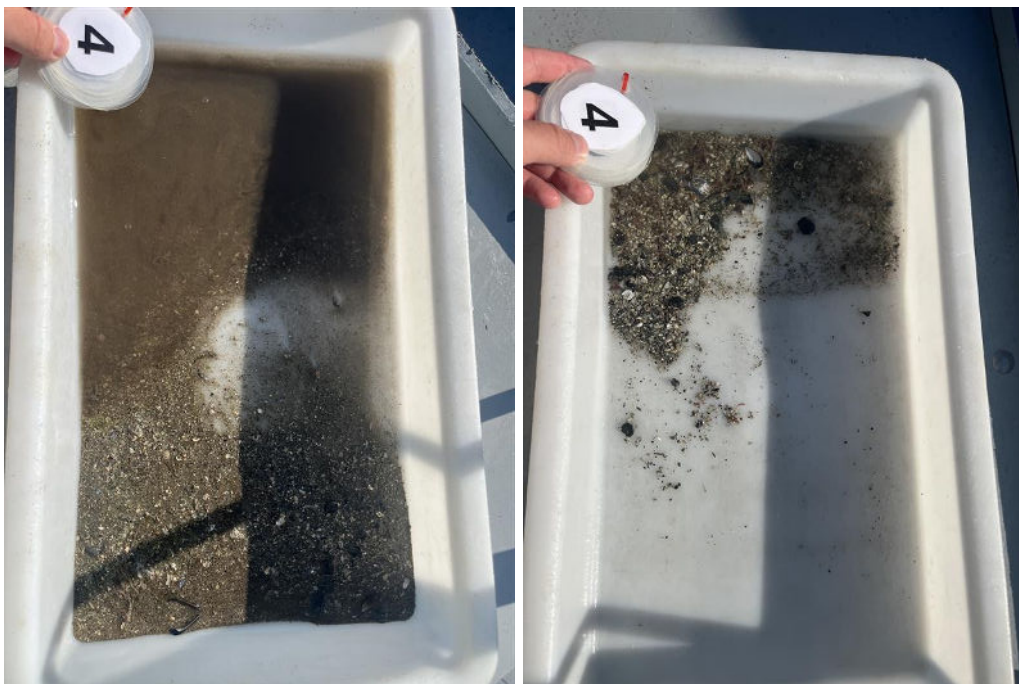
**Figur 4:** Bilder som viser sedimentet fra stasjon 4 før og etter siling. Sedimentet besto av silt, sand, grus, skjellsand. Det ble også registrert steinbunn ved stasjonen. Foto: Aqua Kompetanse AS.

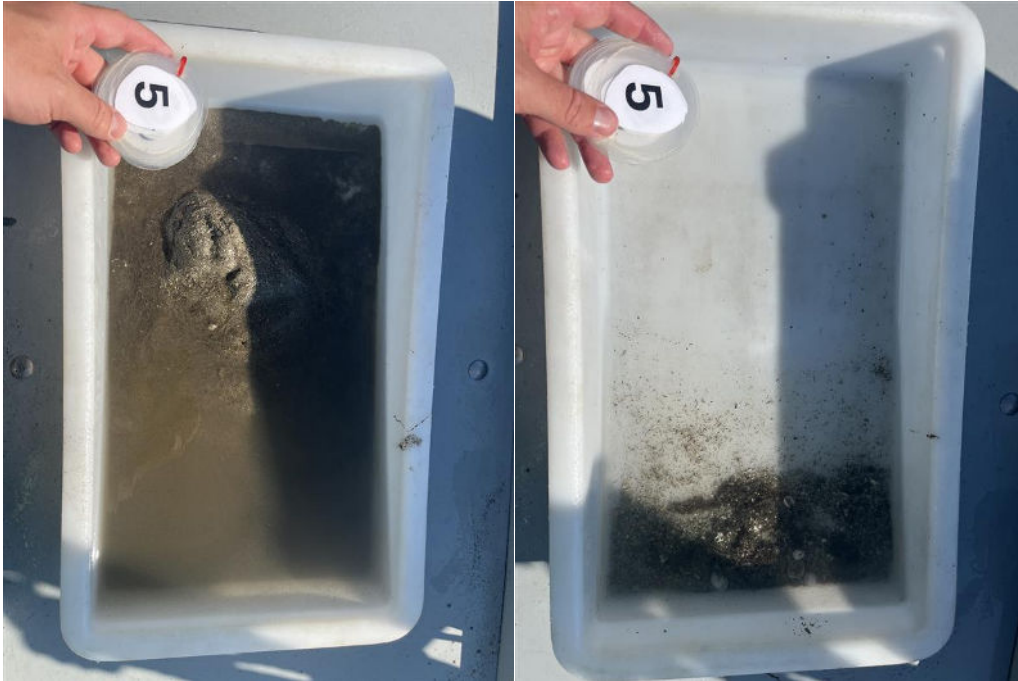
**Figur 5:** Bilder som viser sedimentet fra stasjon 5 før og etter siling. Sedimentet besto av silt, og noe sand og skjellsand. Foto: Aqua Kompetanse AS.

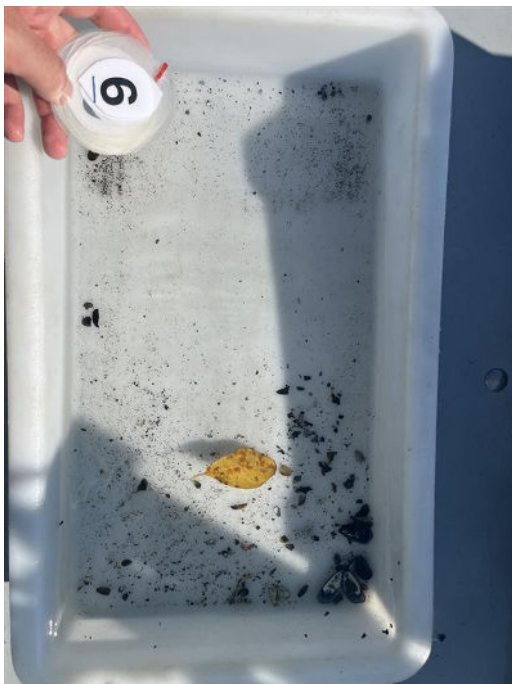
Det ble registrert mørk farge og noe lukt ved stasjon 6 og 7. Øvrige stasjoner hadde lys farge og ingen lukt. Konsistensen var fast ved ti stasjoner, og myk ved stasjon 4, 5 og 10. Grabbvolumet var under ¼ ved alle stasjonene. Tilstanden på de sensoriske målingene ble 1 med en indeksverdi på 0,24 poeng.

**Figur 6:** Bilde som viser sedimentet fra stasjon 6. Sedimentet besto av strø av silt på fjellbunn. Det ble registrert rester av fekalier ved stasjonen. Foto: Aqua Kompetanse AS.

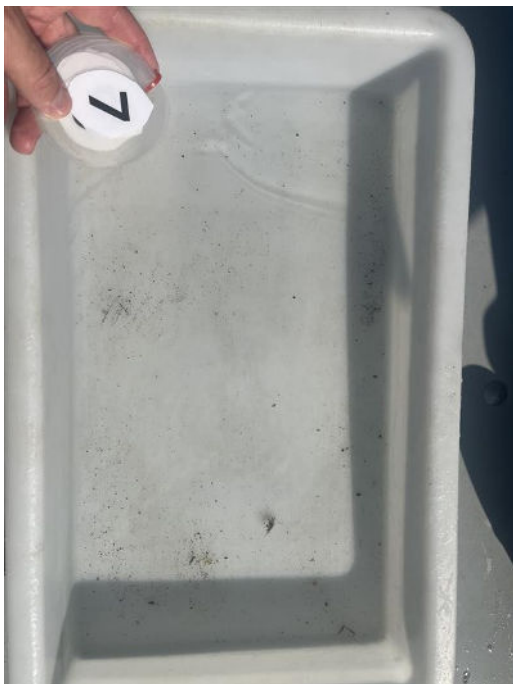
**Figur 7:** Bilde som viser sedimentet fra stasjon 7. Sedimentet besto av strø av silt på fjellbunn. Det ble registrert rester av fekalier ved stasjonen. Foto: Aqua Kompetanse AS.

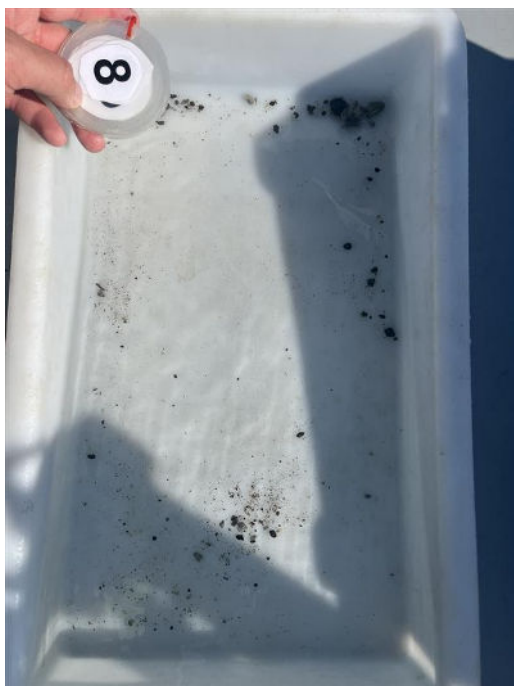
**Figur 8:** Bilde som viser sedimentet fra stasjon 8. Sedimentet besto av strø av grus på fjellbunn. Foto: Aqua Kompetanse AS.

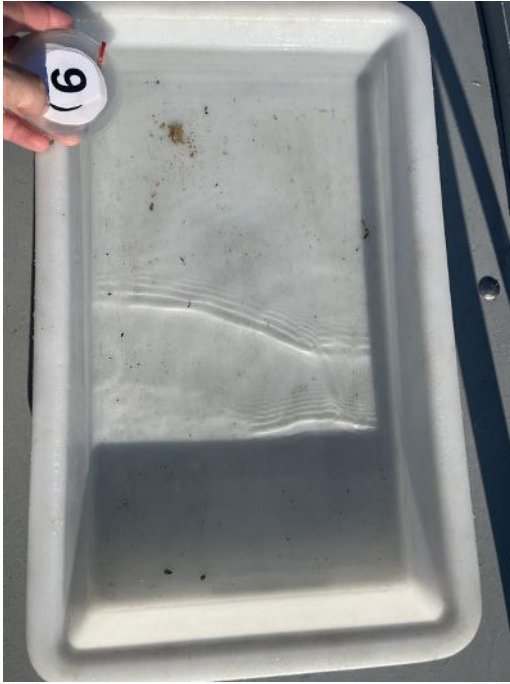
**Figur 9:** Bilde som viser grabbinnholdet fra stasjon 9. Det ble registrert fjellbunn ved stasjonen. Det ble også registrert rester av fekalier ved stasjonen. Foto: Aqua Kompetanse AS.

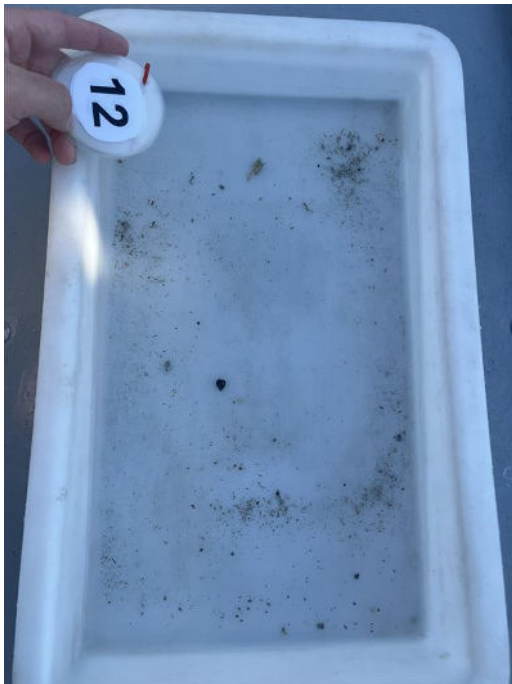
**Figur 12:** Bilde som viser sedimentet fra stasjon 12. Sedimentet besto av strø av skjellsand på fjellbunn. Foto: Aqua Kompetanse AS.

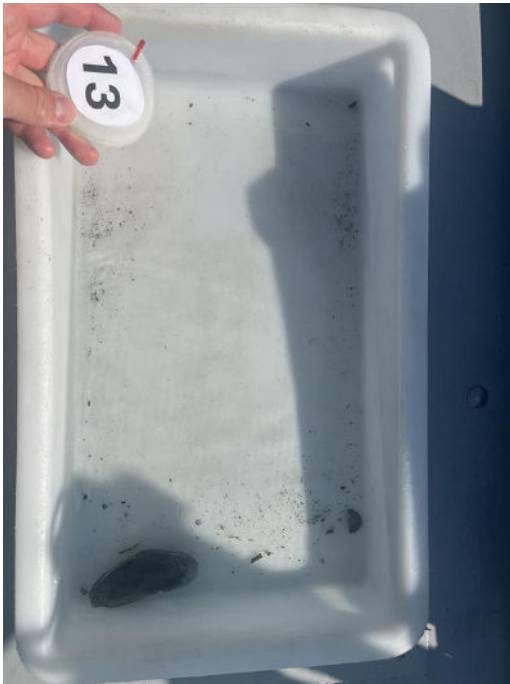
**Figur 13:** Bilde som viser grabbinnholdet fra stasjon 13. Det ble registrert fjellbunn ved stasjonen. Foto: Aqua Kompetanse AS.
