## C-undersøkelse ved Meløysjøen i Meløy kommune, Mai 2019

Nova Sea AS

**Etter Norsk Standard NS 9410: 2016**

AQUA KOMPETANSE AS

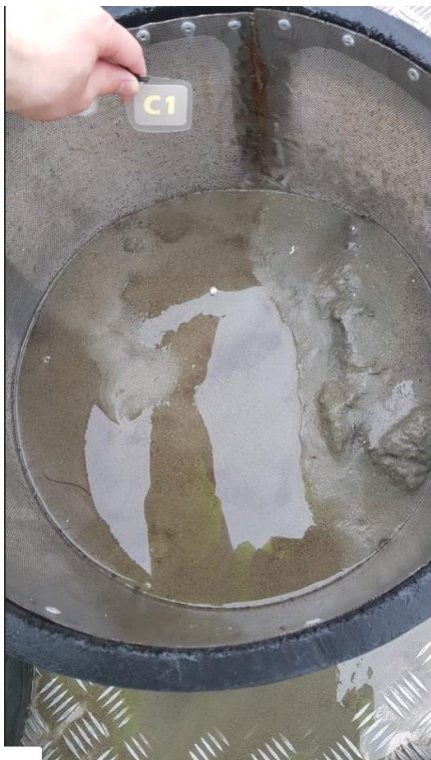
**Figur A-1:** Bilde av sedimentet ved C1. Sedimentet besto av sand og skjellsand. Prøven hadde en pelittandel på 19,6% (se Eurofins Environment Testing Norway rapport i **Vedlegg C**). Foto: Aqua Kompetanse AS.

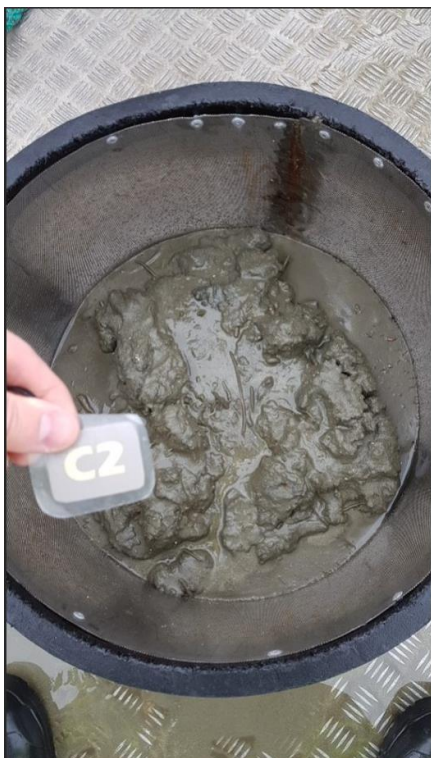
**Figur A-2:** Bilde av sedimentet ved C2. Sedimentet besto av sand og skjellsand. Prøven hadde en pelittandel på 40,7% (se Eurofins Environment Testing Norway rapport i **Vedlegg C**). Foto: Aqua Kompetanse AS.

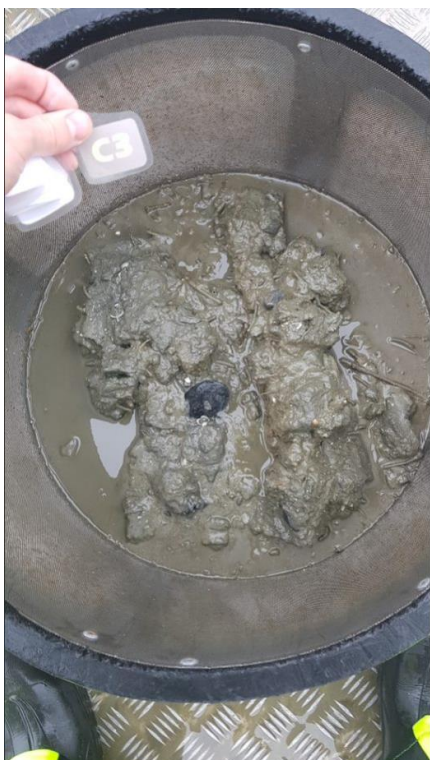
**Figur A-3:** Bilde av sedimentet ved C3. Sedimentet besto av sand og skjellsand. Prøven hadde en pelittandel på 44,9% (se Eurofins Environment Testing Norway rapport i **Vedlegg C**). Foto: Aqua Kompetanse AS.

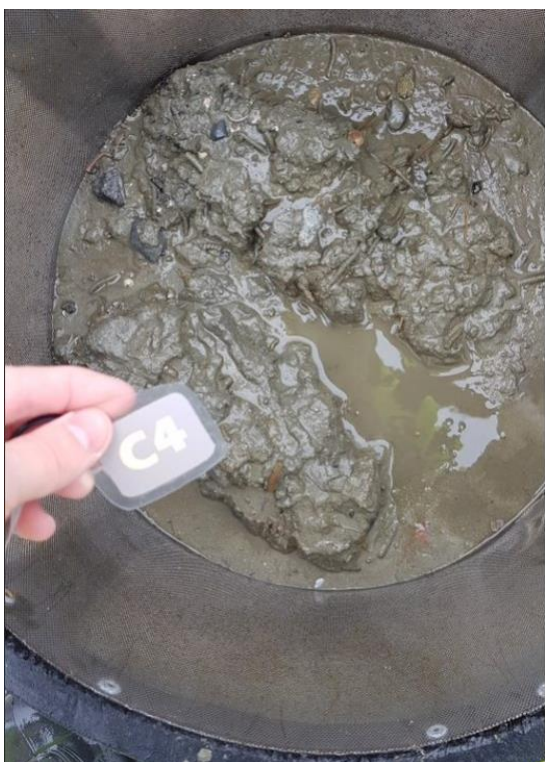
**Figur A-4:** Bilde av sedimentet ved C4. Sedimentet besto av sand og skjellsand. Prøven hadde en pelittandel på 41,7% (se Eurofins Environment Testing Norway rapport i **Vedlegg C**). Foto: Aqua Kompetanse AS.

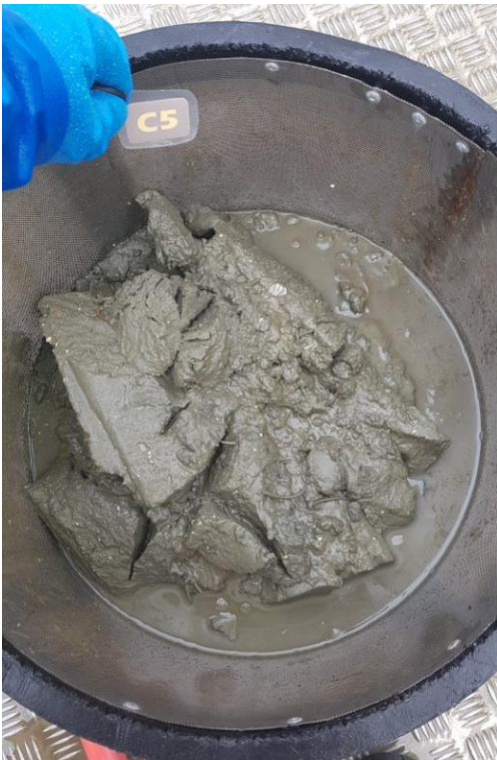
**Figur A-5:** Bilde av sedimentet ved C5. Sedimentet besto av sand, skjellsand og leire. Prøven hadde en pelittandel på 59,5% (se Eurofins Environment Testing Norway rapport i **Vedlegg C**). Foto: Aqua Kompetanse AS.
