# B-undersøkelse

Varpet (45023), Nova Sea AS

Lokalitetstilstand 1

Feltdato: 03.07.2025  
Rapportnummer: 110216654-3000-02 -001

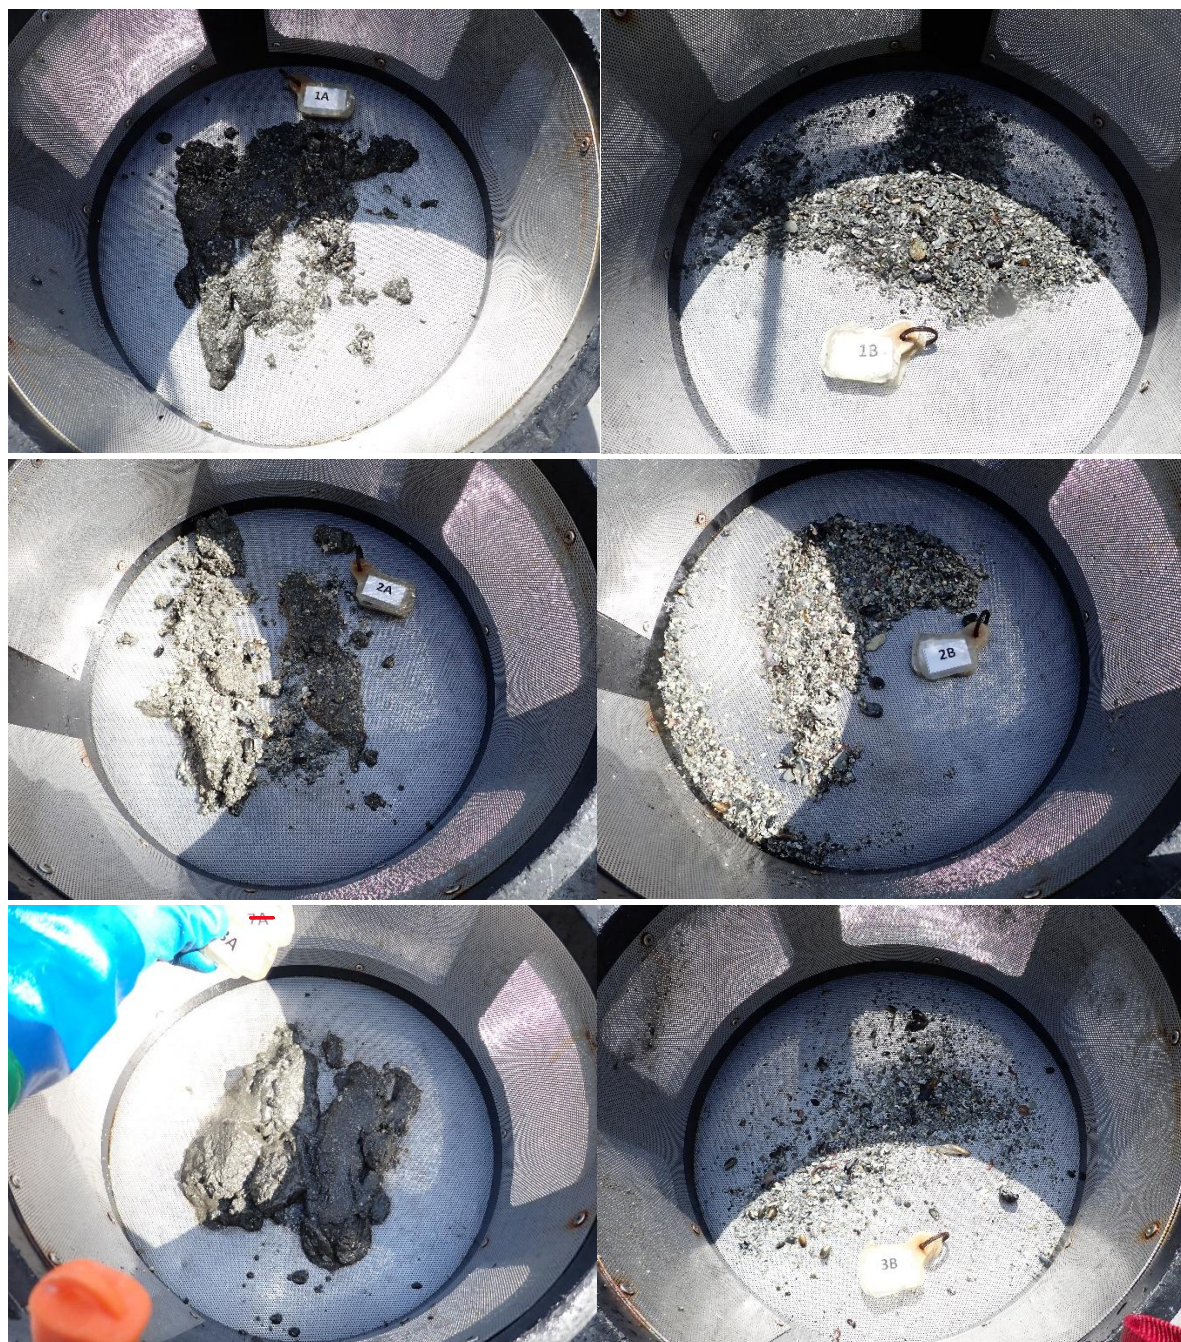
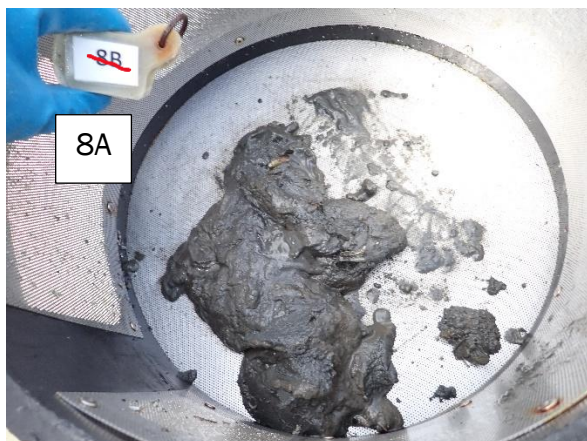
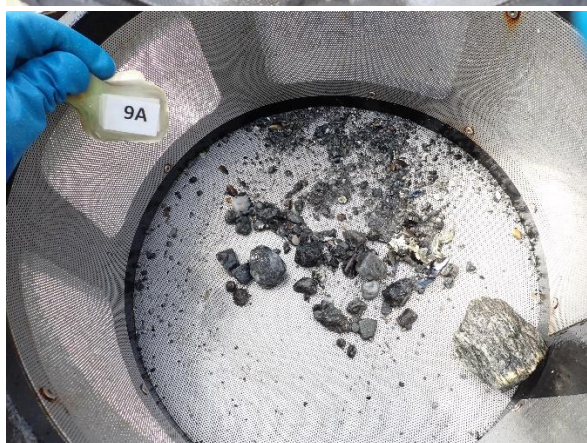
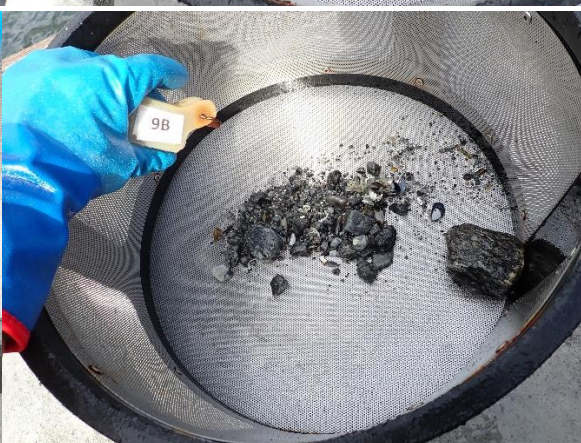
## Vedlegg 2 – Bilder fra prøvestasjonene

**Type sediment:** To stasjoner er registrert som hardbunn, begge som steinbunn. Resterende stasjoner bestod av silt, sand, skjellsand og noe grus.

**Sensoriske vurderinger:** Sedimentet hadde lys/grå farge ved ni stasjoner, og brun/sort farge ved fire stasjoner. Konsistensen var også fast for alle prøvestasjoner, med unntak av stasjon elleve som hadde myk konsistens. Ingen av prøvestasjonene viste tegn til gassdannelse eller slamlag. Det ble registrert noe lukt ved tre prøvestasjoner, og sterk lukt ved en stasjon, mens resterende var luktfrie. Grabbvolumet var generelt av lavere til medium størrelse. Fem stasjoner var under  $\frac{1}{4}$  grabb, og åtte stasjoner var mellom  $\frac{1}{4}$  og  $\frac{3}{4}$  grabb. Samlet fikk de sensoriske vurderingene tilstand 1.

Bilder nedenfor viser sediment (A) og ferdig silt prøve (B) ved stasjonene.
