# B-undersøkelse for lokalitet 23816 Nordbotnet

NS 9410:2016

På oppdrag fra Tomma Laks AS har Åkerblå utført en B-undersøkelse vedmaks belastning ved lokalitet Nordbotnet.

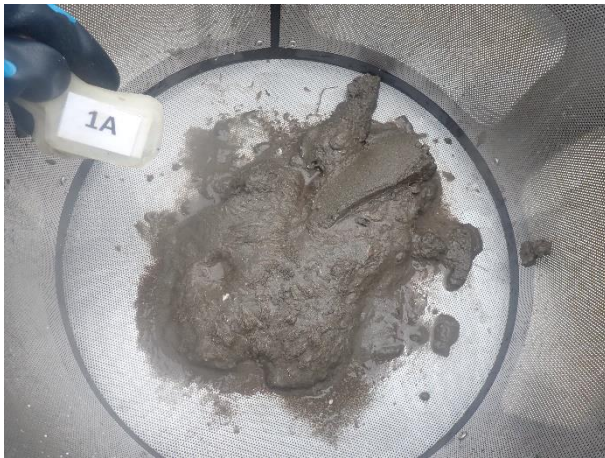
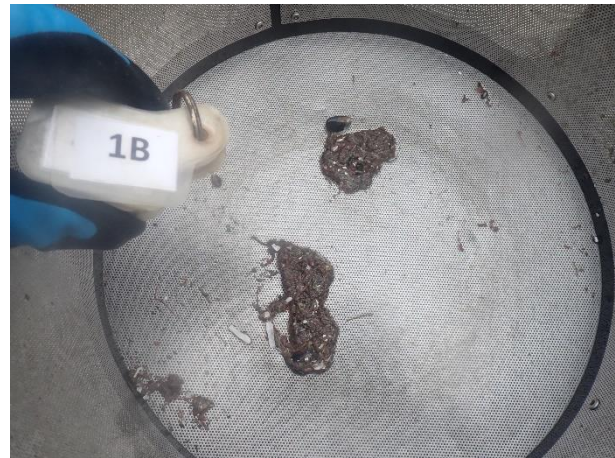
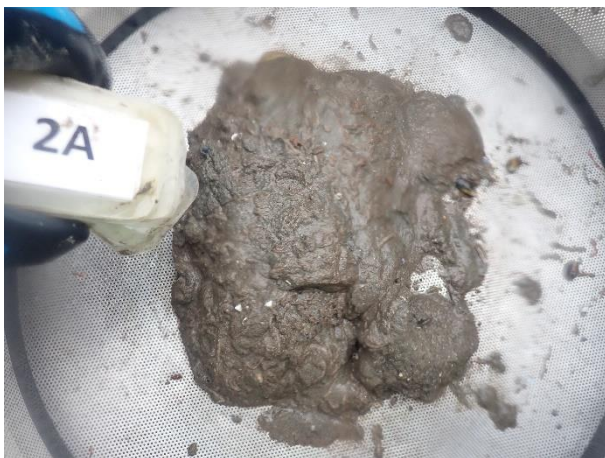
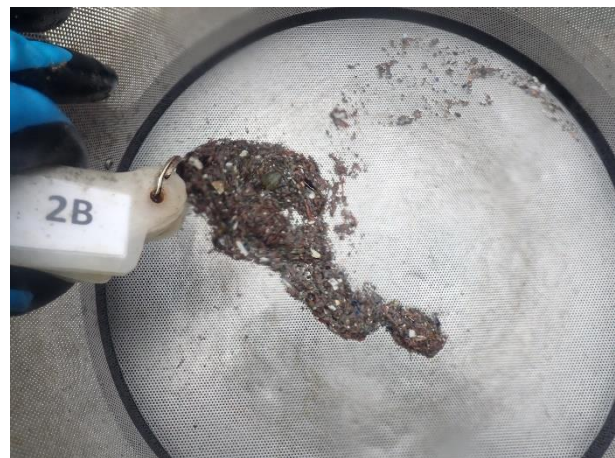
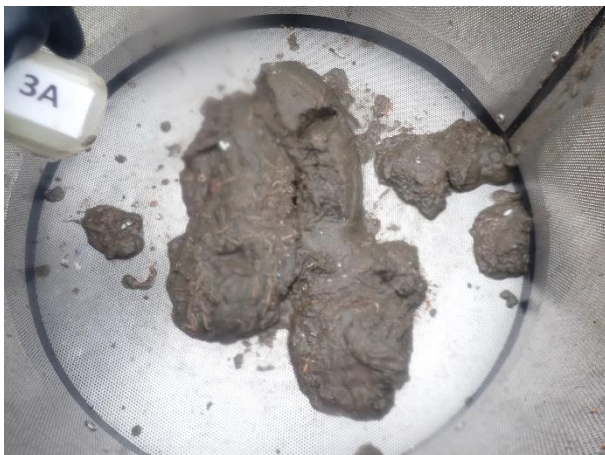
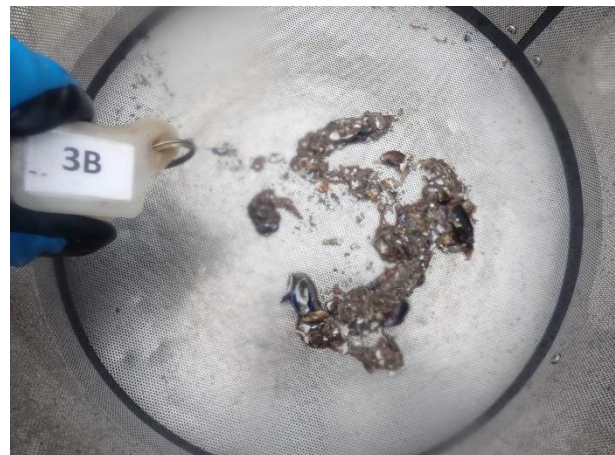
**Vedlegg 2 – Bilder fra prøvestasjoner**

**Type sediment:** Det ble samlet sediment fra 15 av 16 prøvestasjoner mens 1 stasjon bestod av hardbunn. Sedimentet på lokaliteten bestod hovedsaklig av sand, silt og grus i nedstigende rekkefølge.

**Fauna:** Det ble registrert bunngravende børstemark ved 14 prøvestasjoner. Individantallet var generelt sett høyt hvorav 8 stasjoner hadde 15- 50+ børstemark mens 6 stasjoner hadde over 100 individ. I tillegg ble det observert 1-30+ skjell på 4 stasjoner.

**Sensoriske vurderinger:** De sensoriske vurderingene registrerte kun tegn til belastning på prøvestasjon 14. Det ble observert misfarget sediment, sterk lukt, løs konsistens og slamlag tykkere enn 2 cm. Utover denne stasjonen ble det ikke registrert tegn til organisk belastning på sedimentet. Samlet fikk de sensoriske vurderingene tilstand 1.

Bilder nedenfor viser sediment (A) og ferdig vasket prøve (B) ved stasjonene.
