# B-undersøkelse for lokalitet 10961 Skonseng

NS 9410:2016

På oppdrag fra Nova Sea AS har Åkerblå utført en B-undersøkelse under maks belastning ved lokalitet Skonseng.

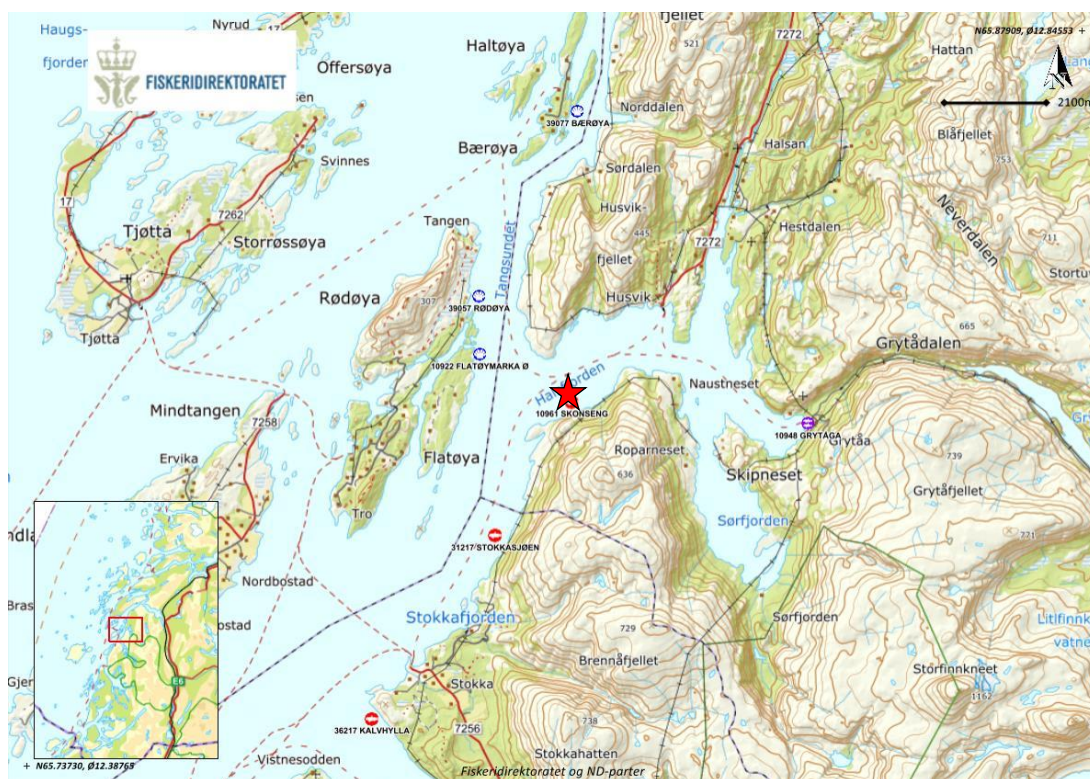
**Figur 2.1.1.** Sjøkart (nordlig orientering) med avmerking av lokalitet (rød stjerne) og omkringliggende lokaliteter (røde og blå sirkler). Kartdatum WGS84.

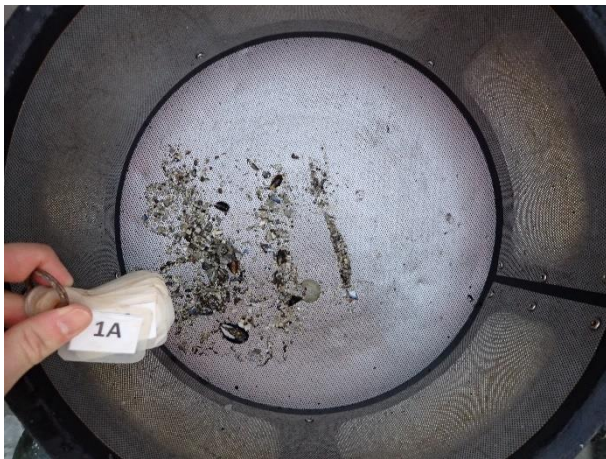
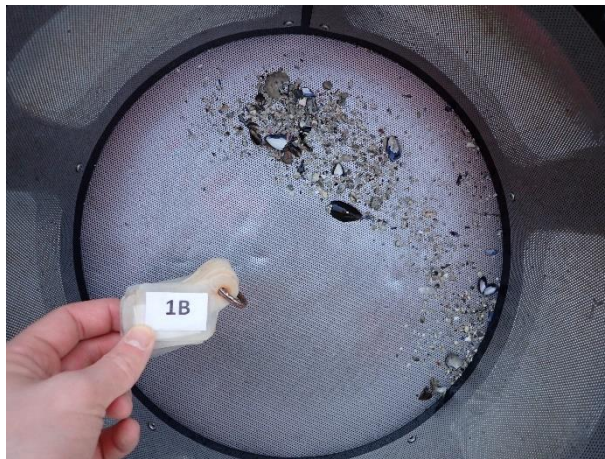
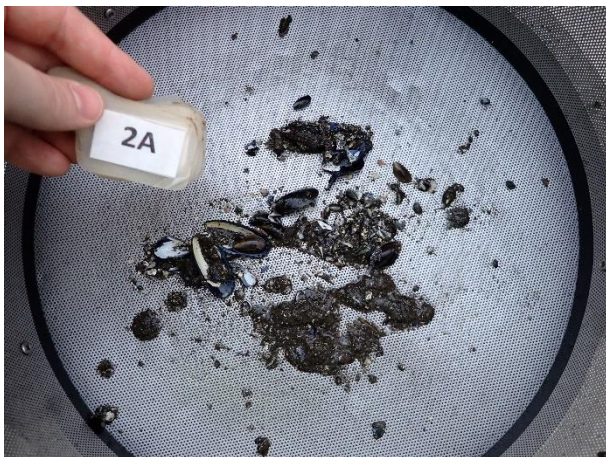
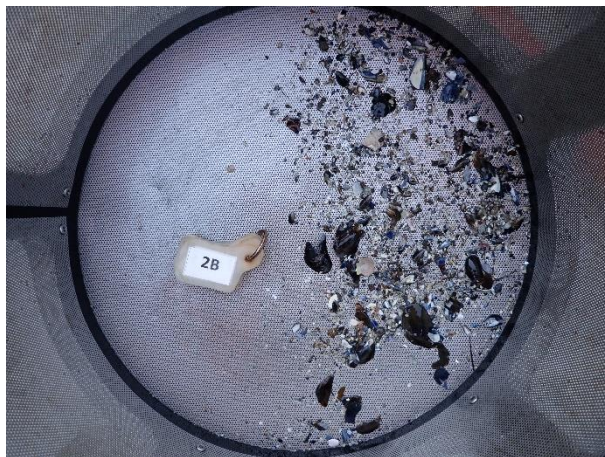
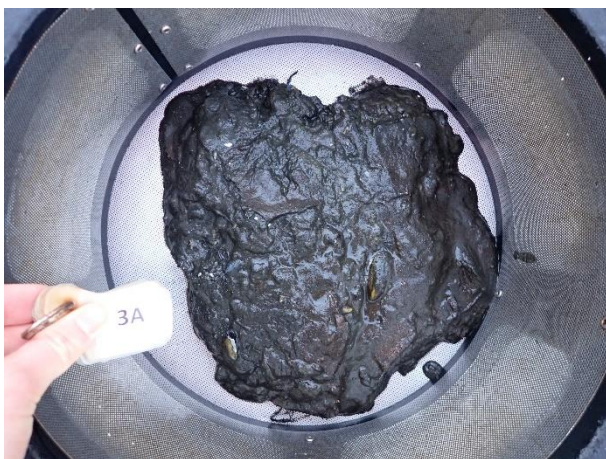
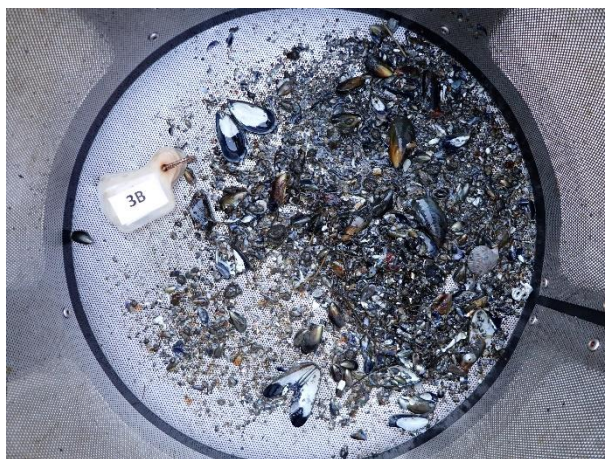
**Vedlegg 2 – Bilder fra prøvesta sjoner**

Bilder nedenfor viser sediment (A) og ferdig vasket prøve (B) ved stasjonene.
