# B-undersøkelse for lokalitet 13125 Storvika

NS 9410:2016

På oppdrag fra Nova Sea AS har Åkerblå utført en B-undersøkelse under maks belastning ved lokalitet 13125 Storvika.

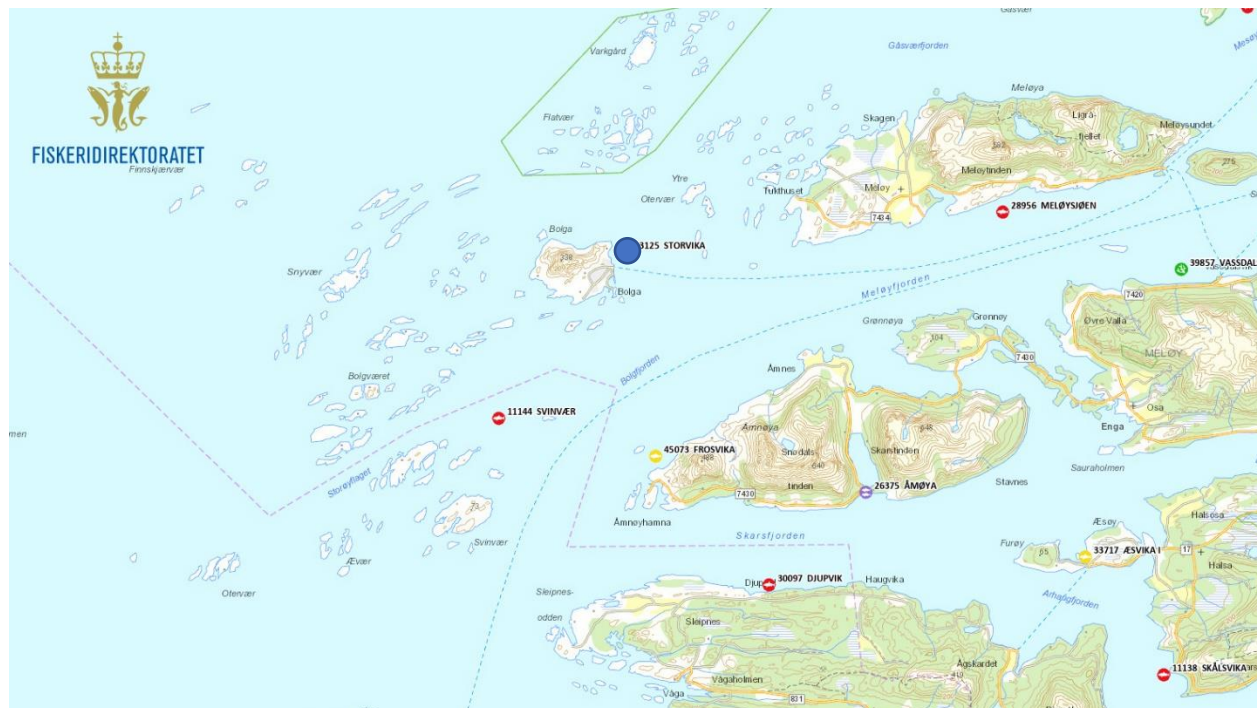
**Figur 2.1.1.** Sjøkart (nordlig orientering) med avmerking av lokalitet (blå sirkel) og omkringliggende lokaliteter (røde sirkler). Kartdatum WGS84.

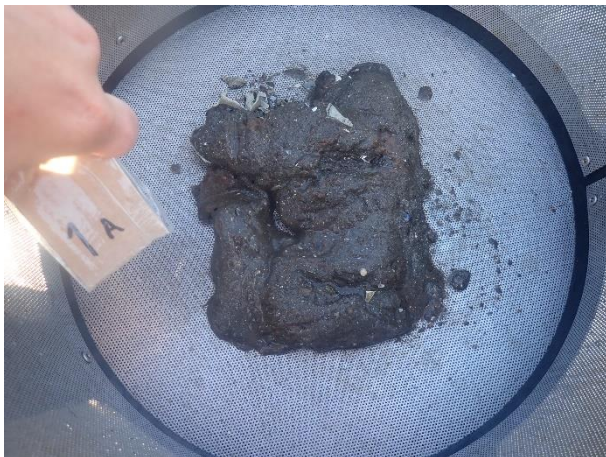
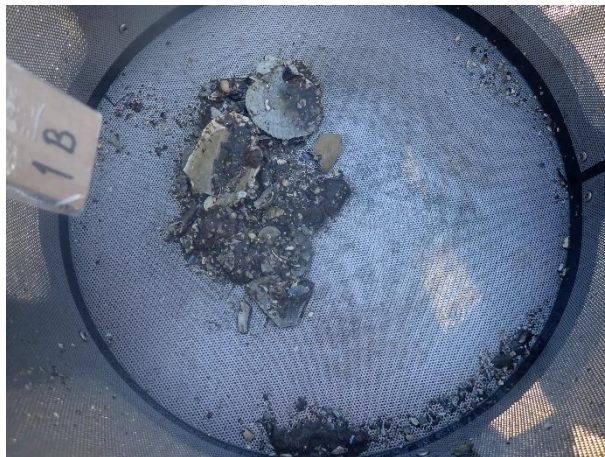
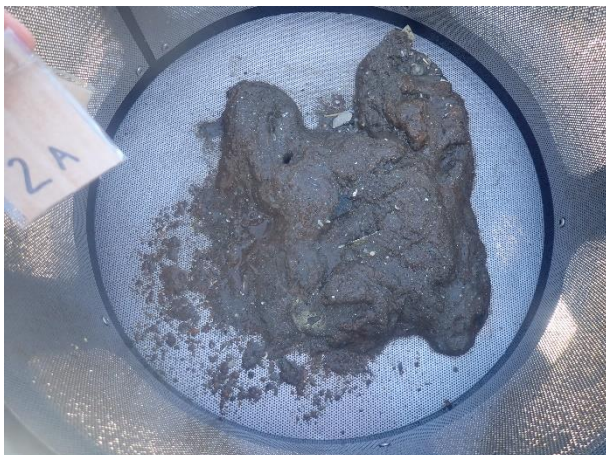
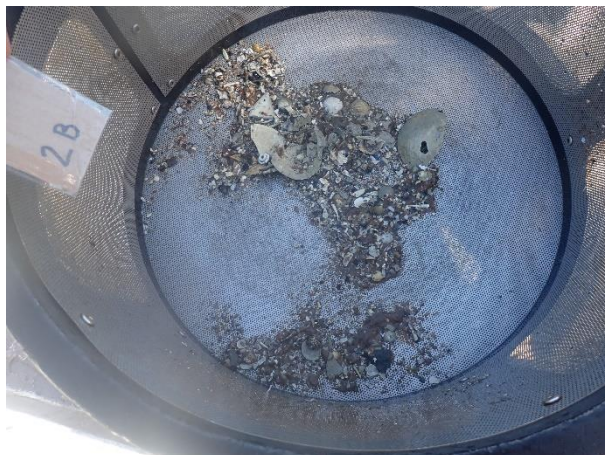
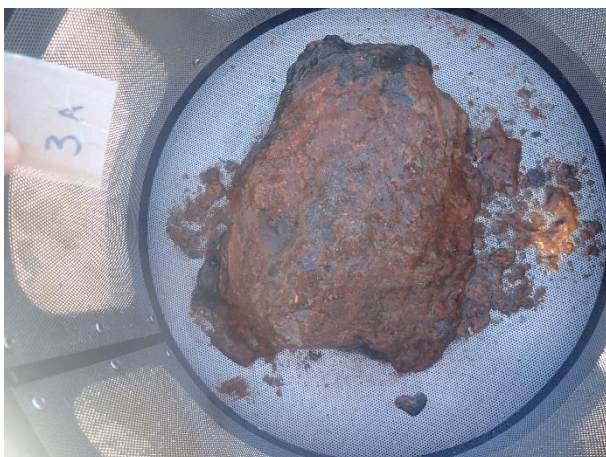
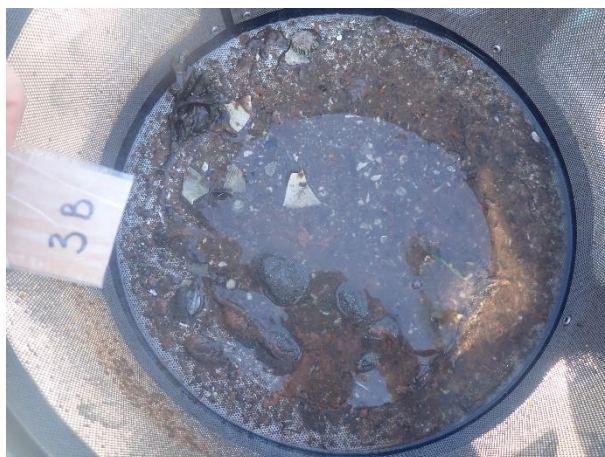
**Vedlegg 2 – Bilder fra prøvestasjoner**

**Type sediment:** Sedimentet i prøvene bestod hovedsakelig av sand og skjellsand. En stasjon ble kategorisert som hardbunn.

**Sensoriske vurderinger:** I den sensoriske vurderingen ble det registrert tre stasjoner med misfarget sediment. Syv stasjoner hadde noe til sterk lukt og syv stasjoner hadde myk konsistens. Alle stasjoner med sediment (15 av 16) hadde grabbvolum mer enn  $\frac{1}{4}$  og en stasjon hadde et slamlag på mellom 2-8 cm. Det ble ikke registrert noen stasjoner med gassdannelse. Samlet fikk de sensoriske vurderingene tilstand 1. Fôrrerter/eller fekalier ble observert ved til sammen 6 stasjoner.

Bilder nedenfor viser sediment (A) og ferdig vasket prøve (B) ved stasjonene.
