# B-undersøkelse for lokalitet 11144 Svinvær

NS 9410:2016

På oppdrag fra Nova Sea AS har Åkerblå utført en B-undersøkelse i forbindelse med maksimal belastning ved lokalitet 11144 Svinvær.

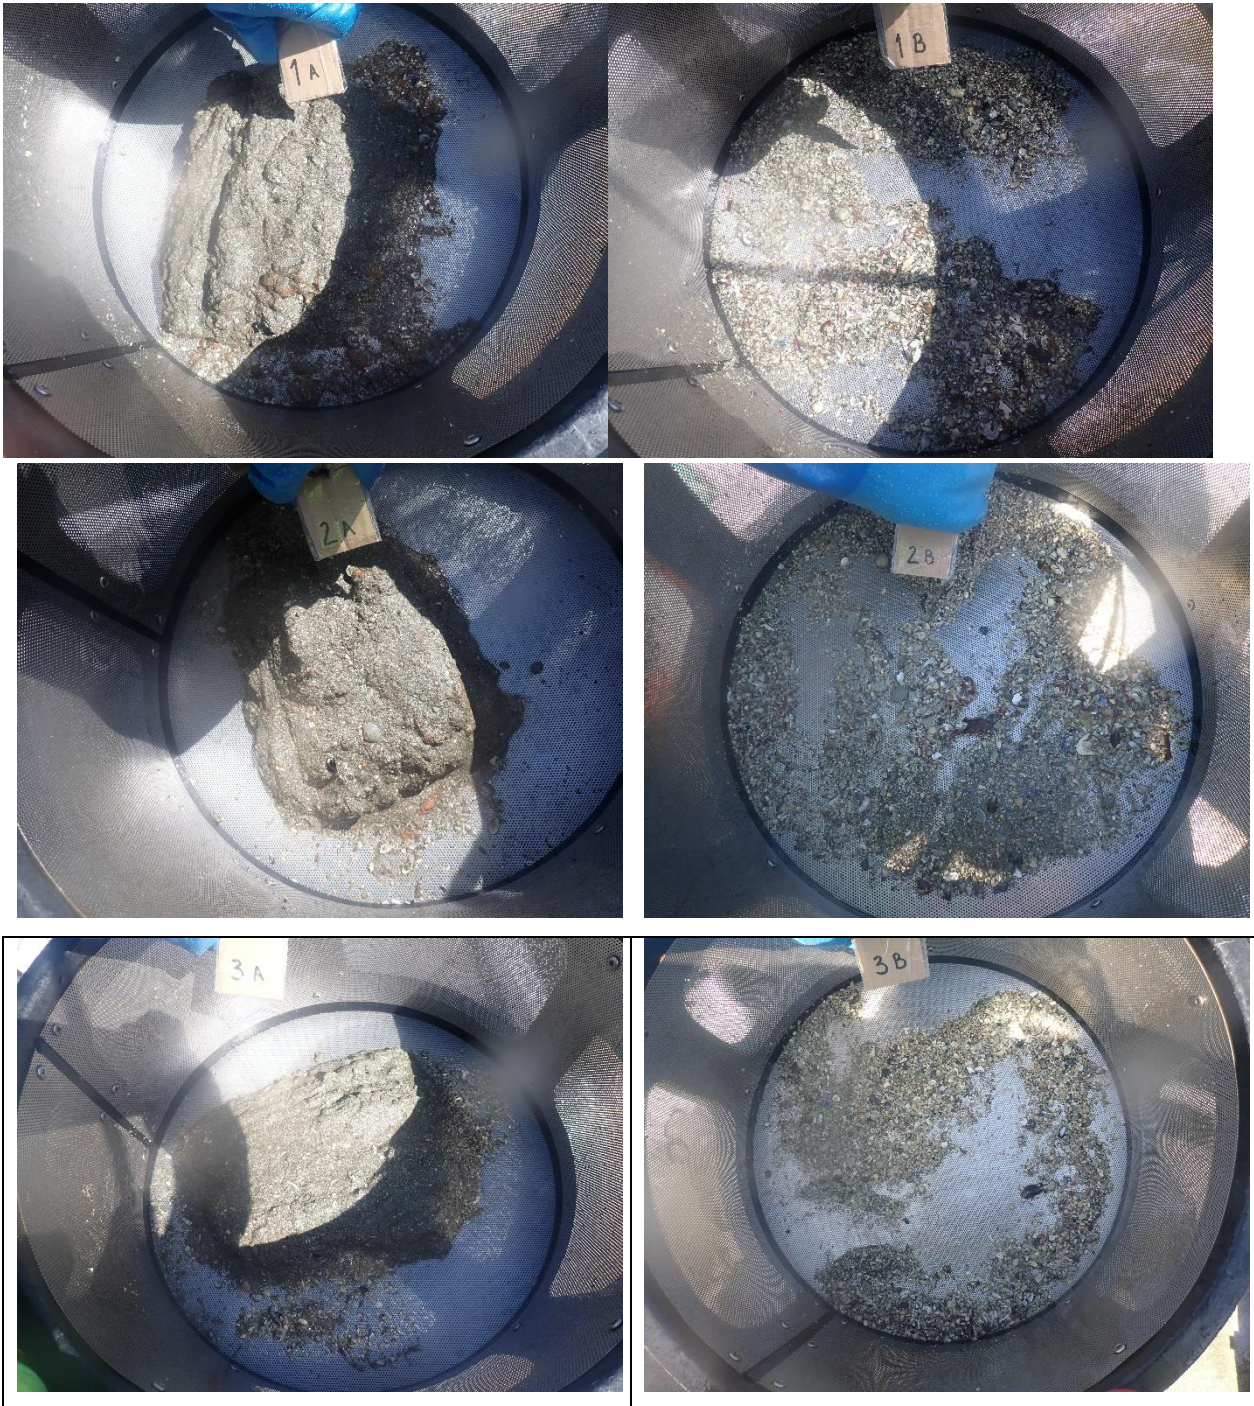
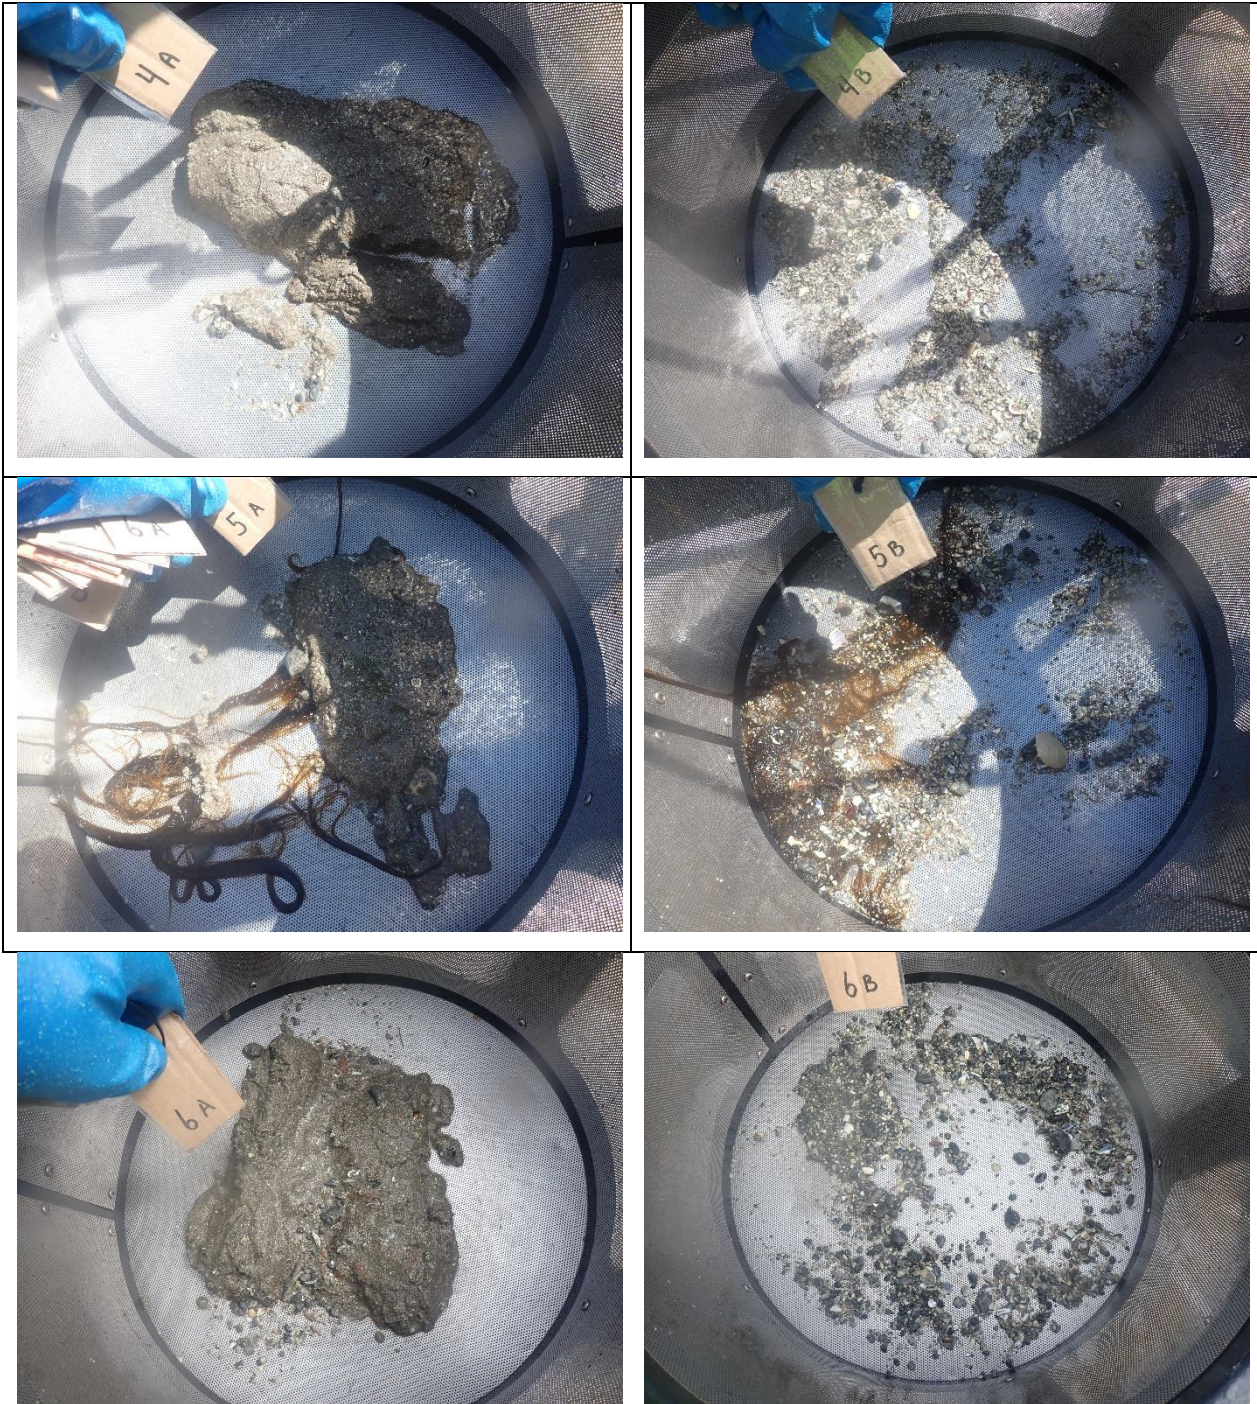
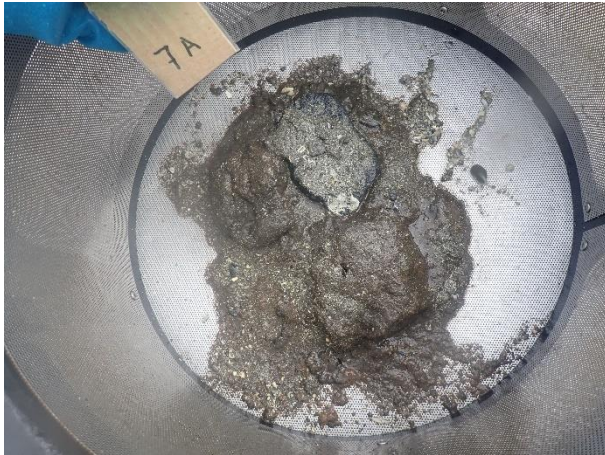
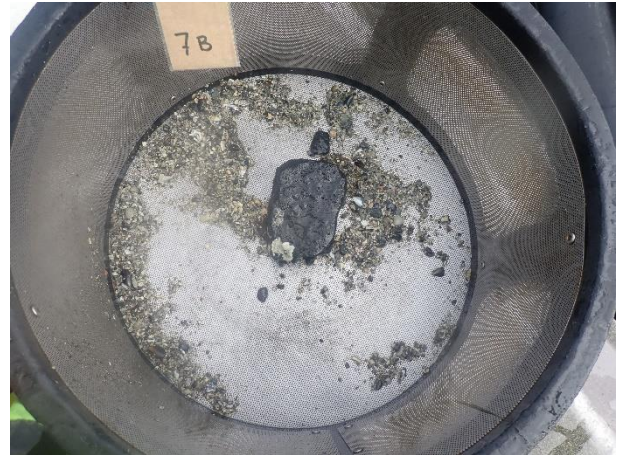
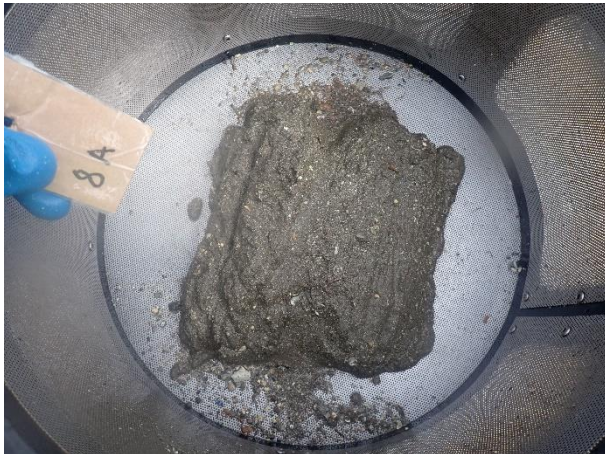
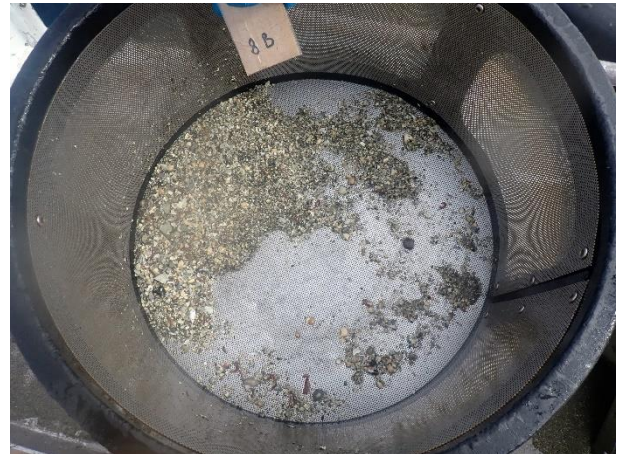
**Vedlegg 2 – Bilder fra prøvestasjoner**

Bilder nedenfor viser sediment (A) og ferdig vasket prøve (B) ved stasjonene.
