B-undersøkelse for lokalitet 15655 Hjartøy N

NS 9410:2016

På oppdrag fra Tomma Laks AS har Åkerblå utført en B-undersøkelse under maksimal produksjonsbelastning ved lokalitet Hjartøy N.

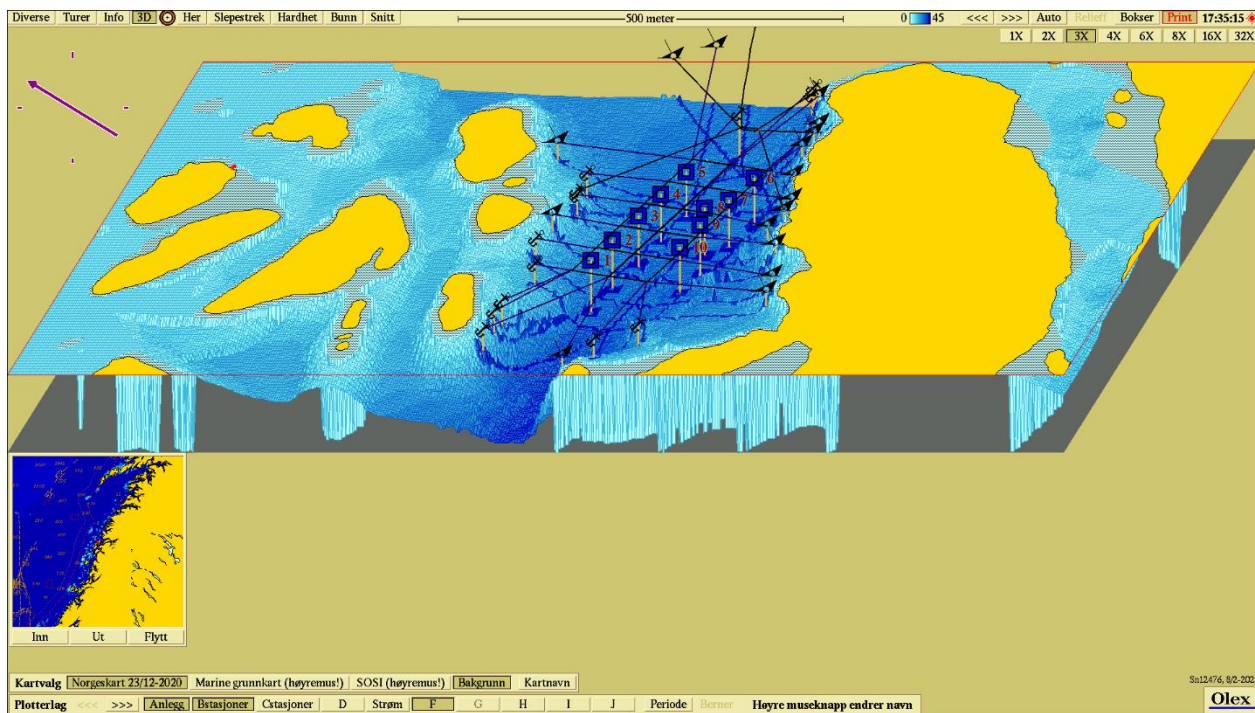
Figur 3.2. 3D-visning av anlegget og prøvestasjoner med tilstandsklassifisering: blå firkant; Tilstand 1, grønn firkant; Tilstand 2, gul firkant; Tilstand 3, rød firkant; Tilstand 4. Kartdatum WGS84.

Samlet lokalitetstilstand: En sammenstilling av analyseresultatene av parametergruppene benyttet i B-undersøkelsen (gruppe II og III) gav en indeksverdi på 0,13 som indikerte et meget godt sedimentmiljø og tilsvarte tilstandsklasse 1 (tabell 3.3). Alle stasjoner viste beste tilstand (figur 3.1 og 3.2).

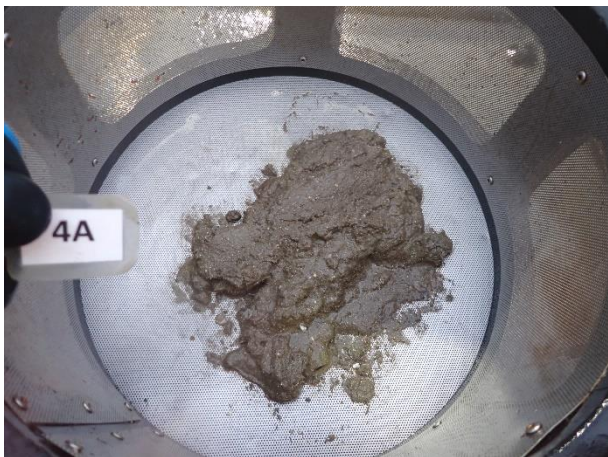
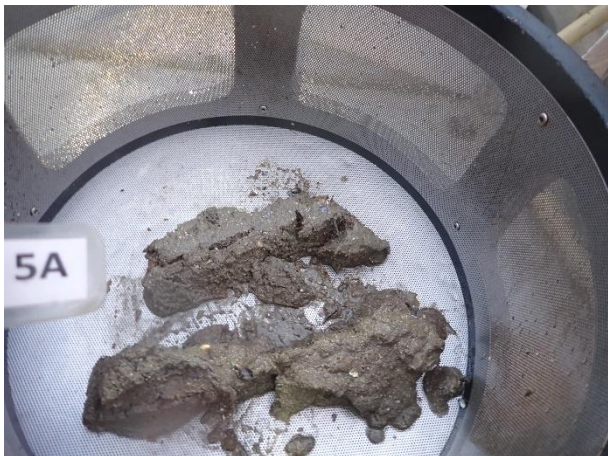
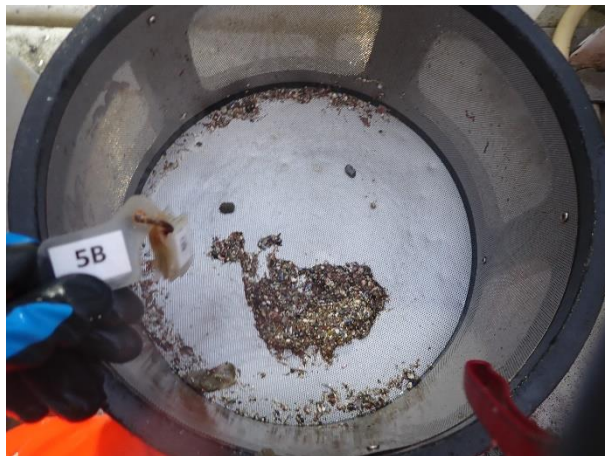
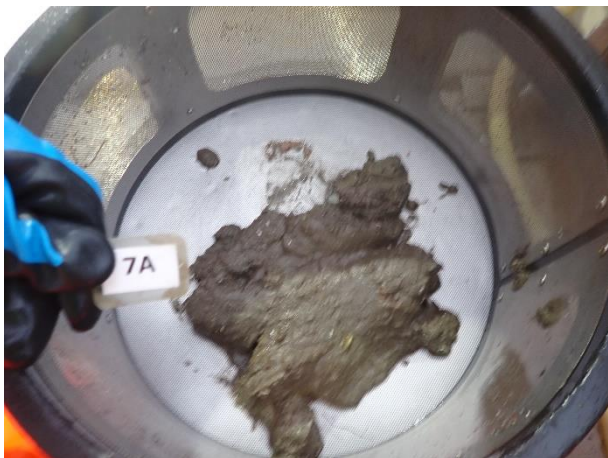
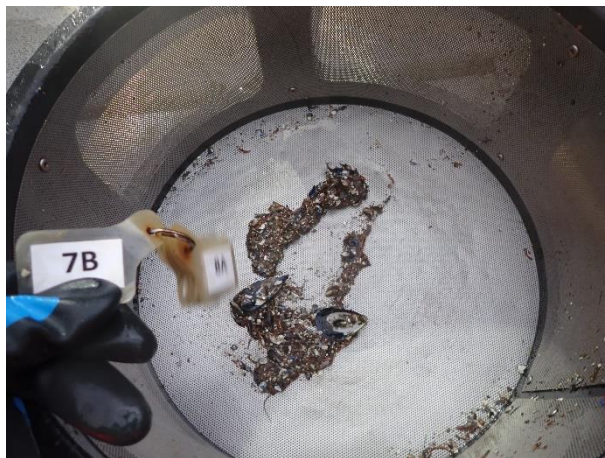
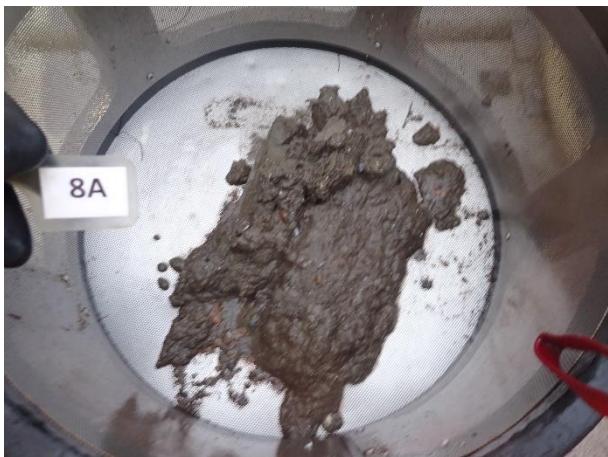
Sensoriske vurderinger: Ved stasjon 8 ble det registrert noe lukt og myk konsistens. Ved alle andre stasjoner ble det registrert at sedimentet hadde lys/grå farge, ingen lukt og fast konsistens. Ingen gassbobler eller slamlag ble registrert ved noen stasjoner. Samlet fikk de sensoriske vurderingene tilstand 1.

Bilder nedenfor viser sediment (A) og ferdig vasket prøve (B) ved stasjonene.
