B-undersøkelse for lokalitet 11087

Lokalitetstilstand 1

Rapport ID 13055

Kartutsnitt tilhørende B-undersøkelsen ved Bukkøya Ø i juni 2023

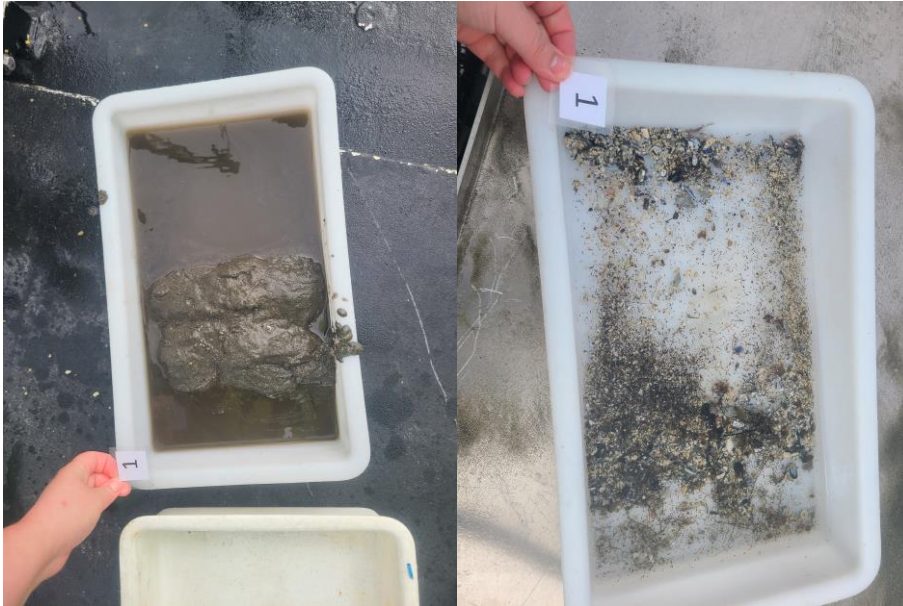
Figur 1: Bilder som viser sedimentet fra stasjon 1 før og etter siling. Sedimentet besto av silt, sand og skjellsand.
Foto: Aqua Kompetanse AS.

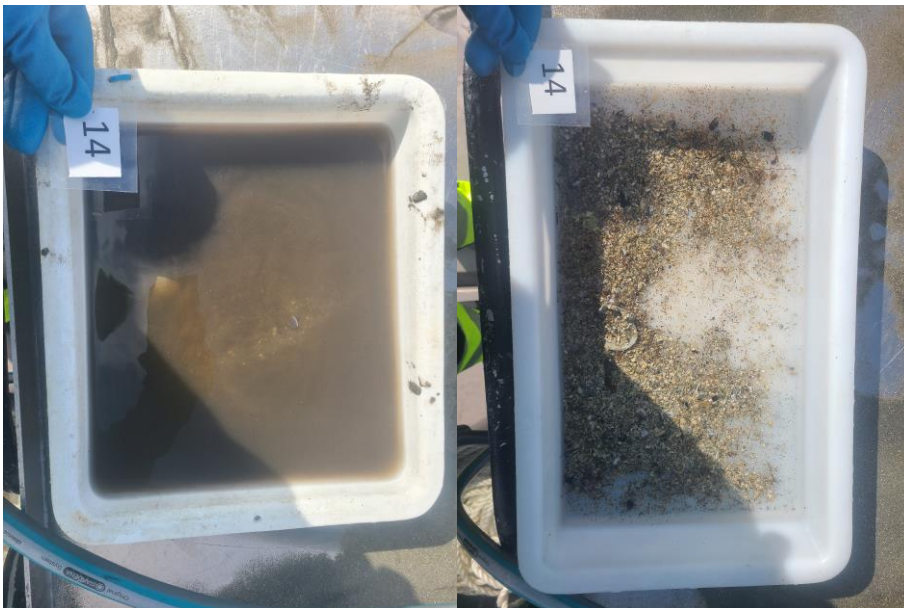
Figur 14: Bilder som viser sedimentet fra stasjon 14 før og etter siling. Sedimentet besto av silt, sand og skjellsand. Det ble registrert fôr i denne prøven. Foto: Aqua Kompetanse AS.
