# B-undersøkelse for lokalitet 22035 Buktodden NØ

NS 9410:2016

| A. Informasjon oppdragsgiver | | | | |
|---|---|---|---|---|
| Rapport tittel | B-undersøkelse for lokalitet 22035 Buktodden NØ | | | |
| Rapport-nummer | 103403-01-001 | Lokalitetens navn | Buktodden NØ | |

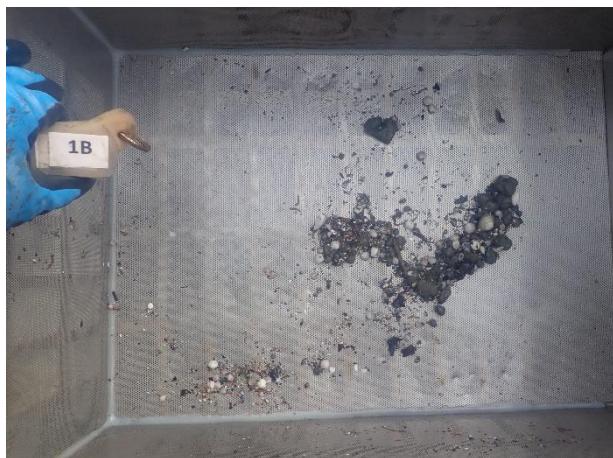
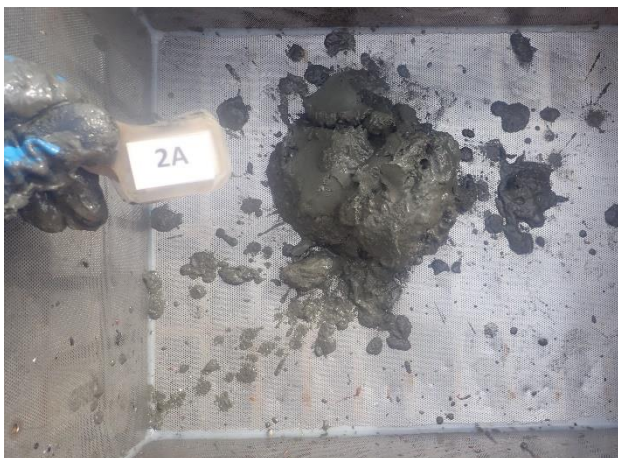
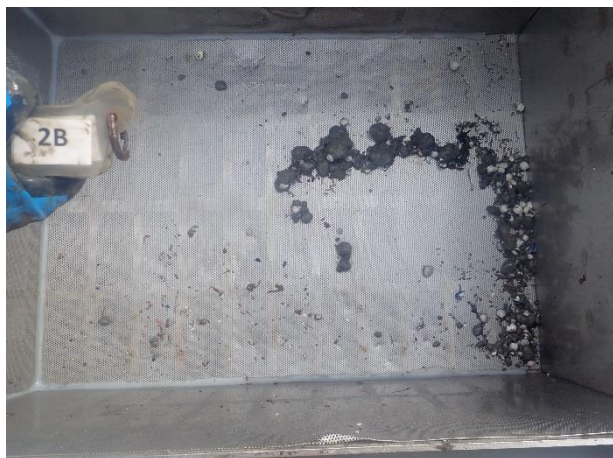
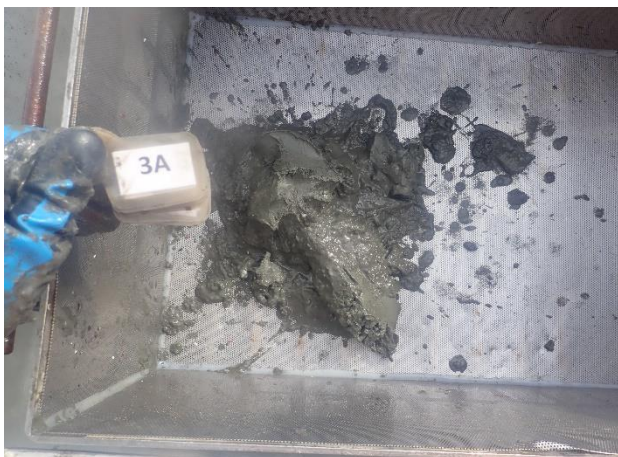
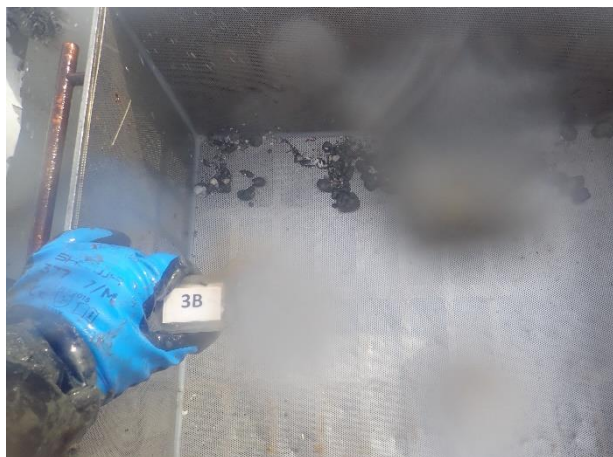
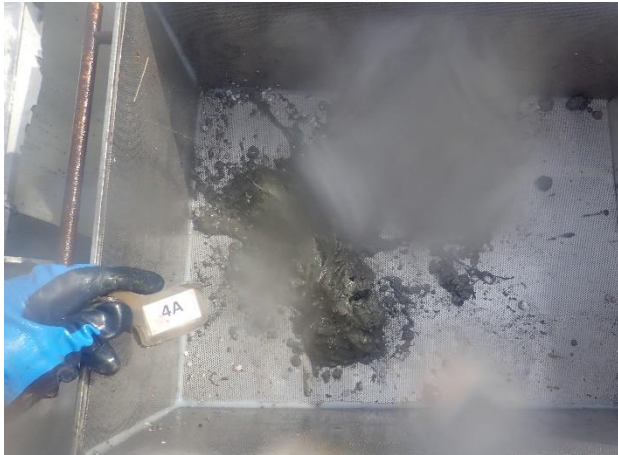
Bilder nedenfor viser sediment (A) og ferdig vasket prøve (B) ved stasjonene.
