C-undersøkelse med ASC-vurdering

NS9410:2016 og ASC Salmon Standard (2024)

Varpet (45023)

Oppfølgingsundersøkelse

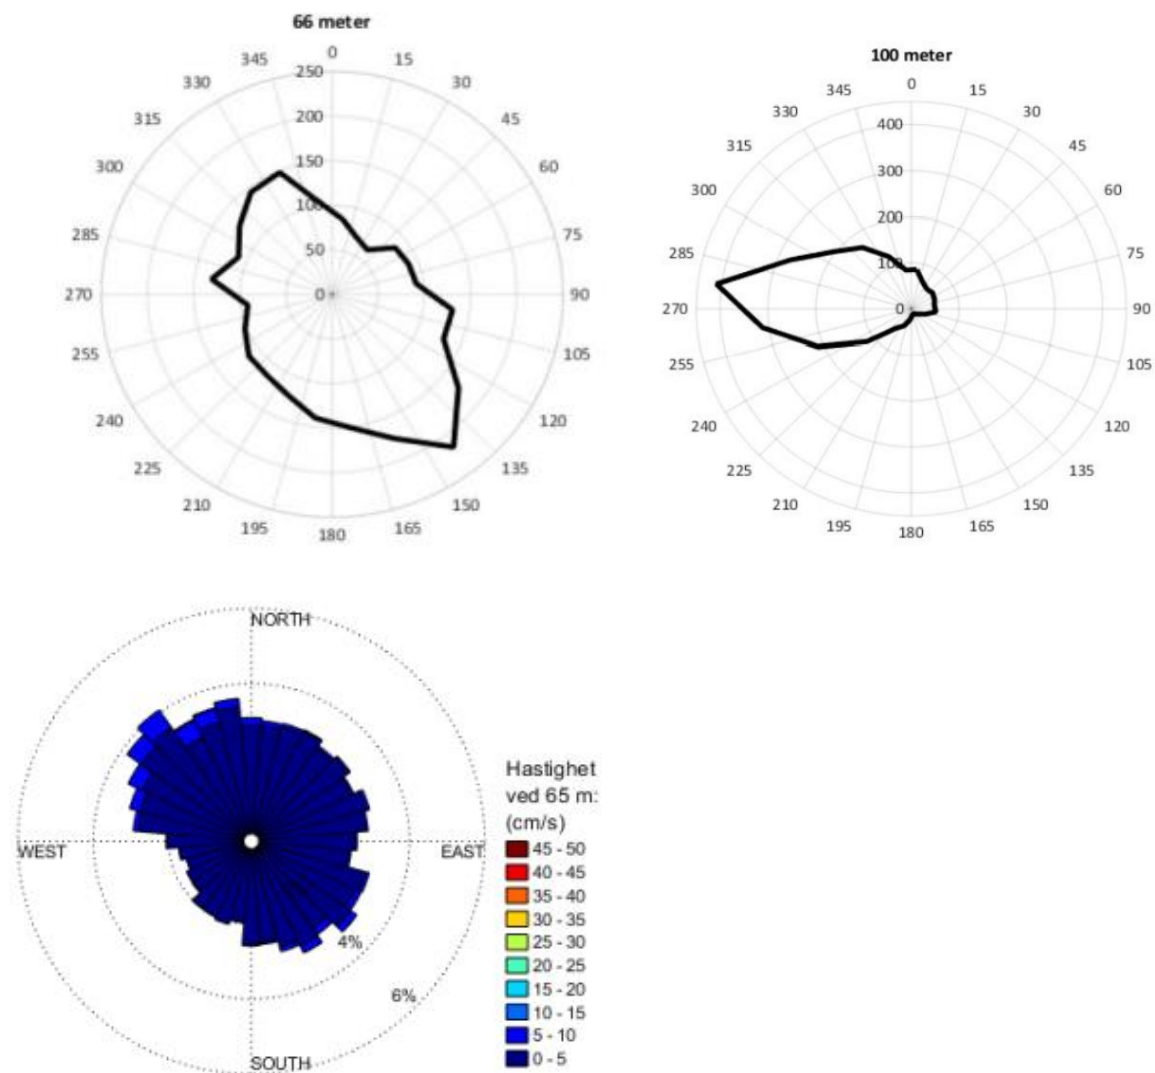
Figur 2.3.1: Figuren til venstre viser målinger for sektorvis vanntransport ved spredningsdypet (66m), og figuren til høyre viser det samme for bunndyp (100m) (Aqua Kompetanse, 2019a). Figur nederst er simulert strømrose ved spredningsdypet (Åkerblå AS, 2021).

Tabell 2.3.1 viser oversikt over strømmålinger som er utført på lokaliteten. Figur 2.3.1 viser sektorvis vanntransport ved spredningsdyp (66 meter) og simulert strømrose ved tilsvarende dyp.

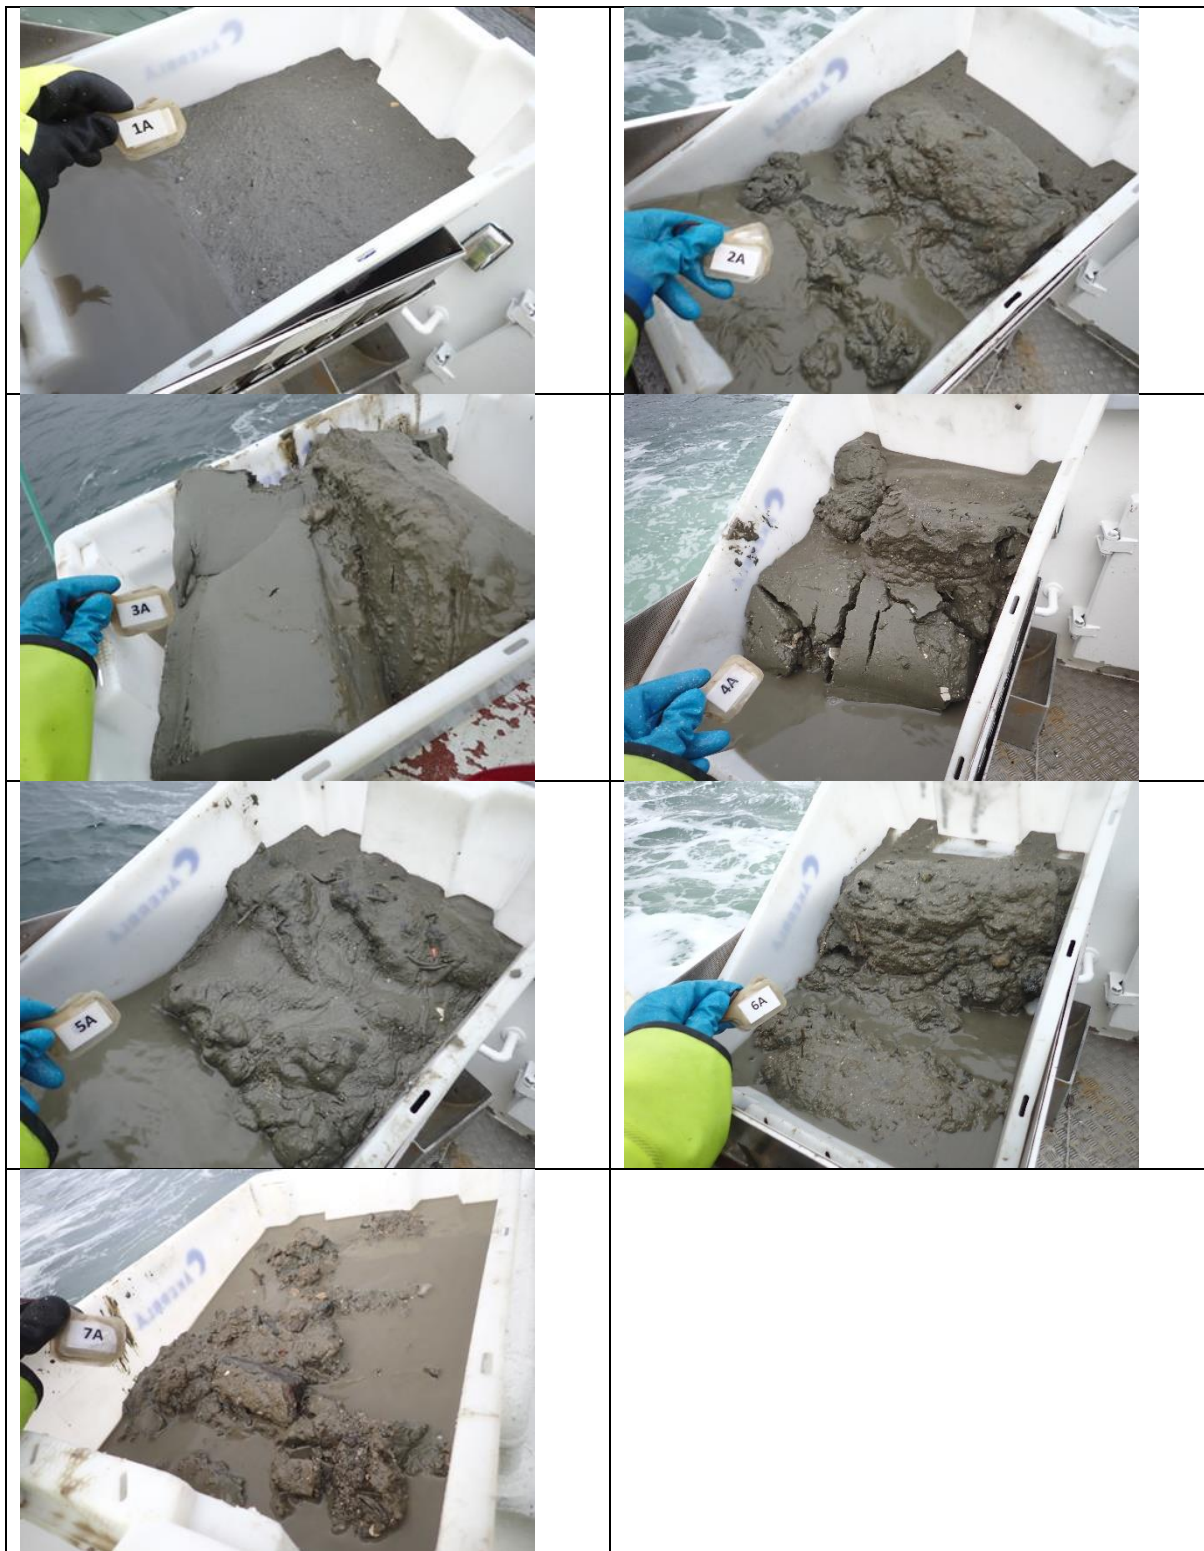
Det ble tatt bilder av sedimentet fra ett hugg per stasjon etter at grabben ble tømt i plastbaljen, men før vask (Figur V9.1).

Figur V9.1 Sediment før vask. Lapp indikerer stasjonsnummer. VAR-REF (merket 7a) har kun blitt benyttet i forbindelse med ASC-vurderingen.
