# C-undersøkelse med ASC-vurdering

## Skonseng (10961)

Oppfølgingsundersøkelse

| Generell informasjon | | |
|---|---|---|
| 103397-01-002 | 19.08.2022 | 02.03.2022 og 08.03.2022 |

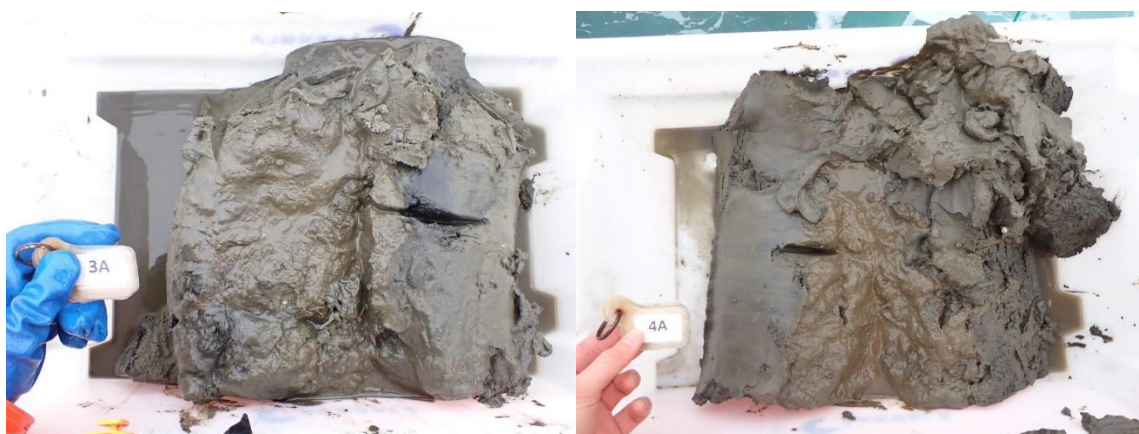
**Figur V9.1** Sediment før vask. Lapp indikerer stasjonsnummer.

**Figur V9.2** Sediment før vask. Lapp indikerer stasjonsnummer.

**Figur V9.3** Sediment før vask. Lapp indikerer stasjonsnummer. 6A = referansestasjon.

Det ble tatt bilder av sedimentet fra ett hugg per stasjon etter at grabben ble tømt i plastbaljen, men før vask (Figur V9.1 – V9.3).
