# C-undersøkelse med ASC-vurdering

NS9410:2016 og ASC Salmon Standard (2024)  
for

**Varpet (45023)**

Oppfølgingsundersøkelse

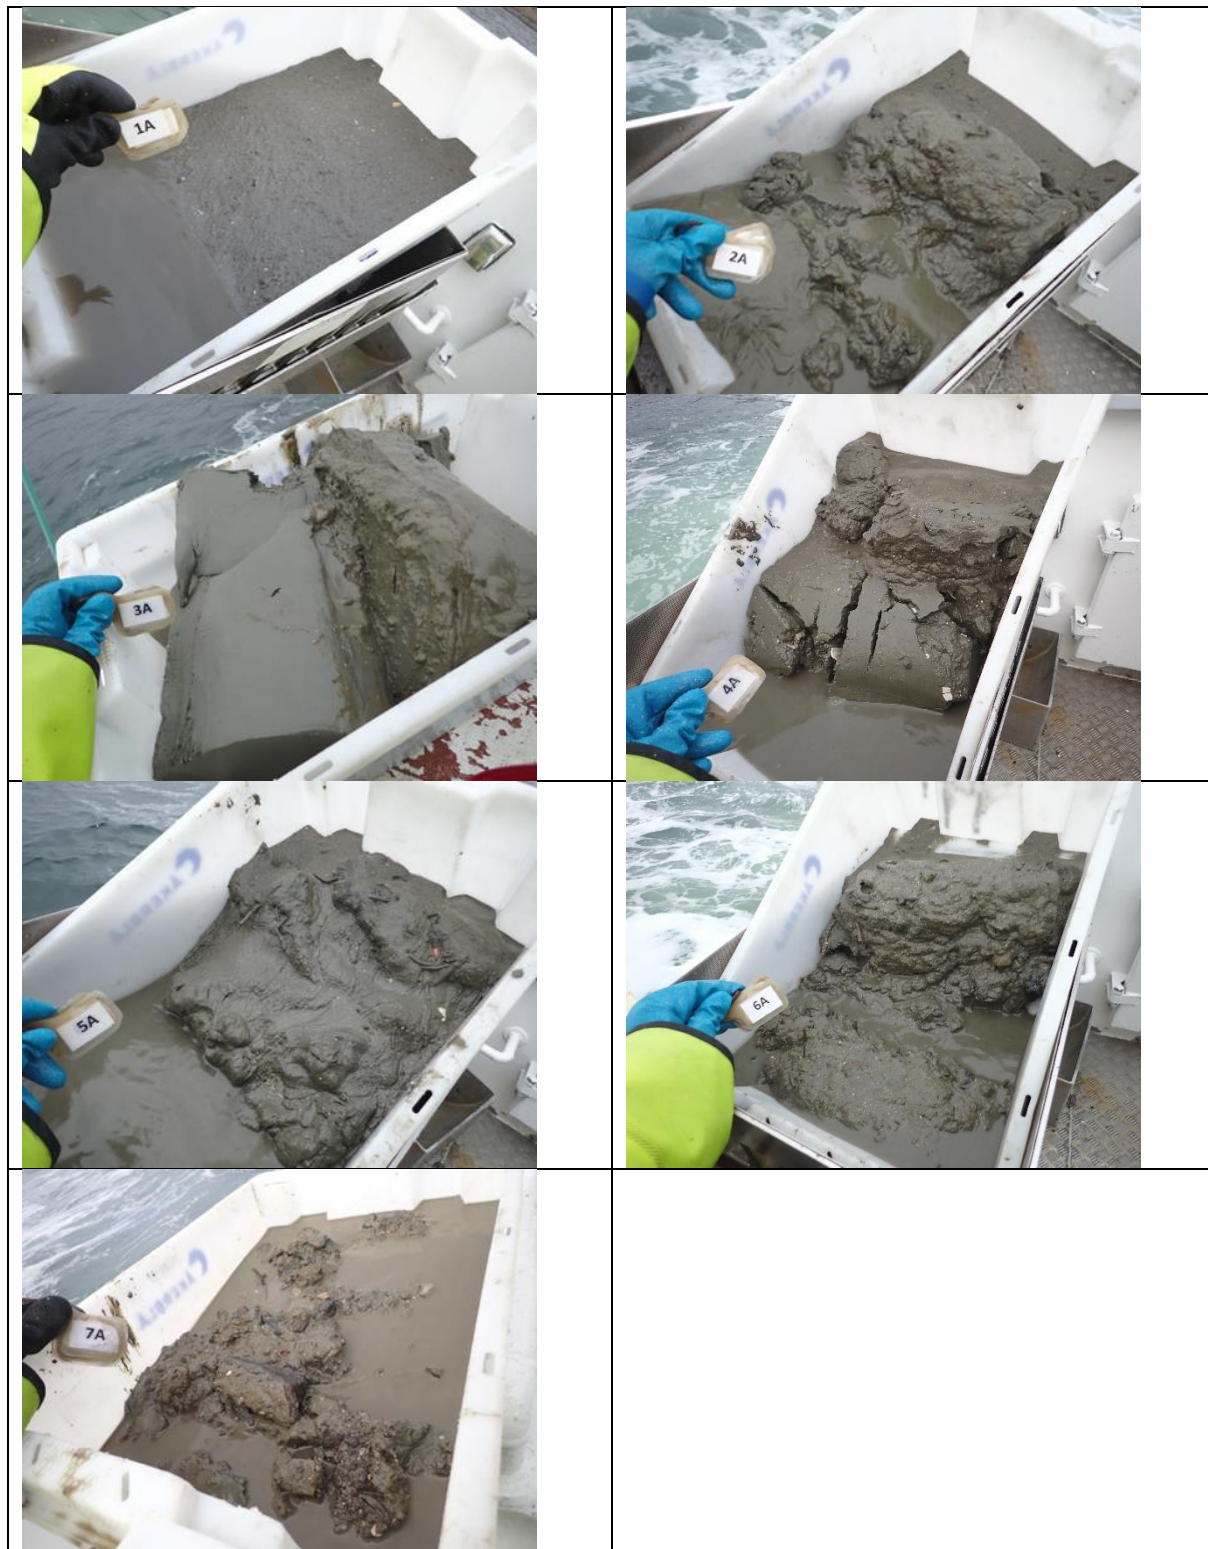
**Figur V9.1** Sediment før vask. Lapp indikerer stasjonsnummer. VAR-REF (merket 7a) har kun blitt benyttet i forbindelse med ASC-vurderingen.

Det ble tatt bilder av sedimentet fra ett hugg per stasjon etter at grabben ble tømt i plastbaljen, men før vask (Figur V9.1).
