# **B-undersøkelse for lokalitet DJUPVIK (30097)**

## **Lokalitetstilstand 1**

Rapport ID 13734

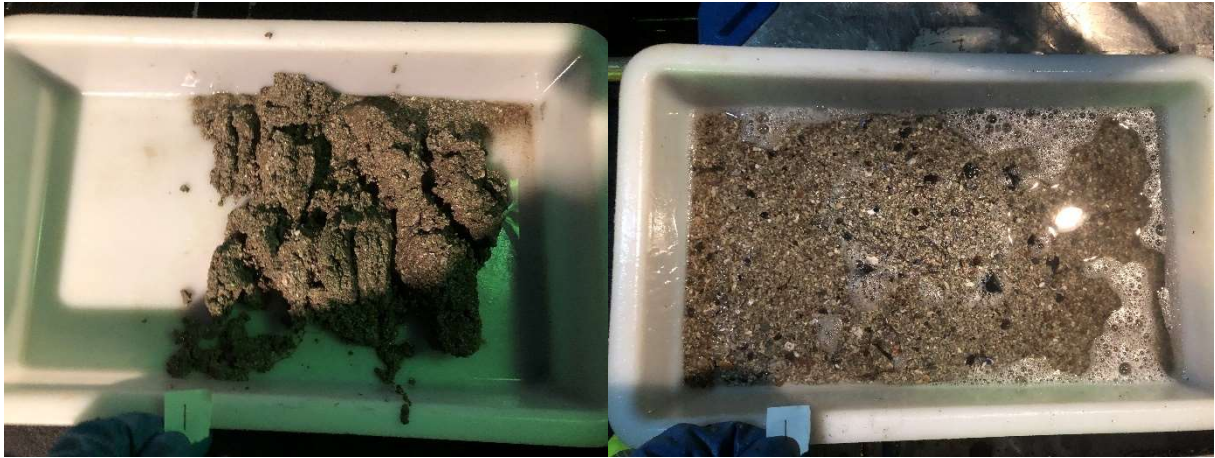
**Figur 1:** Bilder som viser sedimentet fra stasjon 1 før og etter siling. Sedimentet besto av skjellsand og sand. Foto: Aqua Kompetanse AS.

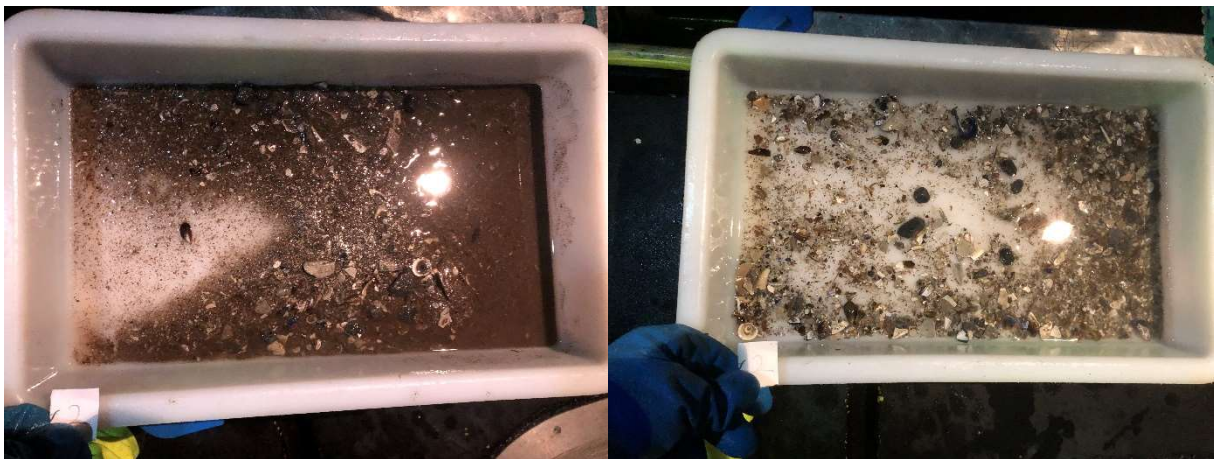
**Figur 2:** Bilder som viser sedimentet fra stasjon 2 før og etter siling. Sedimentet besto av noe sand og silt på steinbunn. Foto: Aqua Kompetanse AS.

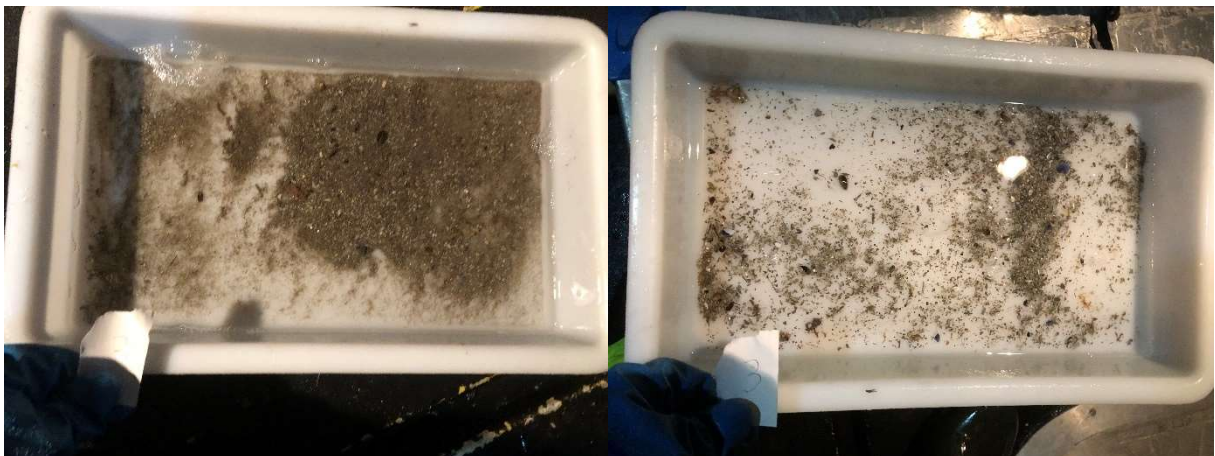
**Figur 3:** Bilder som viser sedimentet fra stasjon 3 før og etter siling. Sedimentet besto av noe sand og silt på fjellbunn. Foto: Aqua Kompetanse AS.

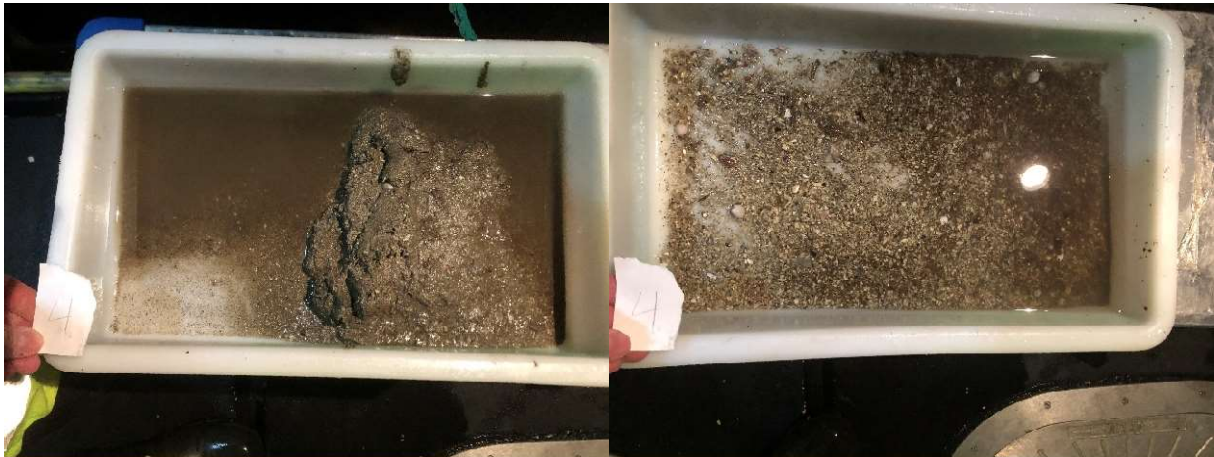
**Figur 4:** Bilder som viser sedimentet fra stasjon 4 før og etter siling. Sedimentet besto av sand og skjellsand. Foto: Aqua Kompetanse AS.

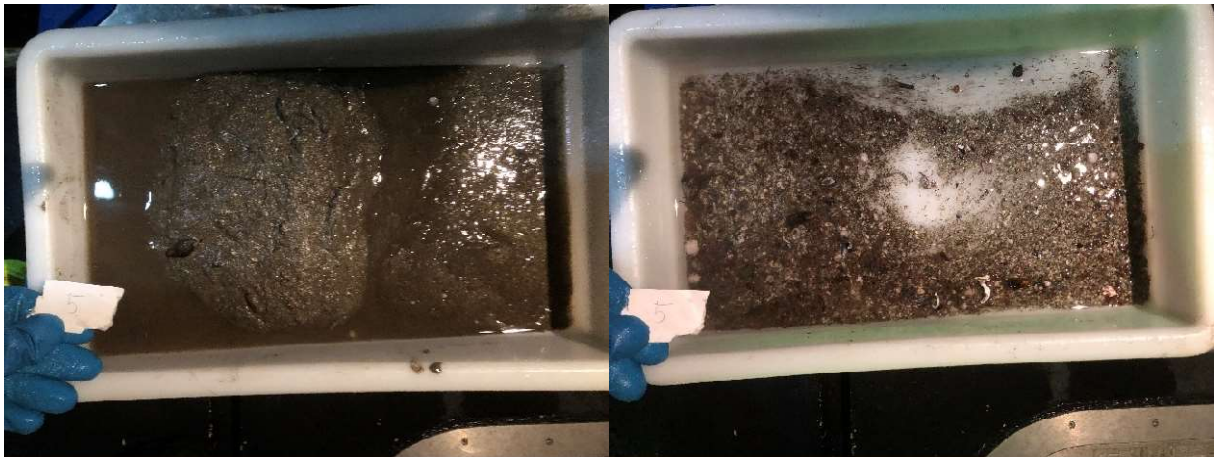
**Figur 5:** Bilder som viser sedimentet fra stasjon 5 før og etter siling. Sedimentet besto av sand og silt. Foto: Aqua Kompetanse AS.

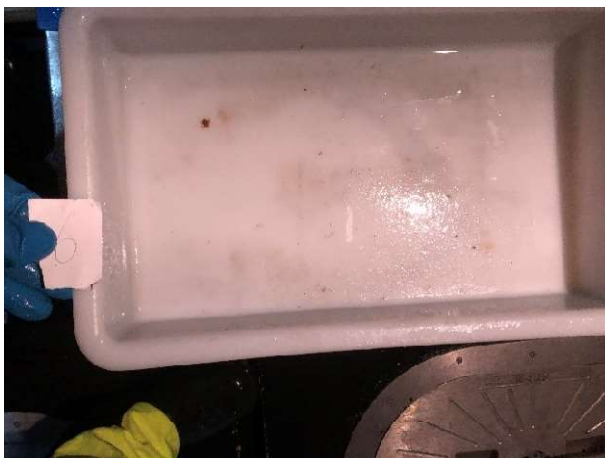
**Figur 6:** Bilde som viser grabb innhold fra stasjon 6. Det ble registrert fjellbunn ved stasjonen. Foto: Aqua Kompetanse AS.

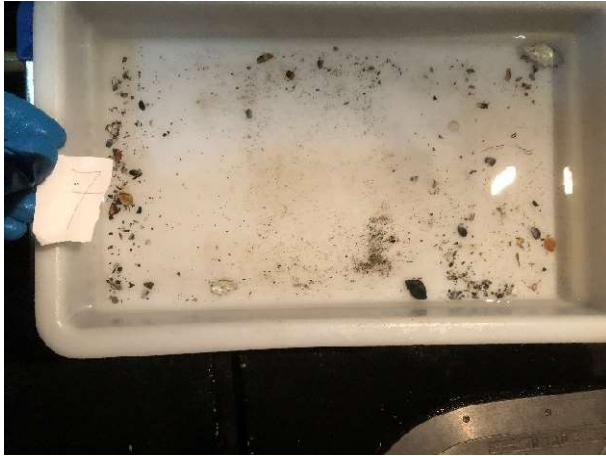
**Figur 7:** Bilde som viser grabb innhold fra stasjon 7. Det ble registrert fjellbunn ved stasjonen. Foto: Aqua Kompetanse AS.

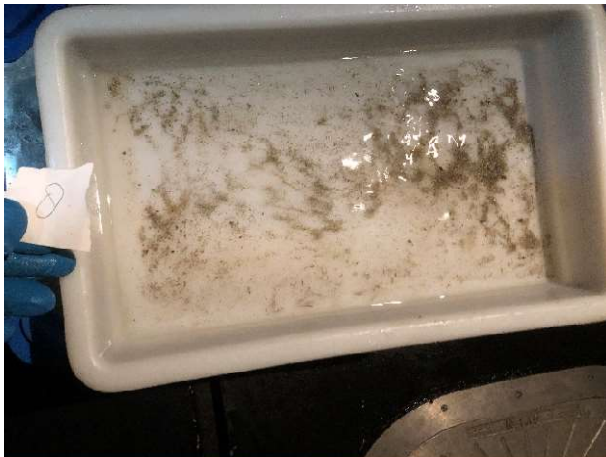
**Figur 8:** Bilde som viser grabb innhold fra stasjon 8. Det ble registrert noe sand på fjellbunn ved stasjonen. Foto: Aqua Kompetanse AS.

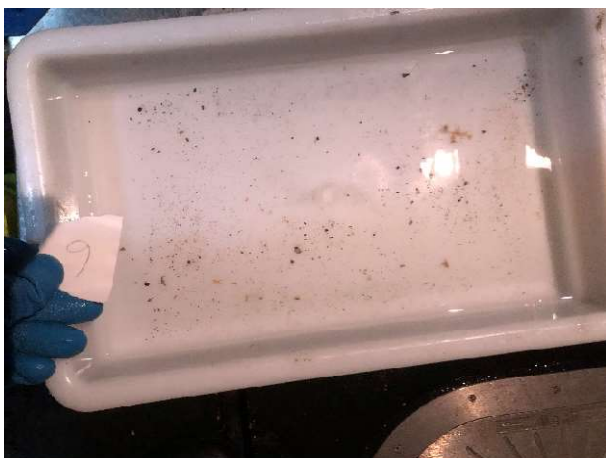
**Figur 9:** Bilde som viser grabb innhold fra stasjon 9. Det ble registrert noe sand på fjellbunn ved stasjonen. Foto: Aqua Kompetanse AS.

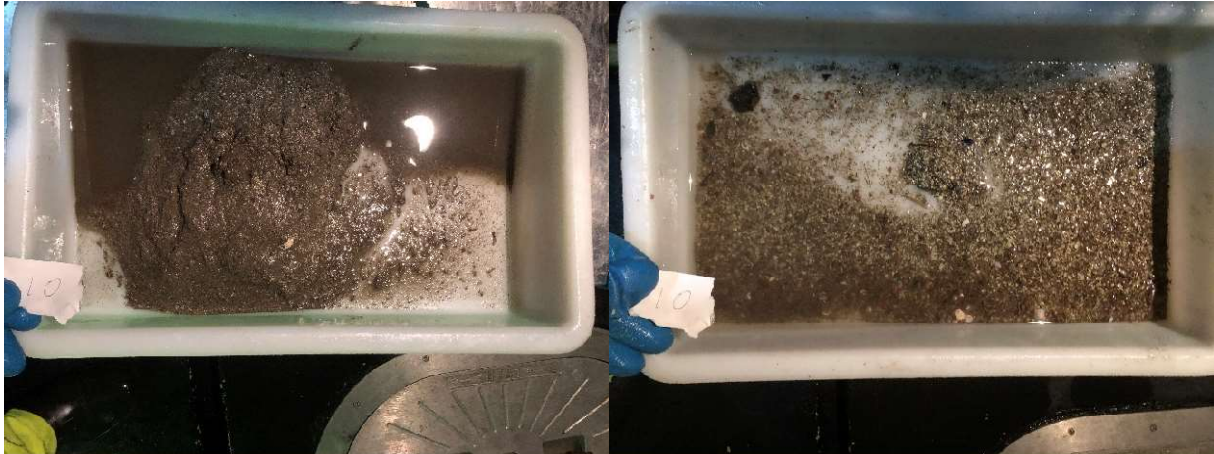
**Figur 10:** Bilder som viser sedimentet fra stasjon 10 før og etter siling. Sedimentet besto skjellsand og sand. Foto: Aqua Kompetanse AS.

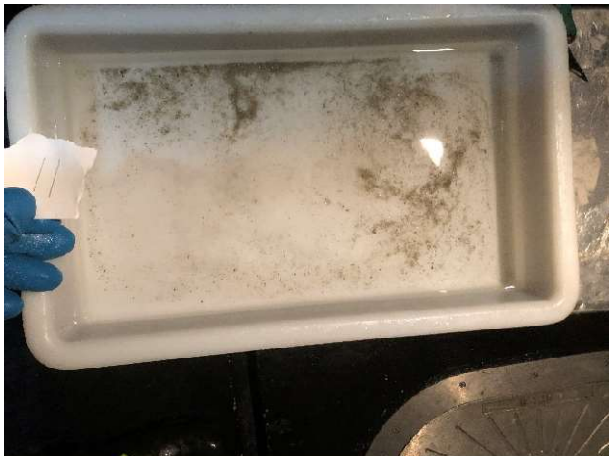
**Figur 11:** Bilde som viser grabb innhold fra stasjon 11. Det ble registrert noe sand på fjellbunn ved stasjonen. Foto: Aqua Kompetanse AS.

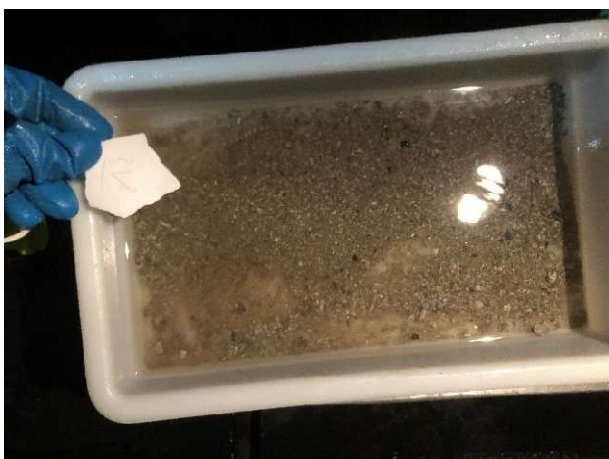
**Figur 12:** Bilde som viser grabb innhold fra stasjon 12. Det ble registrert skjellsand på fjellbunn ved stasjonen. Foto: Aqua Kompetanse AS.

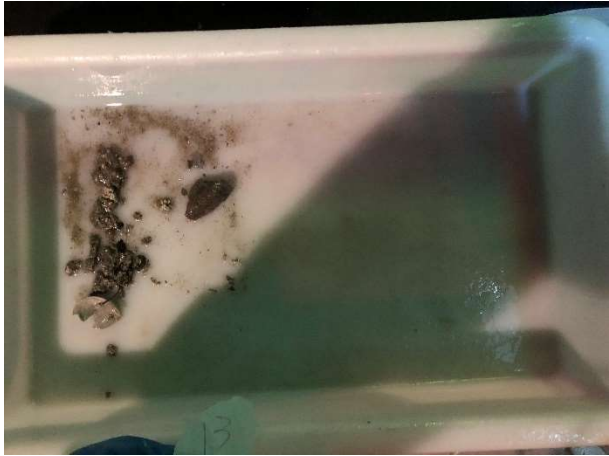
**Figur 13:** Bilde som viser grabb innhold fra stasjon 13. Det ble registrert noe sand på fjellbunn ved stasjonen.  
Foto: Aqua Kompetanse AS.
