B-undersøkelse for lokalitet 13006

Lokalitetstilstand 1

Sedimentbilder fra B-undersøkelsen ved Hestholmen i mars 2023.

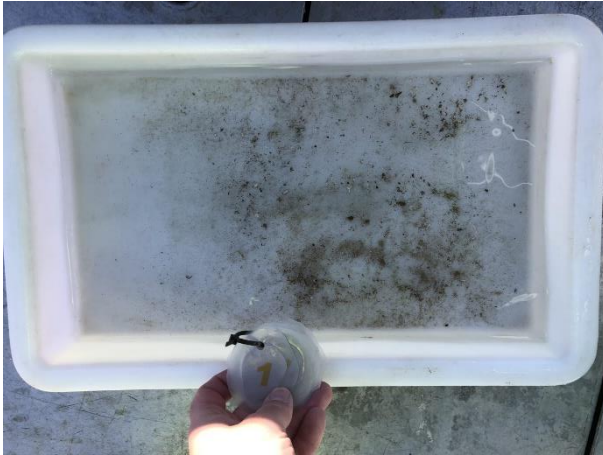
Figur 1: *Bilde som viser grabbinhold fra stasjon 1. Sedimentet besto av strø av sand på fjellbunn. Foto: Aqua Kompetanse AS.*

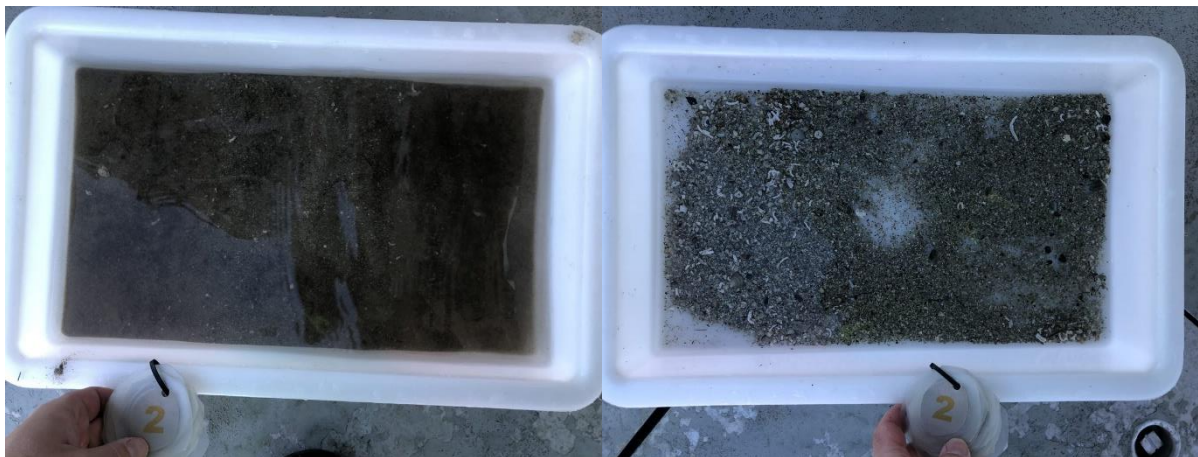
Prøvepunkt	Kommentar
1	
2	Mange rør fra børstemark.
3	For grovt sediment til elektrokjemiske målinger. 40% steinbunn.
4	Flere arter børstemark. 20% steinbunn.
5	Flere arter børstemark.
6	
7	Flere arter børstemark.
8	Flere arter børstemark. Stein i åpning første grabbforsøk.

Figur 2: *Bilder som viser sedimentet fra stasjon 2 før og etter siling. Sedimentet besto av sand og skjellsand. Foto: Aqua Kompetanse AS.*

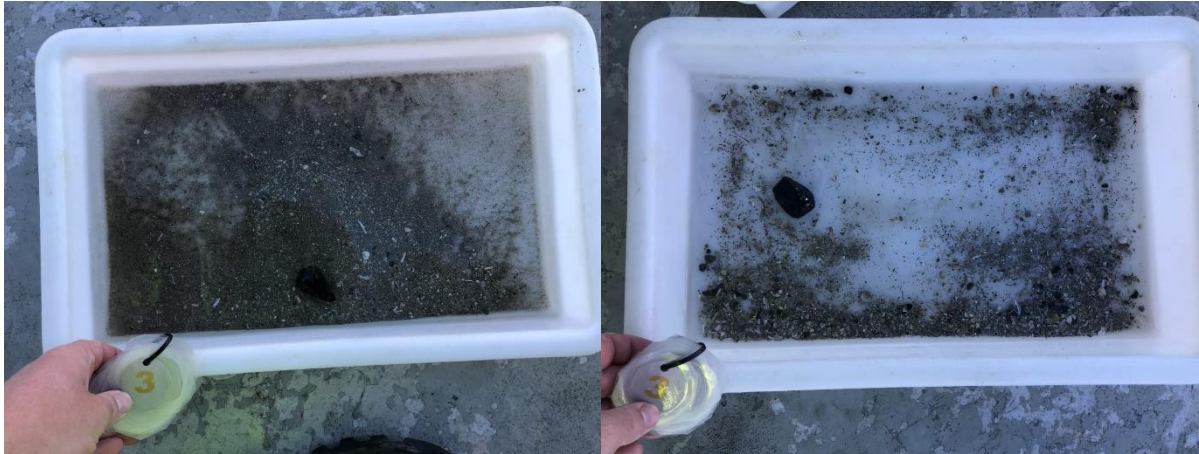
Figur 3: Bilder som viser sedimentet fra stasjon 3 før og etter siling. Sedimentet besto av sand og skjellsand. Det ble også registrert steinbunn. Foto: Aqua Kompetanse AS.

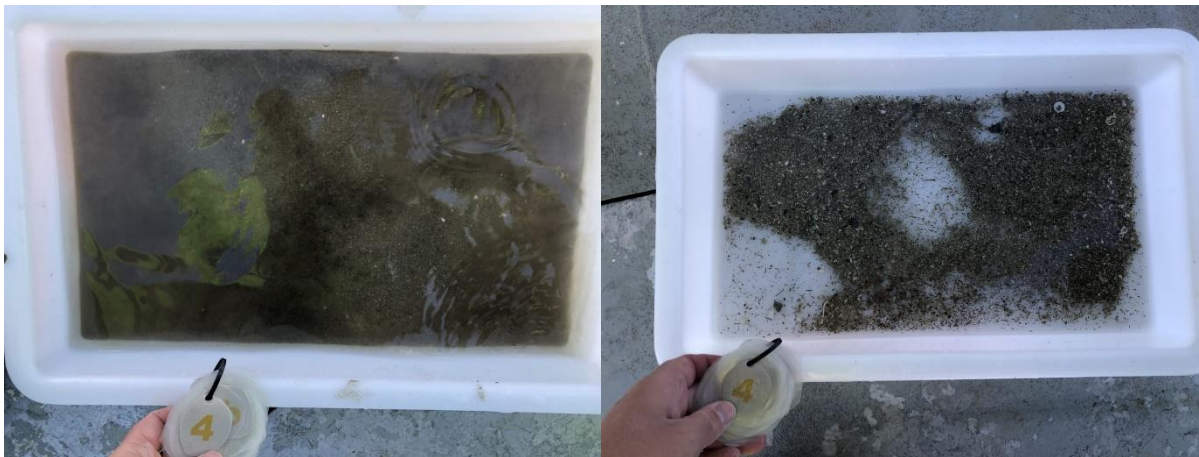
Figur 4: Bilder som viser sedimentet fra stasjon 4 før og etter siling. Sedimentet besto av sand og skjellsand. Det ble også registrert steinbunn. Foto: Aqua Kompetanse AS.

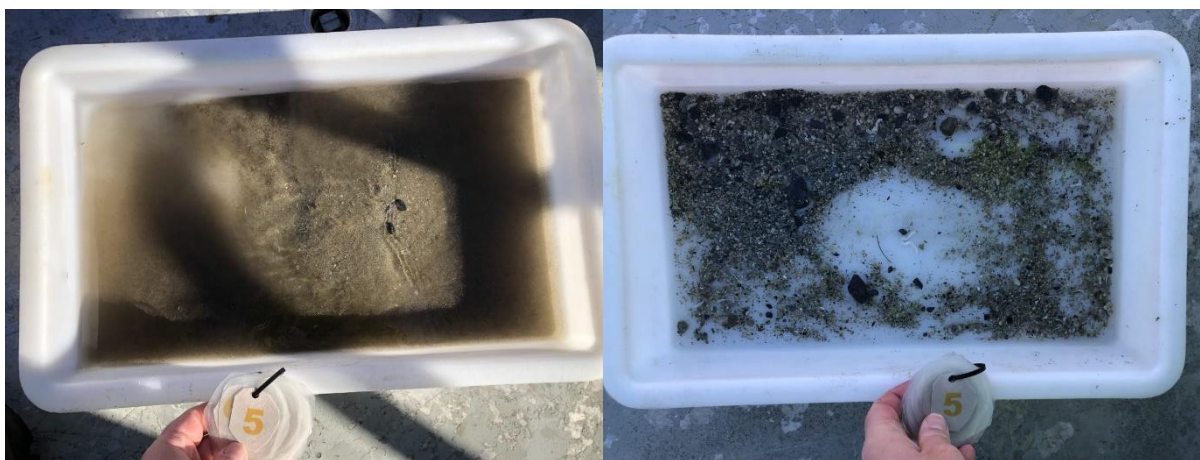
Figur 5: Bilder som viser sedimentet fra stasjon 5 før og etter siling. Sedimentet besto av sand og skjellsand. Foto: Aqua Kompetanse AS.

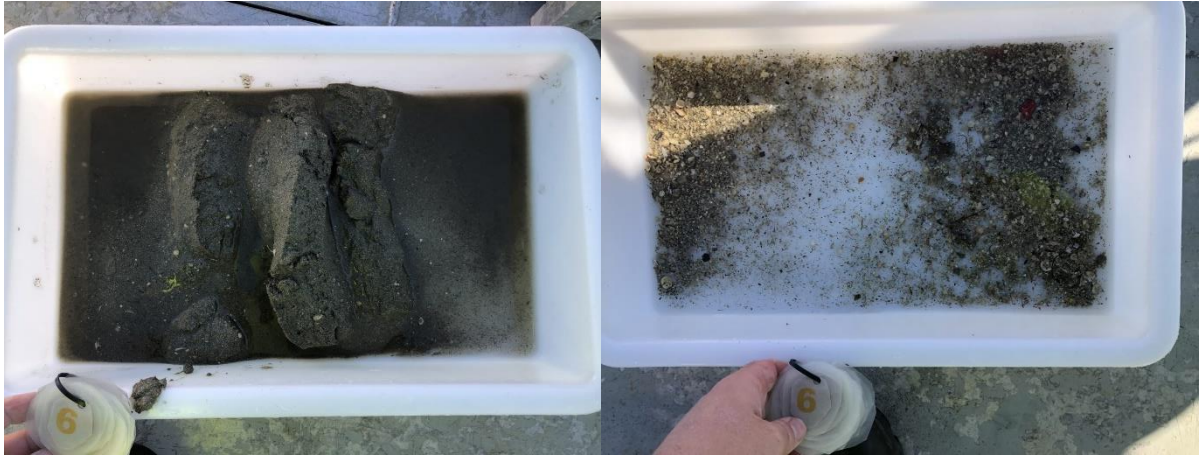
Figur 6: Bilder som viser sedimentet fra stasjon 6. Sedimentet besto av silt, sand og skjellsand. Foto: Aqua Kompetanse AS.

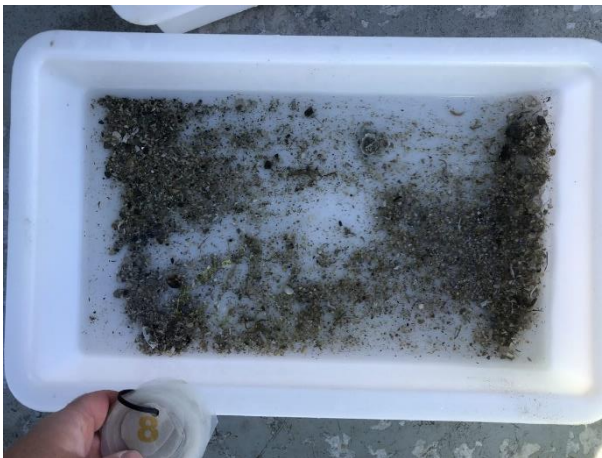
Figur 8: Bilde som viser sedimentet fra stasjon 8 etter siling. Sedimentet besto av sand og skjellsand. Det ble ikke tatt bilde før siling på grunn av tekniske problemer. Foto: Aqua Kompetanse AS.

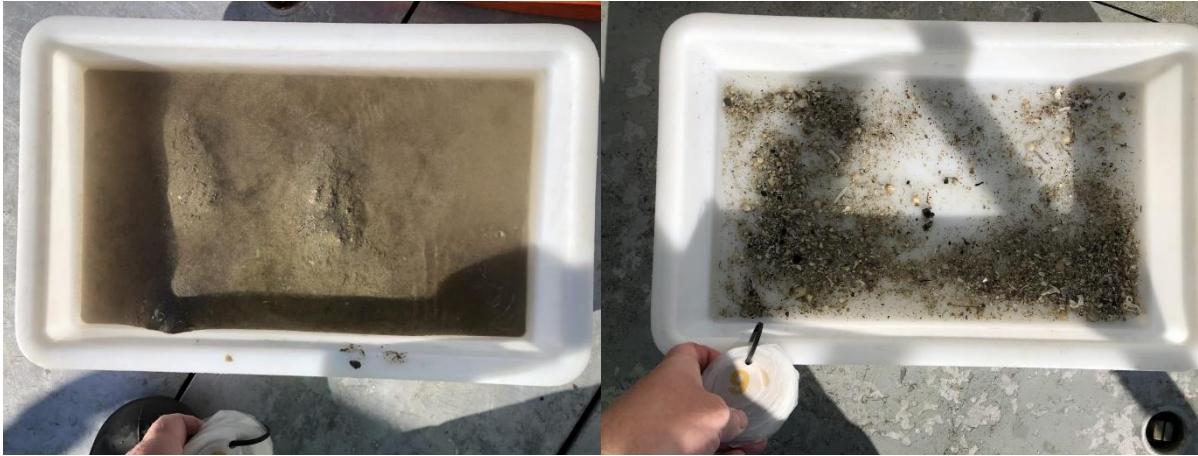
Prøvepunkt	Kommentar
9	
10	For lite og grovt sediment for elektrokjemiske målinger. 60% fjellbunn. Kråkebolle og gastropoda.

Figur 9: Bilder som viser sedimentet fra stasjon 9 før og etter siling. Sedimentet besto av sand og skjellsand Foto: Aqua Kompetanse AS.

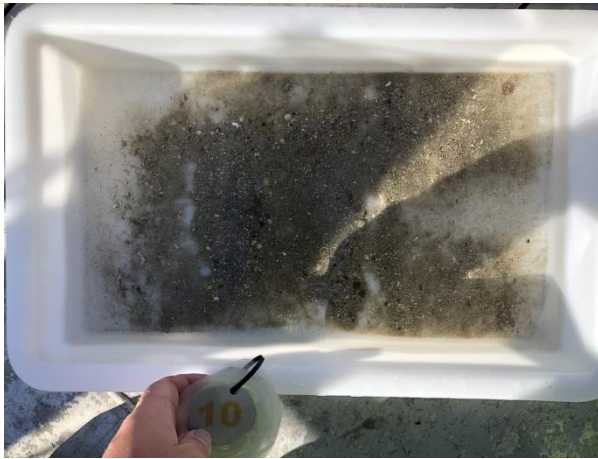
Figur 10: Bilde som viser grabbinhold fra stasjon 10. Sedimentet besto av strø sand på fjellbunn. Foto: Aqua Kompetanse AS.

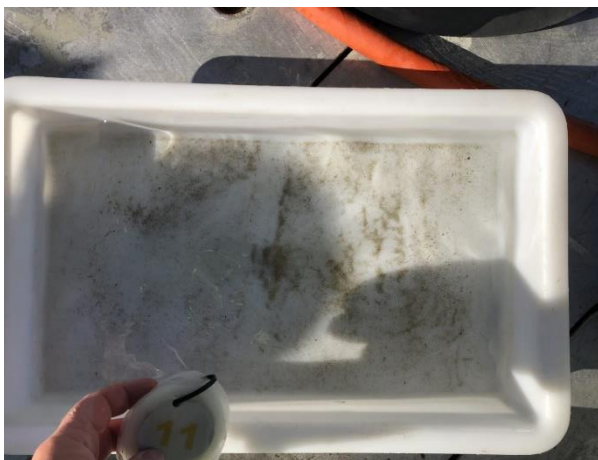
Prøvepunkt	Kommentar
11	20% sandbunn.
12	20% skjellsand.
13	Grabben rullet under prøvetaking.
14	20% sandbunn.
15	20% sandbunn.
16

Figur 11: Bilder som viser grabbinhold fra stasjon 11. Sedimentet besto av strø av sand på fjellbunn. Foto: Aqua Kompetanse AS.

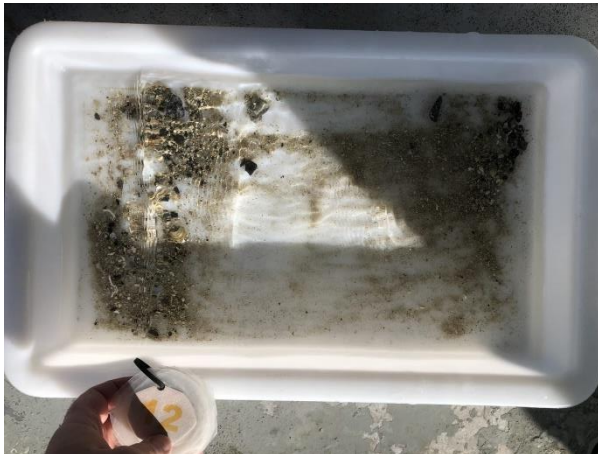
Figur 12: Bilde som viser grabbinnhold fra stasjon 12. Sedimentet besto av strø av skjellsand på steinbunn. Foto: Aqua Kompetanse AS.

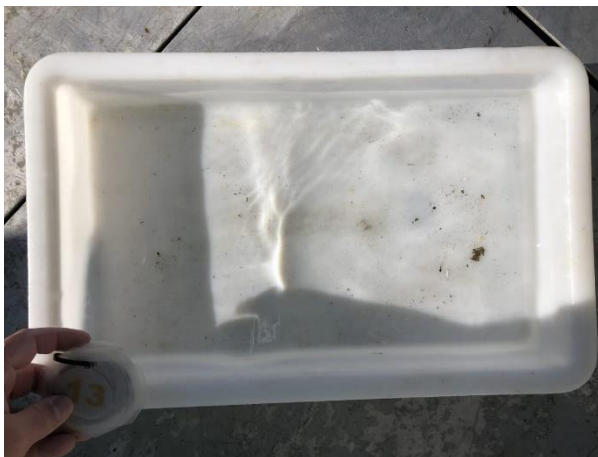
Figur 13: Bilde som viser grabbinnhold fra stasjon 13. Ingen sediment på grunn av fjellbunn. Foto: Aqua Kompetanse AS.

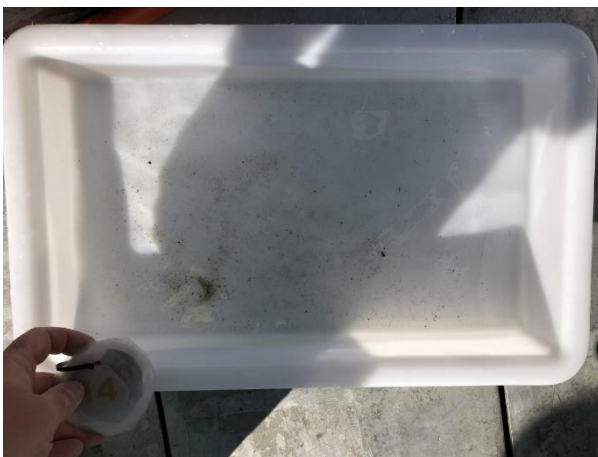
Figur 14: Bilde som viser grabbinnhold fra stasjon 14. Sedimentet besto av strø av sand på fjellbunn. Foto: Aqua Kompetanse AS.

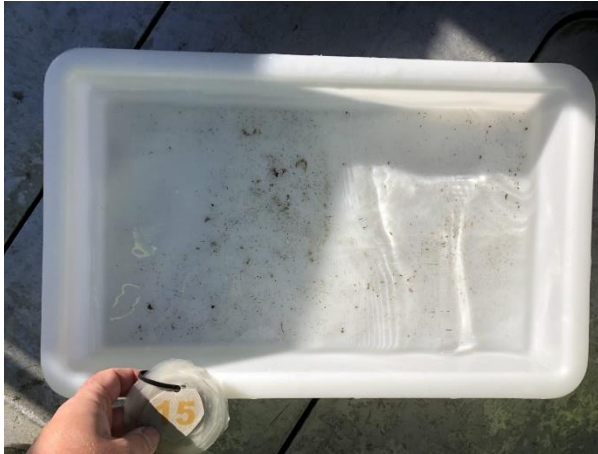
Figur 15: Bilde som viser grabbinnhold fra stasjon 15. Sedimentet besto av strø av sand på fjellbunn. Foto: Aqua Kompetanse AS.

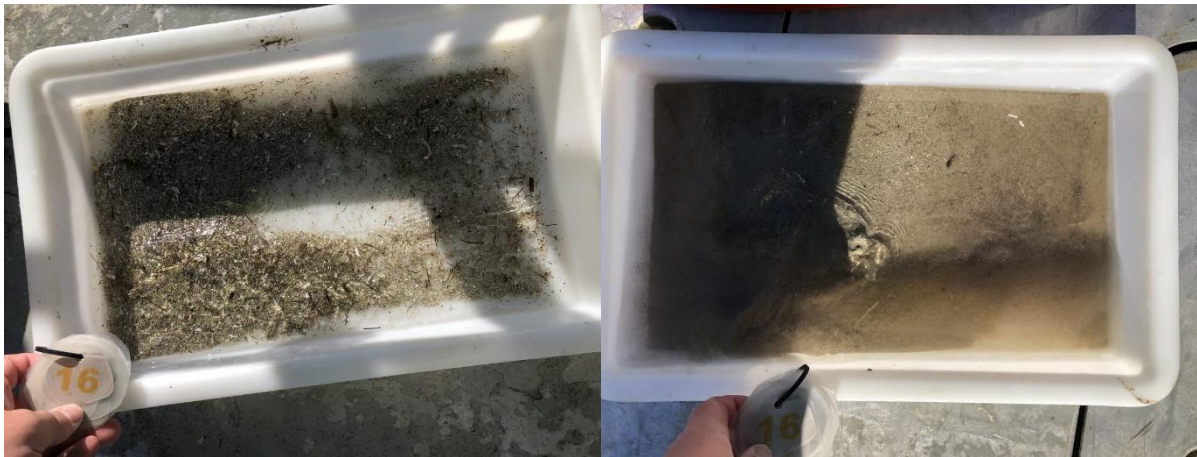
Figur 16: Bilder som viser sedimentet fra stasjon 16 før og etter siling. Sedimentet besto av sand og skjellsand. Foto: Aqua Kompetanse AS.
