B-undersøkelse for lokalitet IGERØY Ø (18936)

Lokalitetstilstand 1

Rapport ID 13934

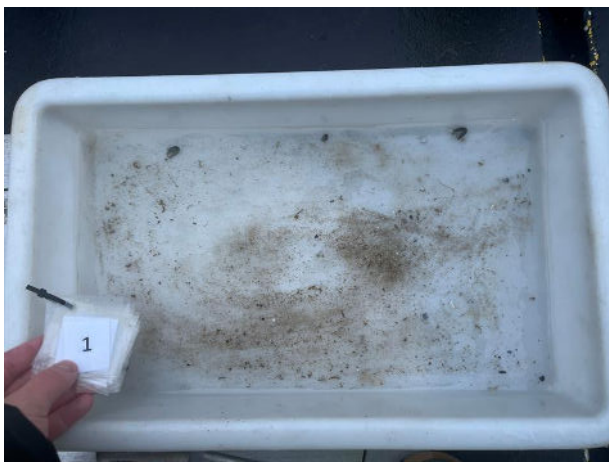
Figur 1: Bilde som viser sedimentet fra stasjon 1. Sedimentet besto av skjellsand. Det ble også registrert fjellbunn. Foto: Aqua Kompetanse AS.

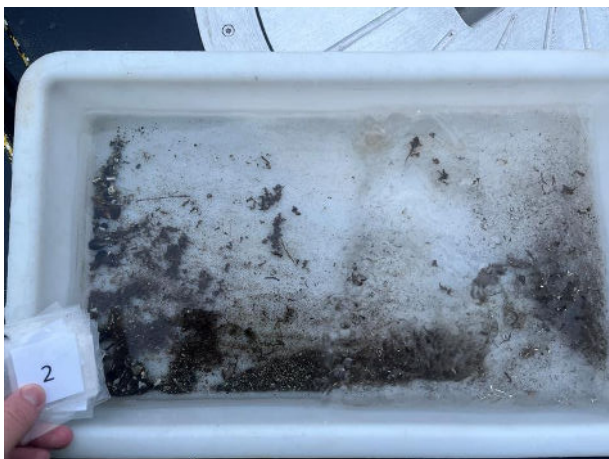
Figur 2: Bilde som viser sedimentet fra stasjon 2. Sedimentet besto av silt. Det ble også registrert fjellbunn. Foto: Aqua Kompetanse AS.

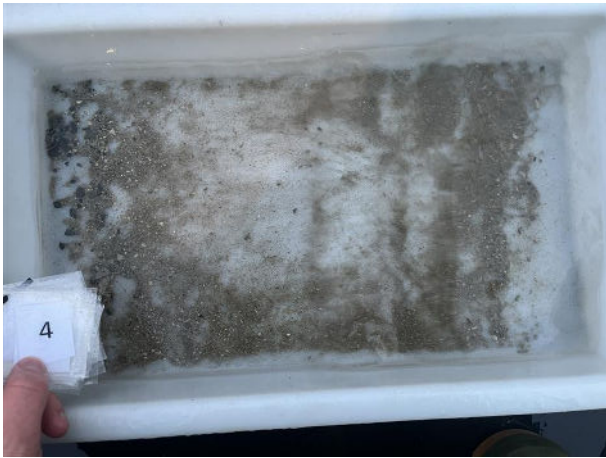
Figur 4: Bilde som viser sedimentet fra stasjon 4. Sedimentet besto av skjellsand. Det ble også registrert steinbunn. Foto: Aqua Kompetanse AS.

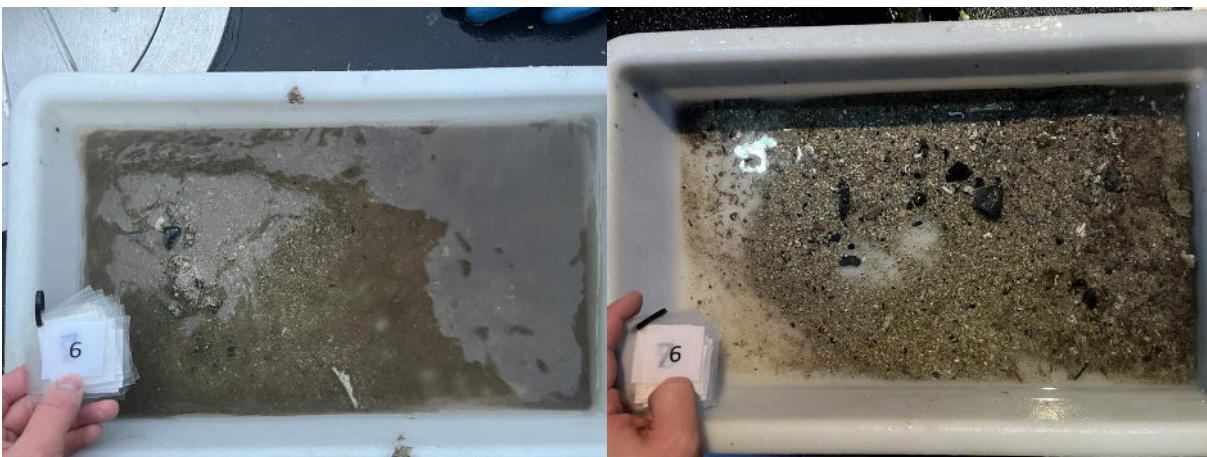
Figur 6: Bilder som viser sedimentet fra stasjon 6. Sedimentet besto av skjellsand. Det ble også registrert steinbunn. Foto: Aqua Kompetanse AS.

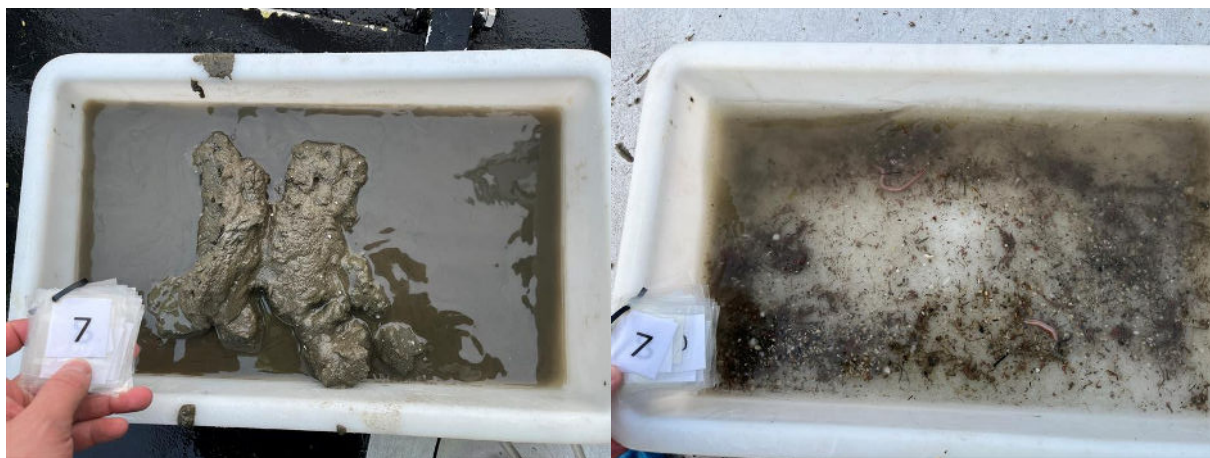
Figur 7: Bilder som viser sedimentet fra stasjon 7. Sedimentet besto av sand, silt og leire. Foto: Aqua Kompetanse AS.

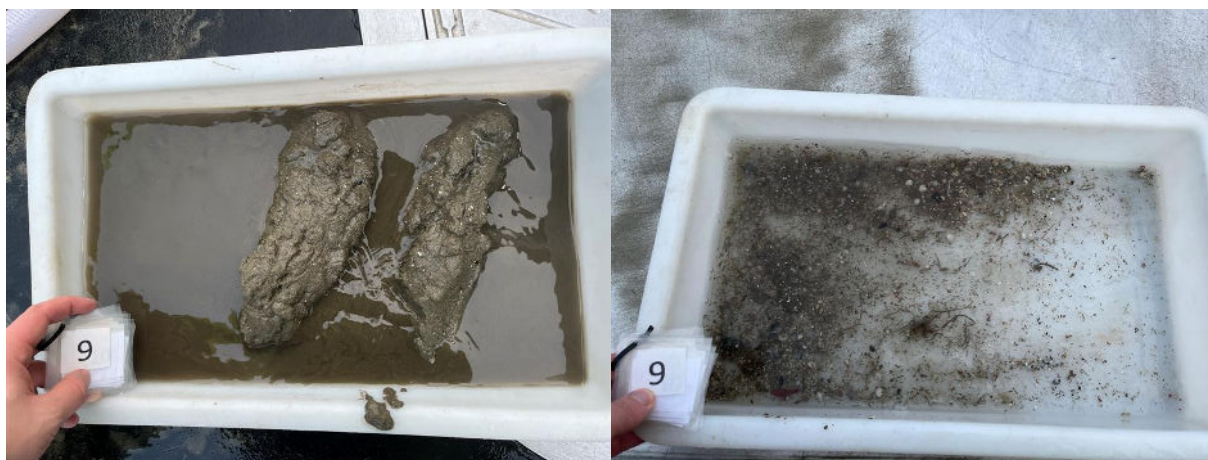
Figur 9: Bilder som viser sedimentet fra stasjon 9 før og etter siling. Sedimentet besto av sand, skjellsand og leire. Foto: Aqua Kompetanse AS.

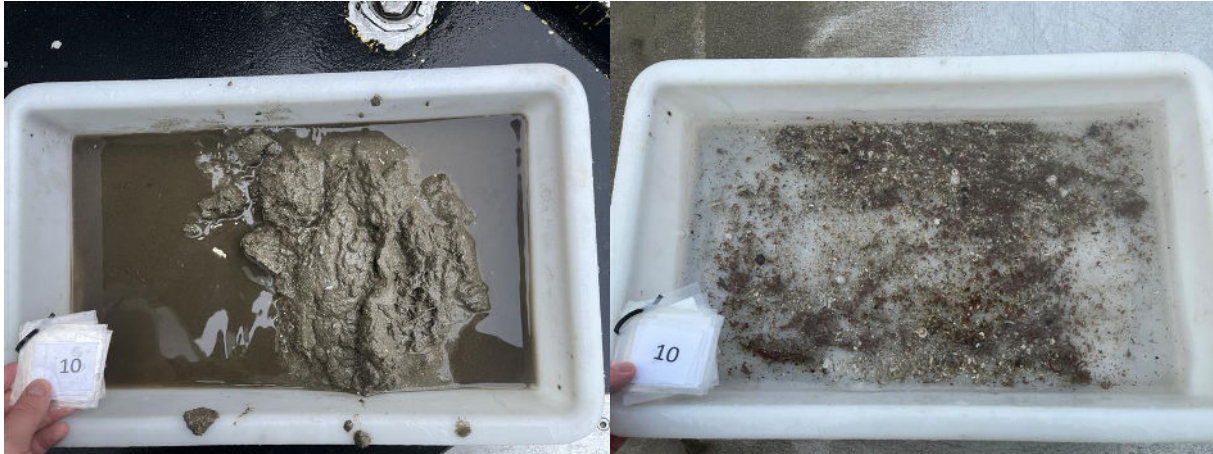
Figur 10: Bilder som viser sedimentet fra stasjon 10 før og etter siling. Sedimentet besto av sand, skjellsand og silt. Foto: Aqua Kompetanse AS.

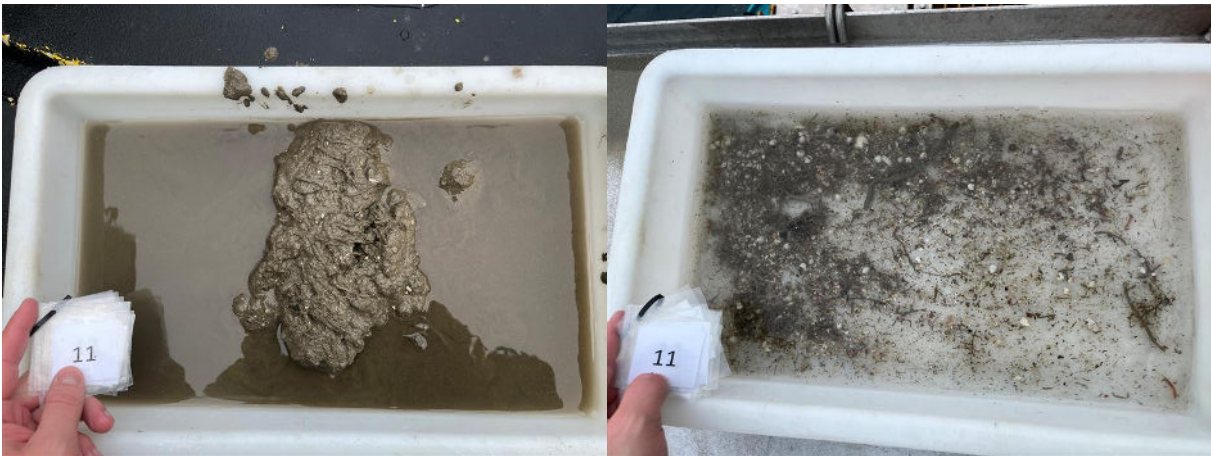
Figur 11: Bilder som viser sedimentet fra stasjon 11. Sedimentet besto av sand, skjellsand og silt. Foto: Aqua Kompetanse AS.

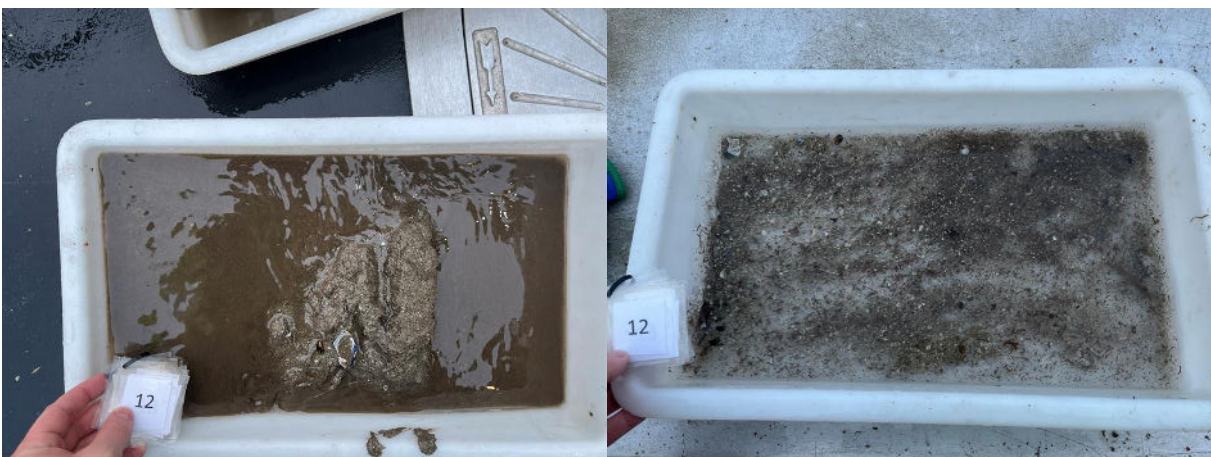
Figur 12: Bilde som viser sedimentet fra stasjon 12. Sedimentet besto av sand, skjellsand og silt. Foto: Aqua Kompetanse AS.

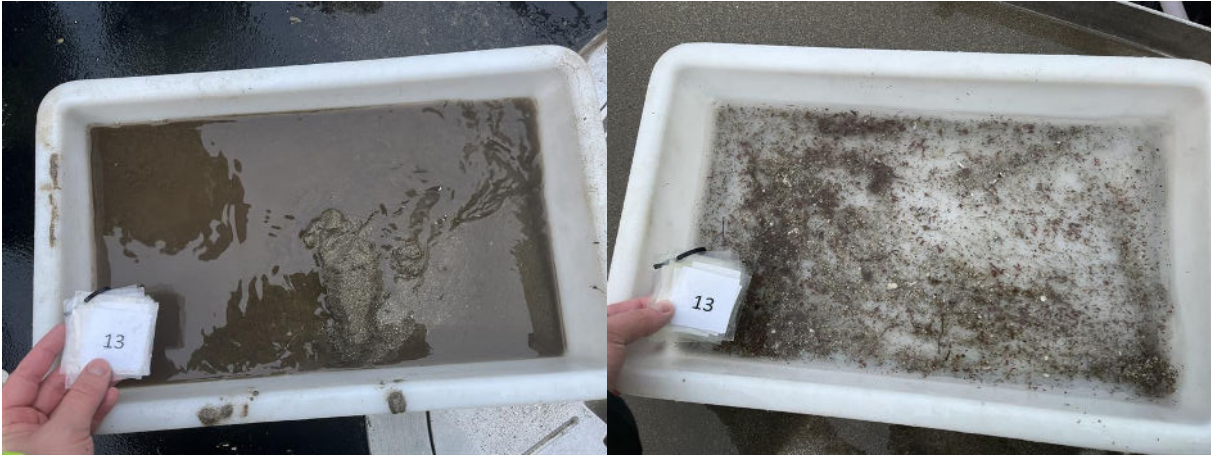
Figur 13: Bilder som viser sedimentet fra stasjon 13 før og etter siling. Sedimentet besto av sand, skjellsand og silt. Foto: Aqua Kompetanse AS.

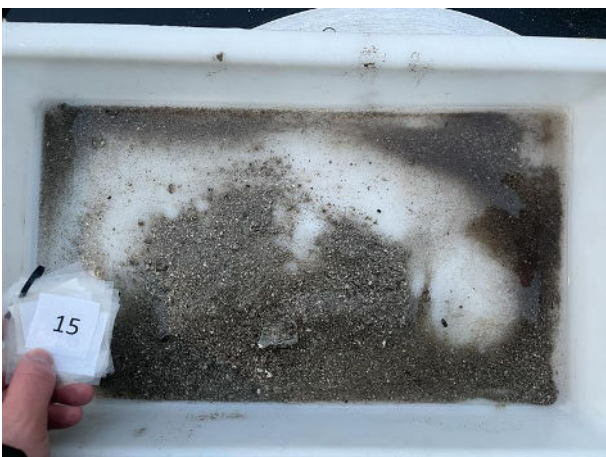
Figur 15: Bilde som viser sedimentet fra stasjon 15. Sedimentet besto av skjellsand. Det ble også registrert fjellbunn. Foto: Aqua Kompetanse AS.
