**B-undersøkelse**

**Lokalitet IGERØY Ø (18936)**

**Lokalitetstilstand 1**

Rapport ID 21091

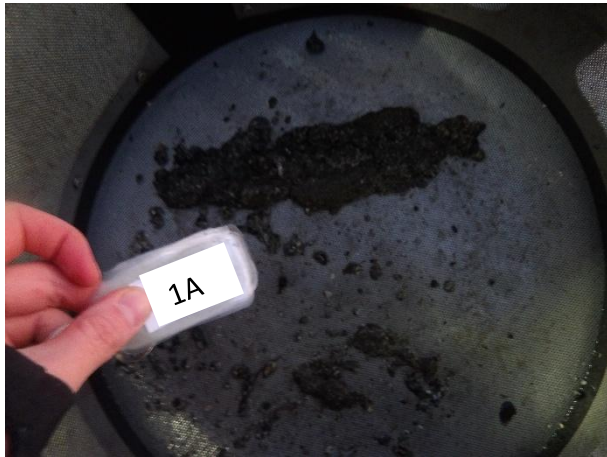
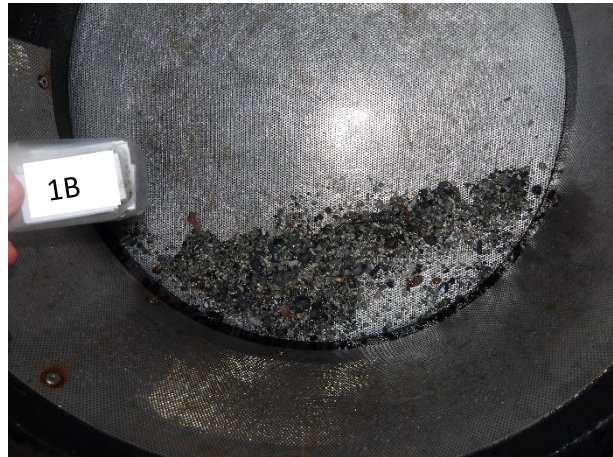
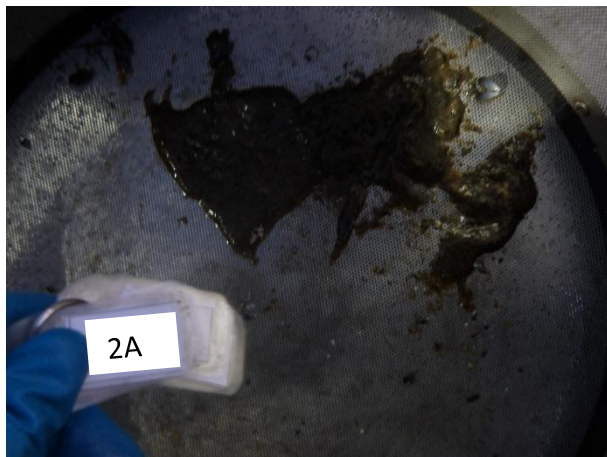
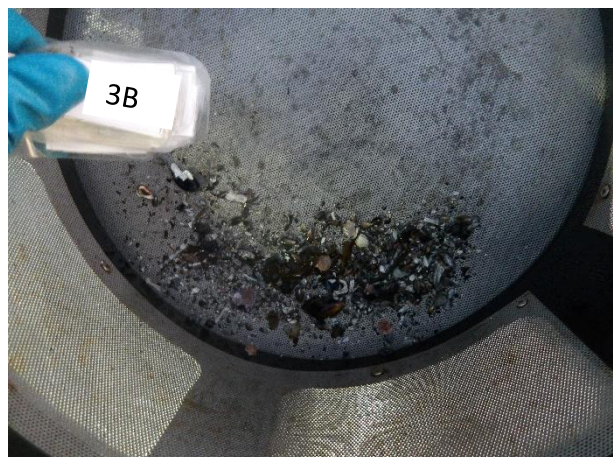
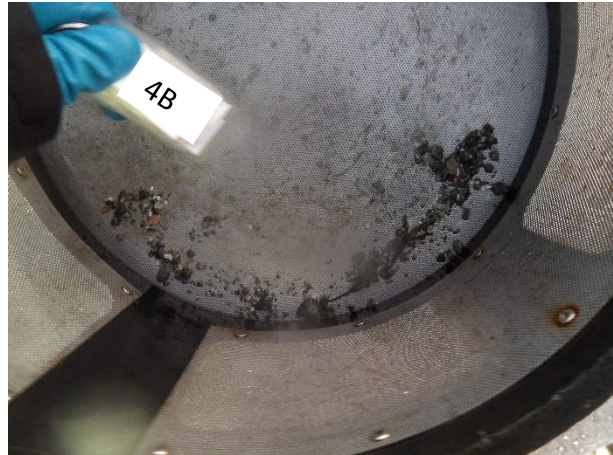
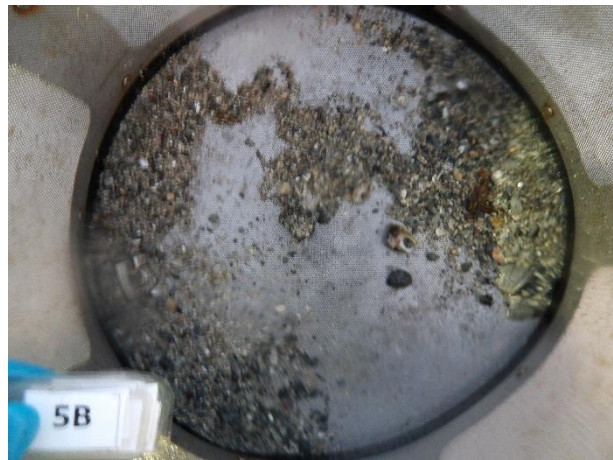
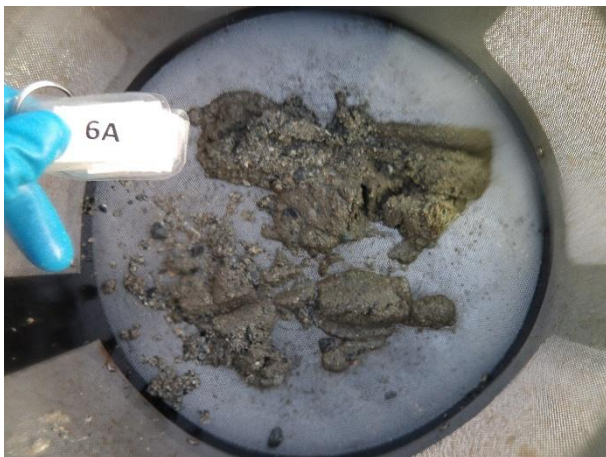
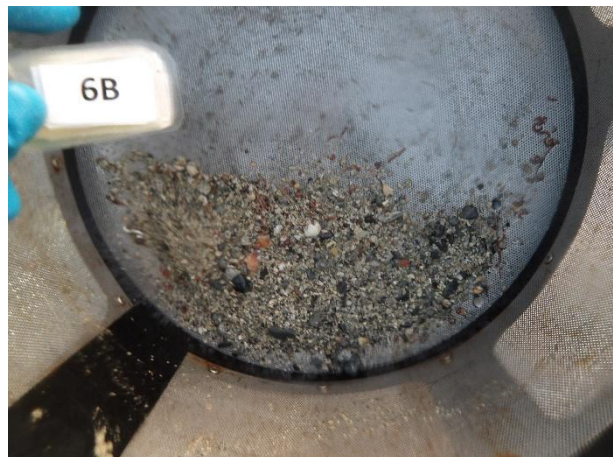
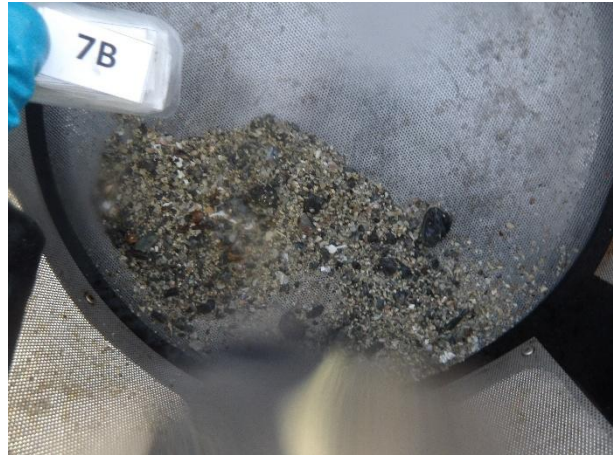
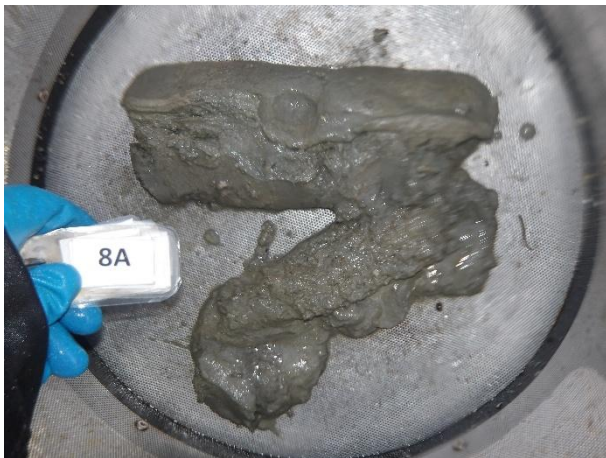
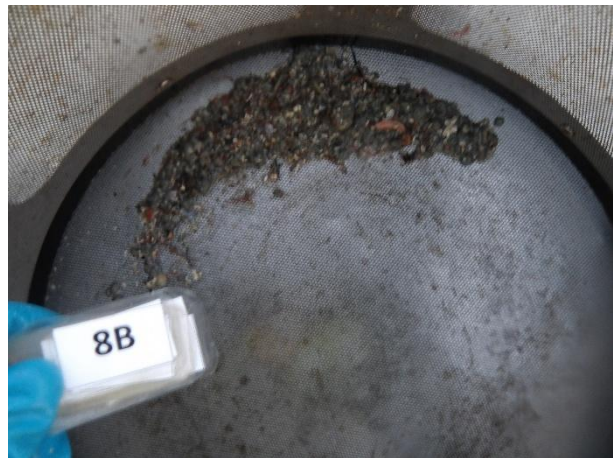
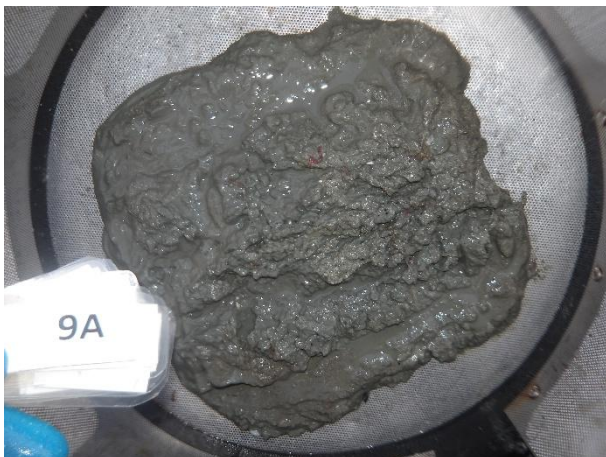
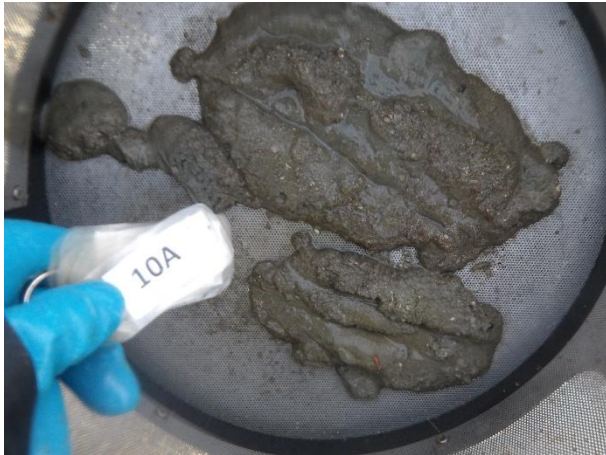
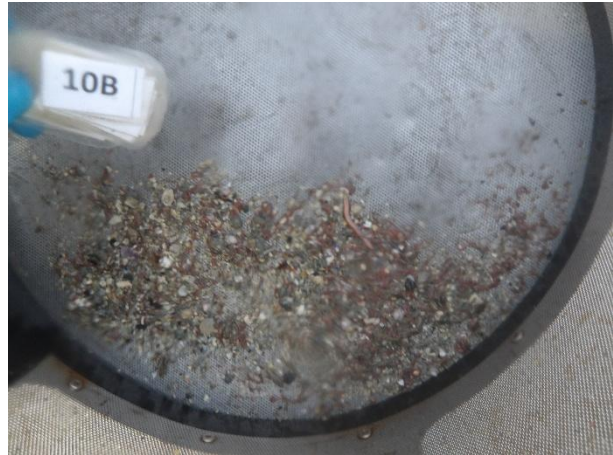
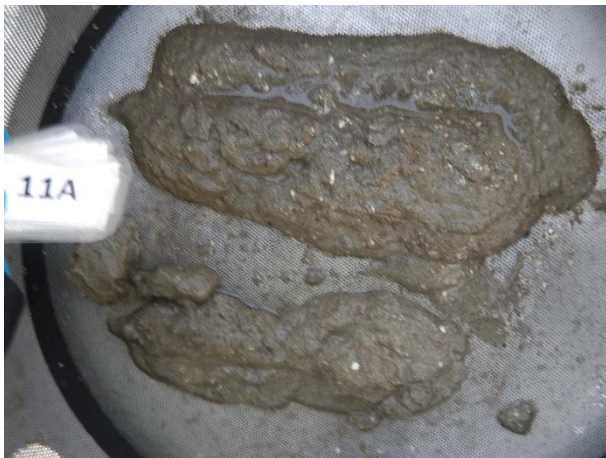
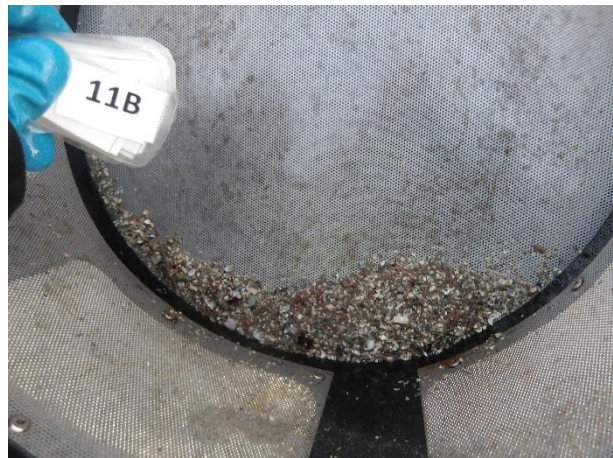
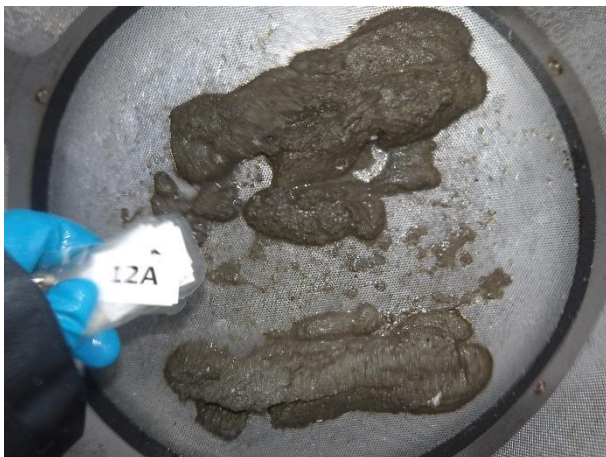
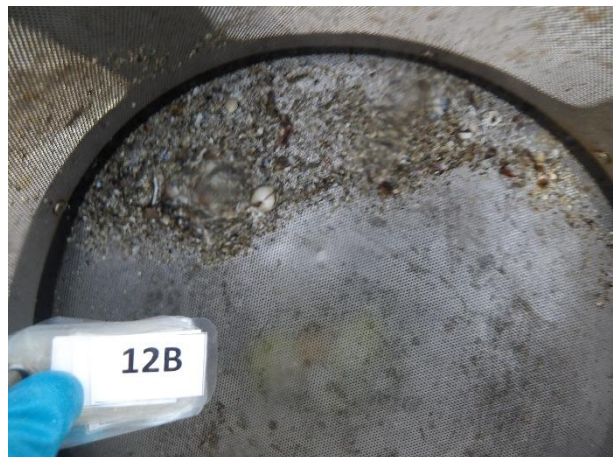
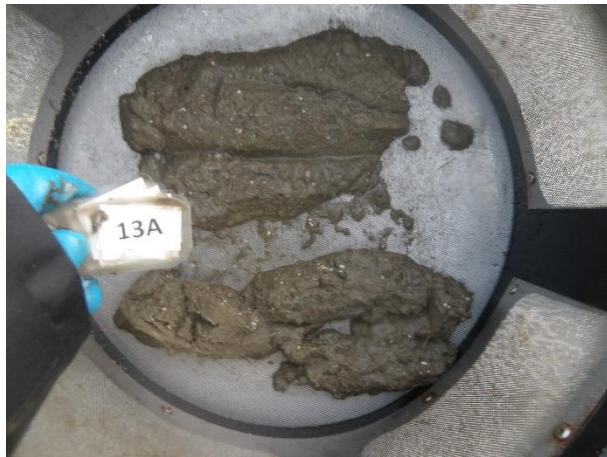
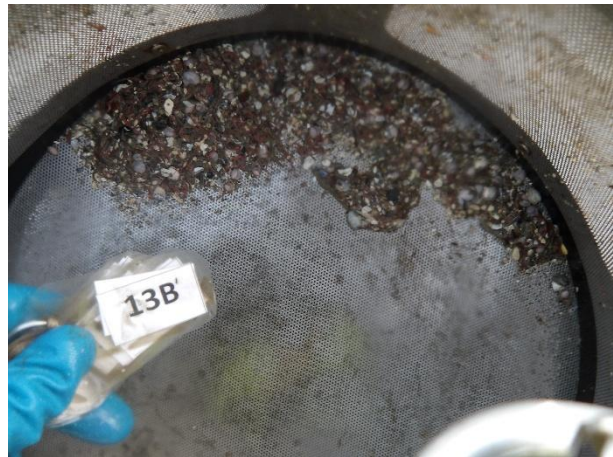
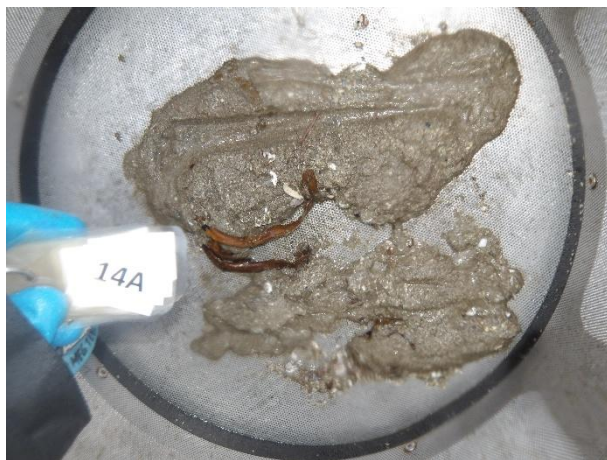
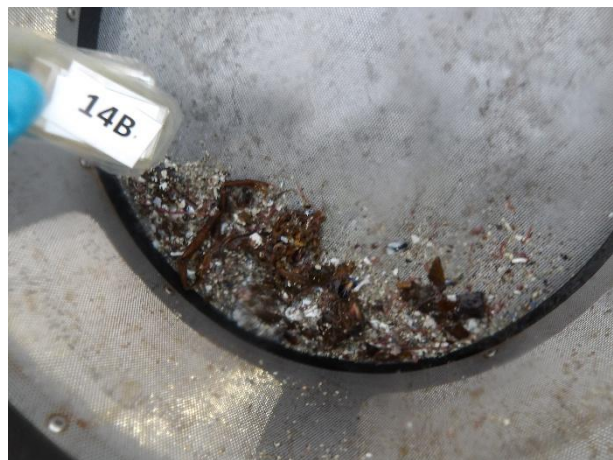
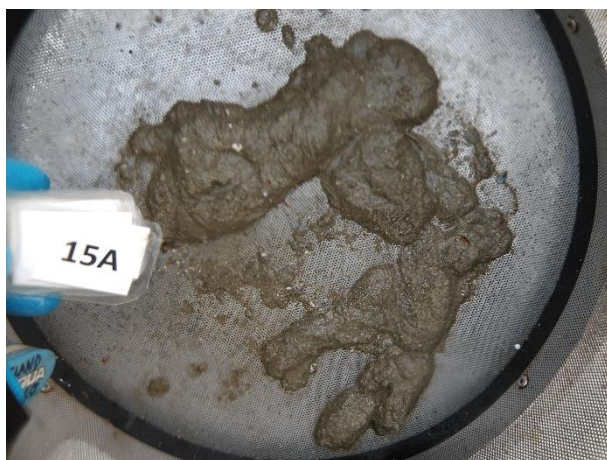
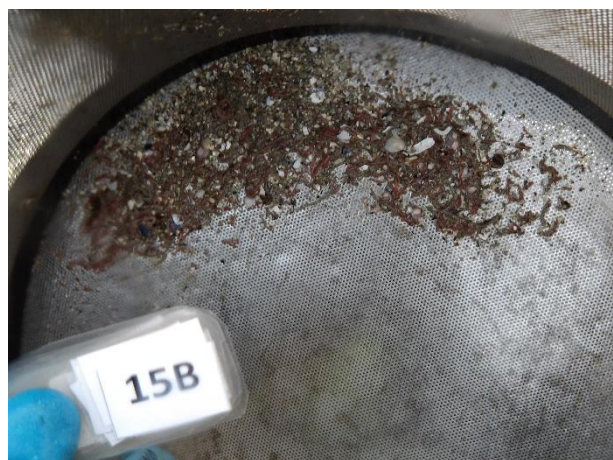
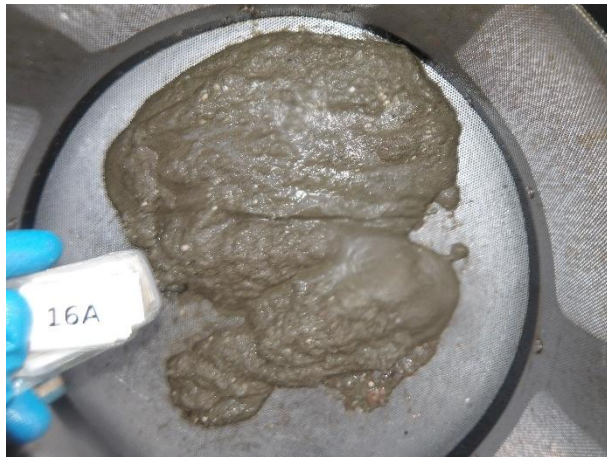
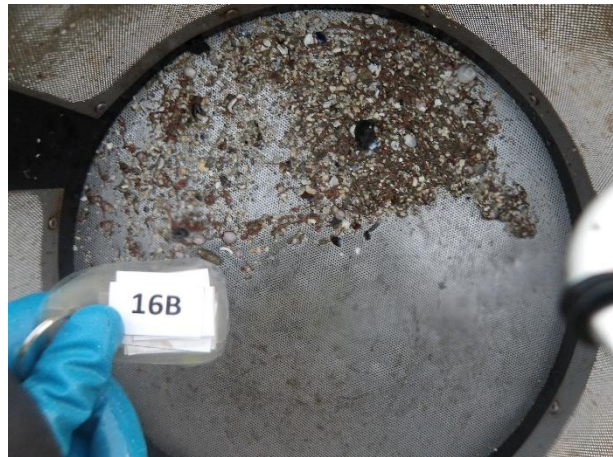
**Vedlegg – Bilder fra prøvestasjoner**

Bilder nedenfor viser sediment (A) og ferdig vasket prøve (B) ved stasjonene.
