# C-undersøkelse med ASC-vurdering

**Igerøy Ø (18936)**

Oppfølgingsundersøkelse

Feltdato: 29.10.2021

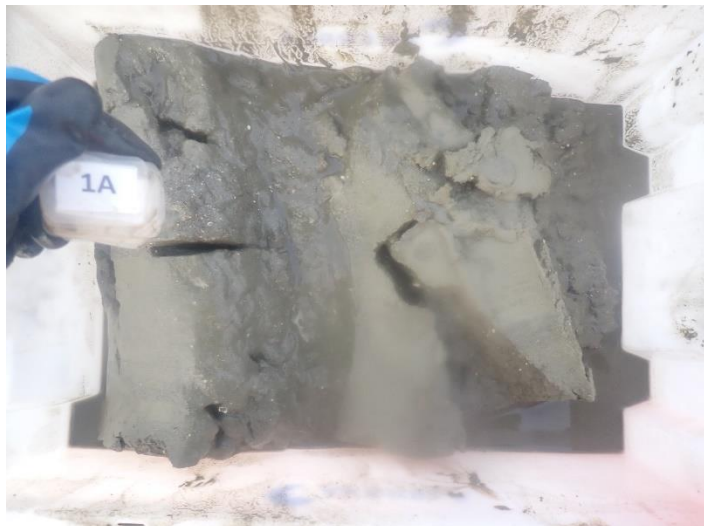
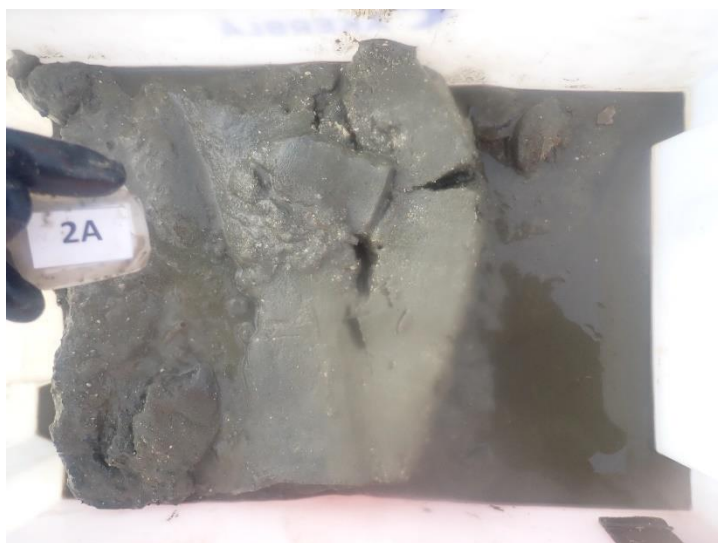
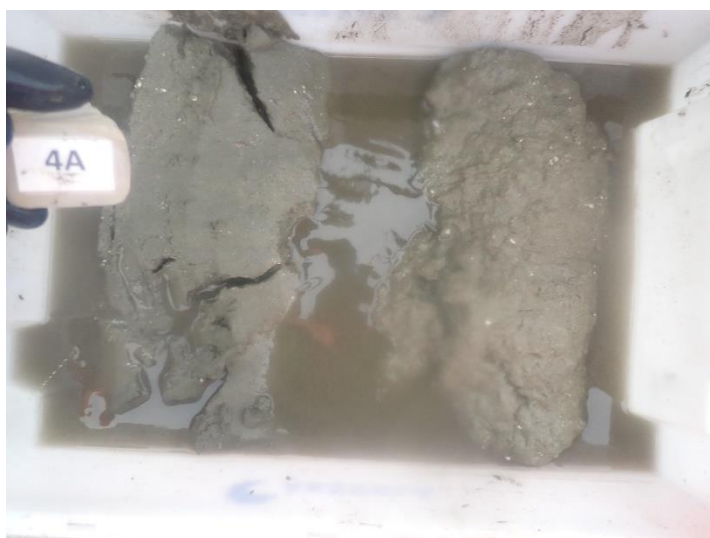
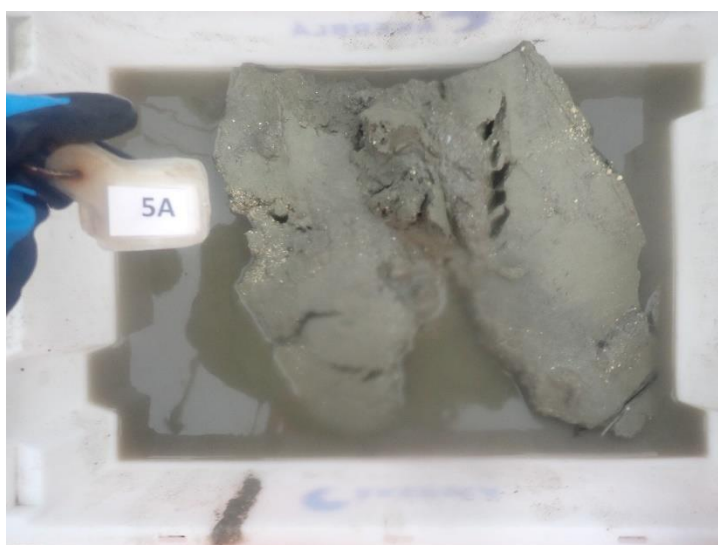
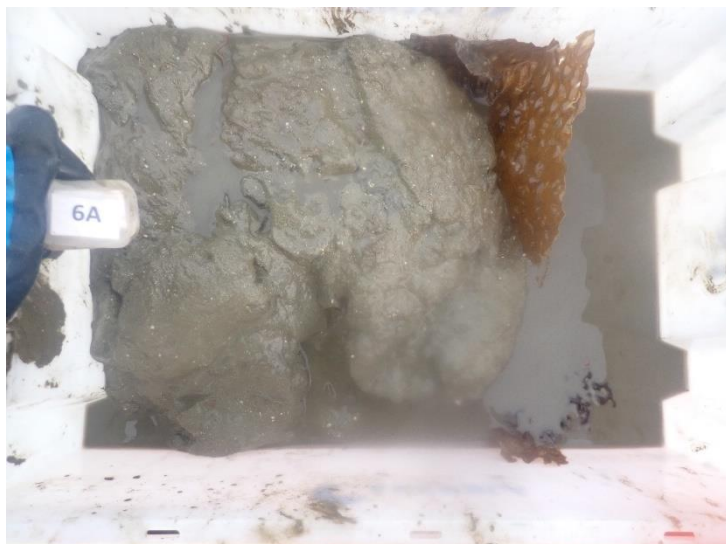
Det ble tatt bilder av sedimentet fra ett hugg per stasjon etter at grabben ble tømt i plastbaljen, men før vask (Figur V9.1 – V9.7).

**Figur V9.1** Sediment før vask. Lapp indikerer stasjonsnummer.
